Bourgogne, Côte-d'Or
Dijon
11 boulevard de Verdun

salle de concert dite l'Auditorium

Numéro de dossier : IA21004026

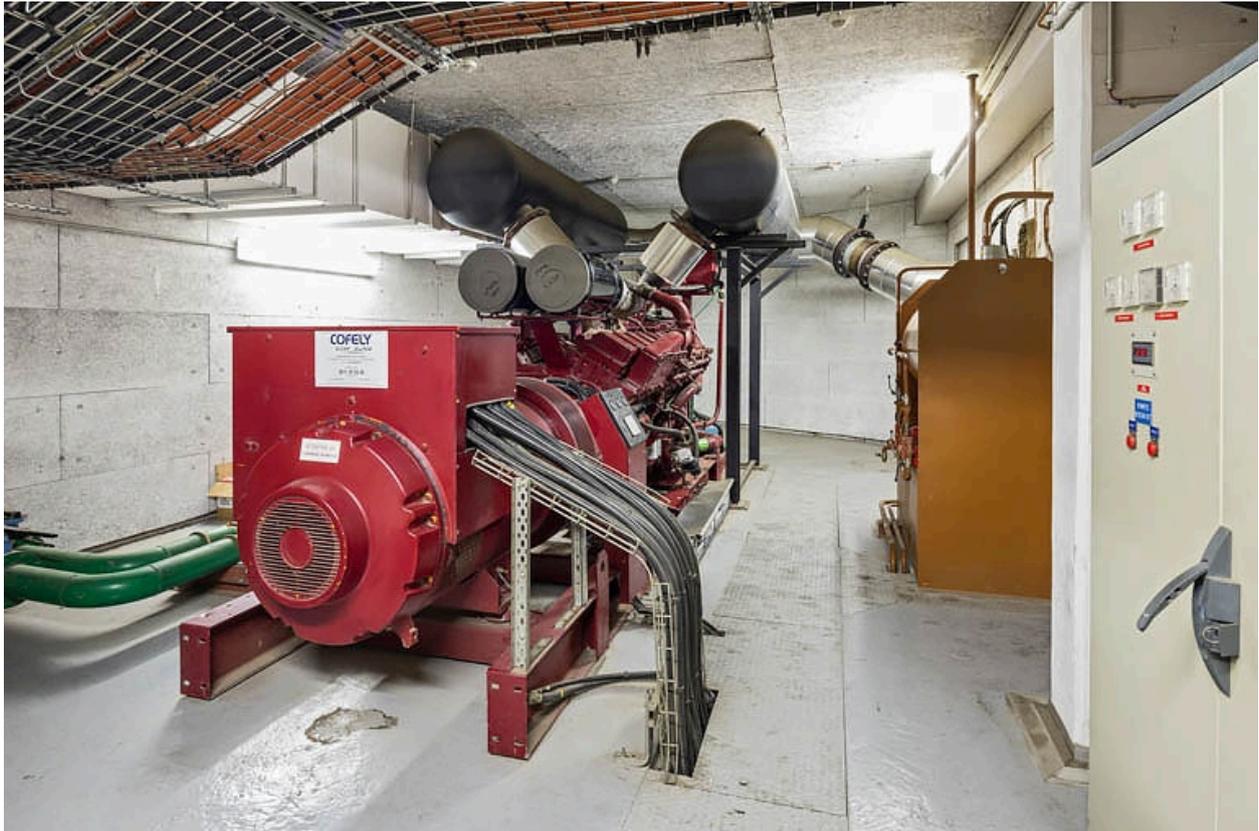
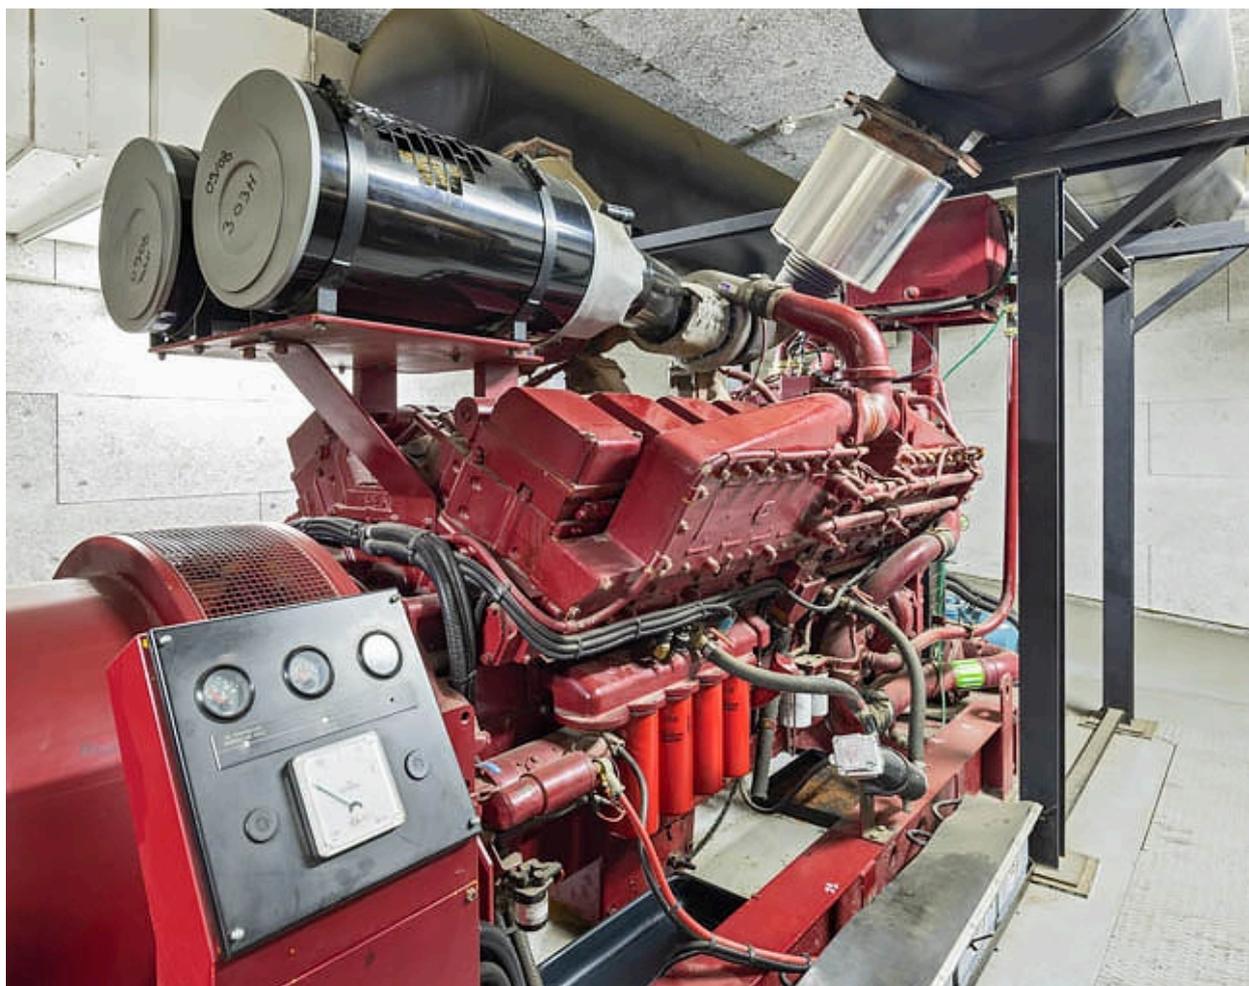
Groupe électrogène de secours.

Groupe électrogène de secours (détail).

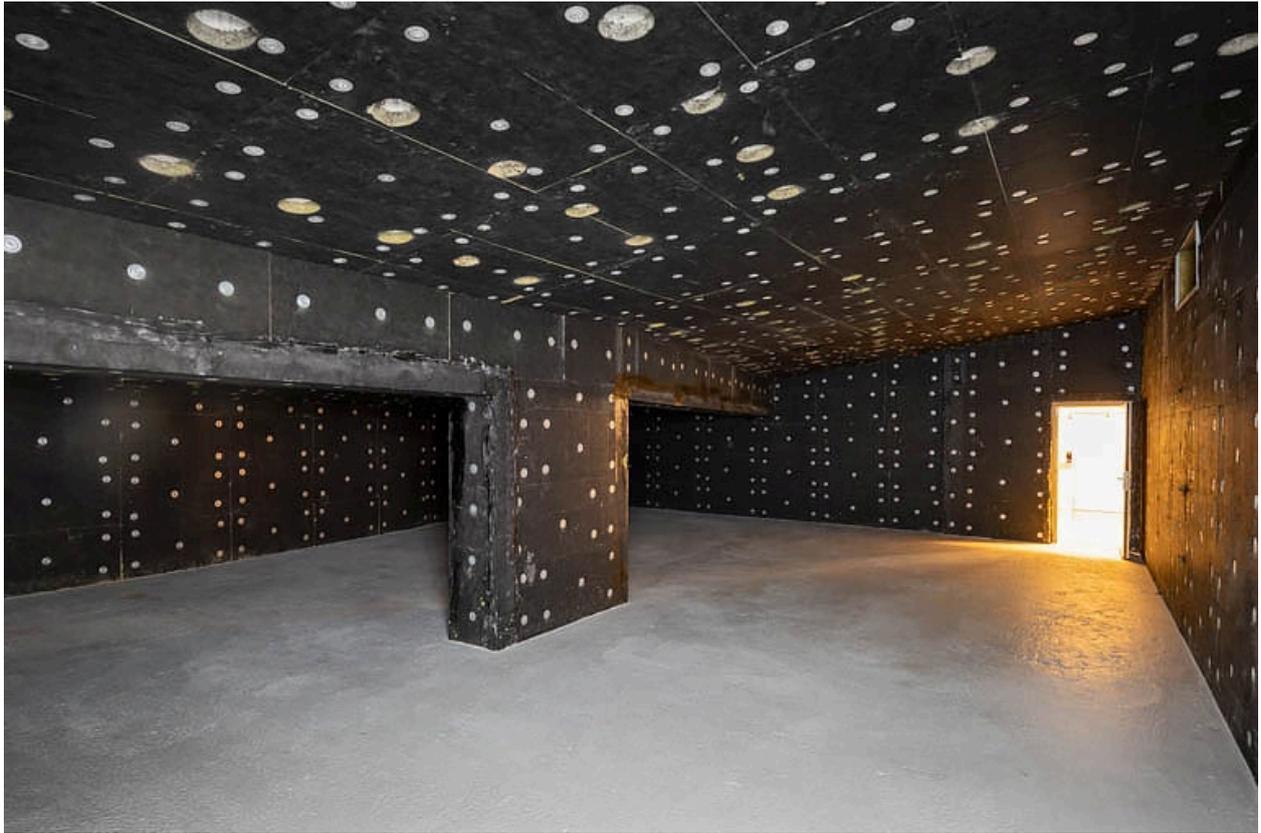
Plénum (en sous-sol) destiné à la ventilation de la salle.

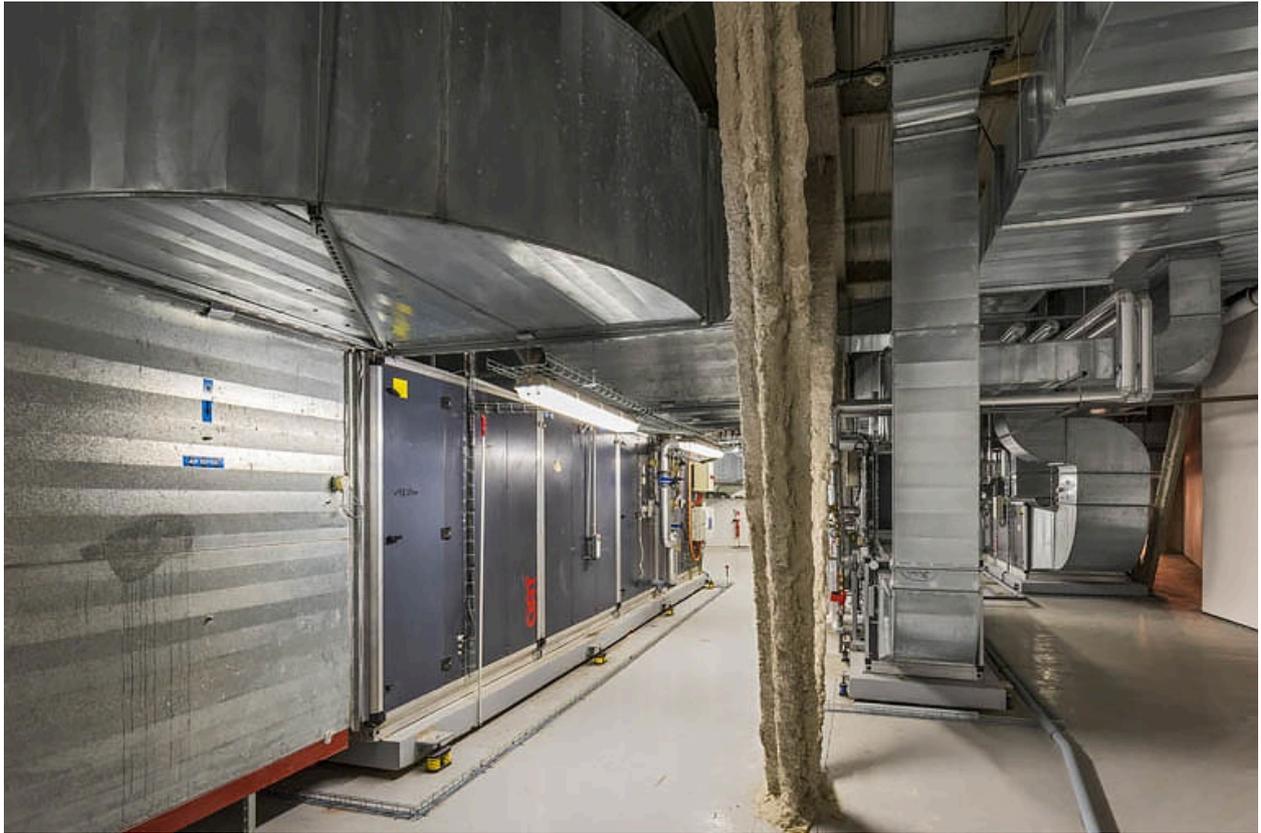
Ventilation dans le comble (les équipements sont fixés sur silentblocs).
