Bourgogne-Franche-Comté, Jura  
Hauts de Bienne  
163 rue de la République

## maison

Numéro de dossier : IA39001235  
Date de l'enquête initiale : 2000  
Date(s) de rédaction : 2009  
Cadre de l'étude : inventaire topographique  
Degré d'étude : étudié

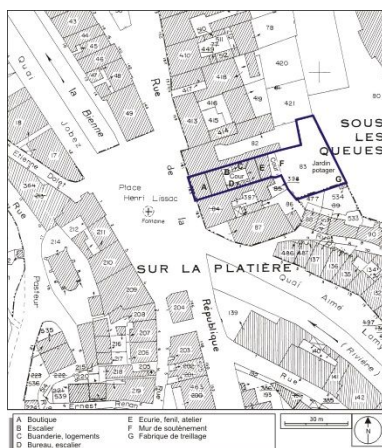
Plan-masse et de situation.  
Extrait du plan cadastral, 1980,  
section AI, échelle 1:1000.  
Dess. André Céréza  
IVR43\_20093900292NUDA

Plan-masse et de situation. Extrait du plan cadastral, 1980, section AI, échelle 1:1000.

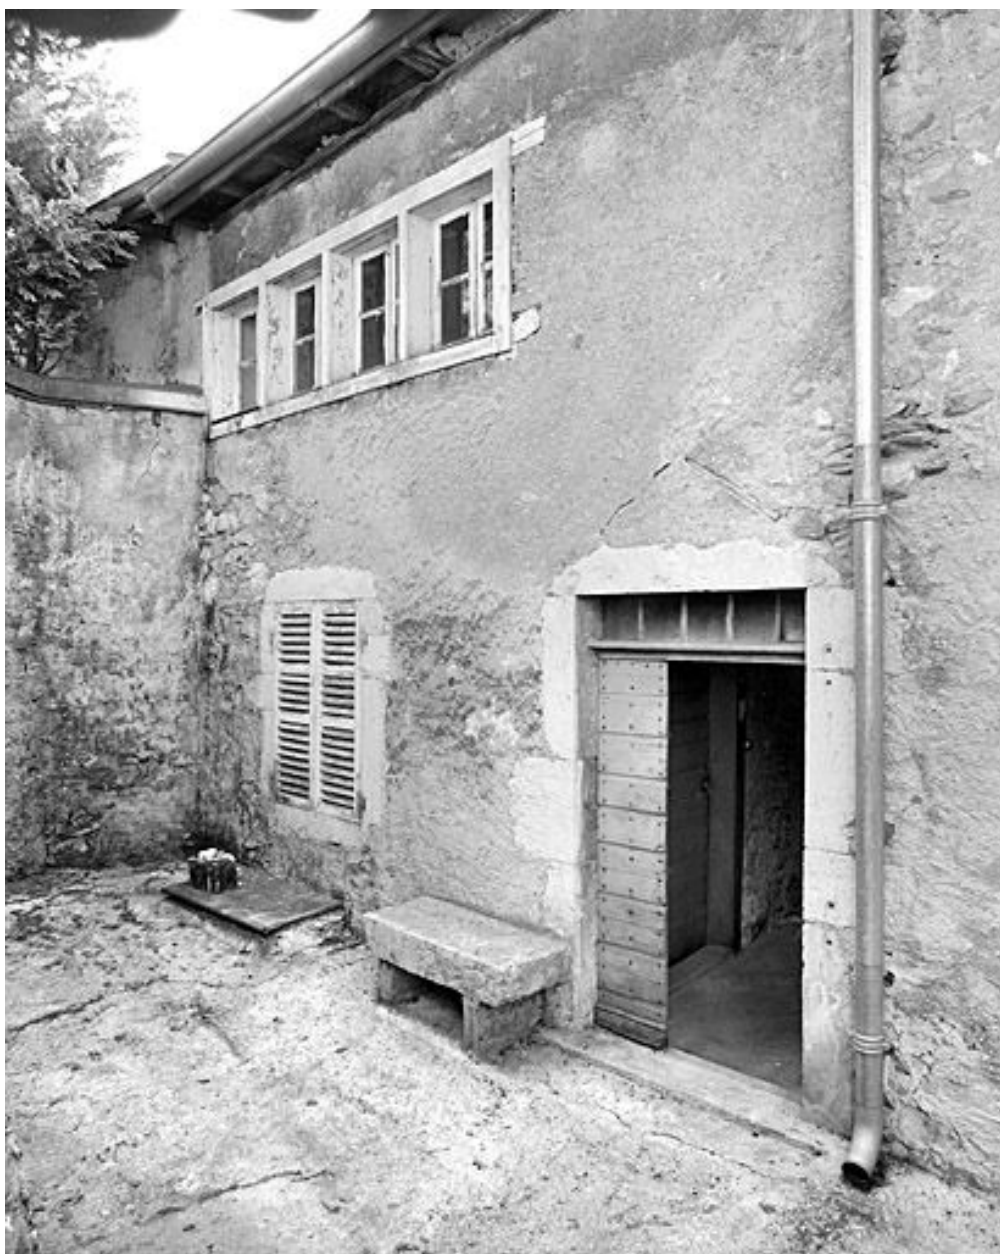
Façade postérieure  
du bâtiment oriental.  
Phot. Yves Sancey  
IVR43\_20033900609X

Façade postérieure du bâtiment oriental.

voûtée d'arêtes au rez-de-chaussée, surmontée du bureau des années 1930-1940 et prolongée par son escalier. A usage d'écurie, fenil et atelier, le bâtiment oriental est partiellement voûté en berceau plein cintre (au sud et à l'est). Il a un étage carré et un comble à surcroît, accessibles par un escalier droit en bois. Le plancher du comble est formé de troncs de sapin équarris entre lesquelles s'intercalent des moellons calcaires ; il est habillé de planches sur le dessus, d'un lattis revêtu de plâtre en dessous. Quatre fenêtres lunetières signalent la présence d'un atelier à l'est et une porte donne accès aux jardins. Les toits sont à longs pans et pignons couverts, à l'exception de ceux des ailes qui sont en appentis.

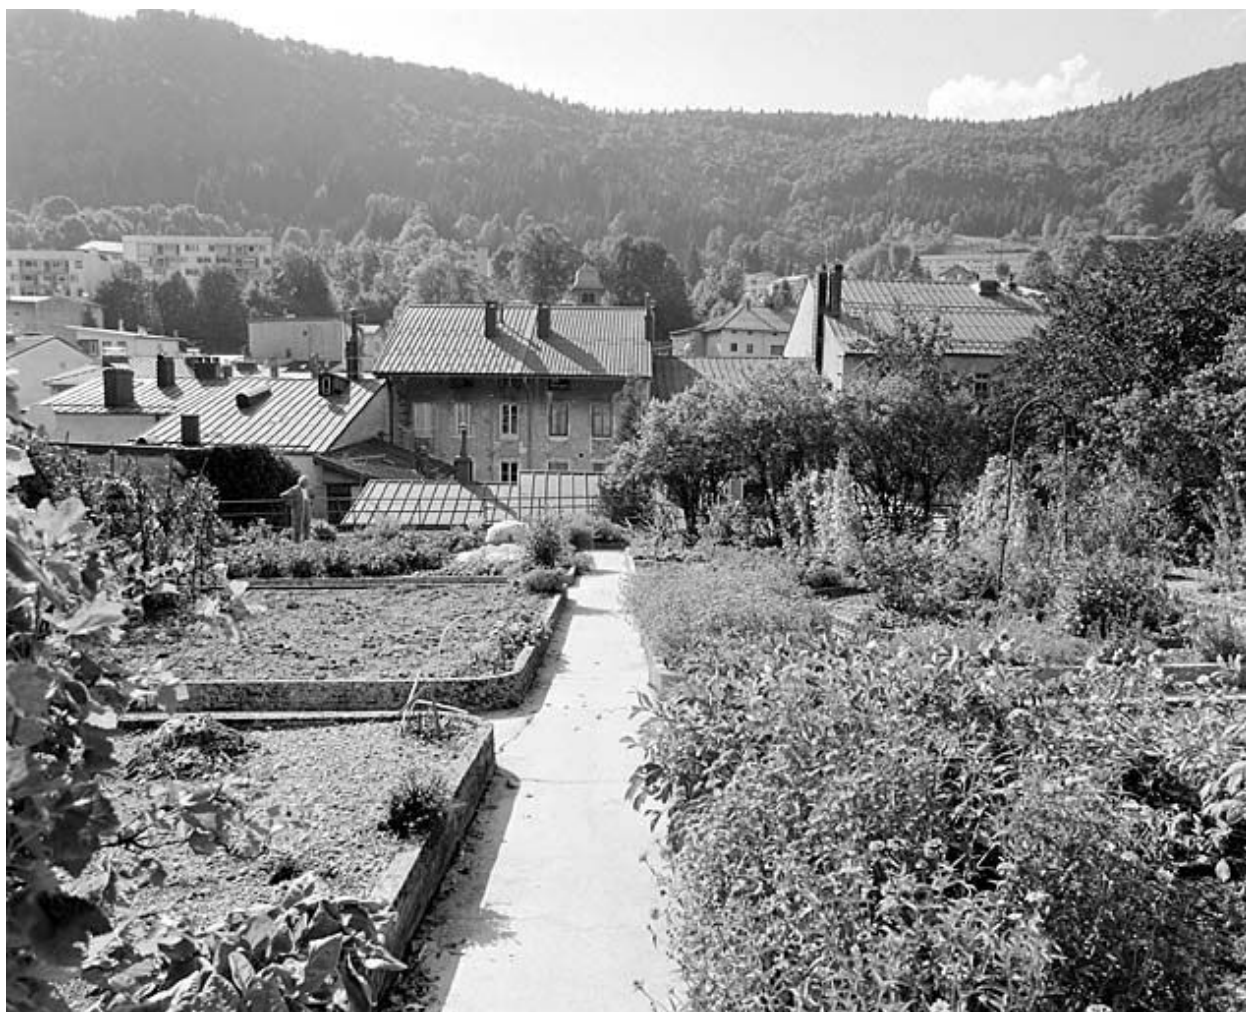
Vue d'ensemble du jardin,  
depuis l'est. La maison, au  
centre, est moins élevée que les  
deux bâtiments qui l'encadrent.  
Phot. Yves Sancey  
IVR43\_20033900612X

Vue d'ensemble du jardin, depuis l'est. La maison, au centre, est moins élevée que les deux bâtiments qui l'encadrent.
