Bourgogne-Franche-Comté, Doubs  
Villers-le-Lac  
les Terres rouges  
rue Pierre Berçot

## maison et atelier de galvanoplastie de René Caille

### Références du dossier

Numéro de dossier : IA25001495  
Date de l'enquête initiale : 2015  
Date(s) de rédaction : 2016  
Cadre de l'étude : patrimoine industriel patrimoine industriel du Doubs  
Degré d'étude : étudié

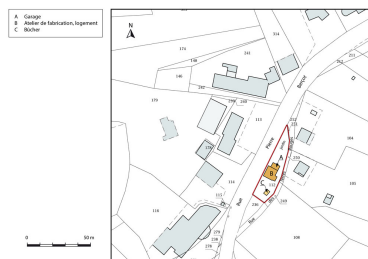
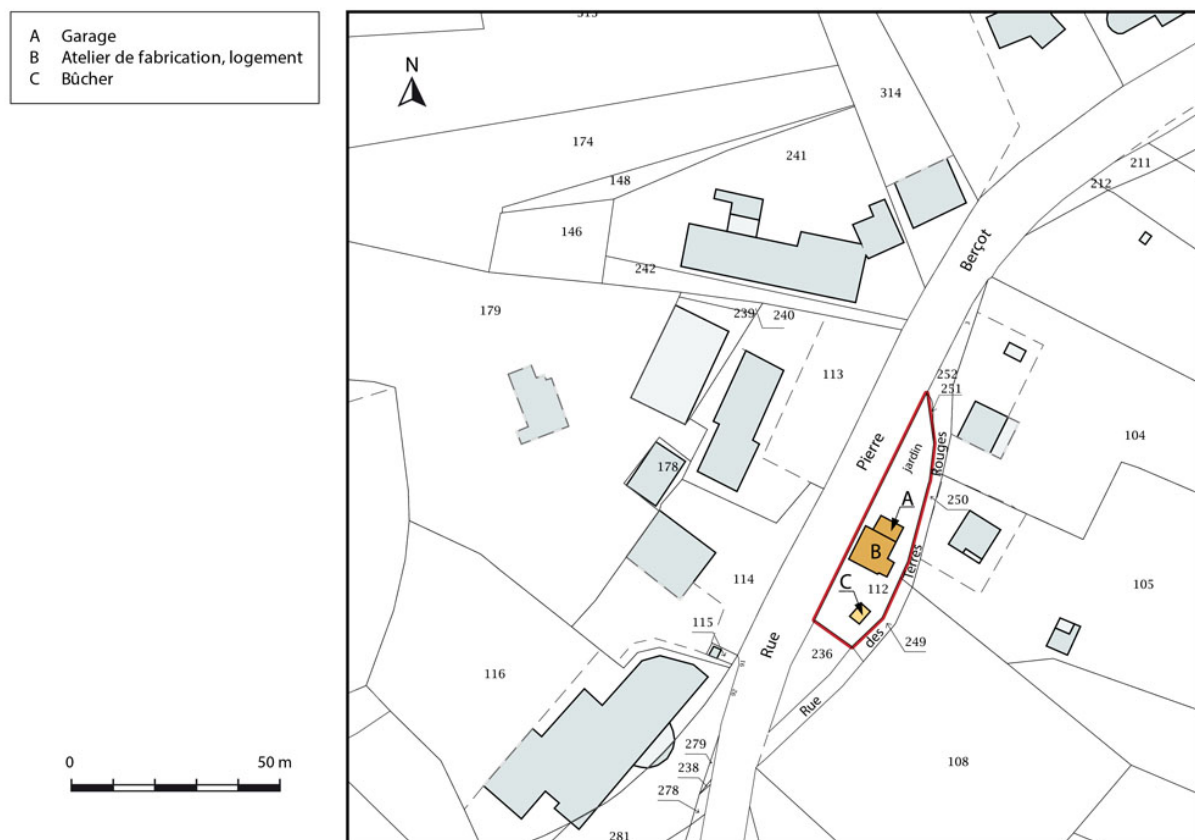
Plan-masse et de situation.  
Dess. Mathias Papigny  
IVR43\_20162501512NUDA

Plan-masse et de situation.

Technique de relevé : reprise de fond ; Échelle : 1/1 000

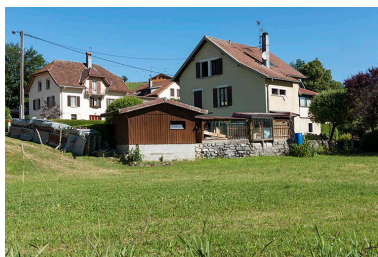
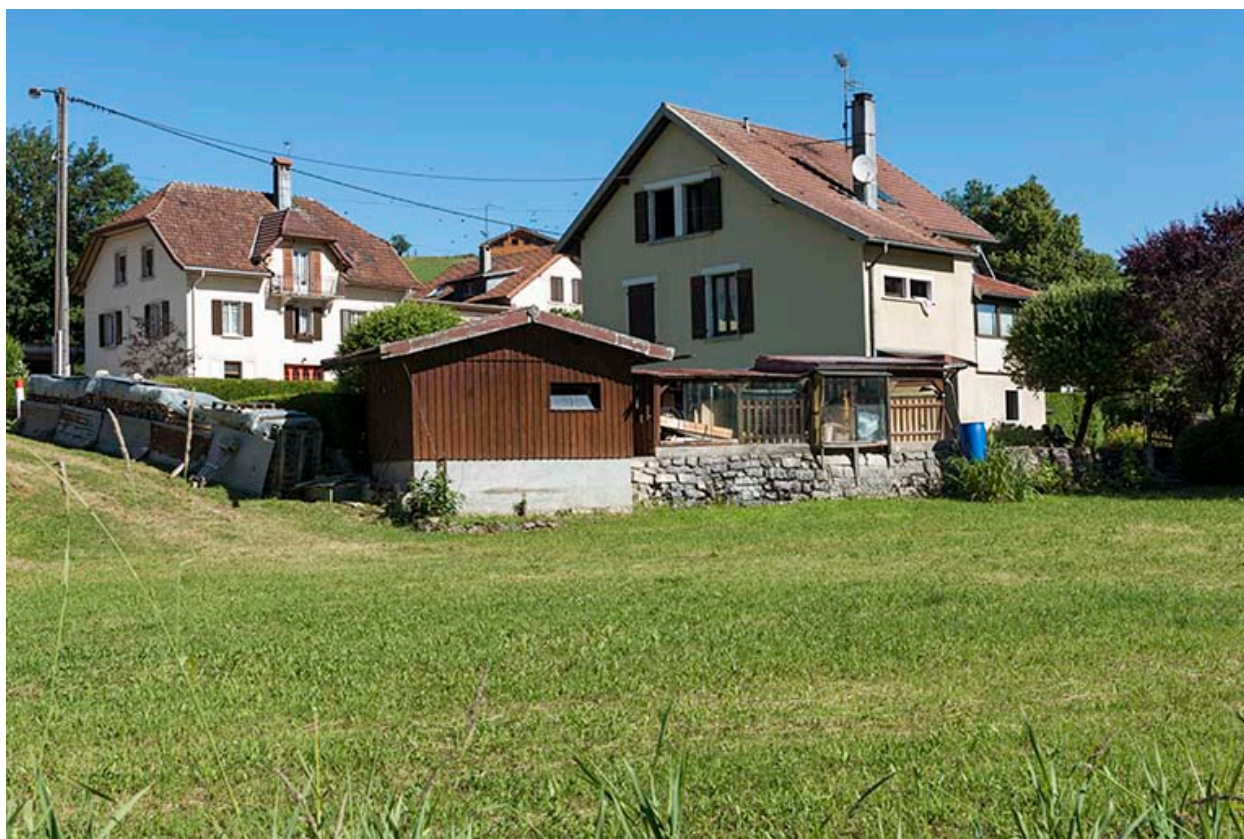
Vue d'ensemble, depuis le sud  
(façades postérieure et latérale droite).  
Phot. Sonia Dourlot  
IVR43\_20162501681NUC4A

Vue d'ensemble, depuis le sud (façades postérieure et latérale droite).

Les bâtiments ont des murs enduits : la maison fait vraisemblablement appel aux moellons calcaires et le garage au béton. La première est coiffée d'un toit à longs pans et pignons couverts ; la véranda au-dessus du garage d'un toit à croupes ; toutes deux sont à couverture de tuiles mécaniques. L'étage est desservi par un escalier extérieur droit en béton. Le pignon méridional est percé d'une fenêtre horlogère. Les bûchers, en pan de bois essenté de planches, sont couverts d'un toit à longs pans, pignons couverts et tuiles mécaniques pour le plus grand, d'un toit à un pan métallique pour les deux autres.

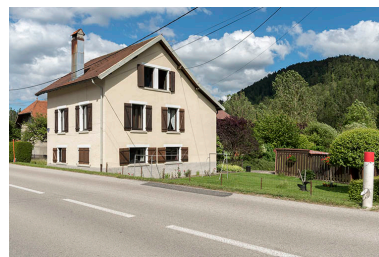
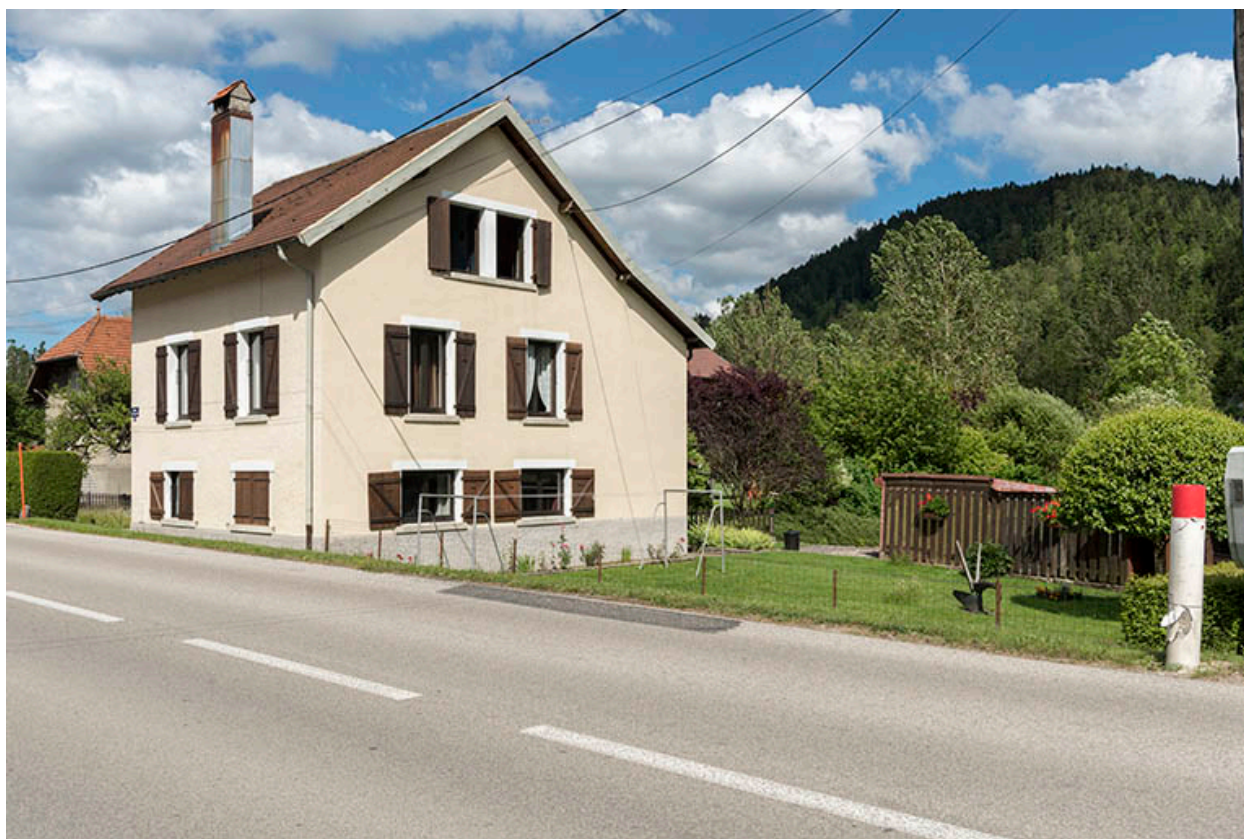
Façades antérieure et latérale droite.  
Phot. Sonia Dourlot  
IVR43\_20162501680NUC4A

Façades antérieure et latérale droite.

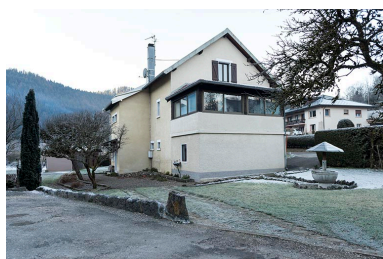
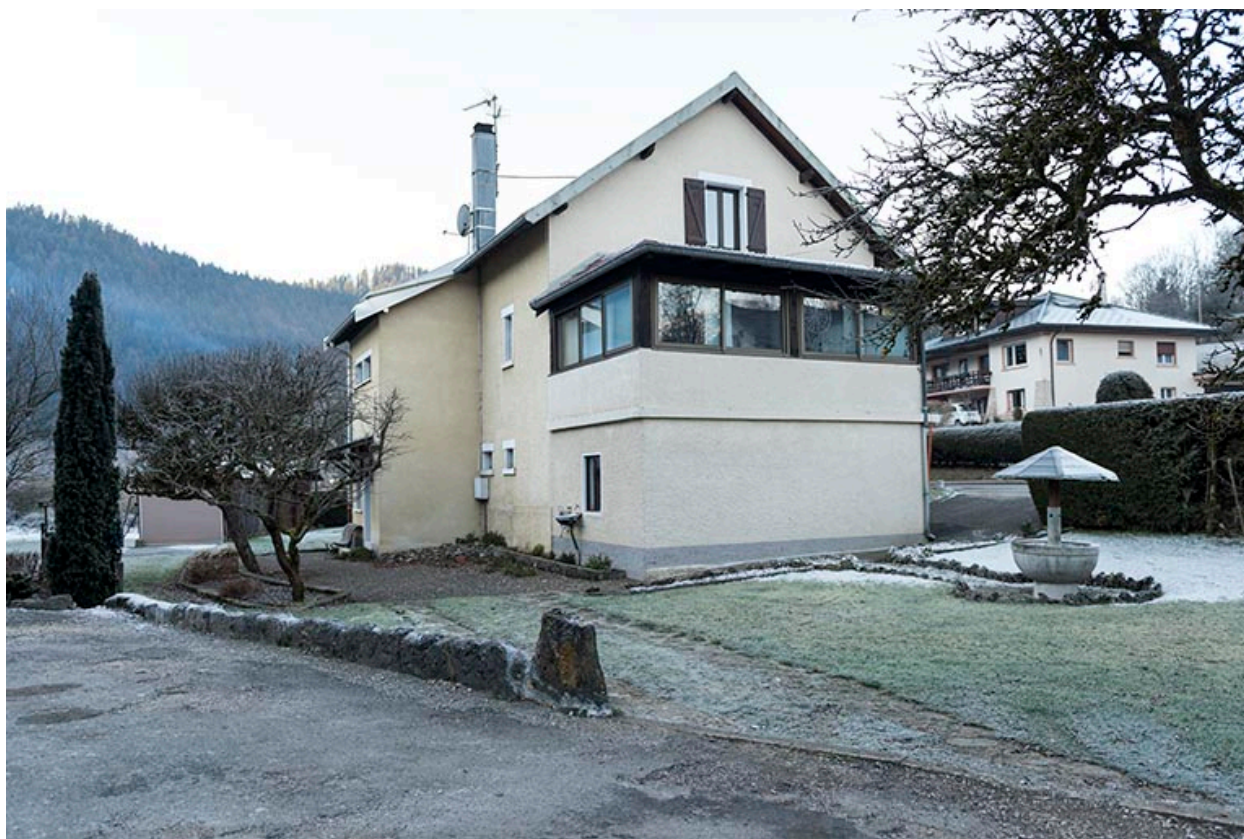
Façades postérieure  
et latérale gauche.

Façades postérieure et latérale gauche.
