Bourgogne, Yonne
Sens
67 rue Carnot, 63 rue Carnot

grand séminaire de Sens, aujourd'hui édifice d'assistance ou de protection sociale (Établissement de services et d'aide par le travail)

Numéro de dossier : IA89002135
Date de l'enquête initiale : 2023
Date(s) de rédaction : 2023
Cadre de l'étude : enquête thématique régionale patrimoine religieux du 20e siècle en Bourgogne-Franche-Comté
Degré d'étude : étudié

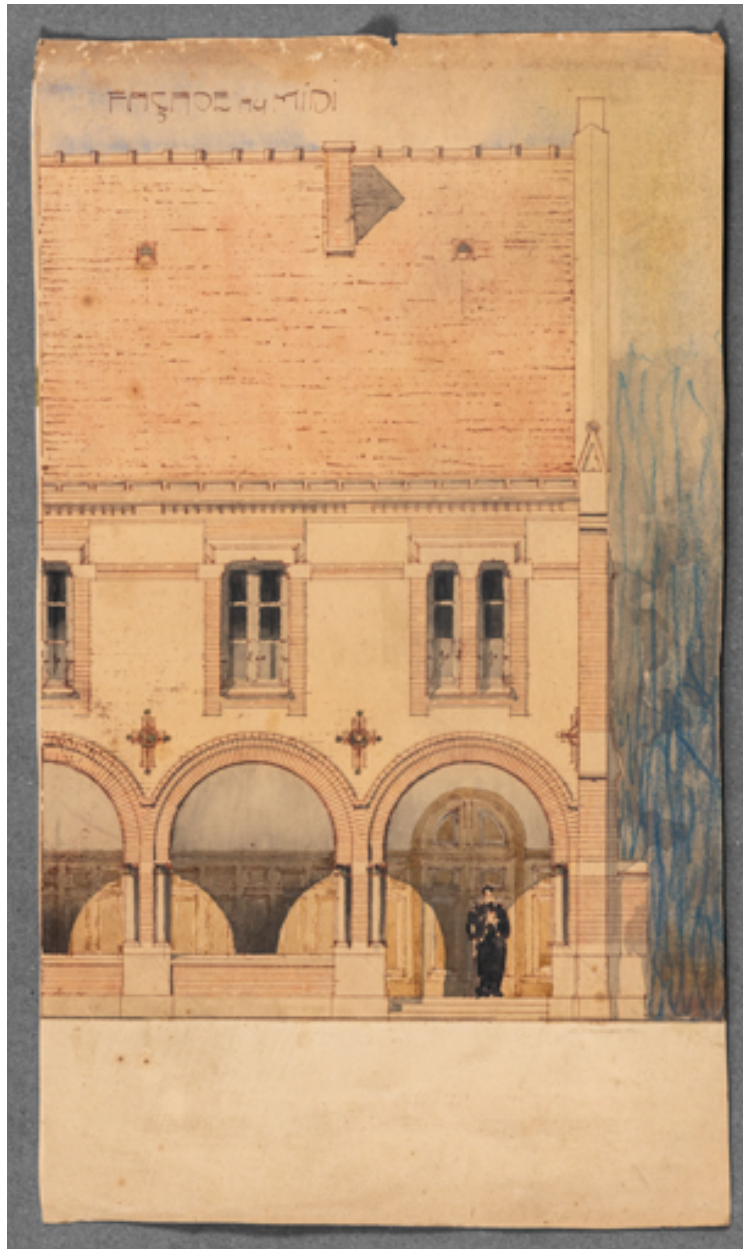
Dessin de travées de la façade sud du grand séminaire.

Façade au midi. Impression sur papier, aquarelle, pastel, contrecollé sur carton, par Félix Lazare Bertrand.

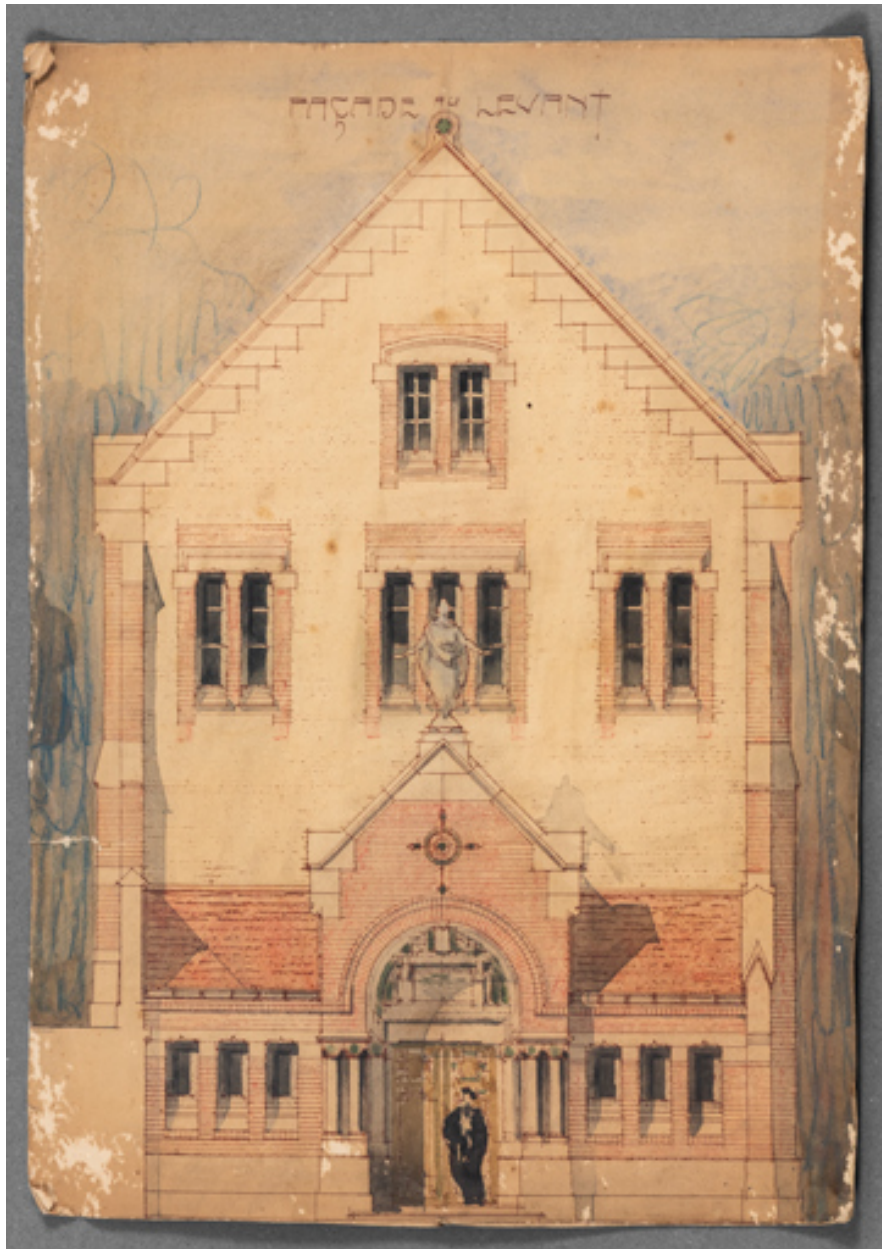
Dessin de la façade est.

Façade au levant. Impression sur papier, aquarelle, pastel, contrecollé sur carton, par Félix Lazare Bertrand.

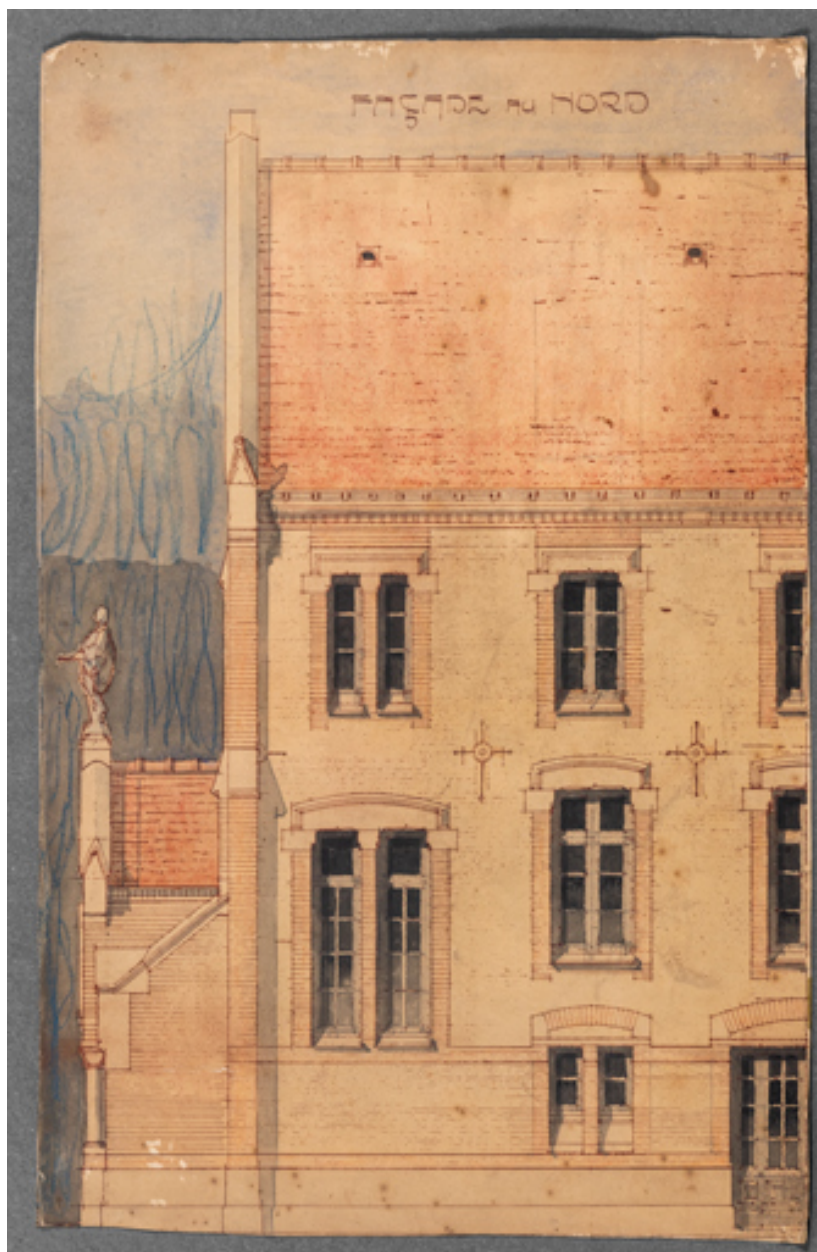
Dessin de quelques travées de la façade nord.

Façade au nord. Impression sur papier, aquarelle, pastel, contrecollé sur carton, par Félix Lazare Bertrand.

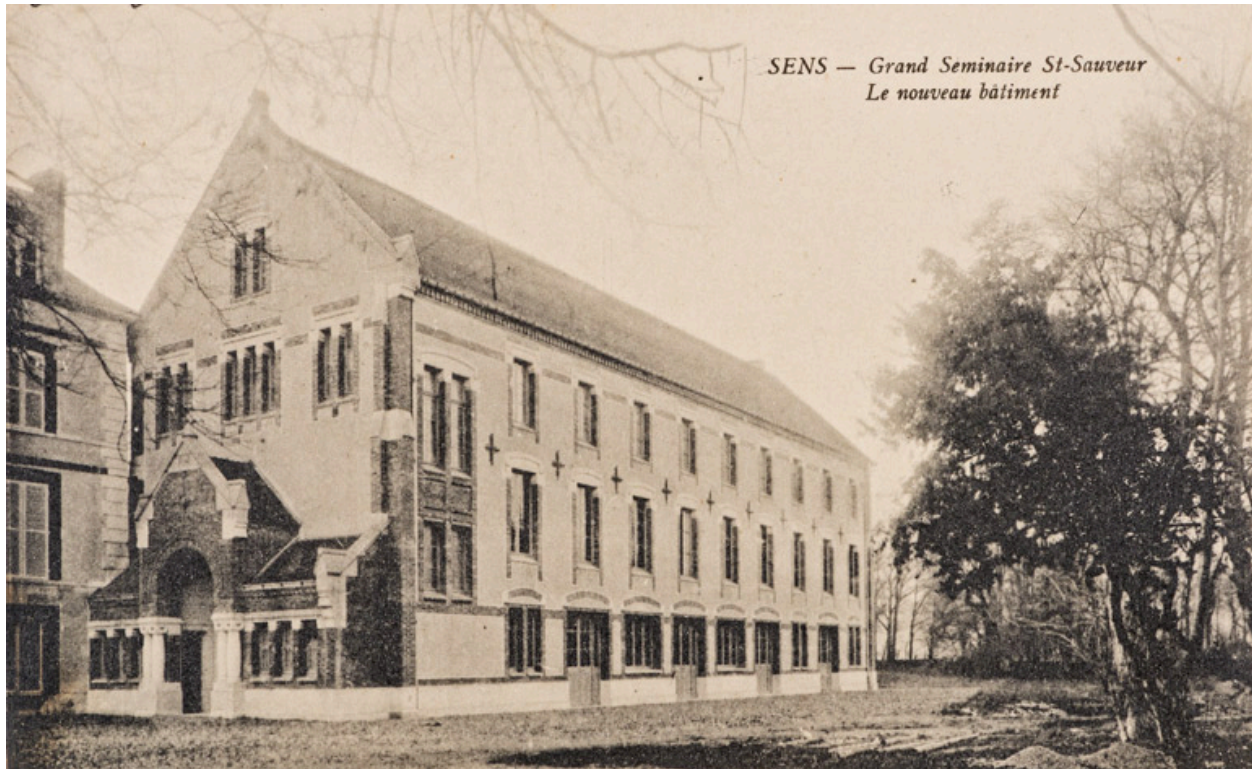
Vue des façades est et nord du nouveau bâtiment lors de sa construction en 1921.

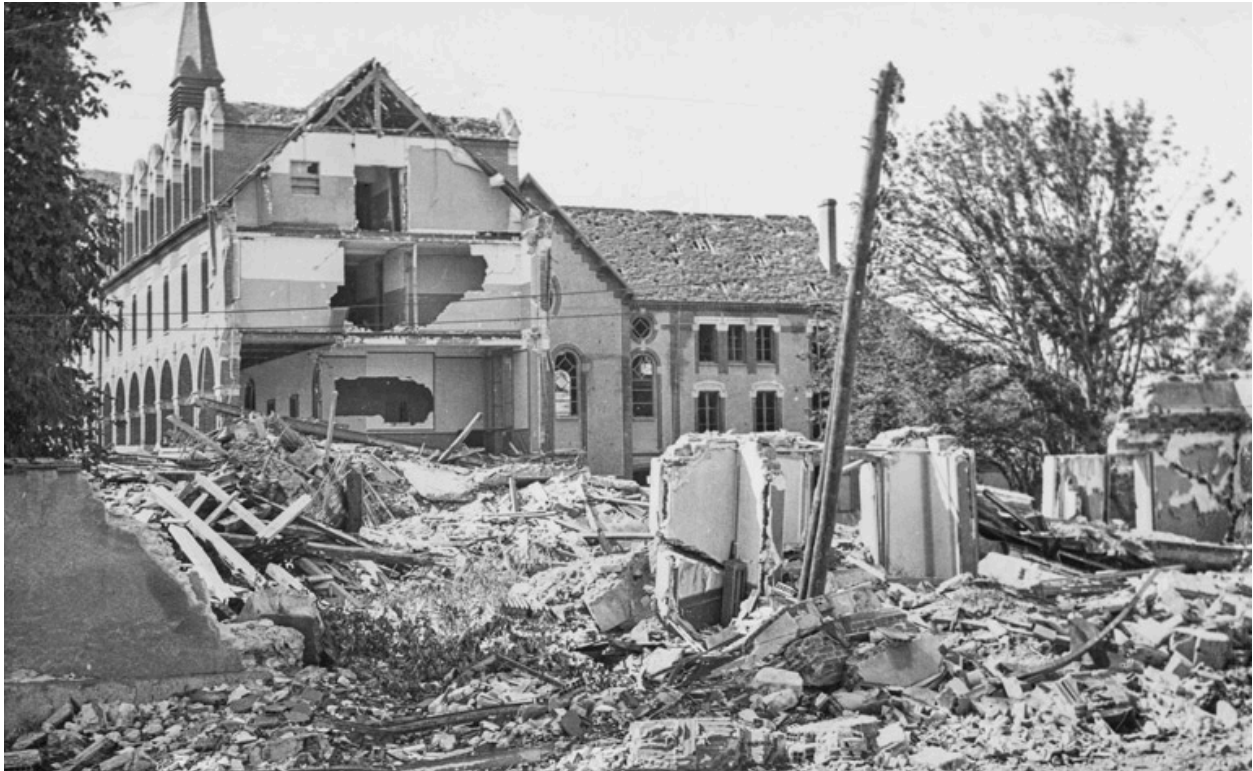
Vue de la partie est du séminaire détruite par les bombardements en 1944.

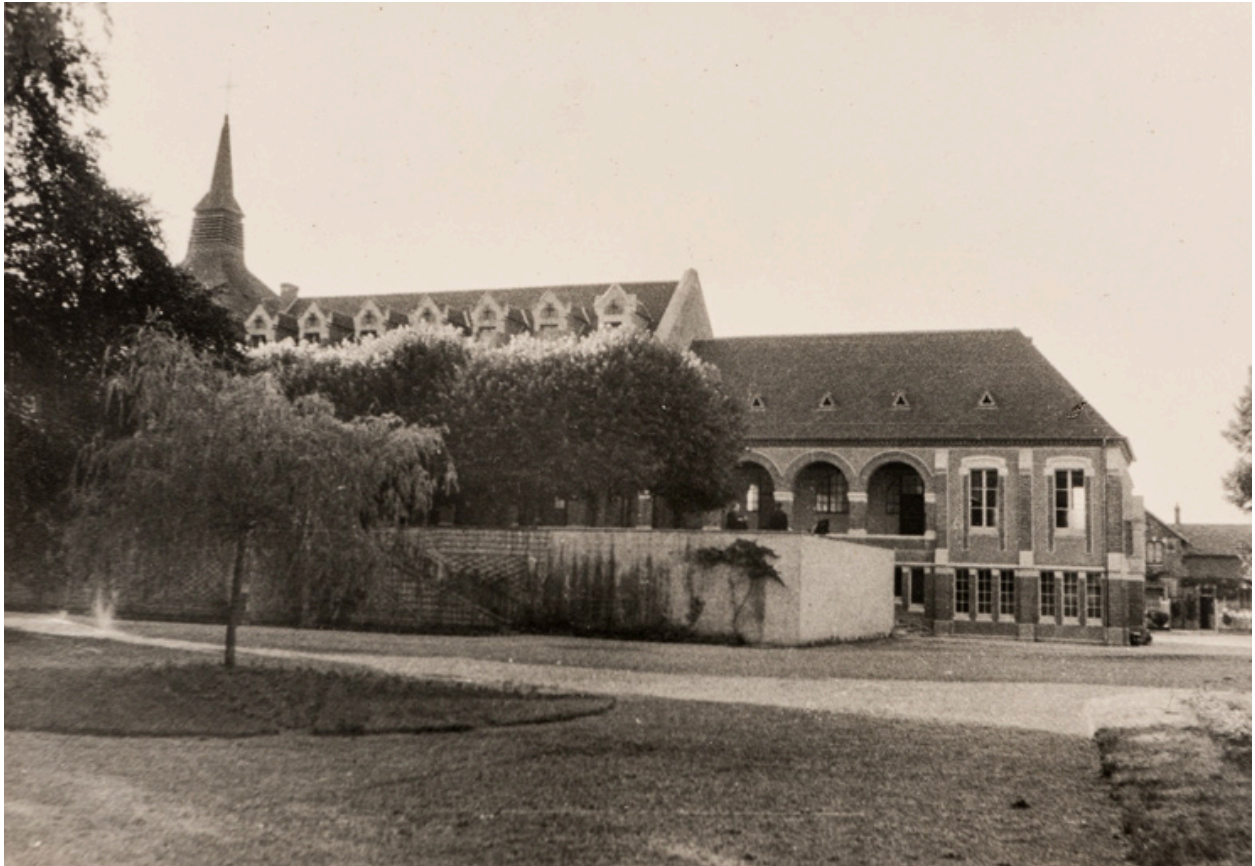
Vue de la partie est du grand séminaire après sa reconstruction.

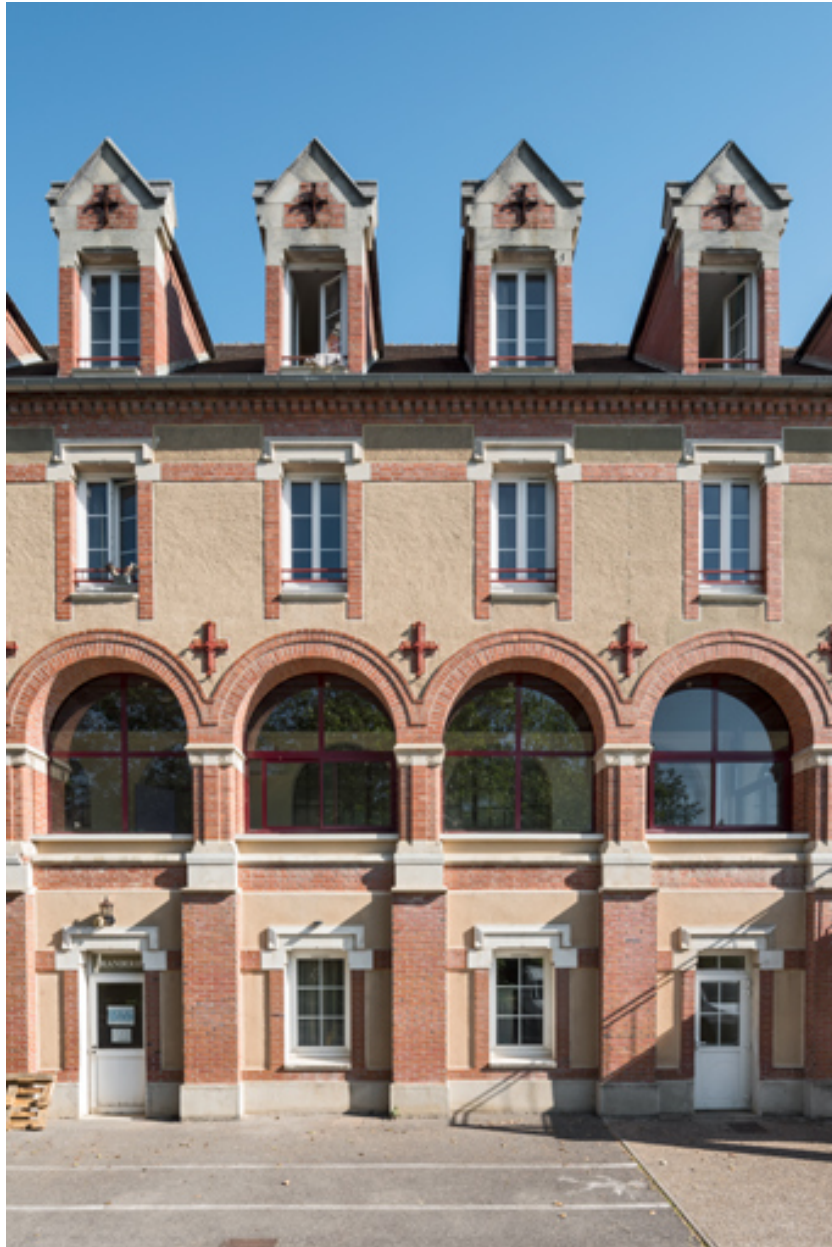
Vue de quatre travées de la façade sud, avec la galerie jouant le rôle de cloître.

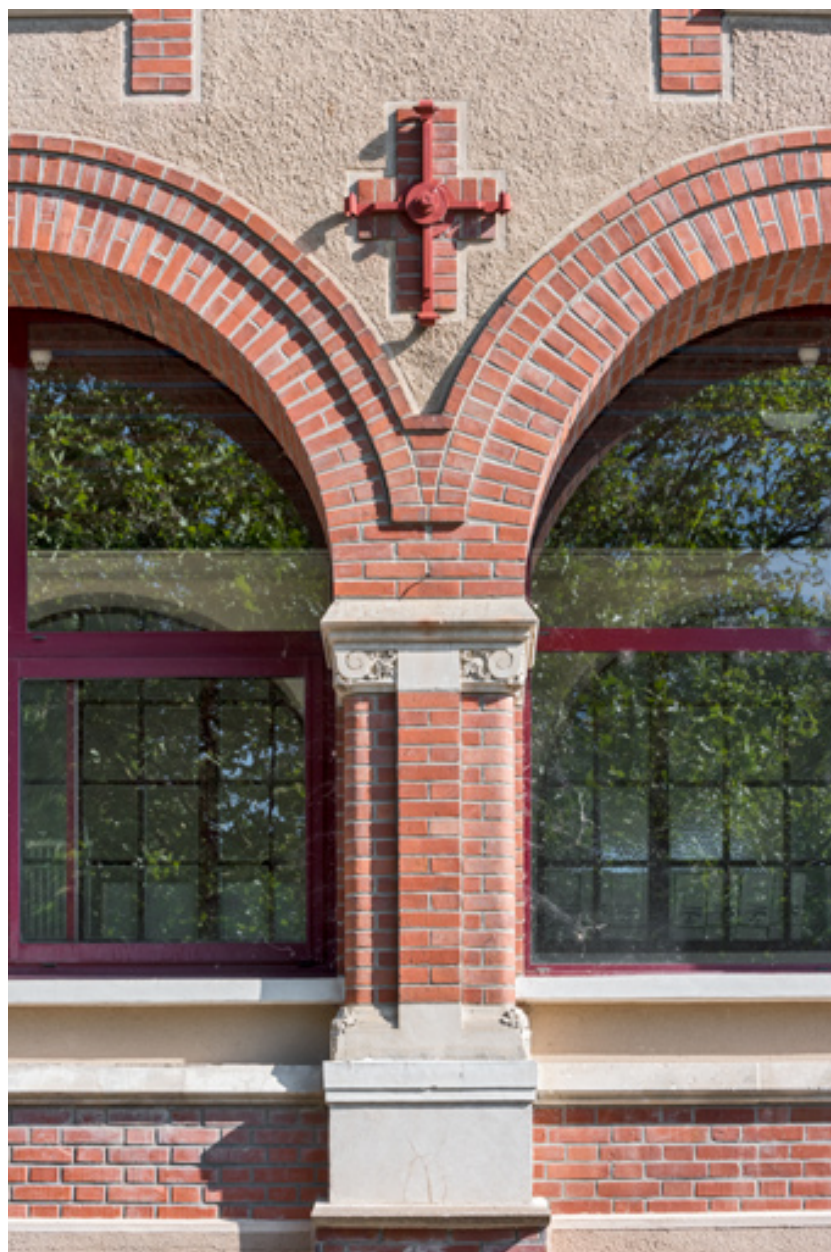
Détail d'une colonne de la galerie ouverte.

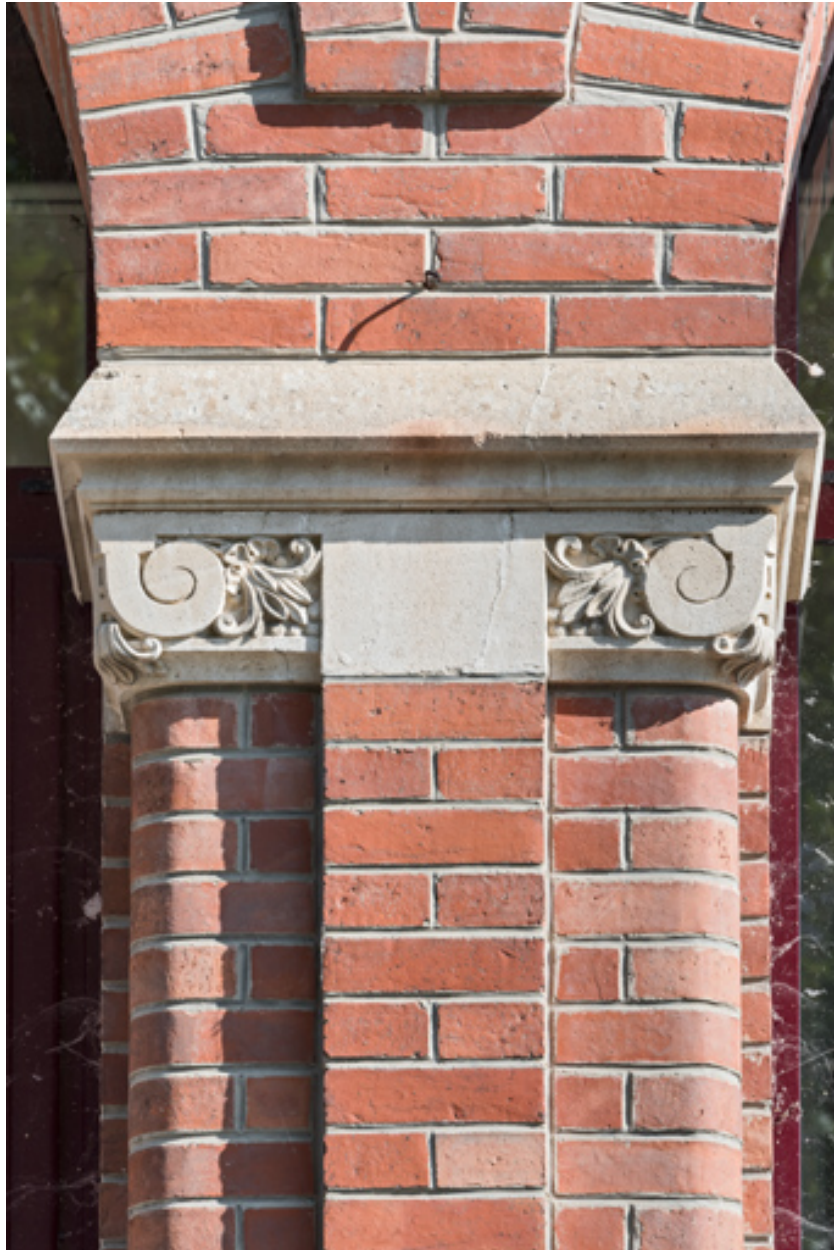
Détail du chapiteau d'inspiration ionique dans la galerie ouverte, de face.

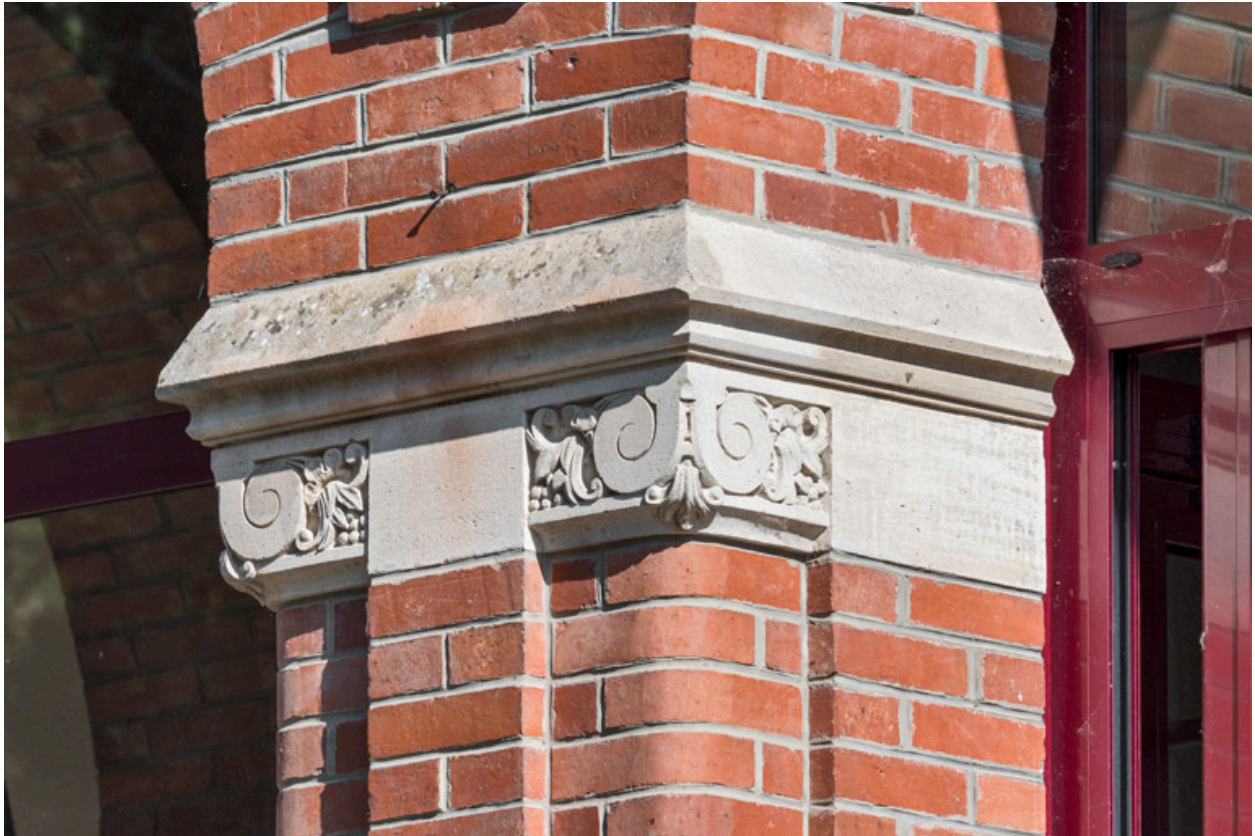
Détail du chapiteau d'inspiration ionique dans la galerie ouverte, de trois-quarts.

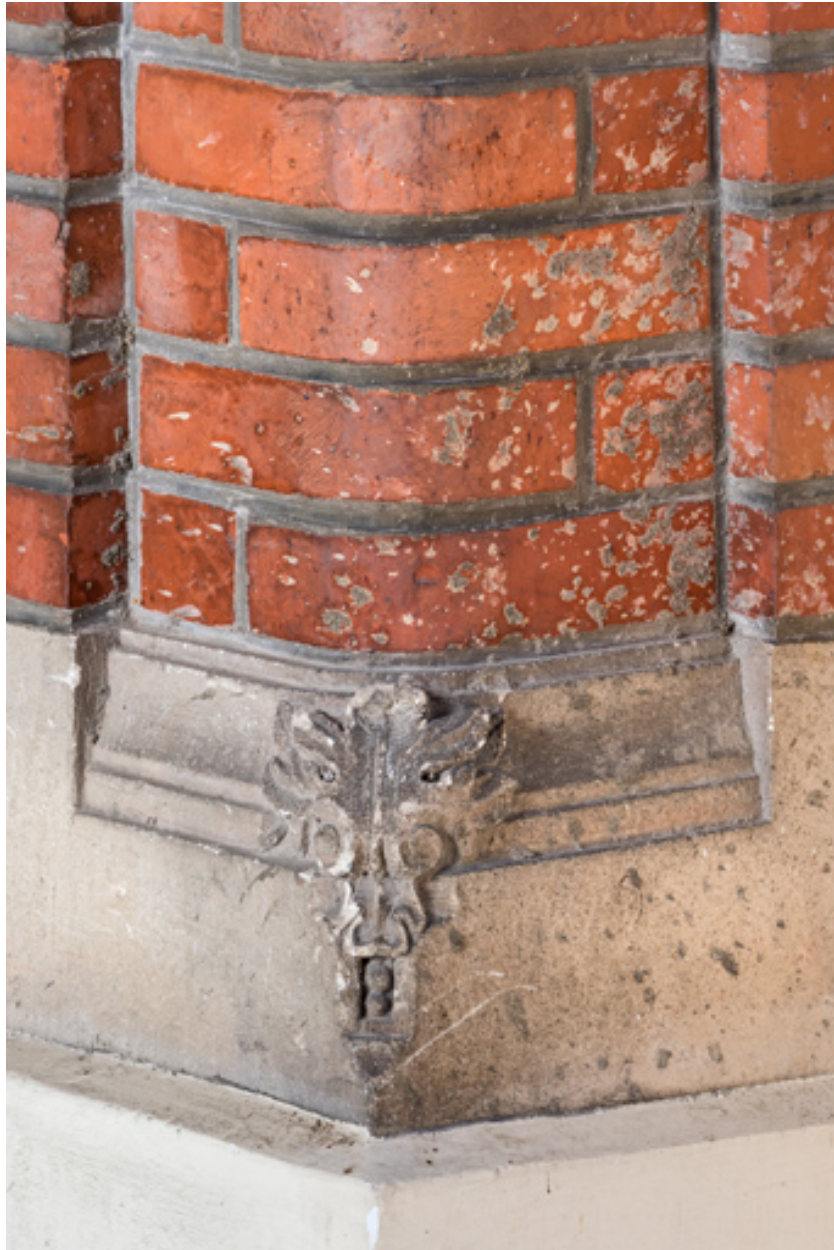
Détail d'une base de colonne de la galerie.

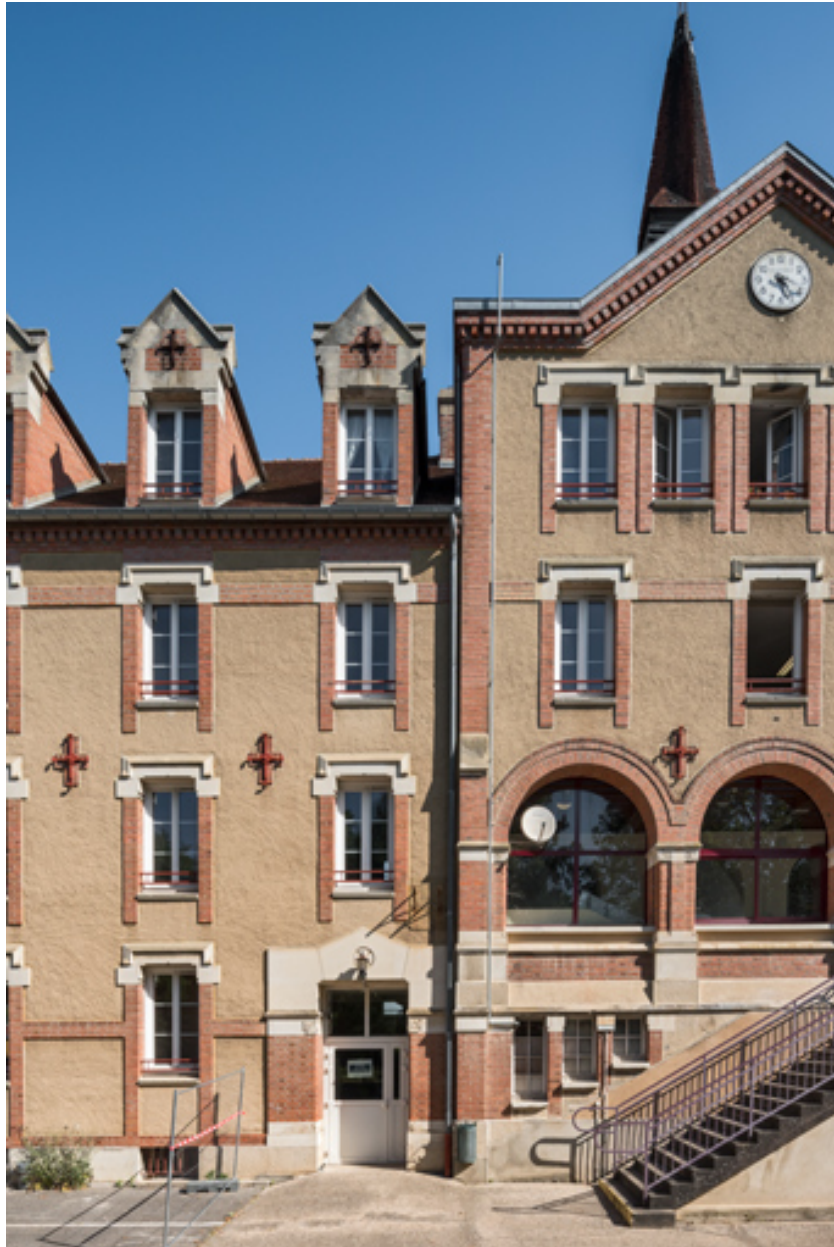
Détail de la jonction entre l'aile ouest et l'aile centrale.

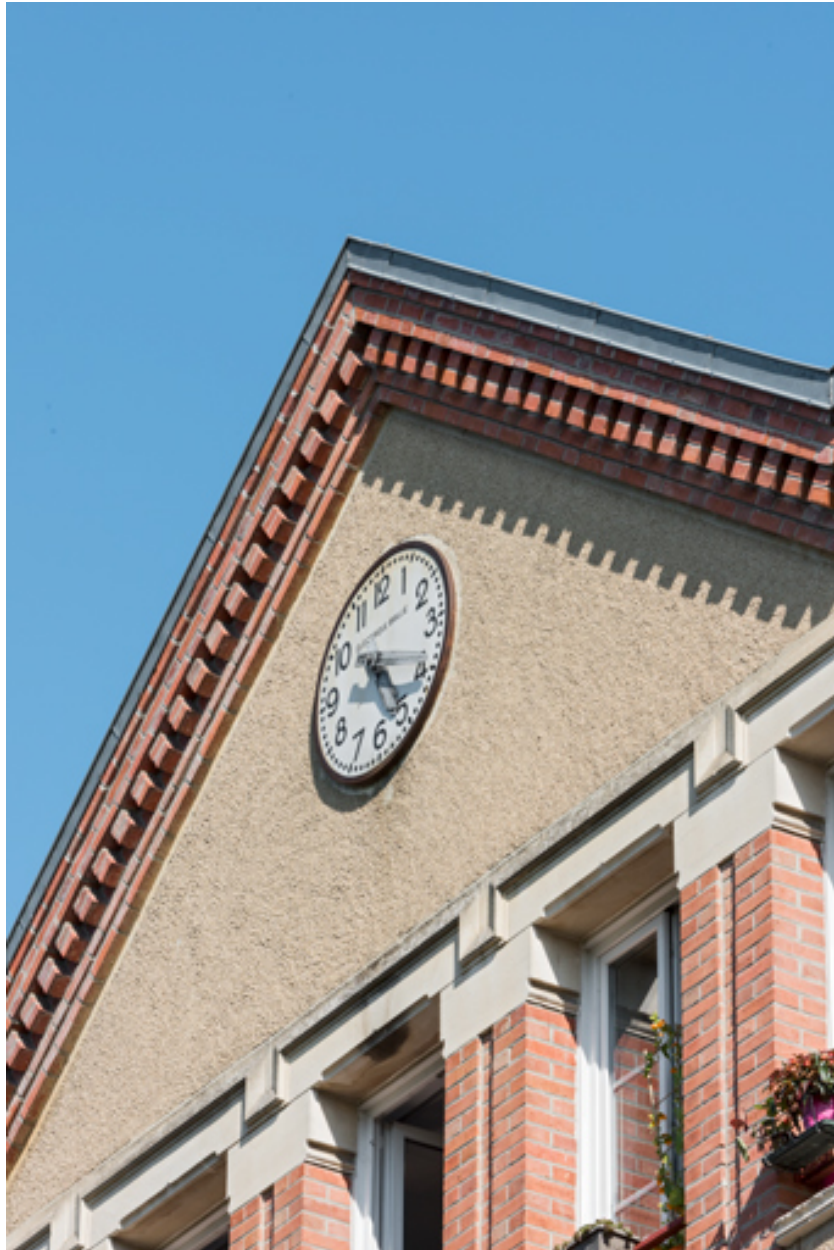
Détail du fronton central avec son décor de denticules.

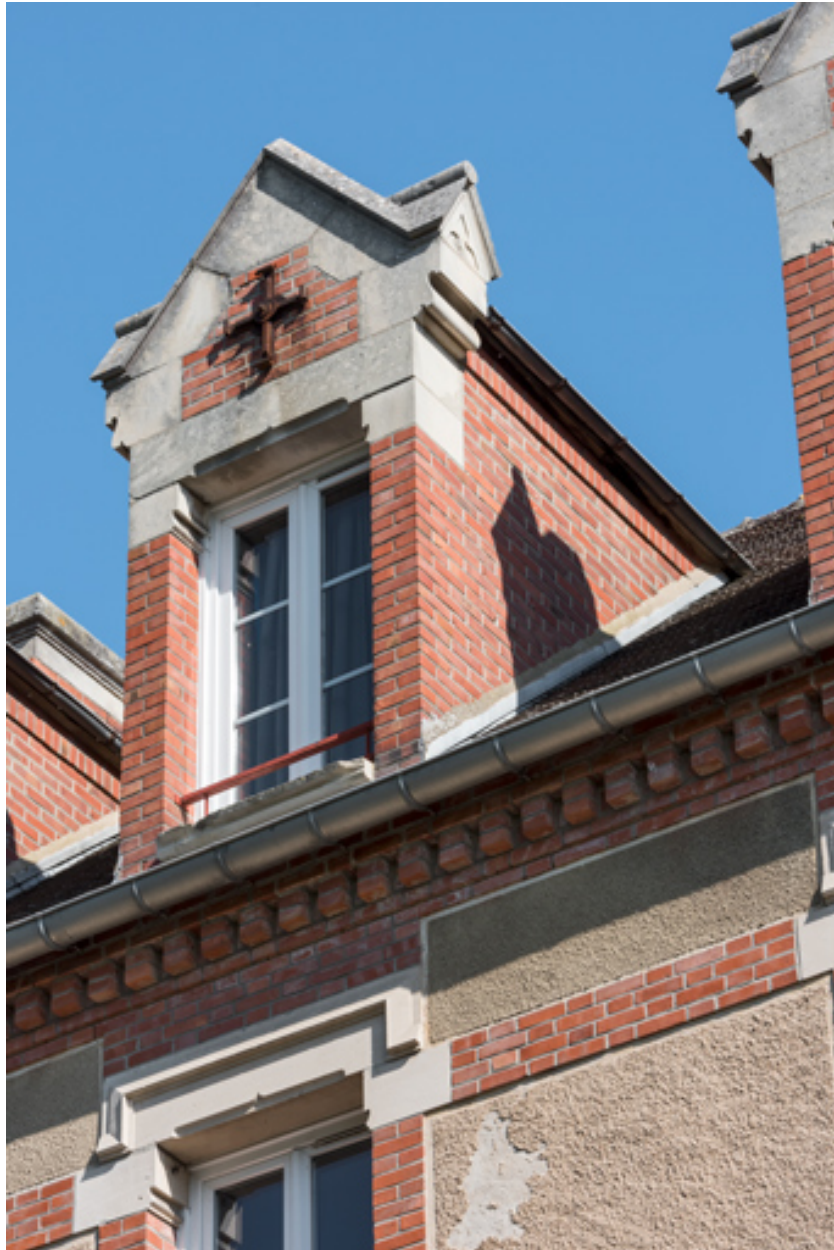
Détail des lucarnes réalisées lors de l'aménagement de l'étage sous comble.

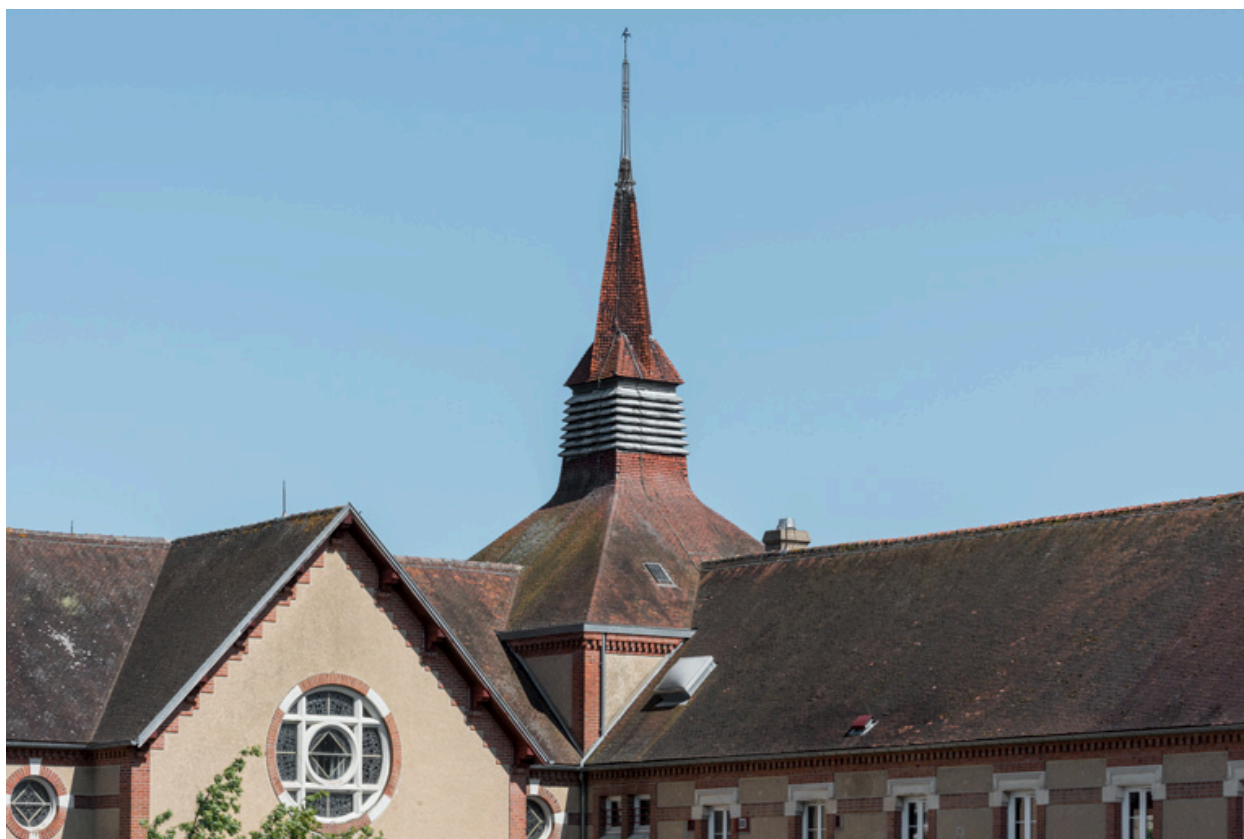
Détail des toitures de la chapelle et du campanile.

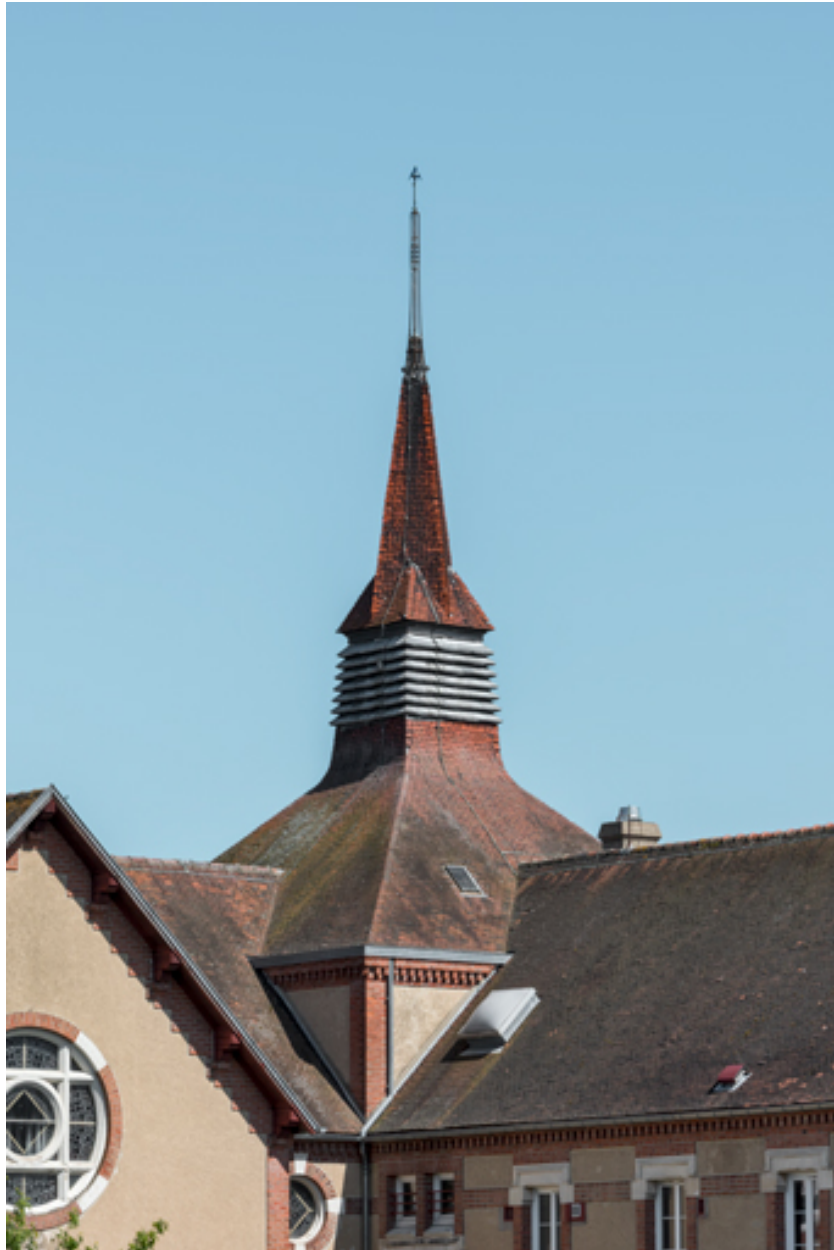
Détail du campanile.

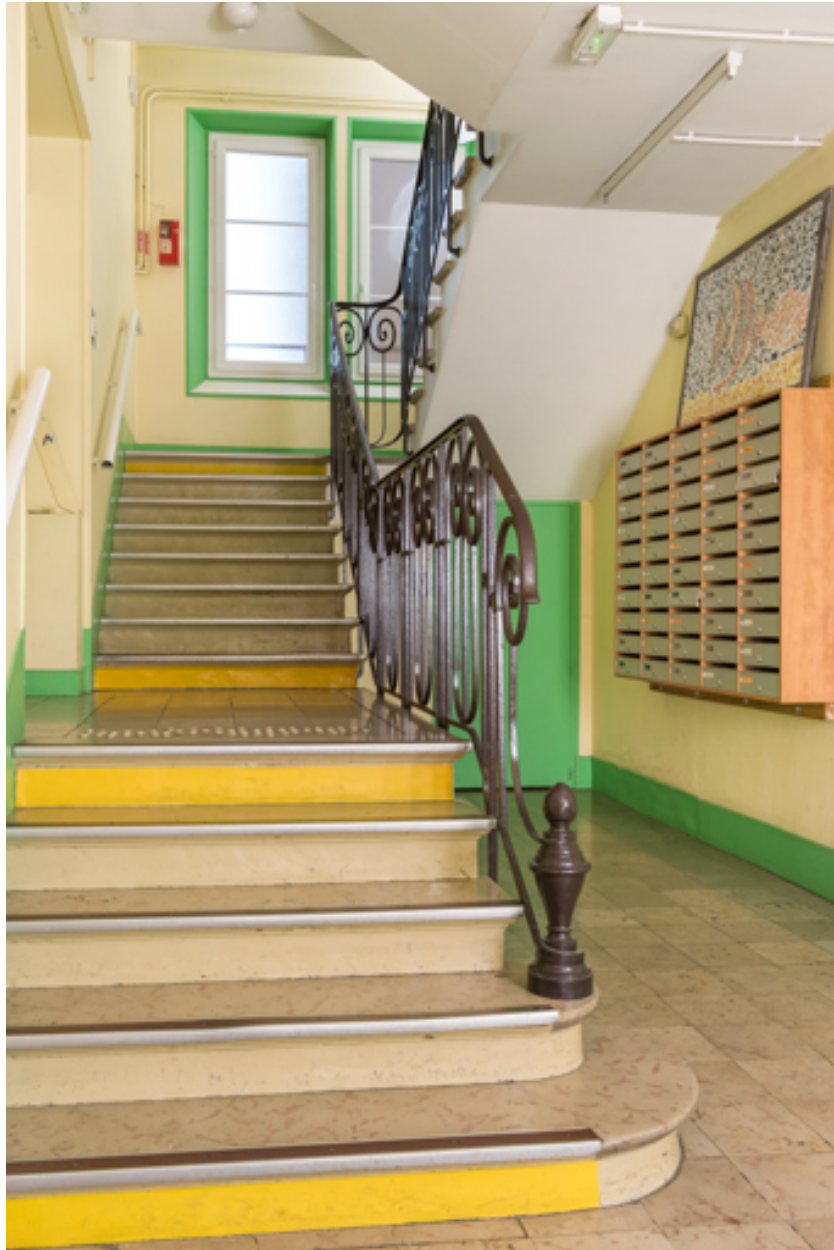
Vue d'un escalier intérieur.

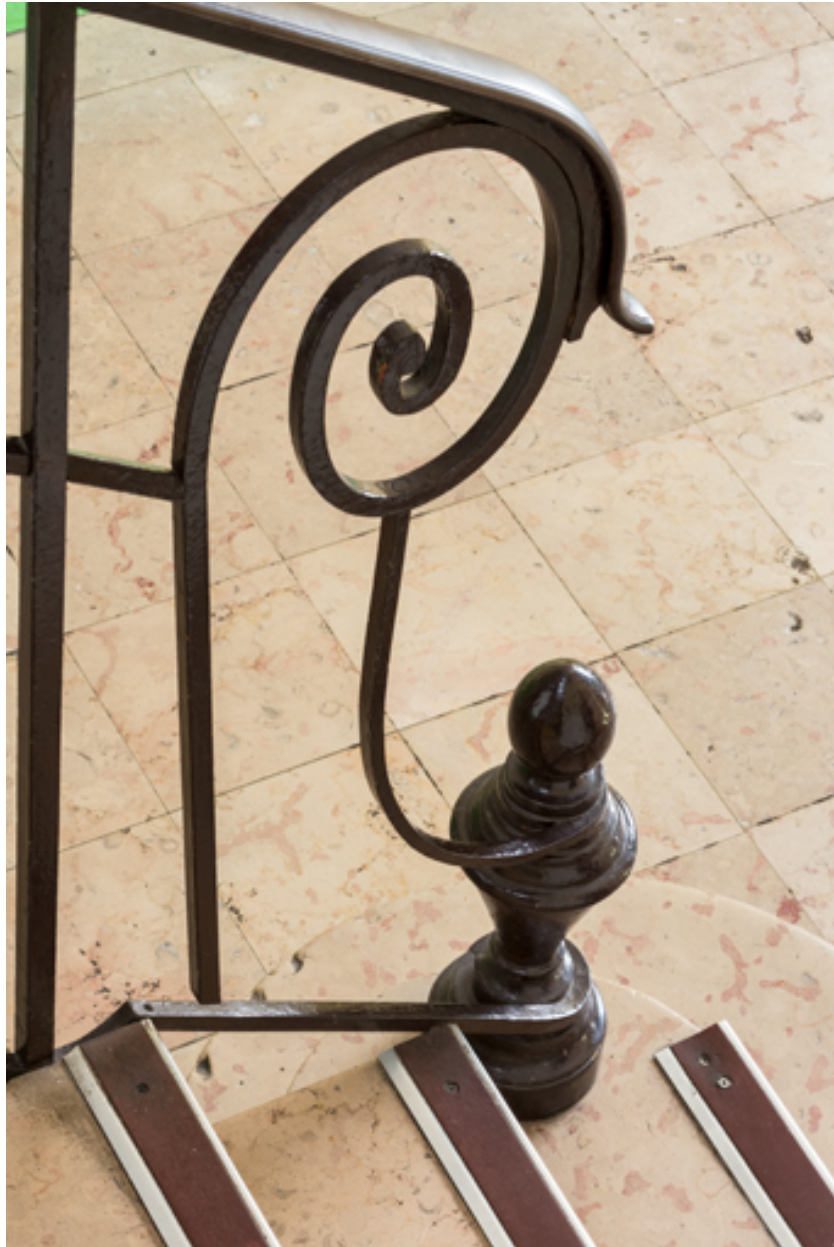
Détail du garde-corps de l'escalier.
