Franche-Comté, Doubs  
Besançon  
îlot des Martelots  
13 rue des Martelots

## maison

Numéro de dossier : IA25000445  
Date de l'enquête initiale : 1996  
Date(s) de rédaction : 2006  
Cadre de l'étude : enquête thématique régionale demeures bisontines  
Degré d'étude : étudié

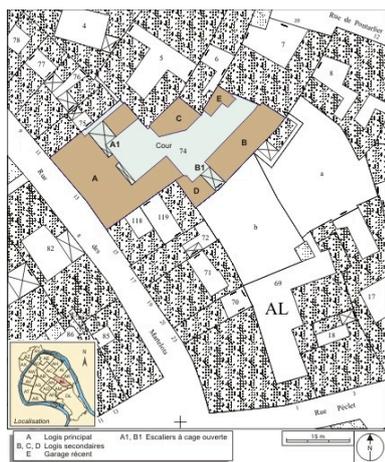
IVR43\_20072500824NUDA

Plan masse et de situation. Extrait du plan cadastral, 1974, section AL.

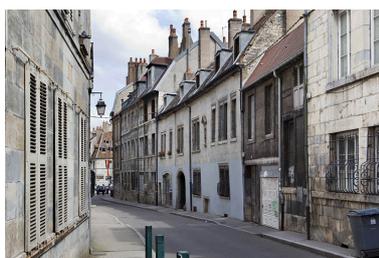
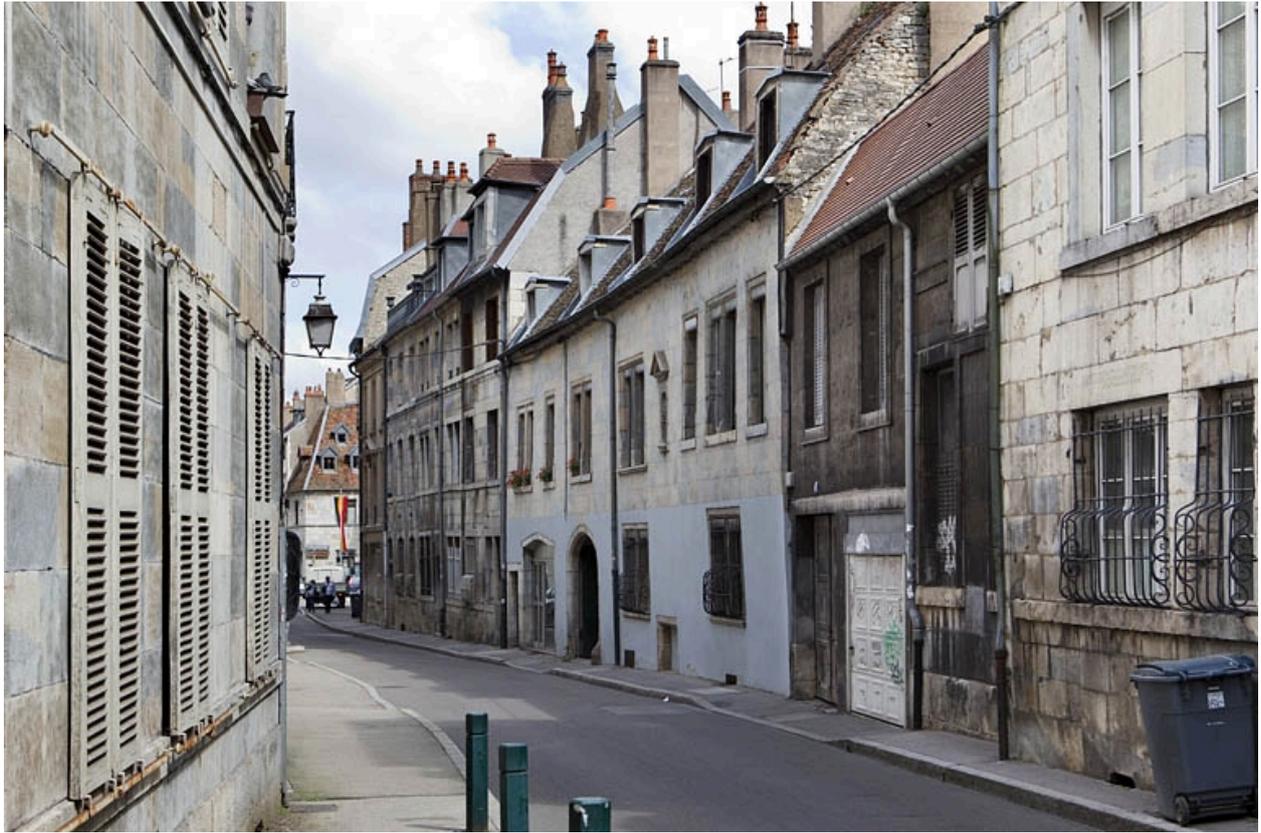
IVR43\_20102500769NUC2A

Vue d'ensemble du logis principal dans l'alignement de la rue de trois quarts droit.

Vue d'ensemble du logis principal dans l'alignement de la rue de trois quarts droit.

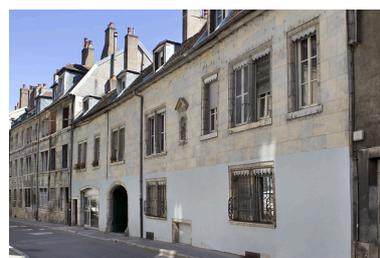
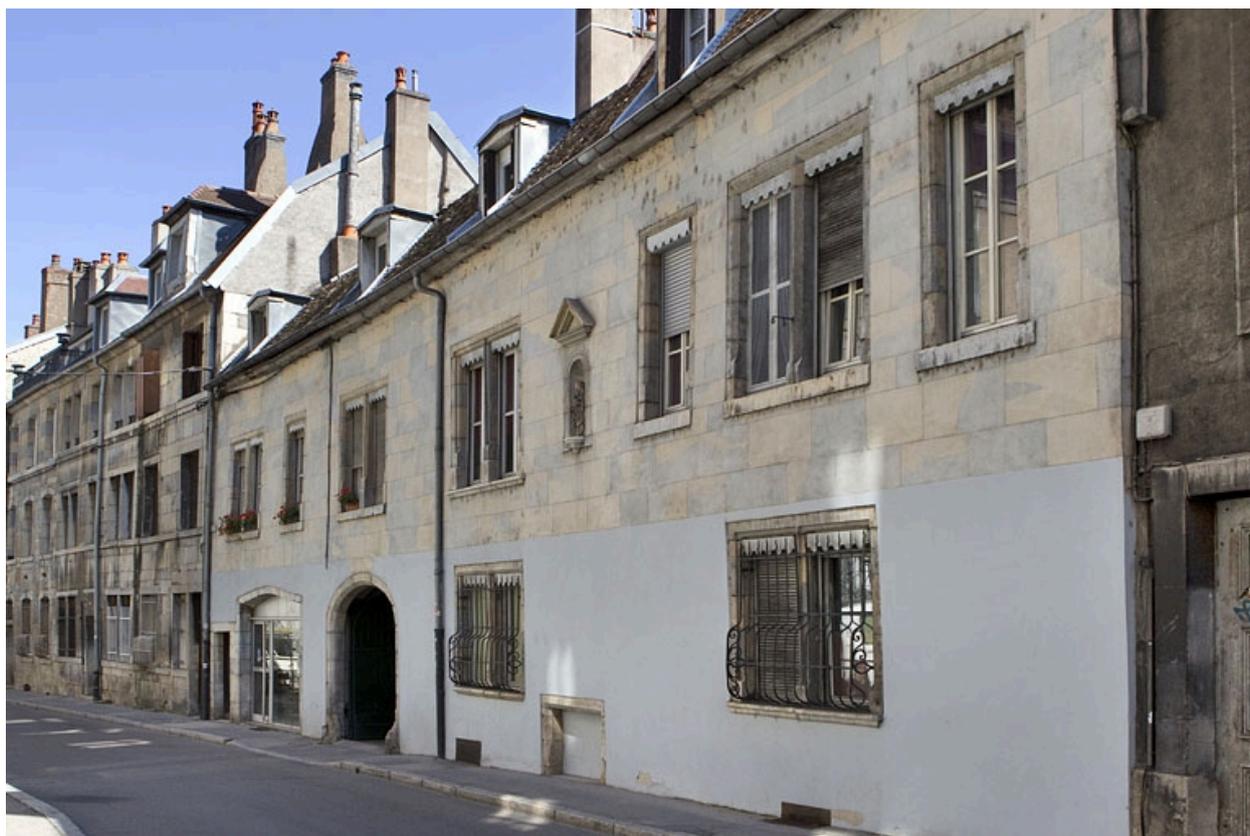
IVR43\_20102500770NUC2A

Vue d'ensemble du logis principal depuis la rue, de trois quarts droit.

Vue d'ensemble du logis principal depuis la rue, de trois quarts droit.

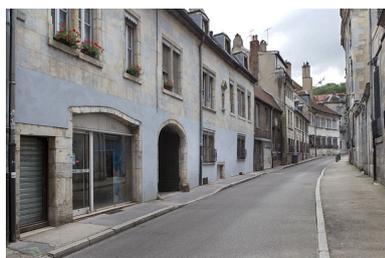
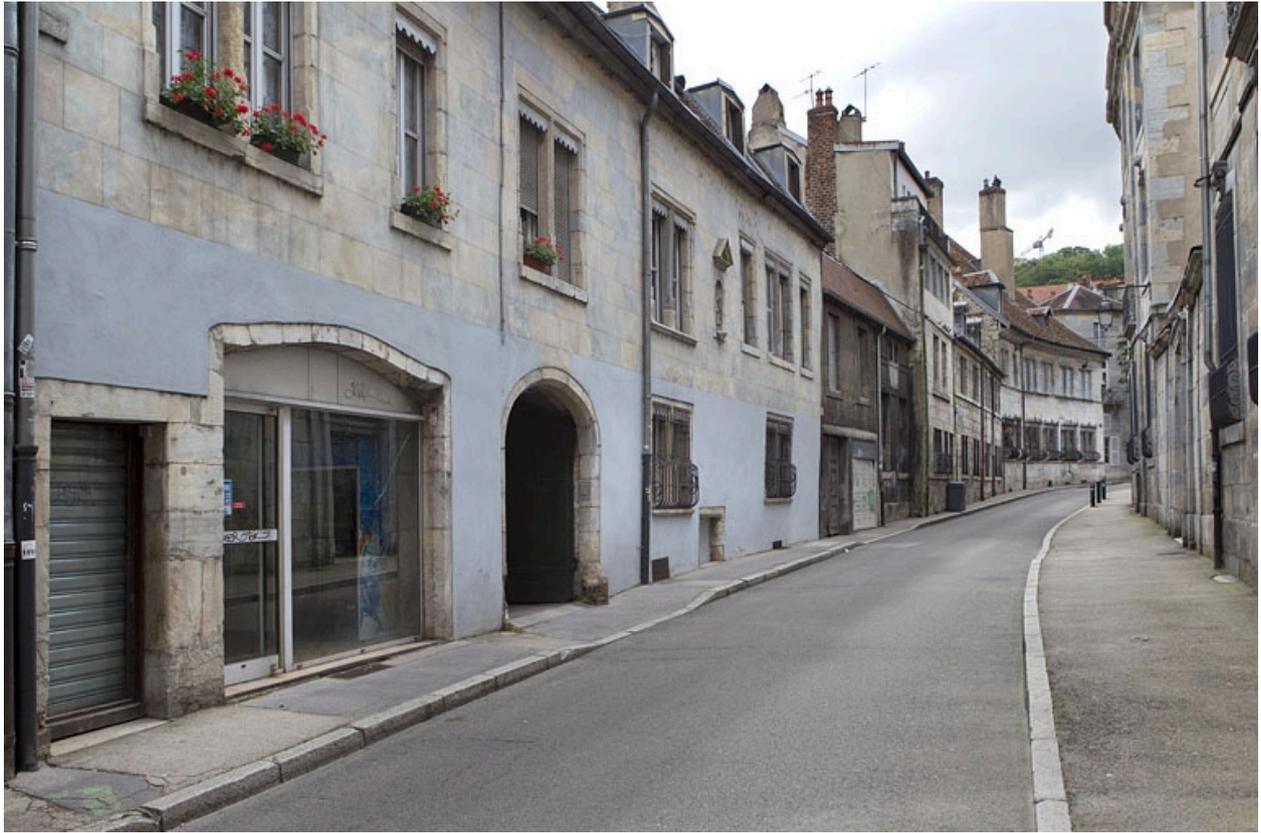
Vue d'ensemble du logis principal depuis la rue, de trois quarts gauche.  
Phot. Yves Sancey  
IVR43\_20102500771NUC2A

Vue d'ensemble du logis principal depuis la rue, de trois quarts gauche.

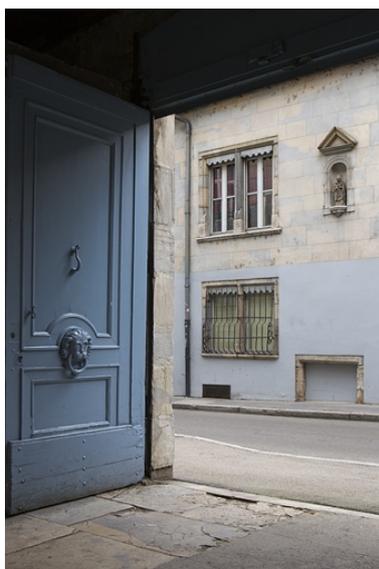
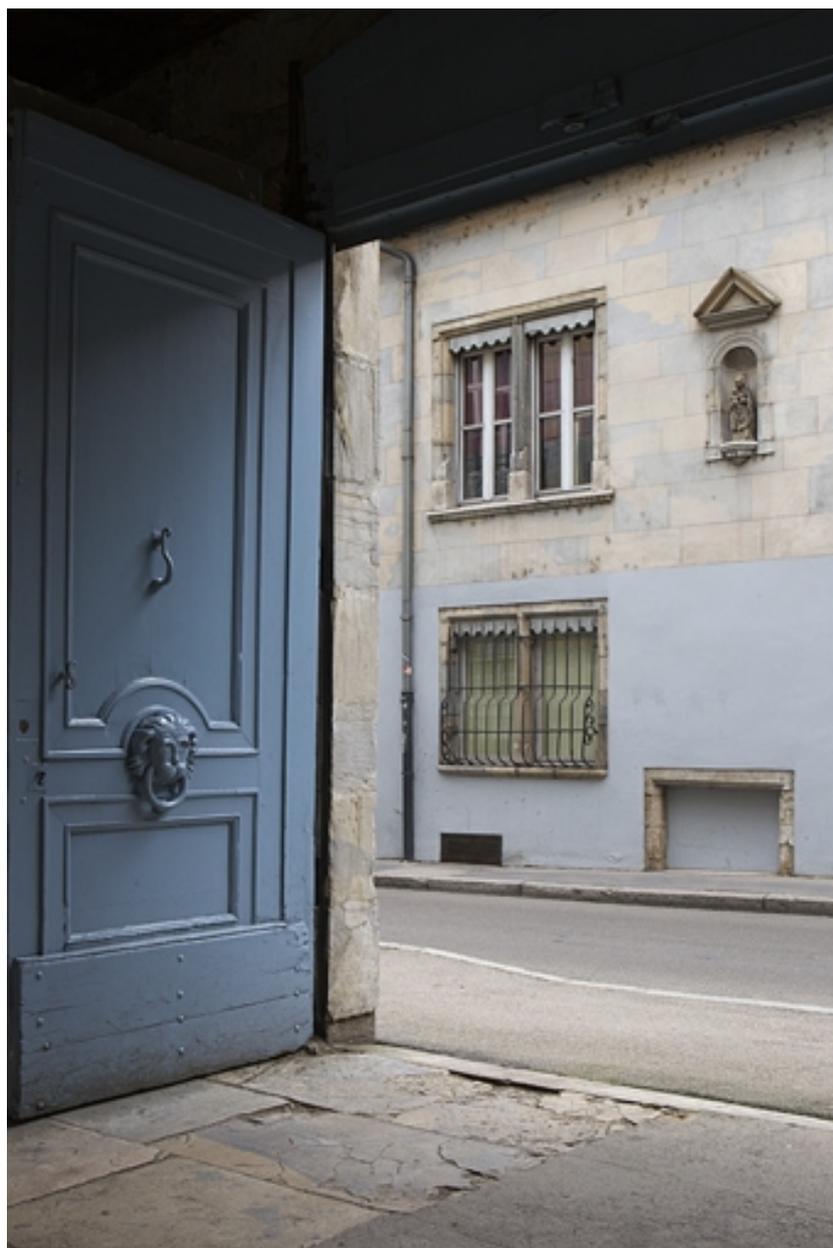
Détail de la façade sur rue depuis le portail de la maison d'en face.  
Phot. Yves Sancey  
IVR43\_20102500768NUC2A

Détail de la façade sur rue depuis le portail de la maison d'en face.

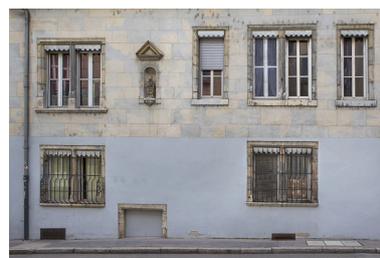
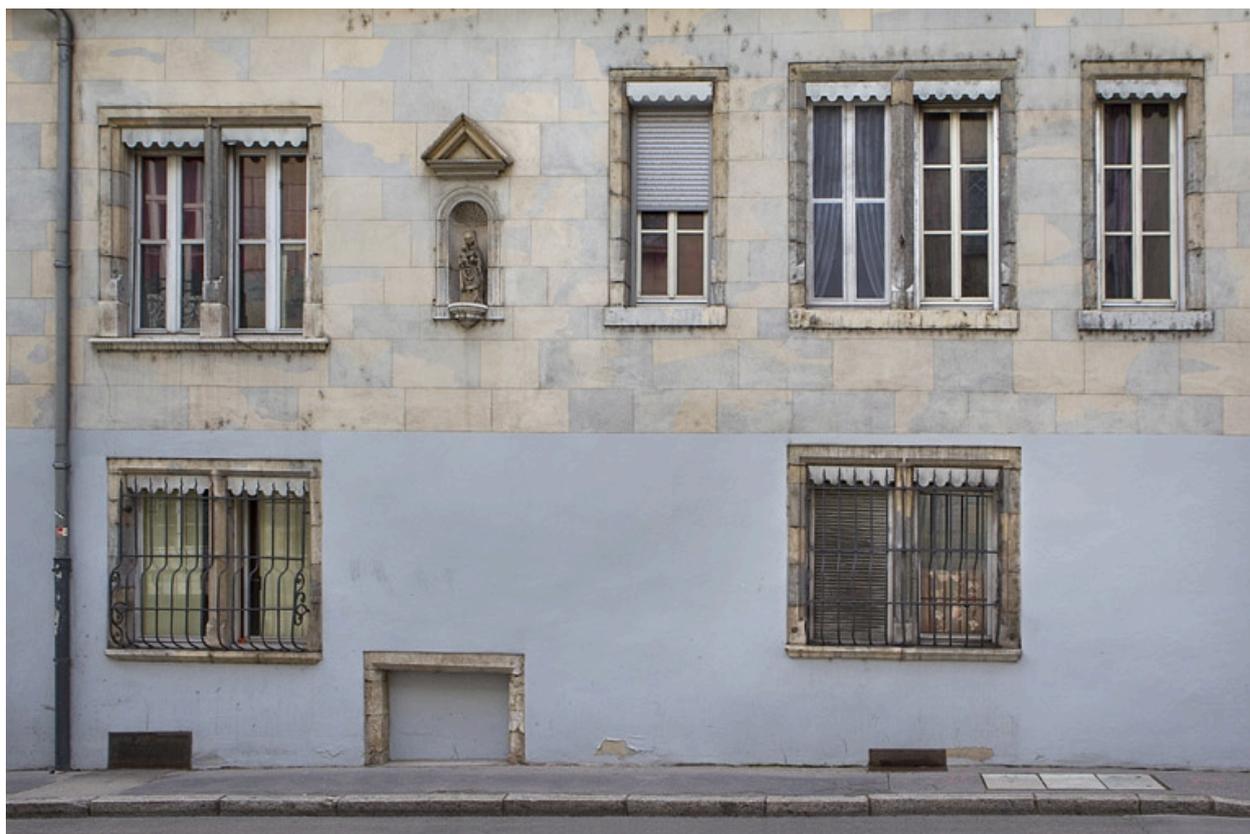
Détail de la façade sur rue du logis principal.  
Phot. Yves Sancey  
IVR43\_20102500772NUC2A

Détail de la façade sur rue du logis principal.

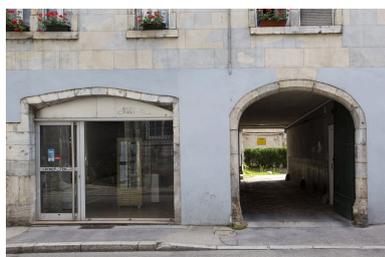
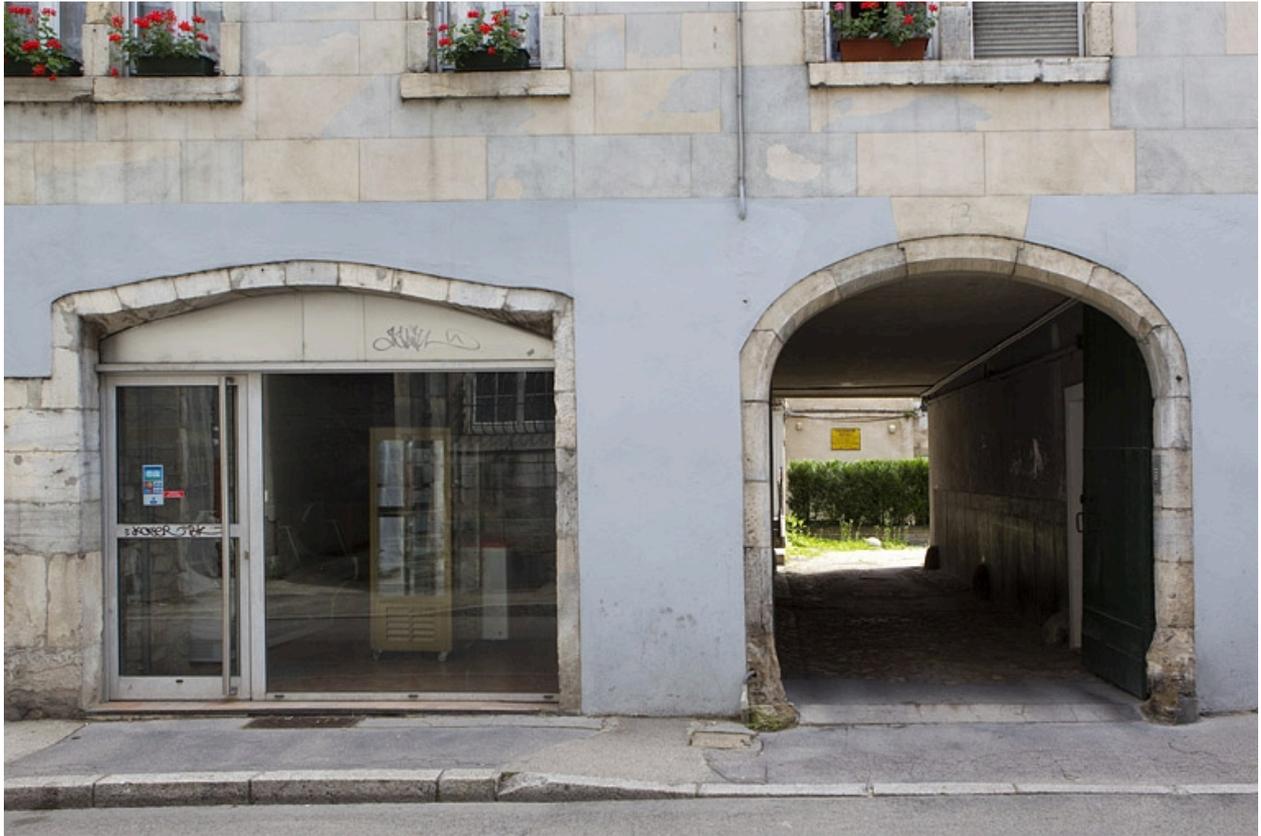
Détail du portail d'entrée et du passage cocher.  
Phot. Yves Sancey  
IVR43\_20102500774NUC2A

Détail du portail d'entrée et du passage cocher.

L'accès à l'édifice s'effectue par une allée cochère décentrée. Le logis principal sur rue, de plan en U, est bâti sur un sous-sol voûté en berceau ou plafonné. L'escalier principal à cage ouverte, situé dans l'aile droite, donne sur une coursière à balustres de bois tourné, placée contre la façade postérieure, permettant de distribuer l'aile gauche. Un second escalier à cage ouverte dessert les logis sur cour. Des remises occupent le rez-de-chaussée du logis droit sur cour et de l'aile gauche du logis principal. L'édifice est en moellon enduit, à l'exception de la façade sur cour du logis principal et de son aile droite qui sont en partie en pan de bois enduit.

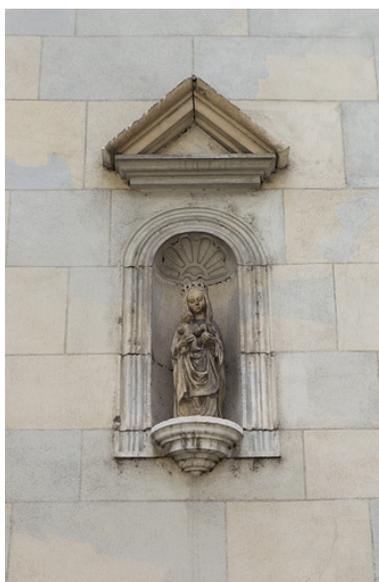
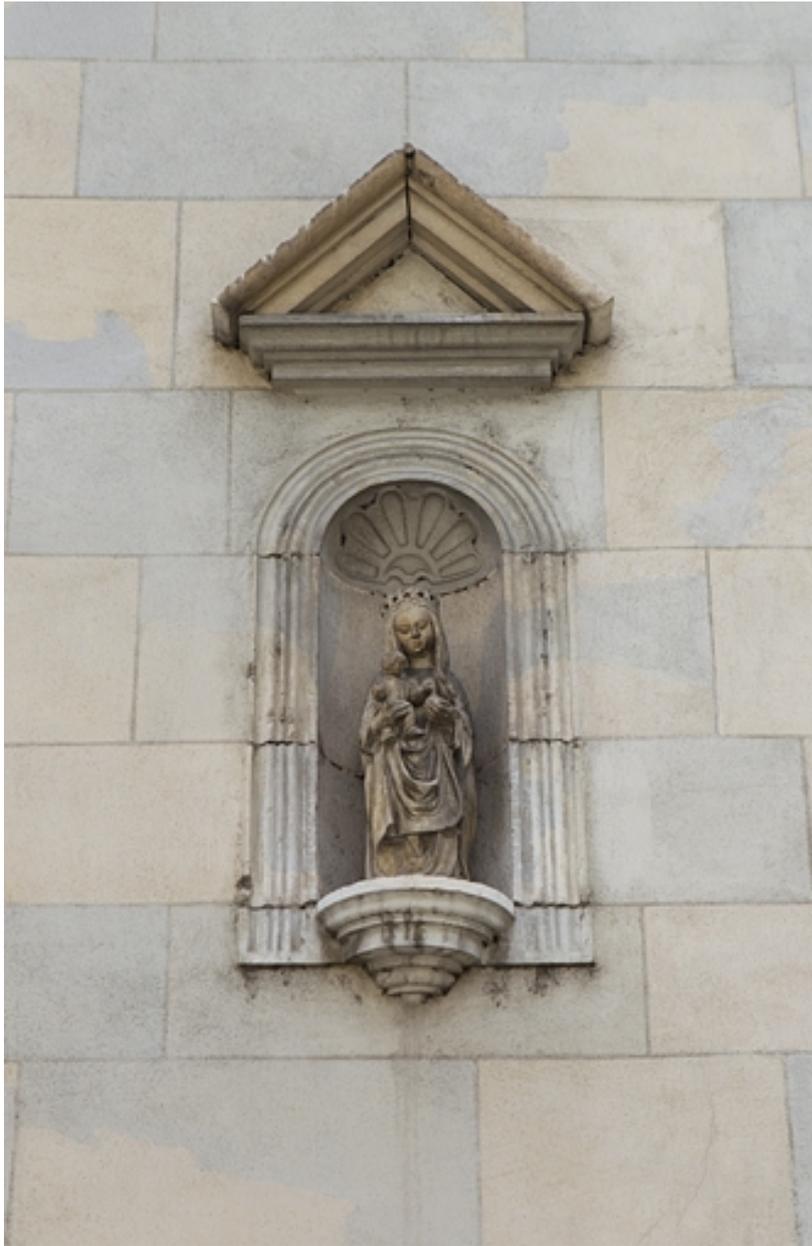
Détail de la niche sur la façade sur rue du logis principal.  
Phot. Yves Sancey  
IVR43\_20102500773NUC2A

Détail de la niche sur la façade sur rue du logis principal.

Une niche en cul de four ornée d'une coquille et surmontée d'un fronton triangulaire décore la façade sur rue.

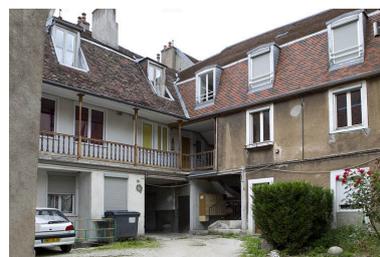
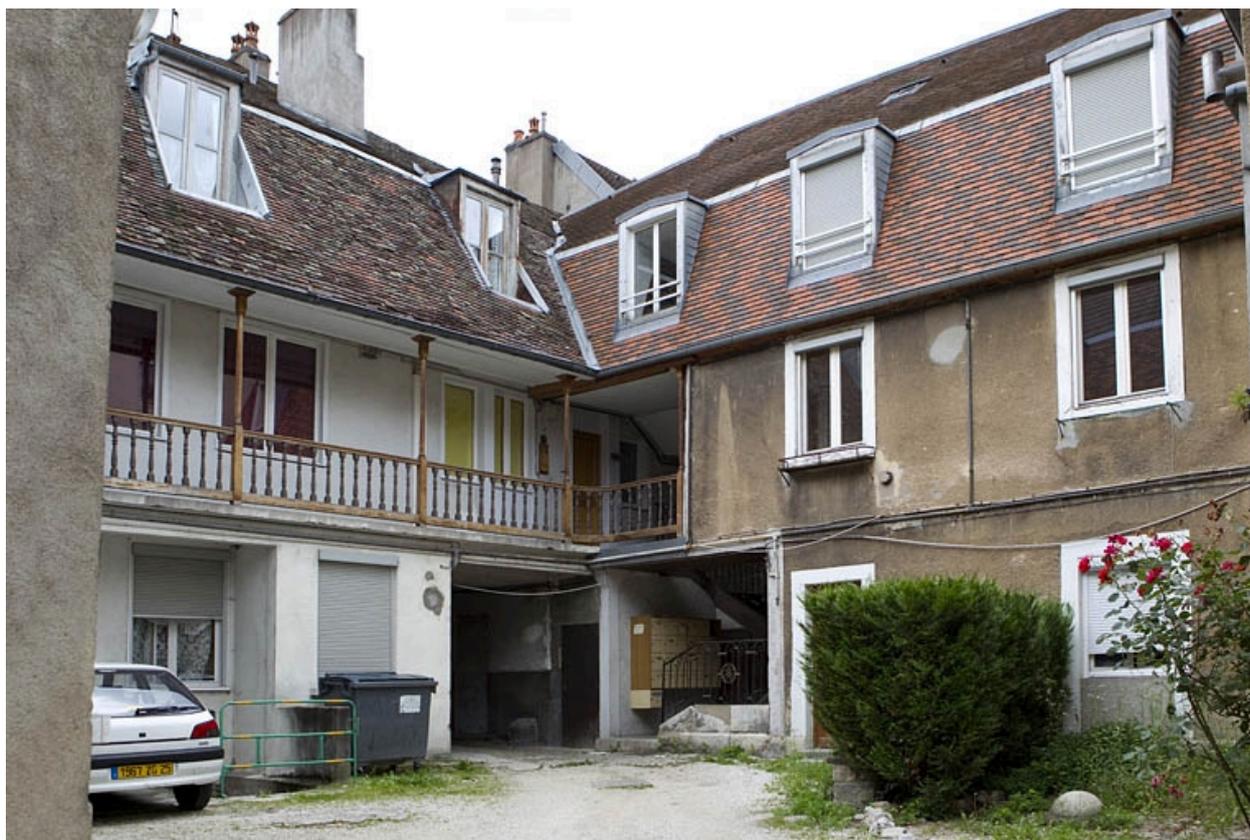
Vue des façades sur cour du logis principal, de trois quarts gauche.  
Phot. Yves Sancey  
IVR43\_20102500775NUC2A

Vue des façades sur cour du logis principal, de trois quarts gauche.

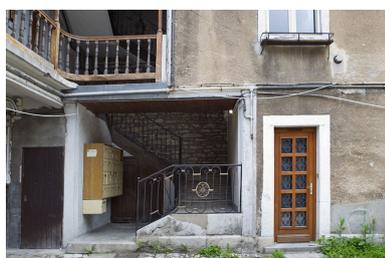
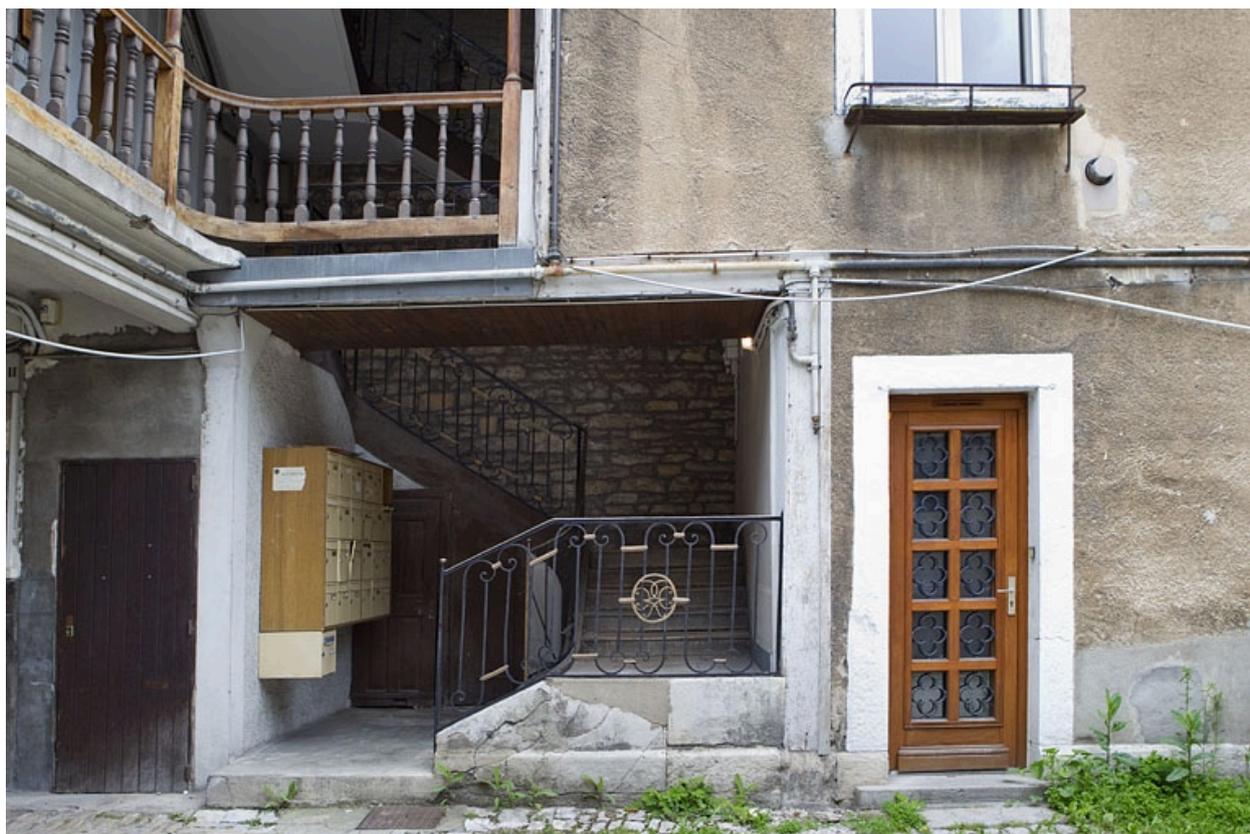
Détail du départ de l'escalier principal.  
Phot. Yves Sancey  
IVR43\_20102500776NUC2A

Détail du départ de l'escalier principal.

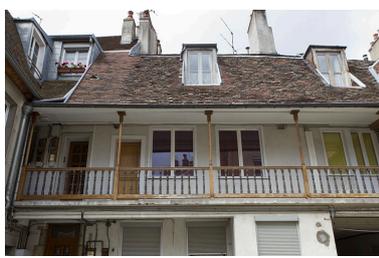
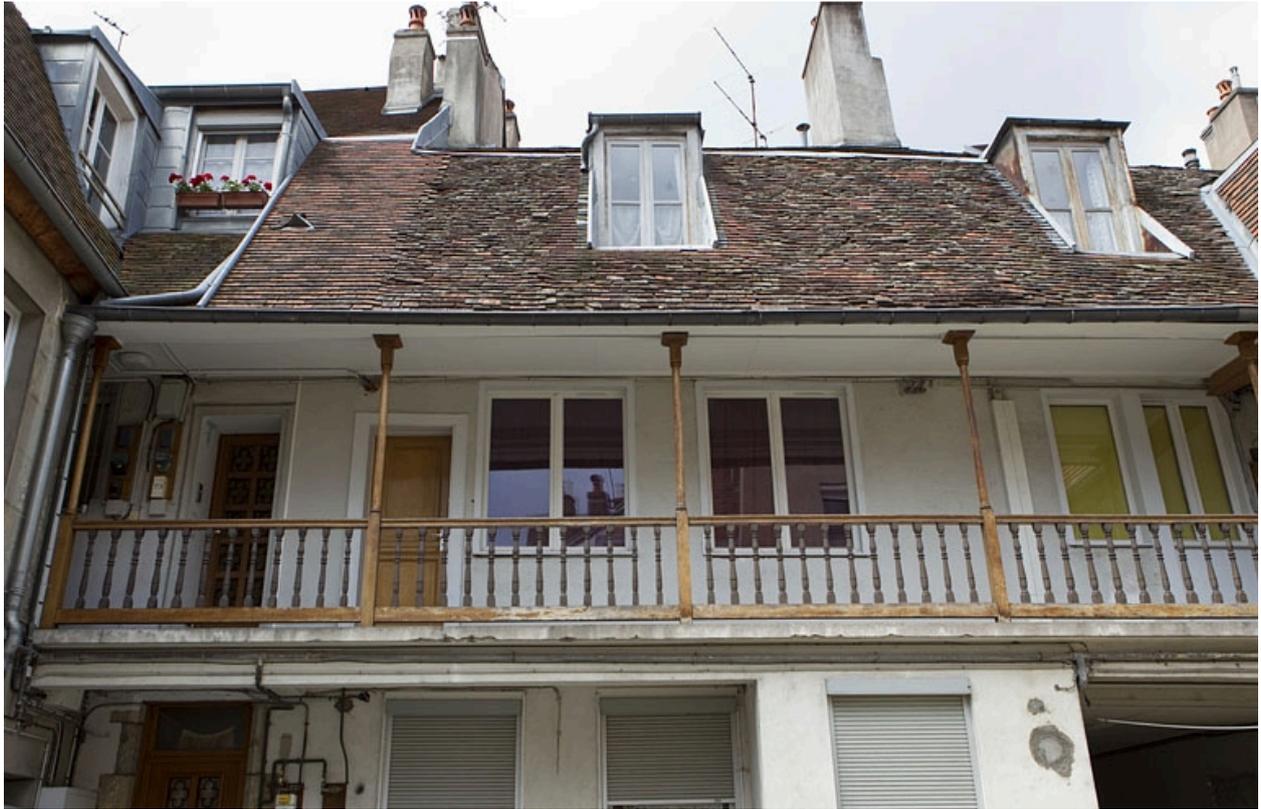
Vue d'ensemble de la galerie du logis principal depuis la cour.  
Phot. Yves Sancey  
IVR43\_20102500784NUC2A

Vue d'ensemble de la galerie du logis principal depuis la cour.

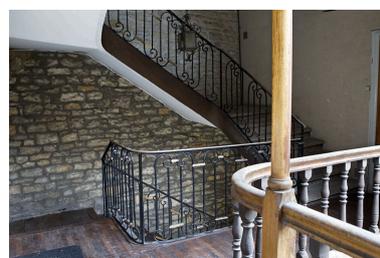
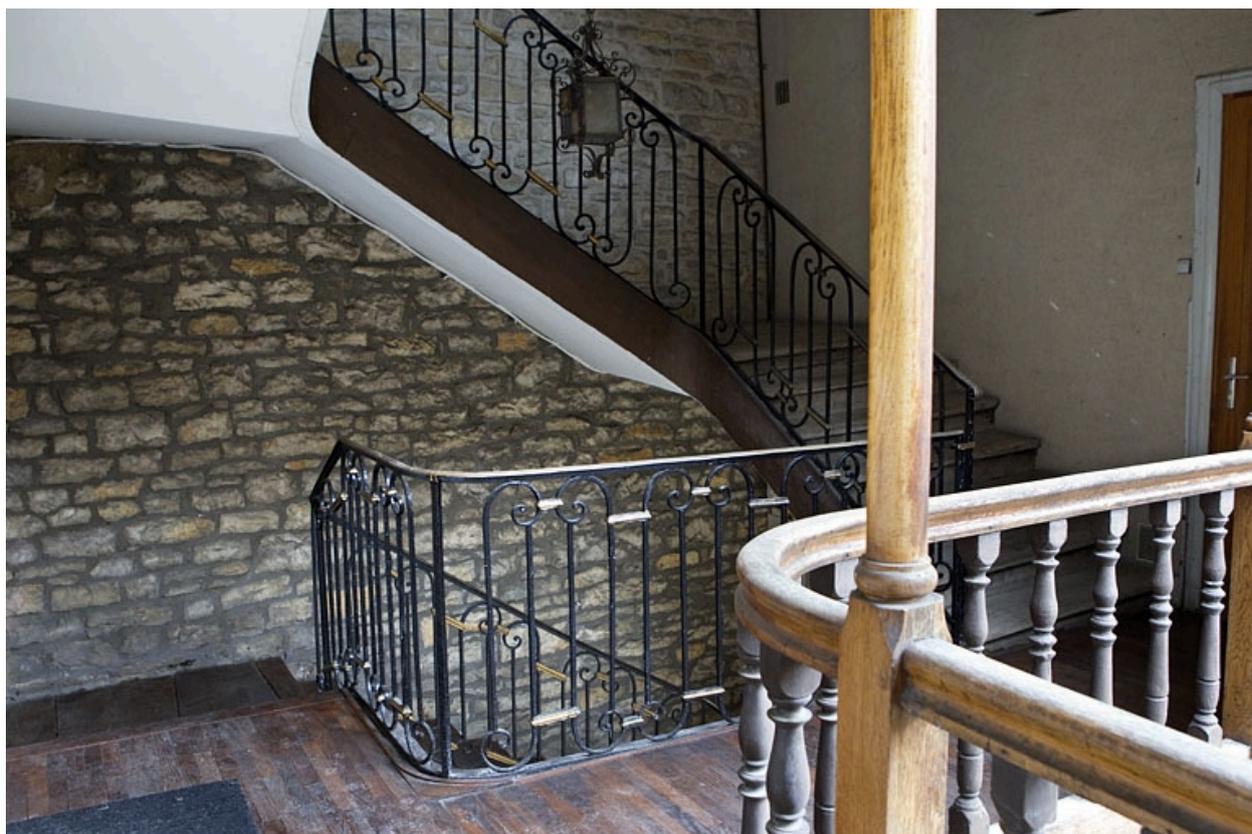
Détail de l'intérieur de l'escalier principal.  
Phot. Yves Sancey  
IVR43\_20102500781NUC2A

Détail de l'intérieur de l'escalier principal.

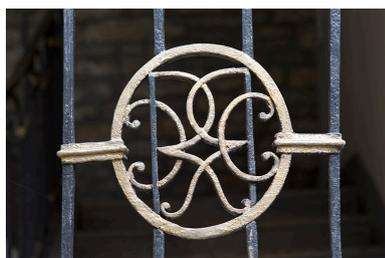
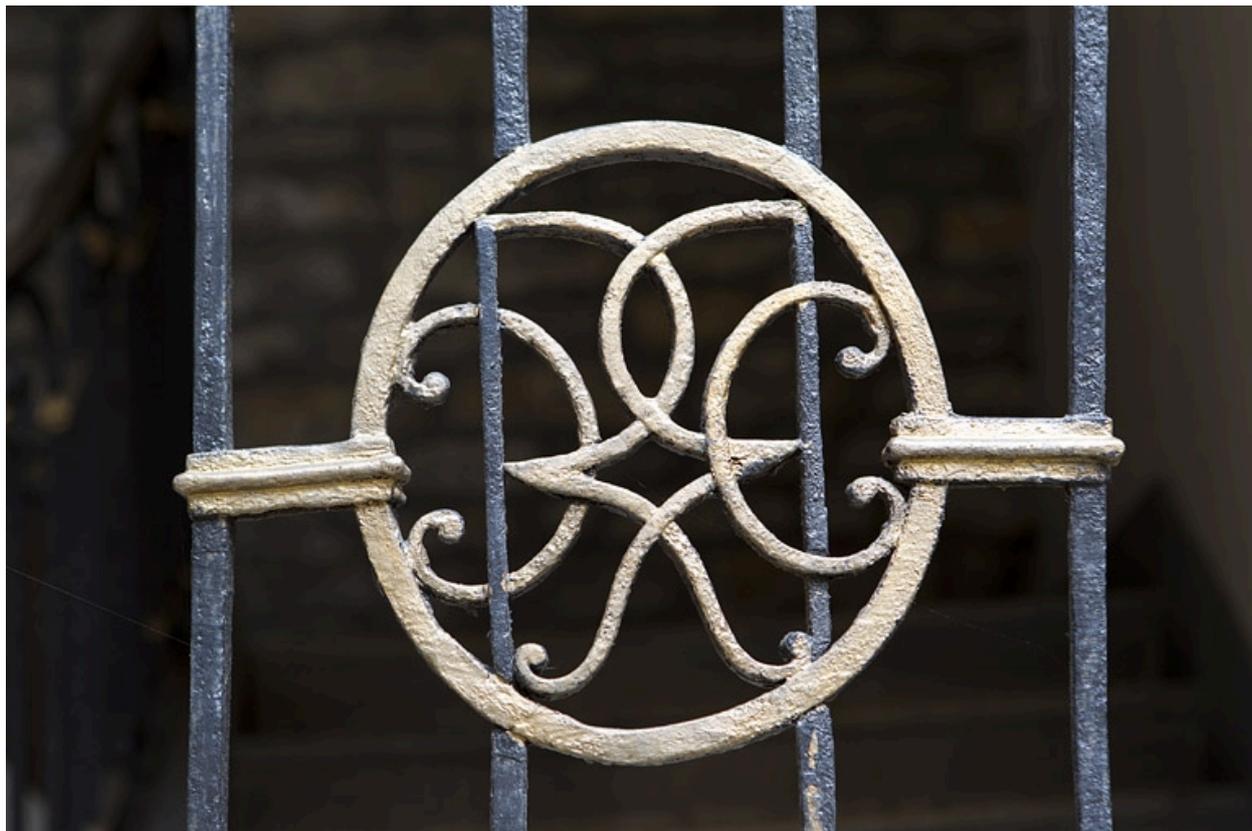
Détail du médaillon en ferronnerie  
de la rampe de l'escalier principal.  
Phot. Yves Sancey  
IVR43\_20102500782NUC2A

Détail du médaillon en ferronnerie de la rampe de l'escalier principal.

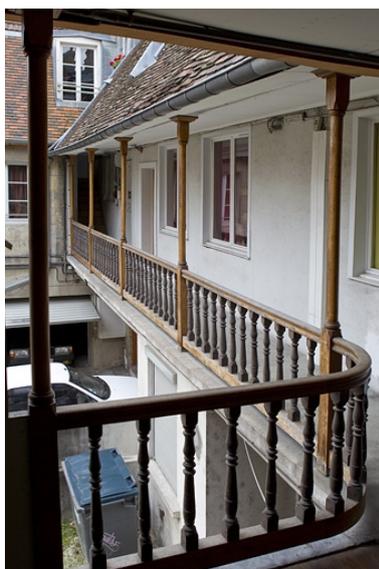
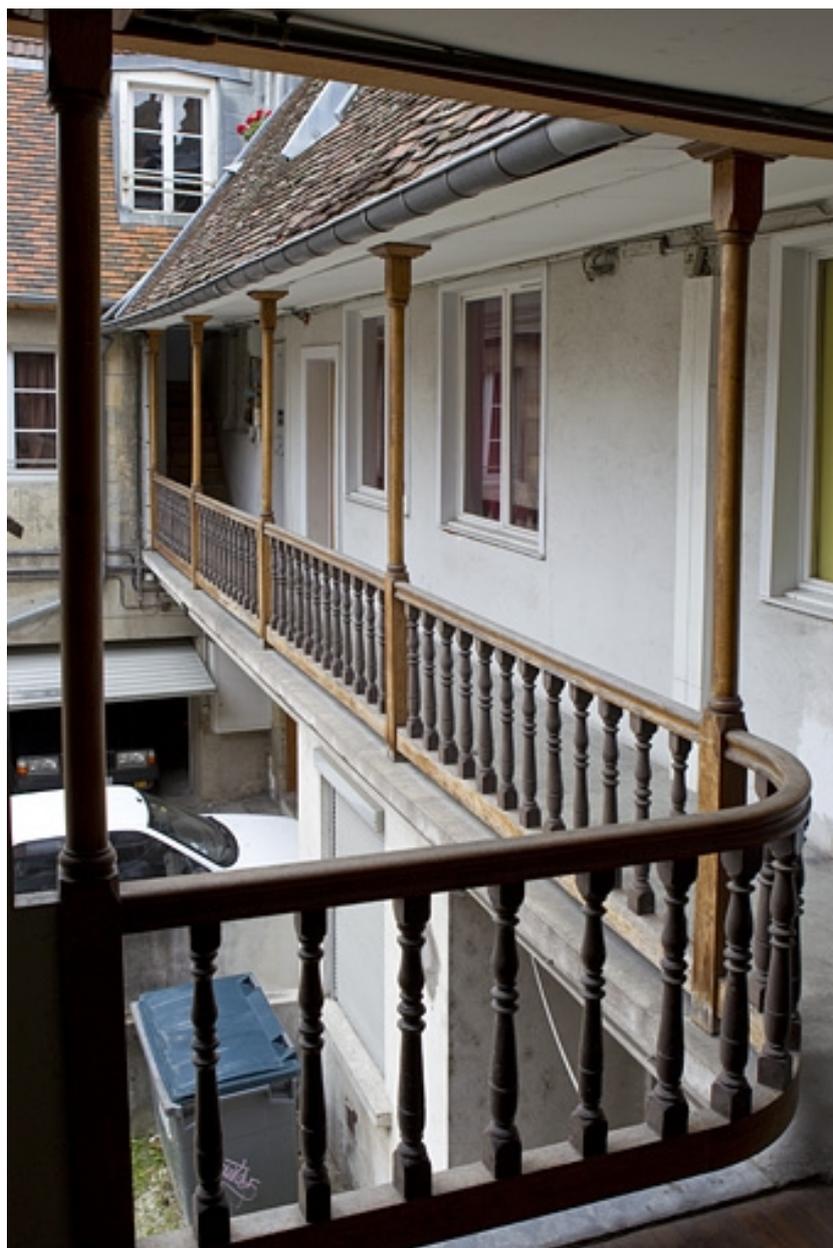
Détail de galerie sur cour du logis  
principal depuis le haut de l'escalier.  
Phot. Yves Sancey  
IVR43\_20102500777NUC2A

Détail de galerie sur cour du logis principal depuis le haut de l'escalier.

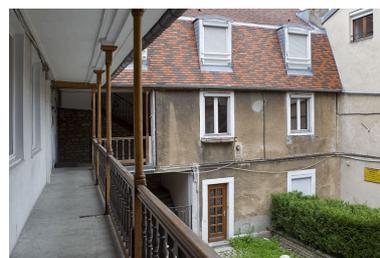
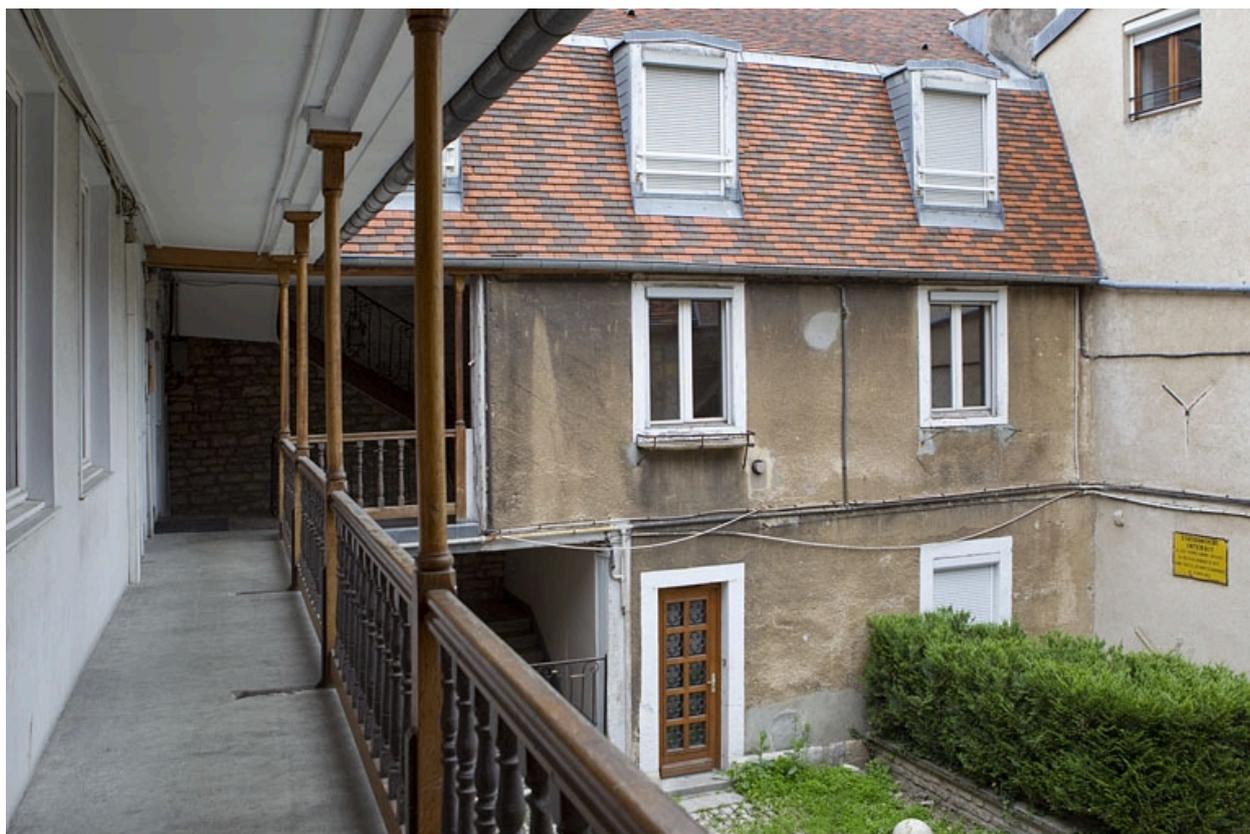
Détail de galerie sur  
cour du logis principal.  
Phot. Yves Sancey  
IVR43\_20102500778NUC2A

Détail de galerie sur cour du logis principal.

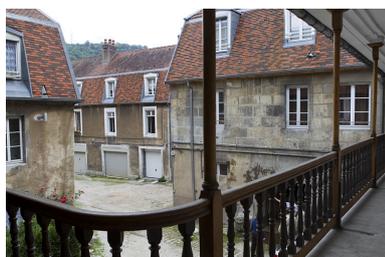
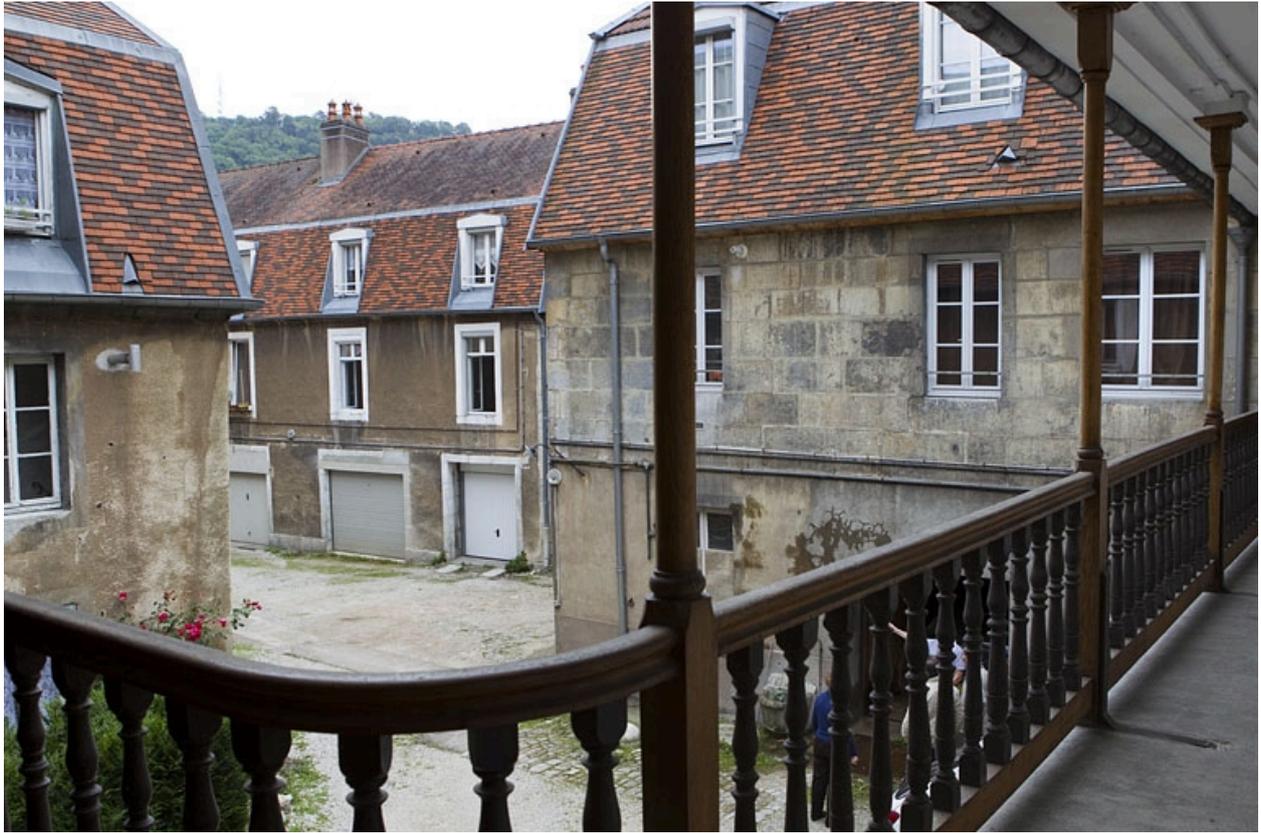
Vue d'ensemble des logis sur cour  
depuis la galerie du logis principal.  
Phot. Yves Sancey  
IVR43\_20102500780NUC2A

Vue d'ensemble des logis sur cour depuis la galerie du logis principal.

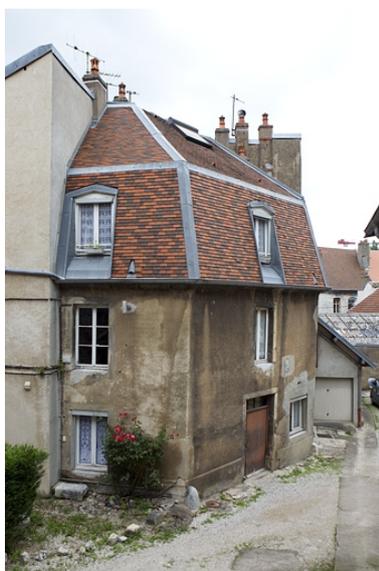
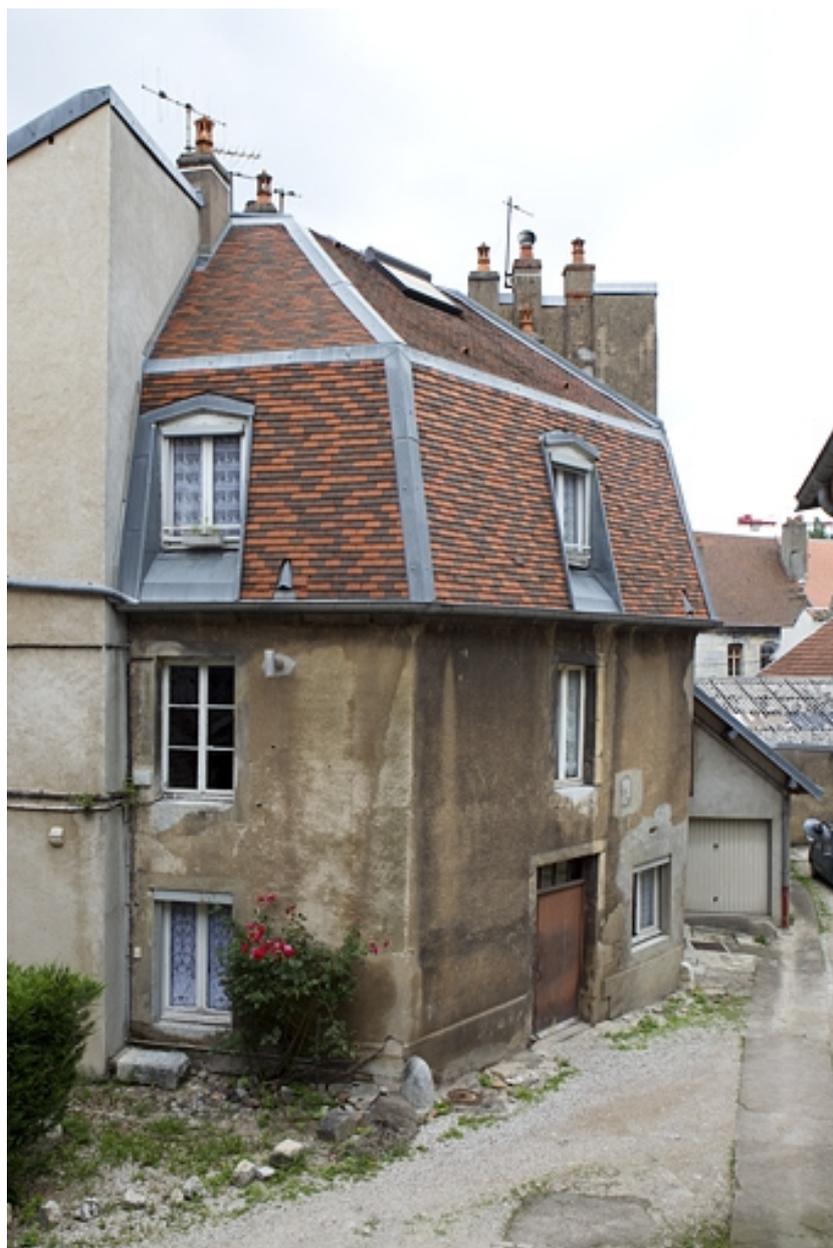
Vue d'ensemble du logis  
secondaire à gauche de la cour.  
Phot. Yves Sancey  
IVR43\_20102500779NUC2A

Vue d'ensemble du logis secondaire à gauche de la cour.

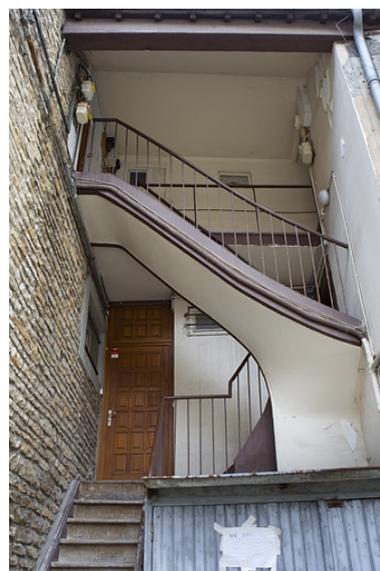
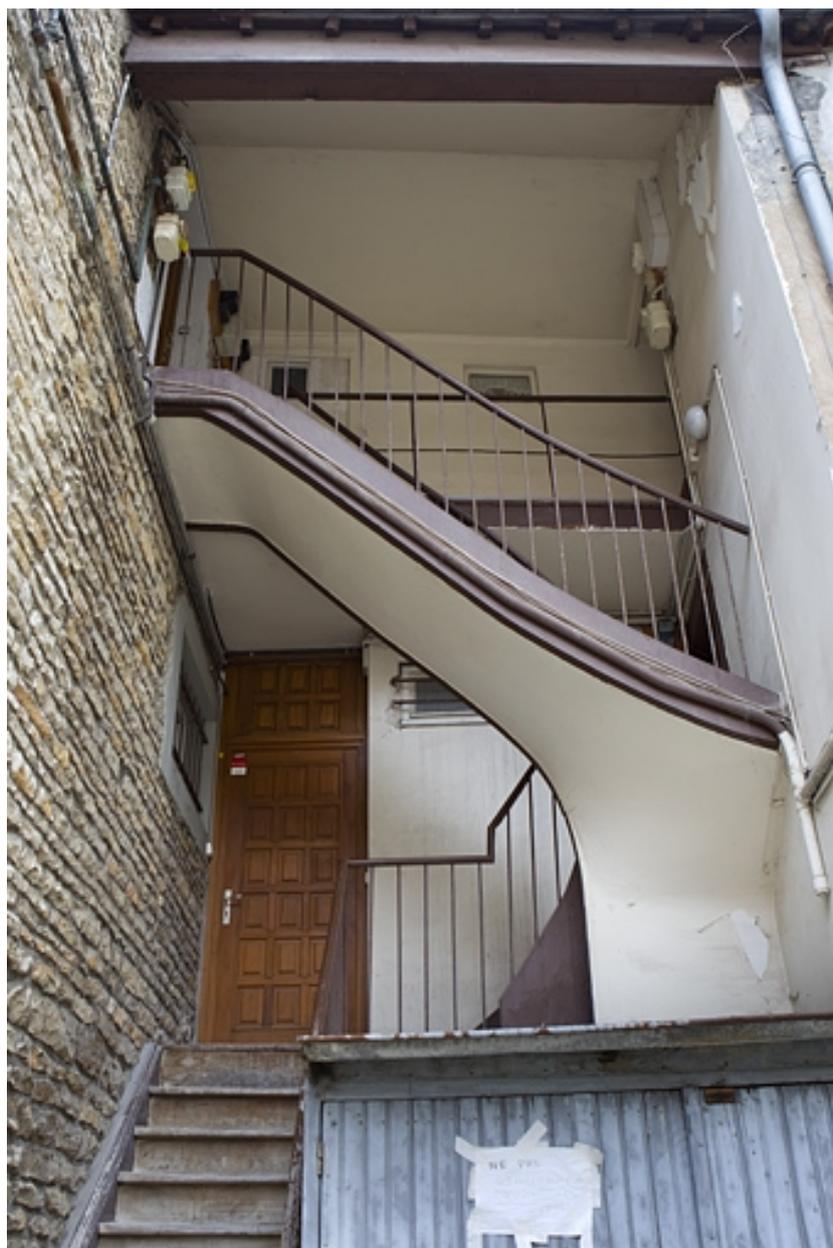
Vue d'ensemble de l'escalier  
à cage ouverte secondaire.  
Phot. Yves Sancey  
IVR43\_20102500783NUC2A

Vue d'ensemble de l'escalier à cage ouverte secondaire.

Escaliers : escalier de distribution extérieur : escalier tournant à retours avec jour, cage ouverte, en charpente, en maçonnerie ; escalier de distribution extérieur : escalier tournant à retours avec jour, cage ouverte, en charpente
