Bourgogne, Côte-d'Or
Chevigny-en-Valière
23 rue Mercey

remise agricole puis communs et théâtre de société

Numéro de dossier : IA21000002

Cadre de l'étude : enquête thématique régionale théâtres de Bourgogne, enquête thématique régionale salles de spectacle de Bourgogne-Franche-Comté

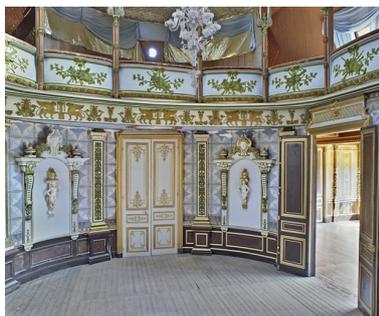
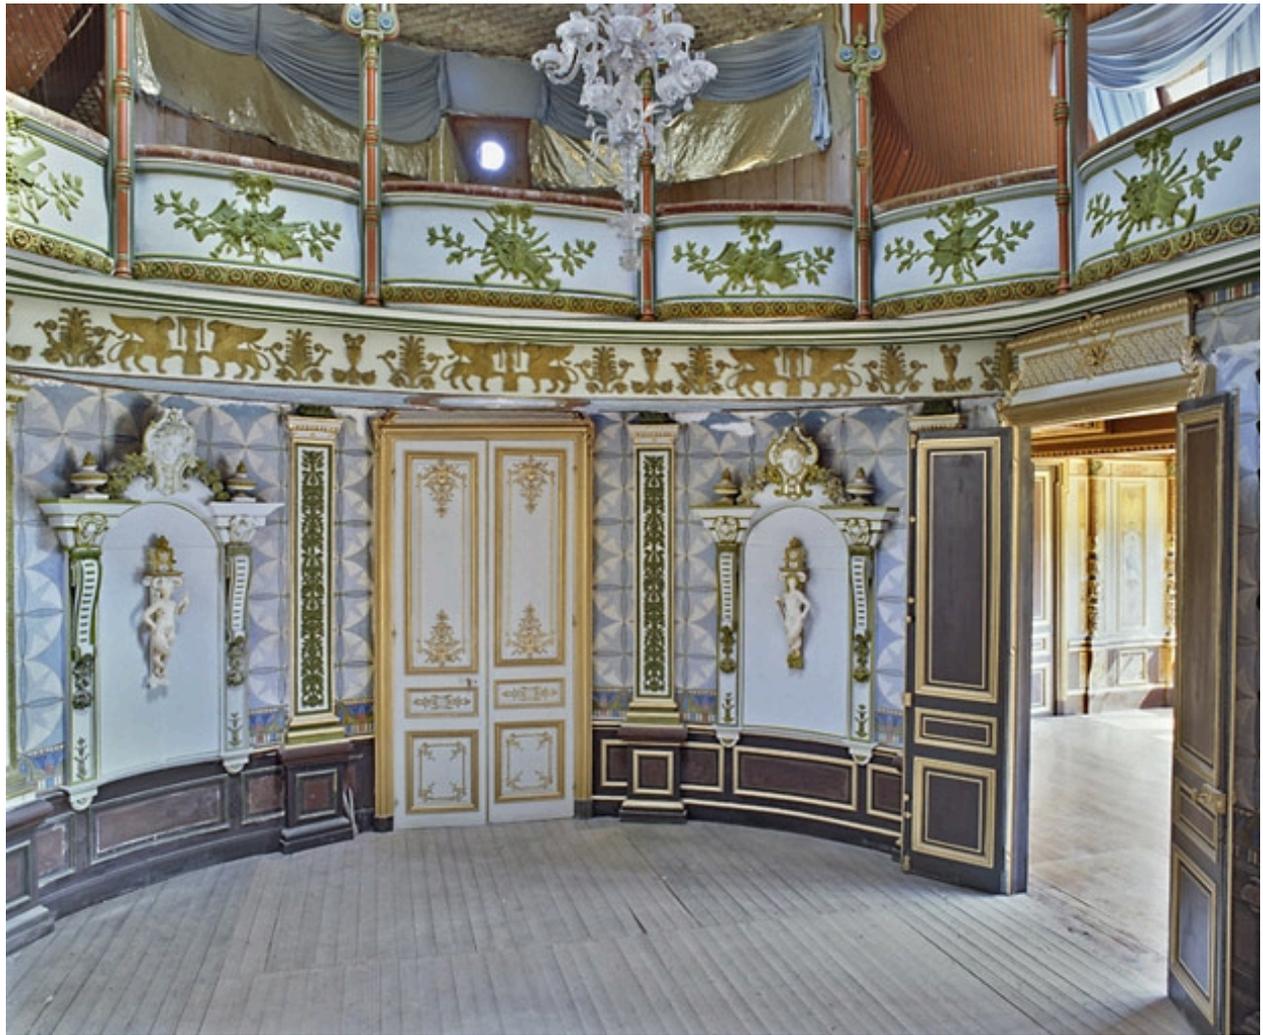
La salle, en 1996.
Phot. Michel Rosso
IVR26_19962100776XA

La salle, en 1996.

"Je me suis donc borné à faire exécuter la grande loge centrale, entièrement capitonnée de satin blanc, sans y ajouter des loges latérales. Le style de l'ensemble est assez étrange qui rappelle l'égyptien, le persan et le chinois. Les cinq grandes portes Louis XV proviennent de la démolition de l'hôtel du marquis de CANISY, rue Lafayette, à PARIS. Un magnifique lustre de VENISE assure l'éclairage.

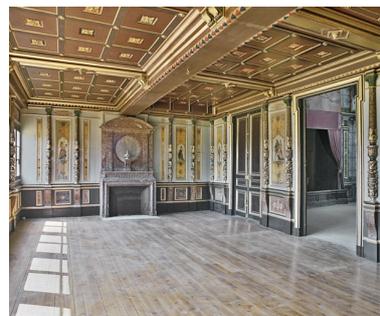
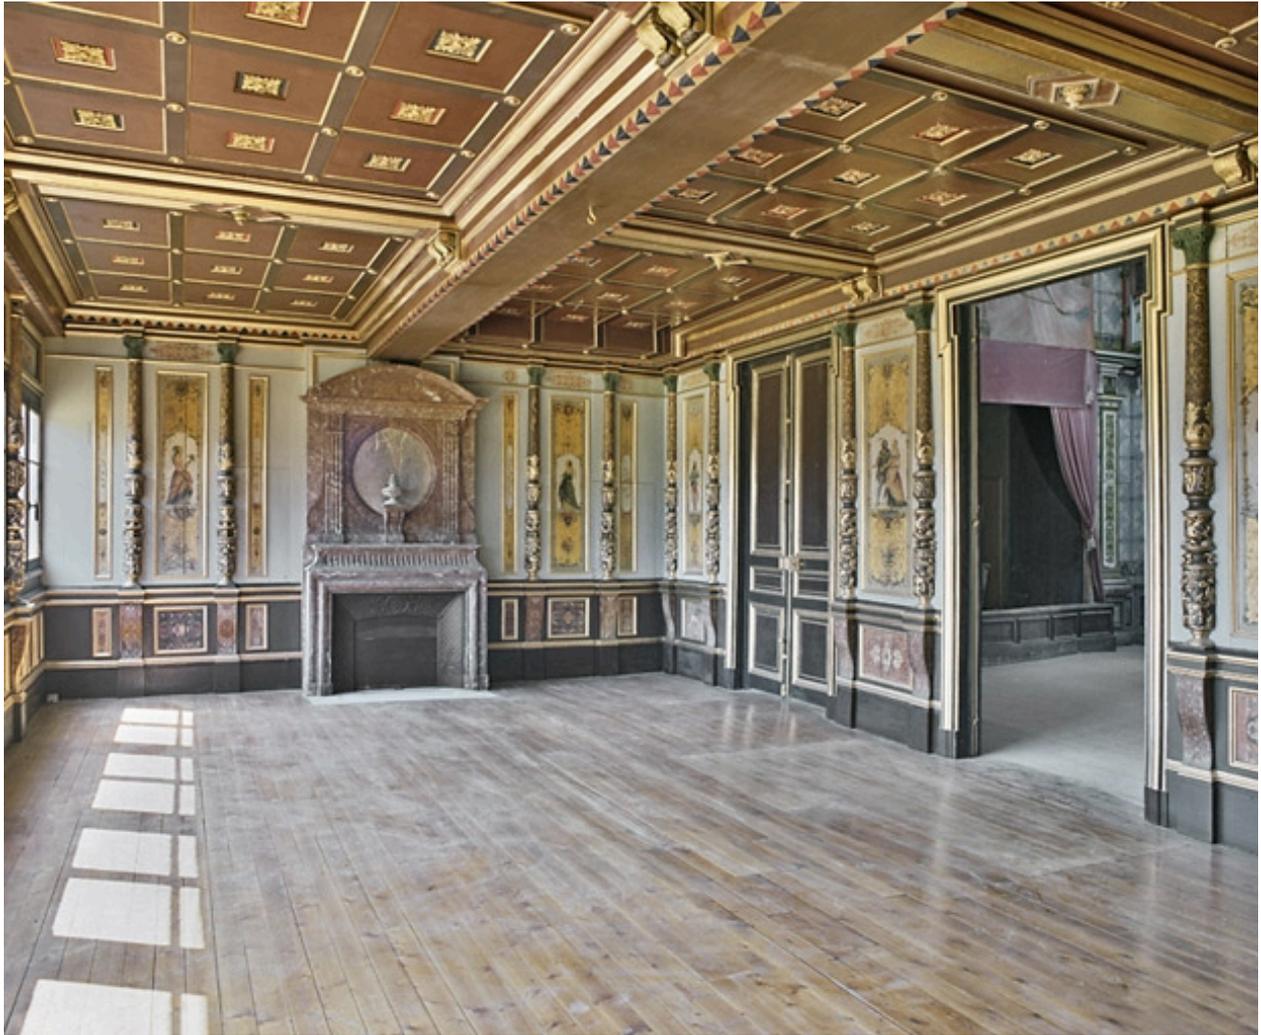
Le foyer, en 1996.
Phot. Michel Rosso
IVR26_19962100780XA

Le foyer, en 1996.

"Un théâtre doit nécessairement comporter un foyer. Comme la place manquait, je fis mettre en place une poutre de fer sur toute la largeur du bâtiment, en surplomb au-dessus de la cour de la ferme. J'ai obtenu ainsi un espace de 6 m x 10 m. Les boiseries des murs viennent de la démolition d'un hôtel de la place des Victoires, à PARIS. Le plafond de bois à caissons a été exécuté sur mes dessins. Les menuiseries destinées à recevoir les vitraux proviennent du pavillon de l'Amérique du Sud, à l'Exposition Universelle de 1878. La grande cheminée en marbre griotte des Flandres a été exécutée en BELGIQUE. Comme ce foyer était normalement sans emploi, il a été utilisé comme billard.

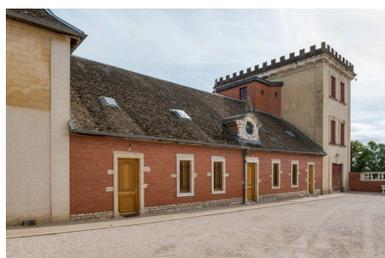
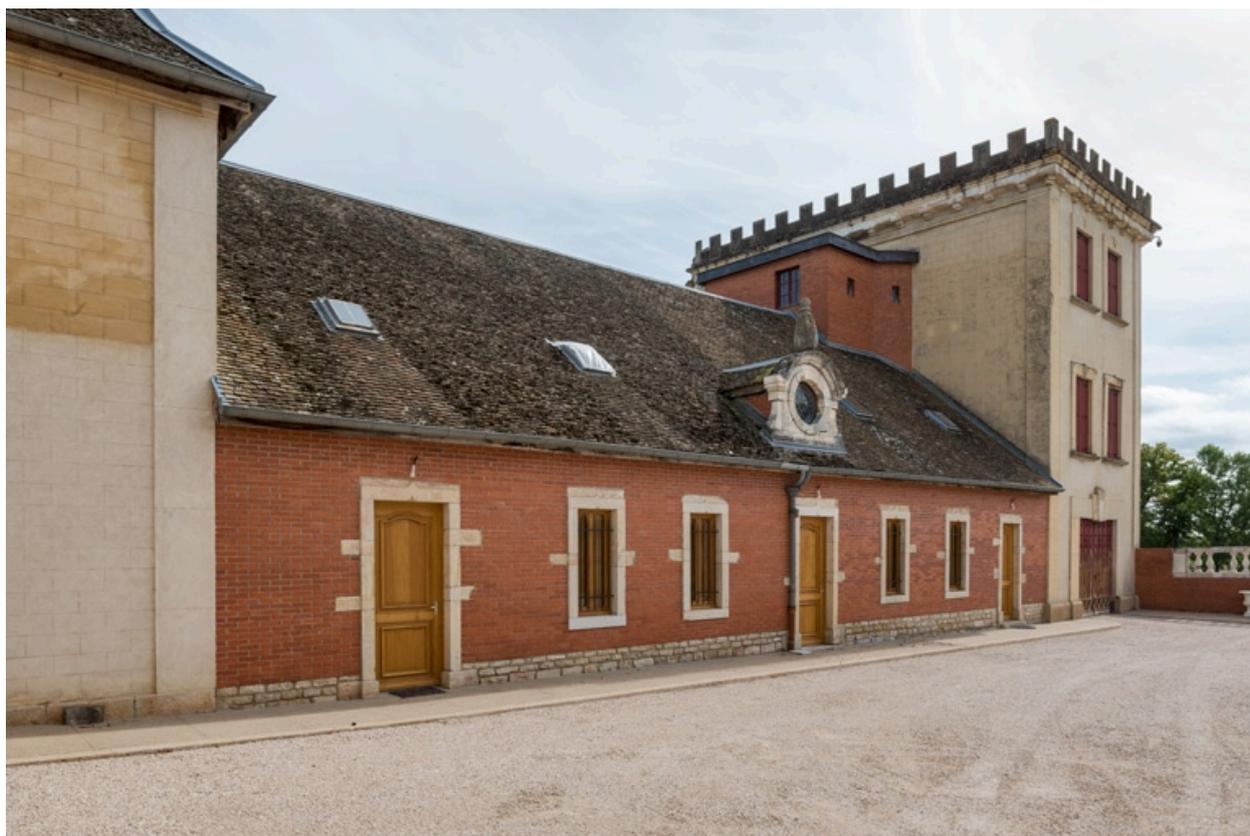
Elévation antérieure (ouest) :
corps central (écurie) et corps sud
(remise, salle des fêtes, logement).
Phot. Pierre-Marie Barbe-Richaud
IVR26_20222100911NUC4A

Elévation antérieure (ouest) : corps central (écurie) et corps sud (remise, salle des fêtes, logement).

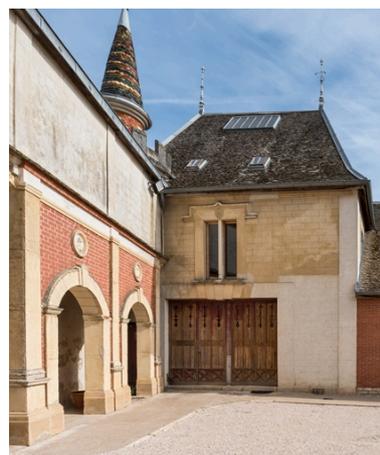
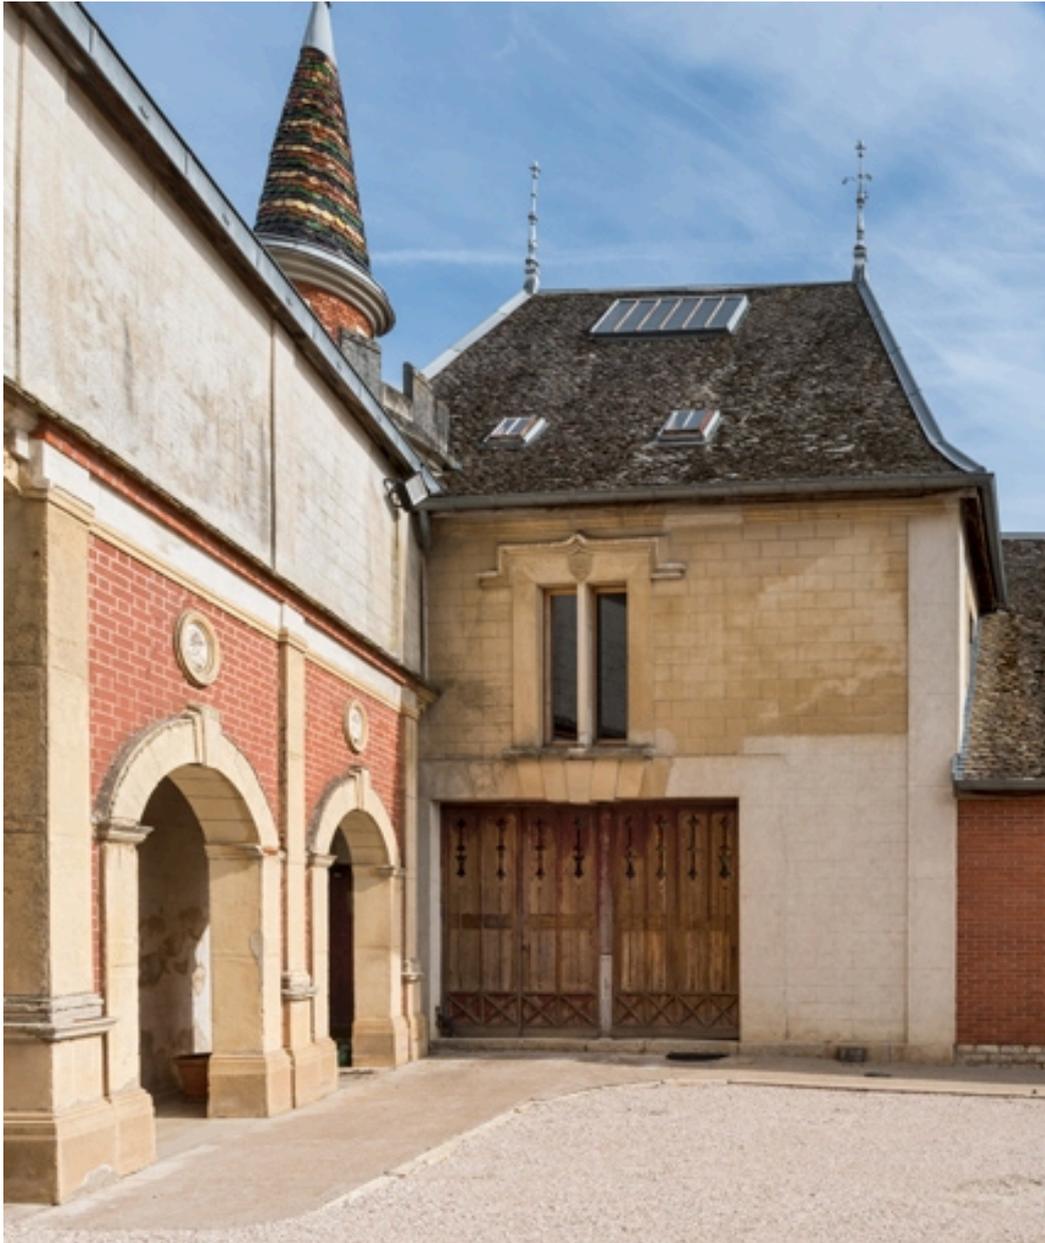
Elévation antérieure (ouest) :
corps sud (chai et théâtre).
Phot. Pierre-Marie Barbe-Richaud
IVR26_20222100941NUC4A

Elévation antérieure (ouest) : corps sud (chai et théâtre).

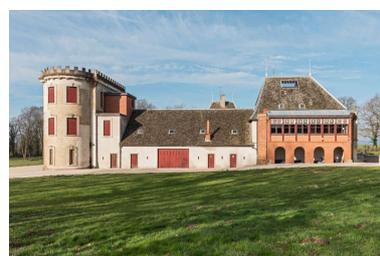
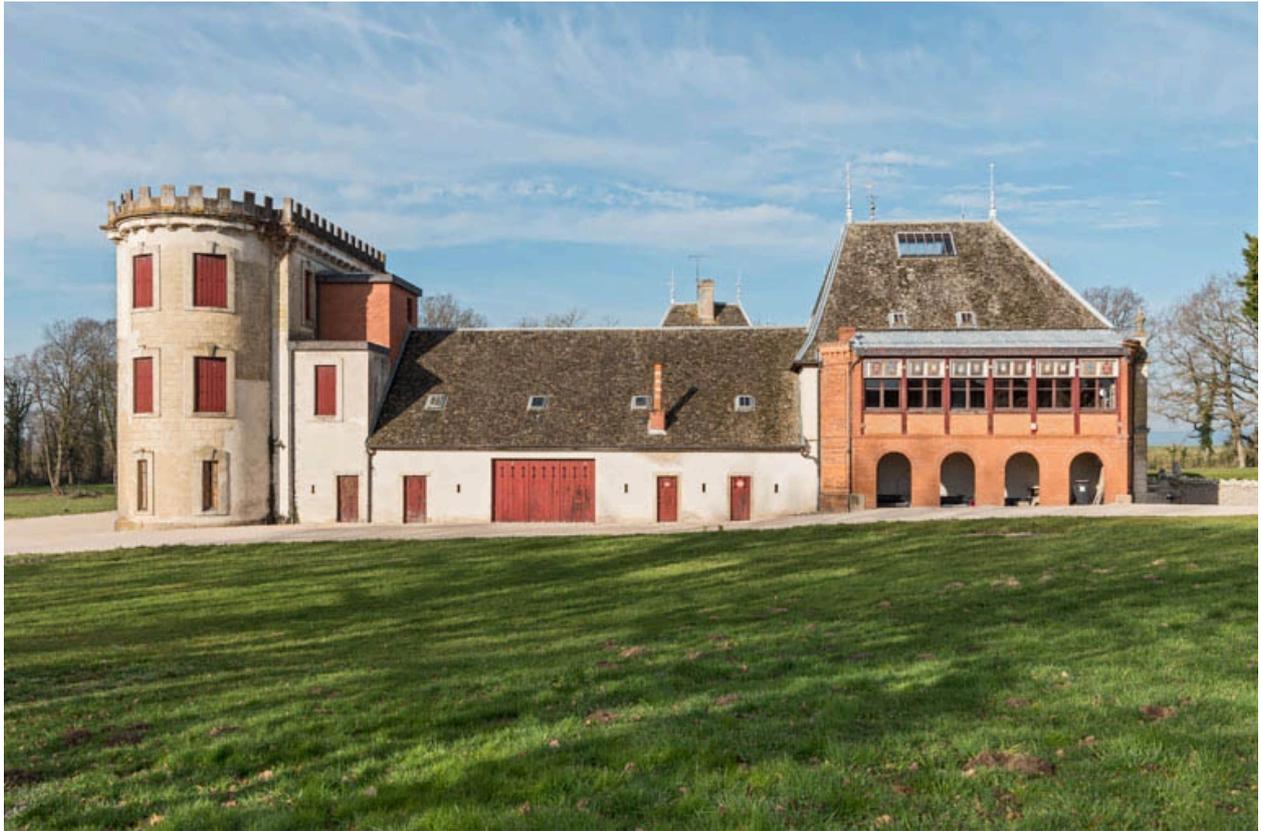
Elévation postérieure (est). De
gauche à droite : corps nord (remise,
sellerie, salle des fêtes et logement),
central (écurie) et sud (chai et
théâtre, avec le foyer en avant-plan).
Phot. Pierre-Marie Barbe-Richaud
IVR26_20222100104NUC4A

Elévation postérieure (est). De gauche à droite : corps nord (remise, sellerie, salle des fêtes et logement), central (écurie) et sud (chai et théâtre, avec le foyer en avant-plan).

Les communs sont composés de trois corps de bâtiment : au nord le chai surmonté du théâtre (et prolongé vers l'est par le foyer du public), au centre l'écurie et au sud le corps appelé "le Donjon" par Brossard, réunissant remise et sellerie au rez-de-chaussée, salle des fêtes au 1er étage et logement au 2e. Les murs sont en briques, laissées apparentes pour l'écurie côté cour et pour le foyer (restauration du 4e quart du 20e siècle), ou masquées par un enduit (avec imitation brique pour le mur nord du chai, et faux appareil de pierre de taille pour son mur ouest et ceux du corps sud). Le corps nord comporte un étage carré et un étage de comble, l'écurie est en rez-de-chaussée avec étage de comble à charpente apparente, le corps sud a deux étages carrés. Les deux premiers corps sont protégés chacun par un toit à longs pans (à croupes sur le théâtre) et des tuiles plates (émaillées pour le théâtre au nord) ou du zinc sur l'appentis du foyer, le troisième est coiffé d'une terrasse en béton. Aménagé à l'étage et desservi par un escalier tournant à retours, en marbre et stuc, le théâtre associe donc foyer du public (côté jardin) et salle à balcon unique, de plan en U, couverte d'une fausse coupole à ouverture zénithale. Le balcon, accueillant une loge centrale, ouvre sur la salle par des arcs d'inspiration orientale portés par 12 colonnettes. La salle des fêtes et l'ancien logement au sud sont desservis par des escalier tournants à retours en bois, la terrasse par un escalier vis à doubles révolutions.

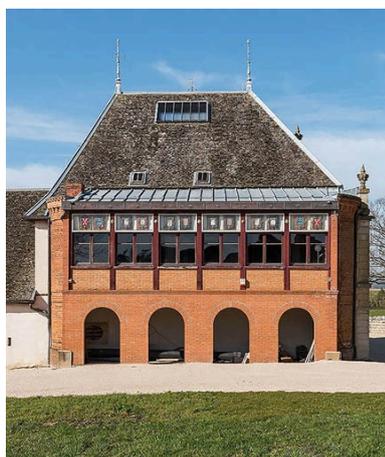
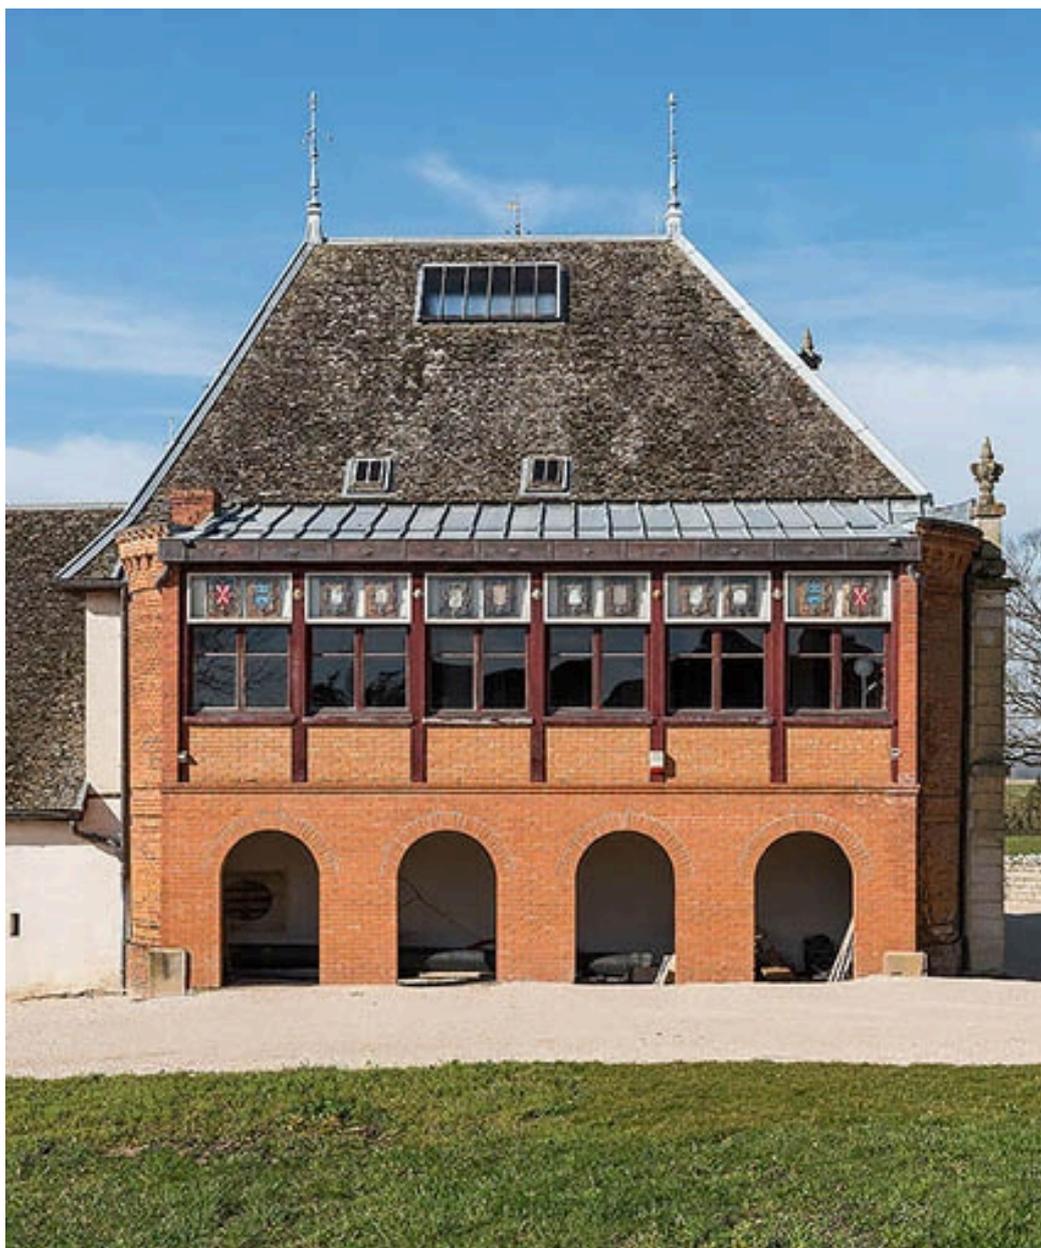
Elévation postérieure : le
foyer, adossé au corps nord.
Noter la tabatière dans le toit,
donnant de la lumière à la salle.
Phot. Pierre-Marie Barbe-Richaud
IVR26_20222100118NUC2A

Elévation postérieure : le foyer, adossé au corps nord. Noter la tabatière dans le toit, donnant de la lumière à la salle.

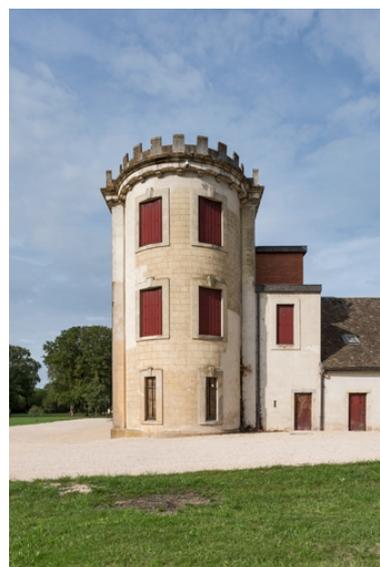
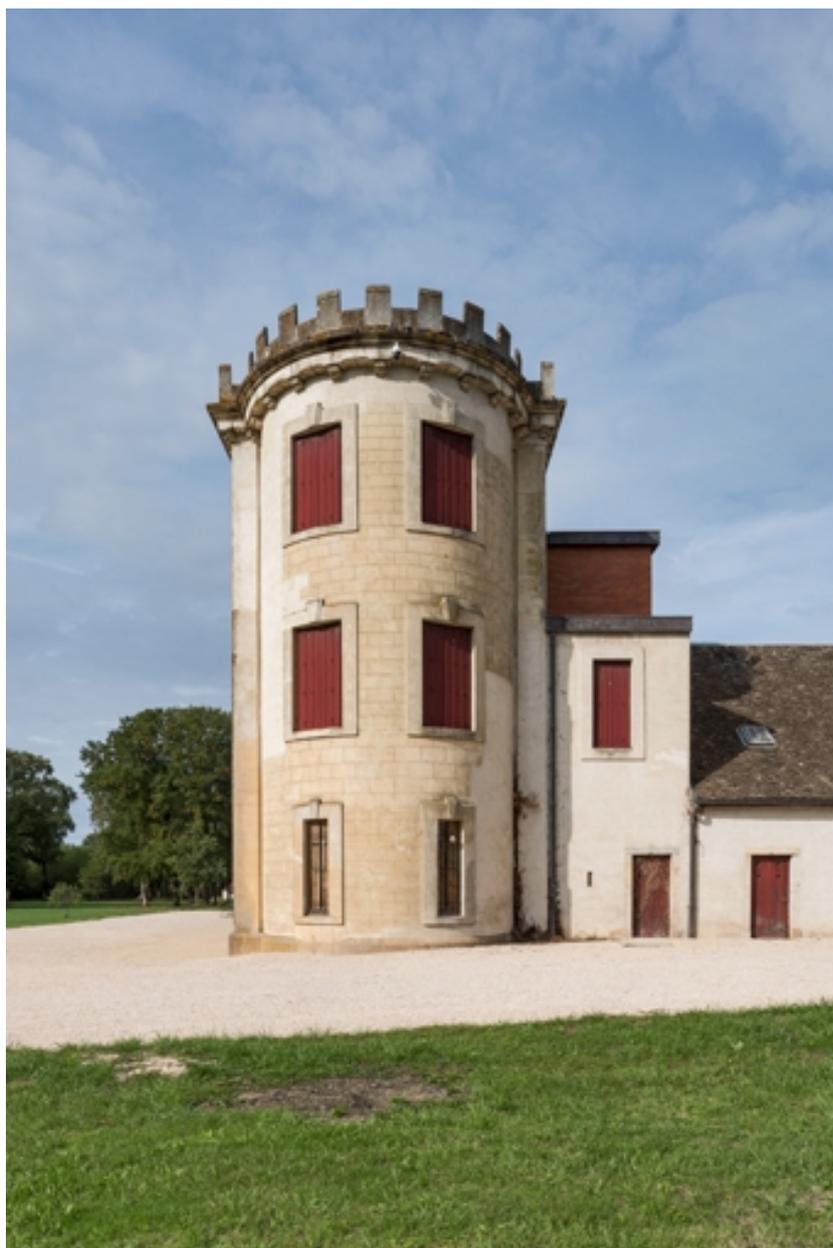
Elévation postérieure (est) : corps
sud (remise et sellerie au rez-
de-chaussée, salle des fêtes au
1er étage et logement au 2e).
Phot. Pierre-Marie Barbe-Richaud
IVR26_20222100892NUC4A

Elévation postérieure (est) : corps sud (remise et sellerie au rez-de-chaussée, salle des fêtes au 1er étage et logement au 2e).

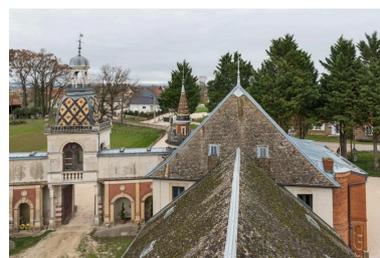
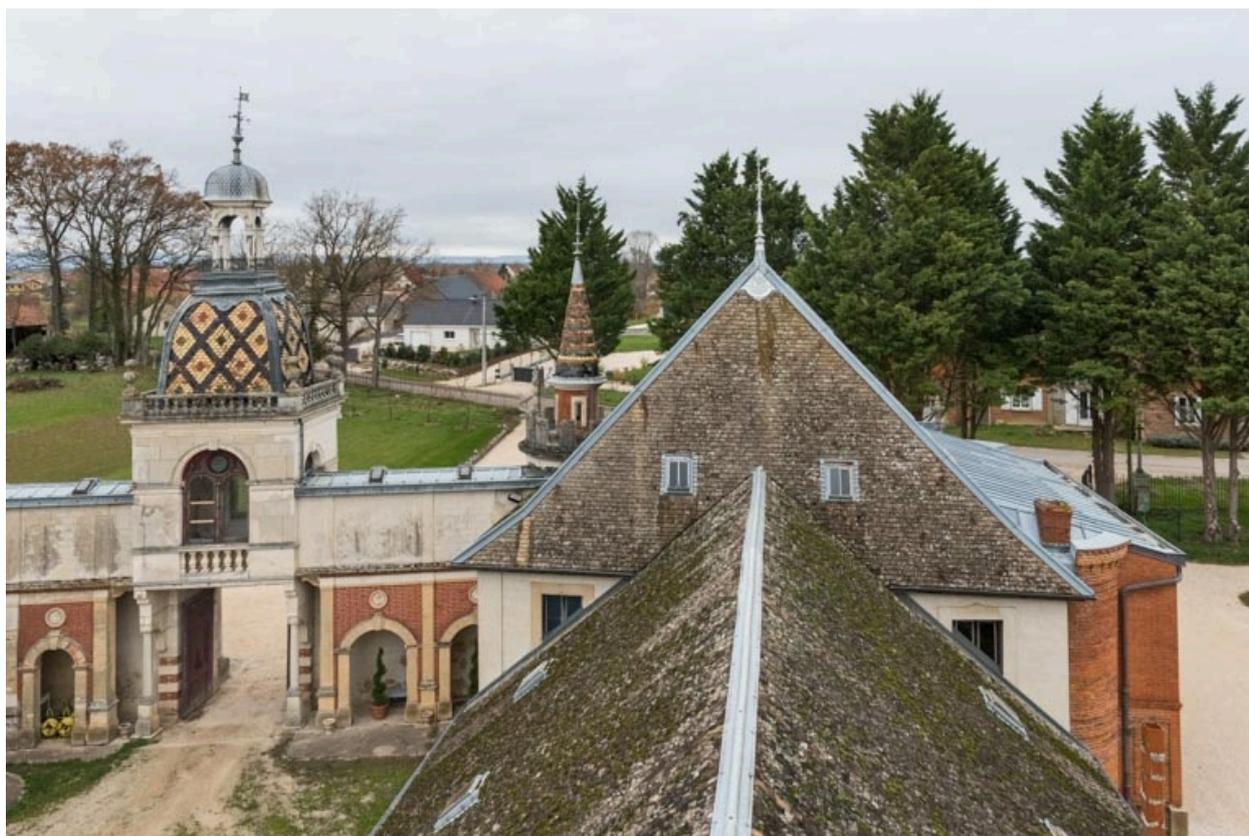
Toitures du corps nord et du
corps central, depuis le "Donjon".
Phot. Pierre-Marie Barbe-Richaud
IVR26_20212100483NUC4A

Toitures du corps nord et du corps central, depuis le "Donjon".

Vendu par les descendants de Louis Brossard, le bâtiment se dégrade. Le nouveau propriétaire, M Jordanson, entreprend des rénovations à partir de 1976. Il fait refaire la charpente et la toiture de la partie centrale, entérinant la disparition du salon des actrices et du "passage des panoramas", et le foyer, dans lequel interviennent Michel de Haese en 1995 (date et nom inscrits près de la cheminée) et Caroll Roughol, qui signe le décor de la coupole du théâtre. Le pressoir signalé en 1980 a disparu depuis.

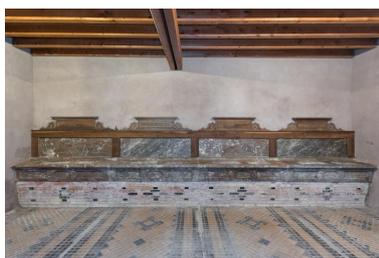
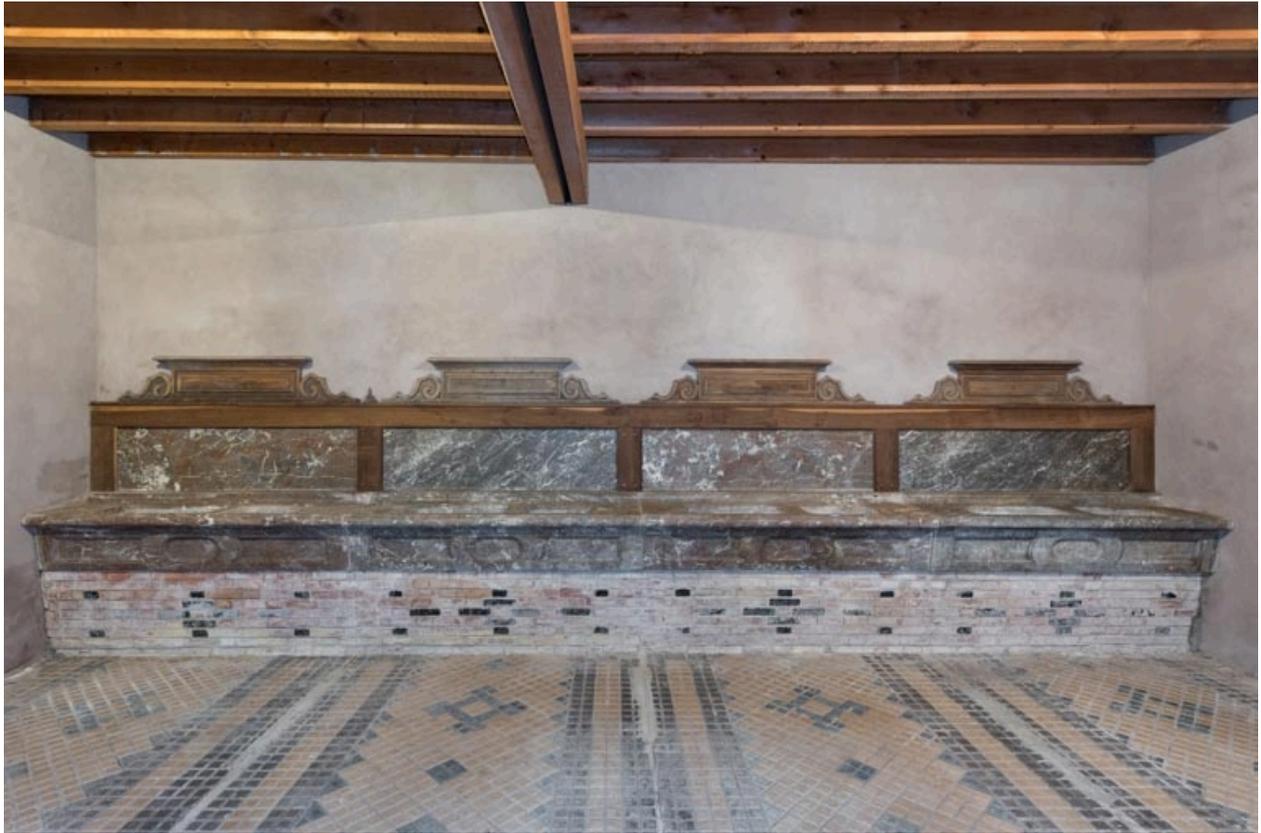
Corps central, écurie : mangeoires.
Phot. Pierre-Marie Barbe-Richaud
IVR26_20212100532NUC4A

Corps central, écurie : mangroires.

de 1897 à la fin de 1900. Louis Brossard fait aménager contre ce bâtiment une écurie dotée de mangeoires en marbre issues "de la démolition du palais Bonne-Nouvelle à Paris" ("la magnificence de cette écurie, digne d'un palais, est telle qu'on n'a jamais rien vu qui puisse rivaliser avec elle"), et une "grosse tour dite le Donjon", avec remise et sellerie au rez-de-chaussée, salle des fêtes et fumoir au 1er étage, chambres à coucher au 2e (avec un escalier en bois à doubles révolutions rappelant celui du château de Chambord), toit terrasse surmonté d'un petit belvédère. Il précise que la terrasse "a été construite contre l'avis des architectes les plus compétents et notamment de M. Charles Garnier, constructeur de l'Opéra de Paris" car "beaucoup trop lourde pour les médiocres bâtiments qui la supportent" (si la terrasse est toujours là, le belvédère a été détruit).

"Sans faire de fausse modestie, je reconnais volontiers avec tous les visiteurs que la magnificence de cette écurie, digne d'un palais, est telle qu'on n'a jamais rien vu qui puisse rivaliser avec elle. Les mangeoires, en marbre griotte foncé des FLANDRES, viennent de la démolition du palais BONNE-NOUVELLE à PARIS ; elles ont coûté 800 francs (or) à elles seules, non compris les frais de transport et de mise en place. Les stalles et leurs frontons sont en chêne massif ; les râteliers et les grilles en fonte de PARIS ; le revêtement des murs est en carreaux de faïence à dessins jaunes et noirs ; le plafond et les corniches sont peints en imitation de faïence. Jusqu'aux portes, aux vitraux et au splendide dallage, rien n'a été négligé pour faire de cette écurie une véritable merveille".

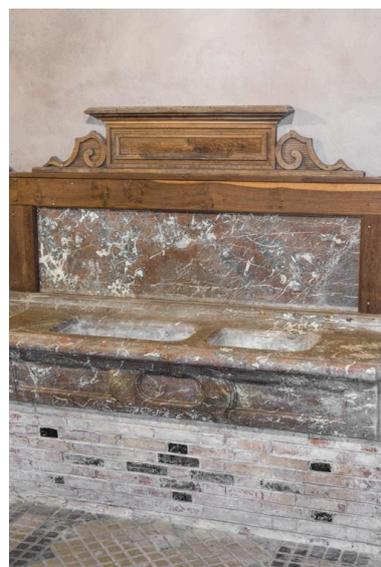
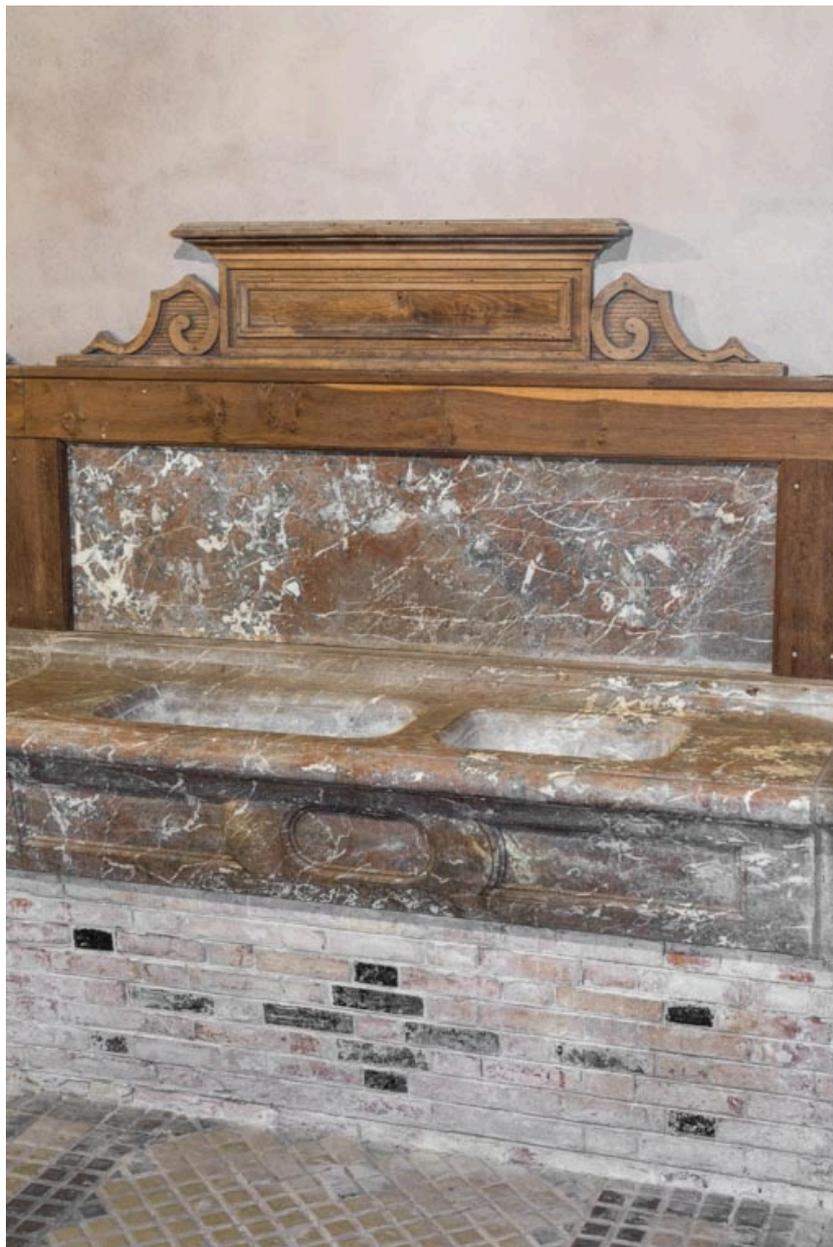
Corps central, écurie : détail
d'une mangeoire en marbre.
Phot. Pierre-Marie Barbe-Richaud
IVR26_20212100533NUC4A

Corps central, écurie : détail d'une mangeoire en marbre.

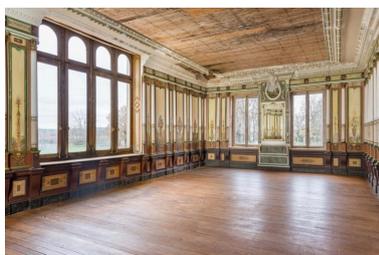
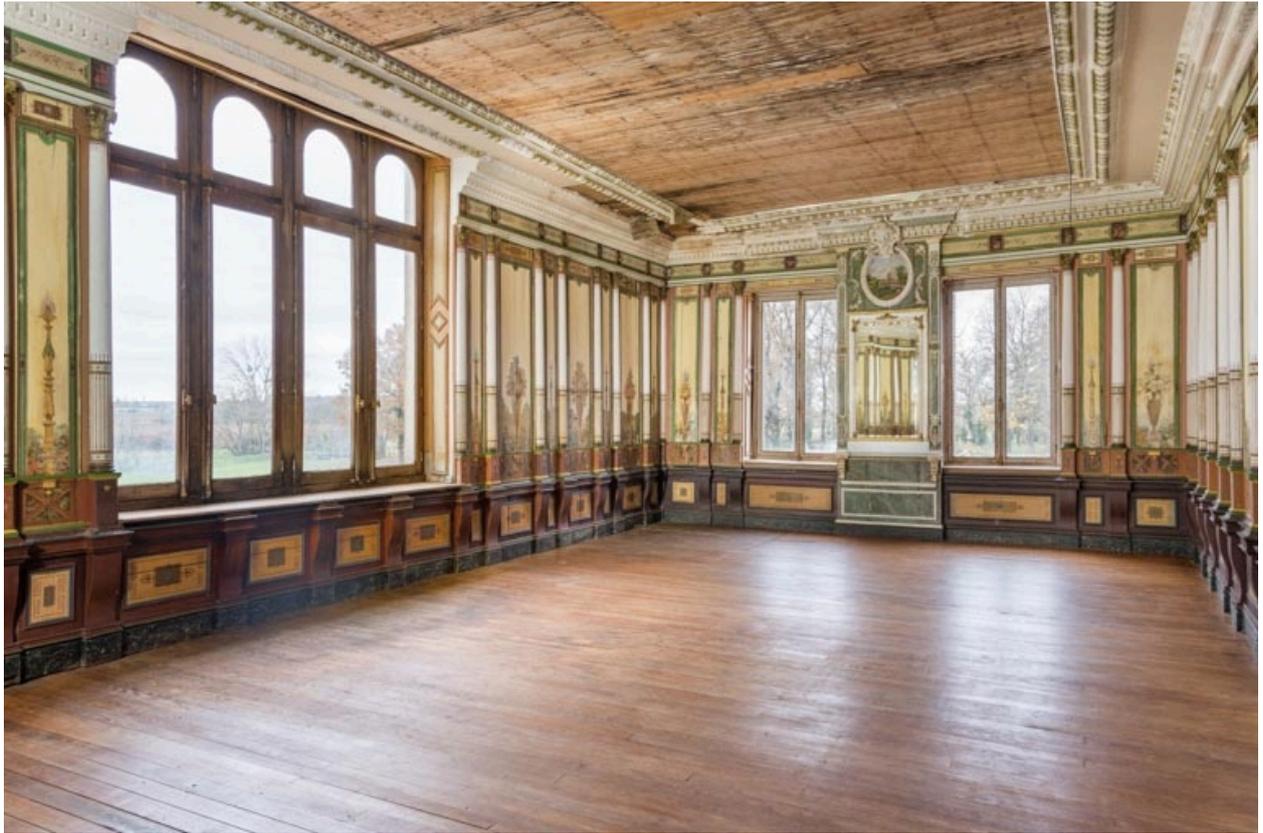
Corps sud ("Donjon") : salle des
fêtes au 1er étage (vue vers l'ouest).
Phot. Pierre-Marie Barbe-Richaud
IVR26_20212100481NUC4A

Corps sud ("Donjon") : salle des fêtes au 1er étage (vue vers l'ouest).

"En redescendant l'escalier CHAMBORD, on trouve au premier étage de la grosse tour dite le Donjon une magnifique Salle des Fêtes, vaste pièce de 6 m x 12 m, avec un plafond à caissons, des vitraux aux fenêtres, des tapisseries aux murs et une cheminée monumentale. Un petit fumoir lui est contigu.

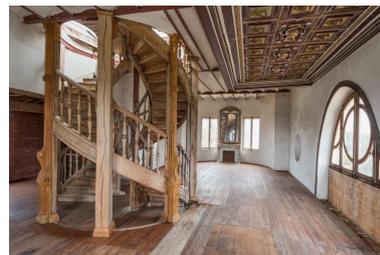
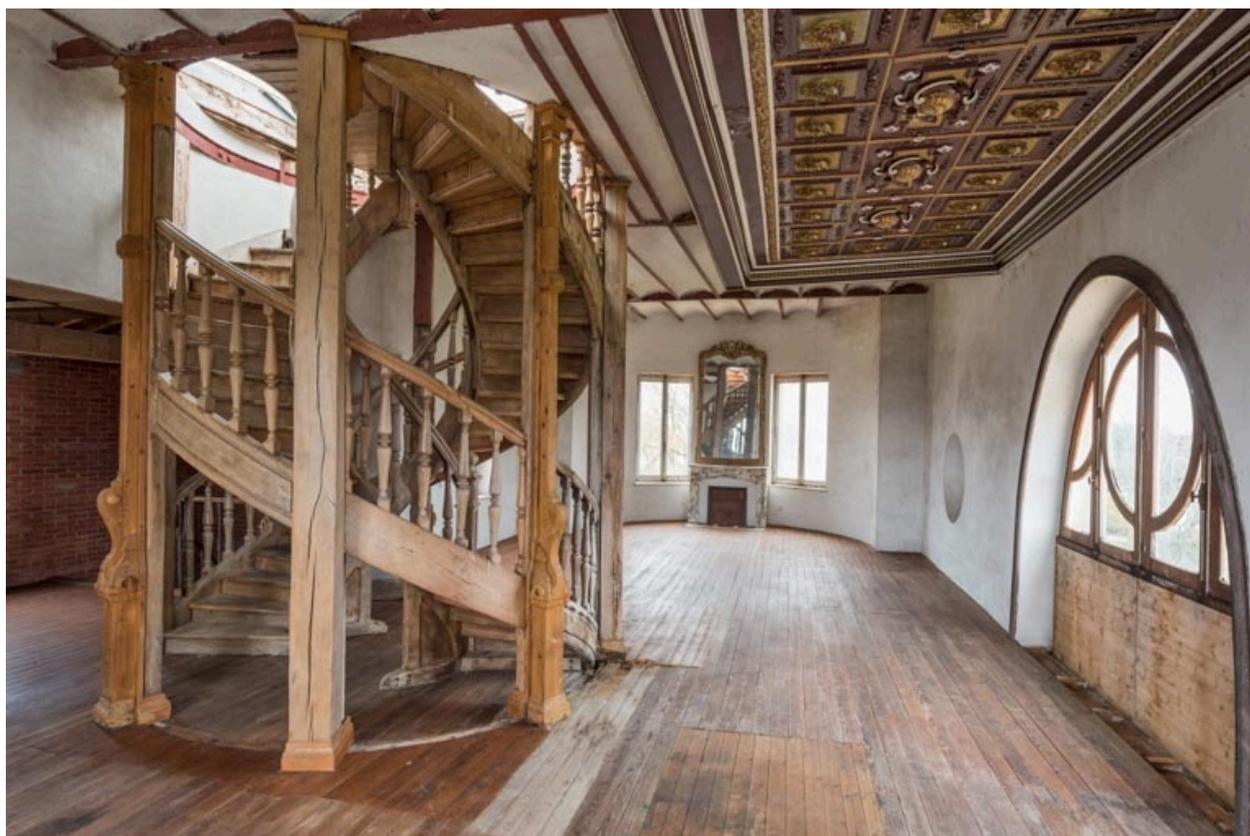
Corps sud : 2e étage avec
l'escalier dit de Chambord.
Phot. Pierre-Marie Barbe-Richaud
IVR26_20212100471NUC4A

Corps sud : 2e étage avec l'escalier dit de Chambord.

"Il débouche sur une autre merveille de CHEVIGNY, le fameux escalier dit de CHAMBORD, car de même que dans ce célèbre château les visiteurs peuvent, si bon leur semble, les uns monter et les autres descendre simultanément sans se rencontrer.
