Franche-Comté, Doubs
Charquemont
10 rue Victor Hugo

maison et atelier d'horlogerie de Victor Morel

Numéro de dossier : IA25001252
Date de l'enquête initiale : 2014
Date(s) de rédaction : 2014
Cadre de l'étude : patrimoine industriel patrimoine industriel du Doubs
Degré d'étude : étudié

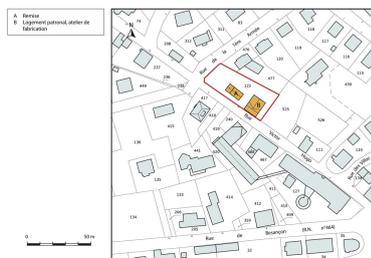
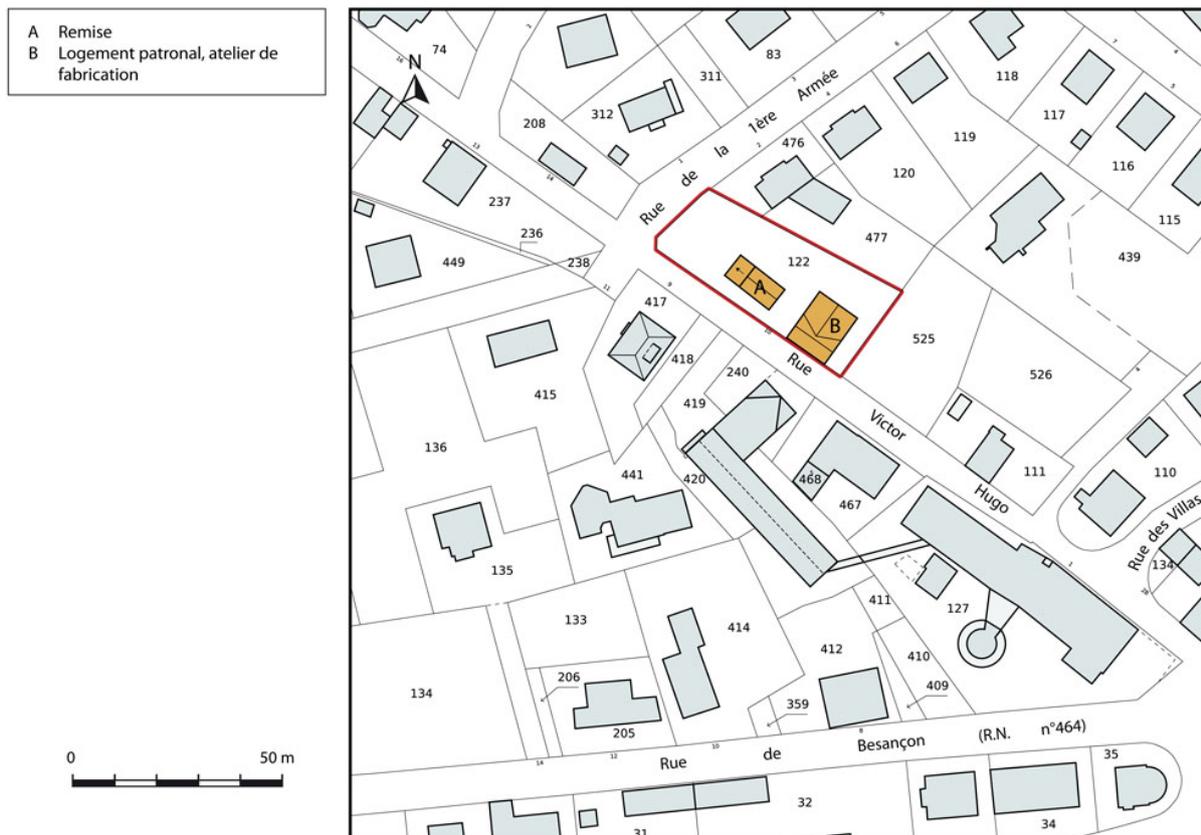
Plan-masse et de situation. Extrait du plan cadastral, 2015, section AB.
Dess. Mathias Papigny
IVR43_20152500661NUDA

Plan-masse et de situation. Extrait du plan cadastral, 2015, section AB.

Technique de relevé : reprise de fond ; Échelle : 1/1 000

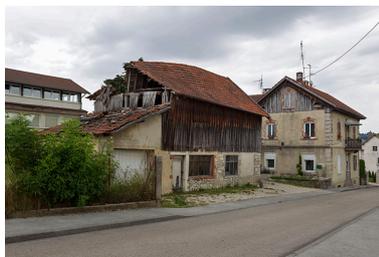
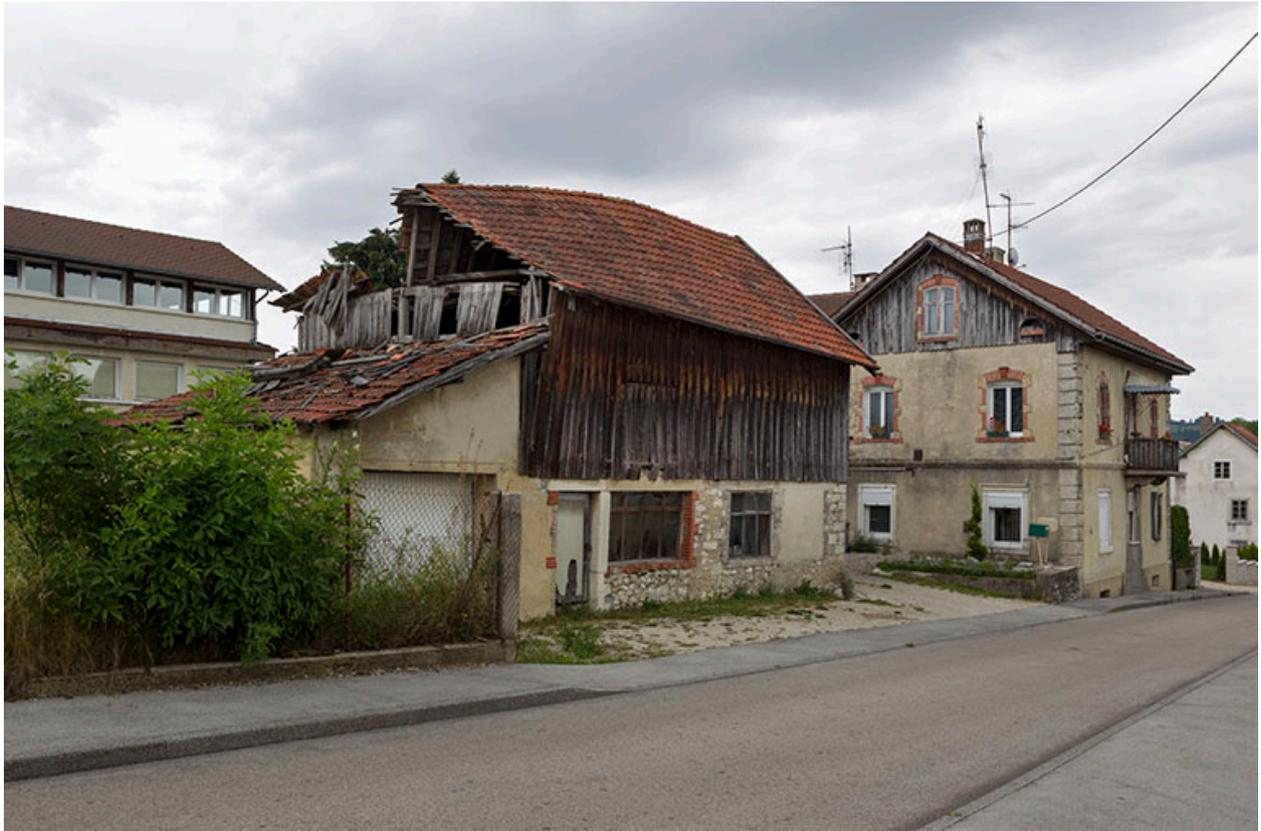
Vue d'ensemble, depuis le nord-ouest.
Phot. Sonia Dourlot
IVR43_20142501848NUC2A

Vue d'ensemble, depuis le nord-ouest.

Les bâtiments ont des murs en moellons calcaires enduits, avec essentage de planches pour le pignon oriental de la maison, pan de bois et même essentage pour l'étage de la remise. Ils sont couverts de toits à longs pans et pignons couverts (toit

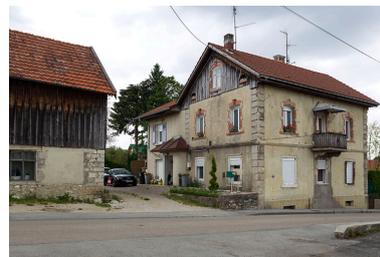
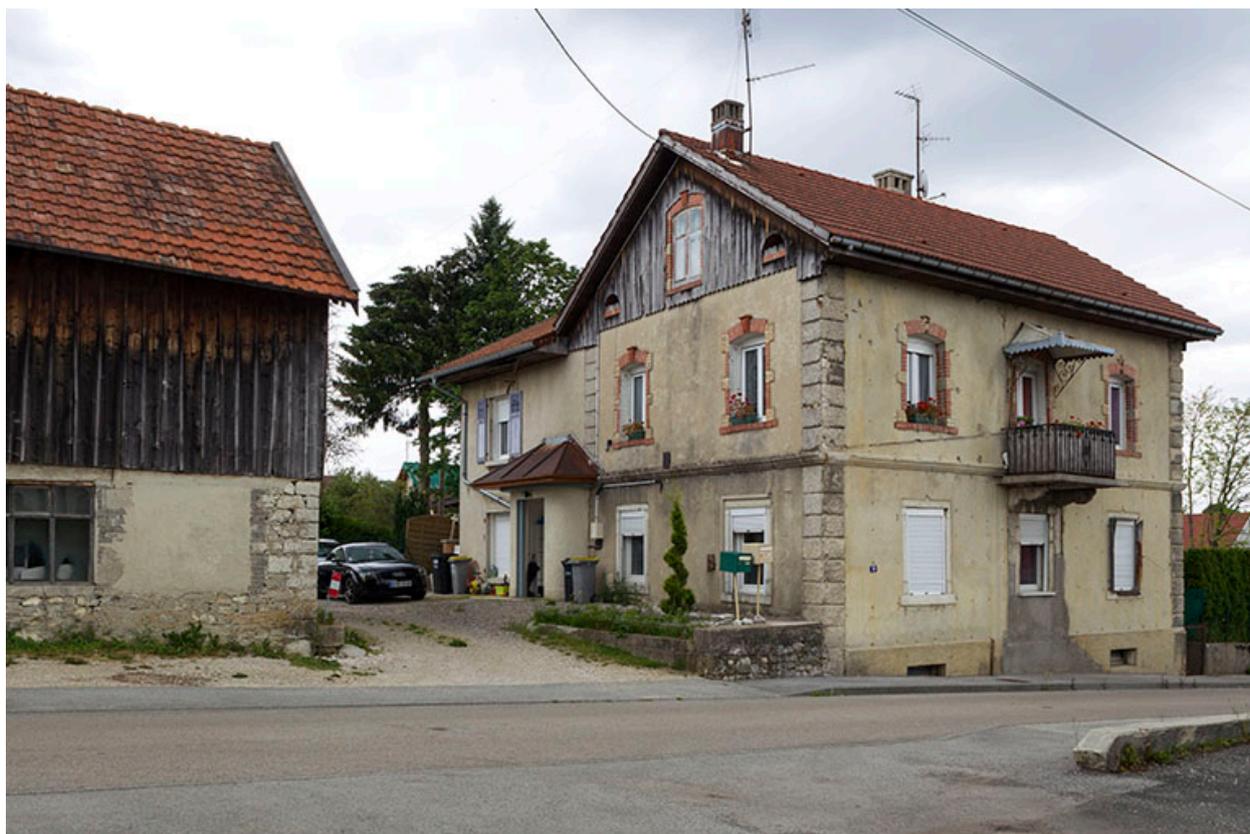
Logement patronal : façades antérieure et latérale gauche.
Phot. Sonia Dourlot
IVR43_20142501849NUC2A

Logement patronal : façades antérieure et latérale gauche.

en appentis sur le corps à l'extrémité occidentale de la remise), à couverture de tuiles mécaniques. La maison comporte un sous-sol, un étage carré et un étage en surcroît, desservis par un escalier dans-oeuvre. Sa façade postérieure (nord) est percée de deux fenêtres horlogères au rez-de-chaussée. L'entrée a été transférée de sa façade antérieure (où elle était accessible via un escalier) sur sa façade latérale gauche.

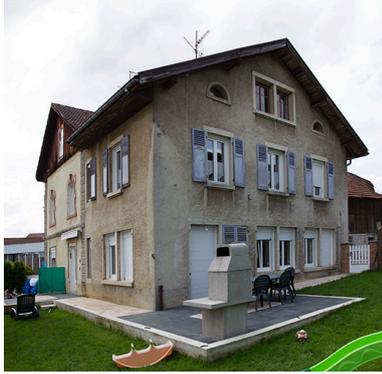
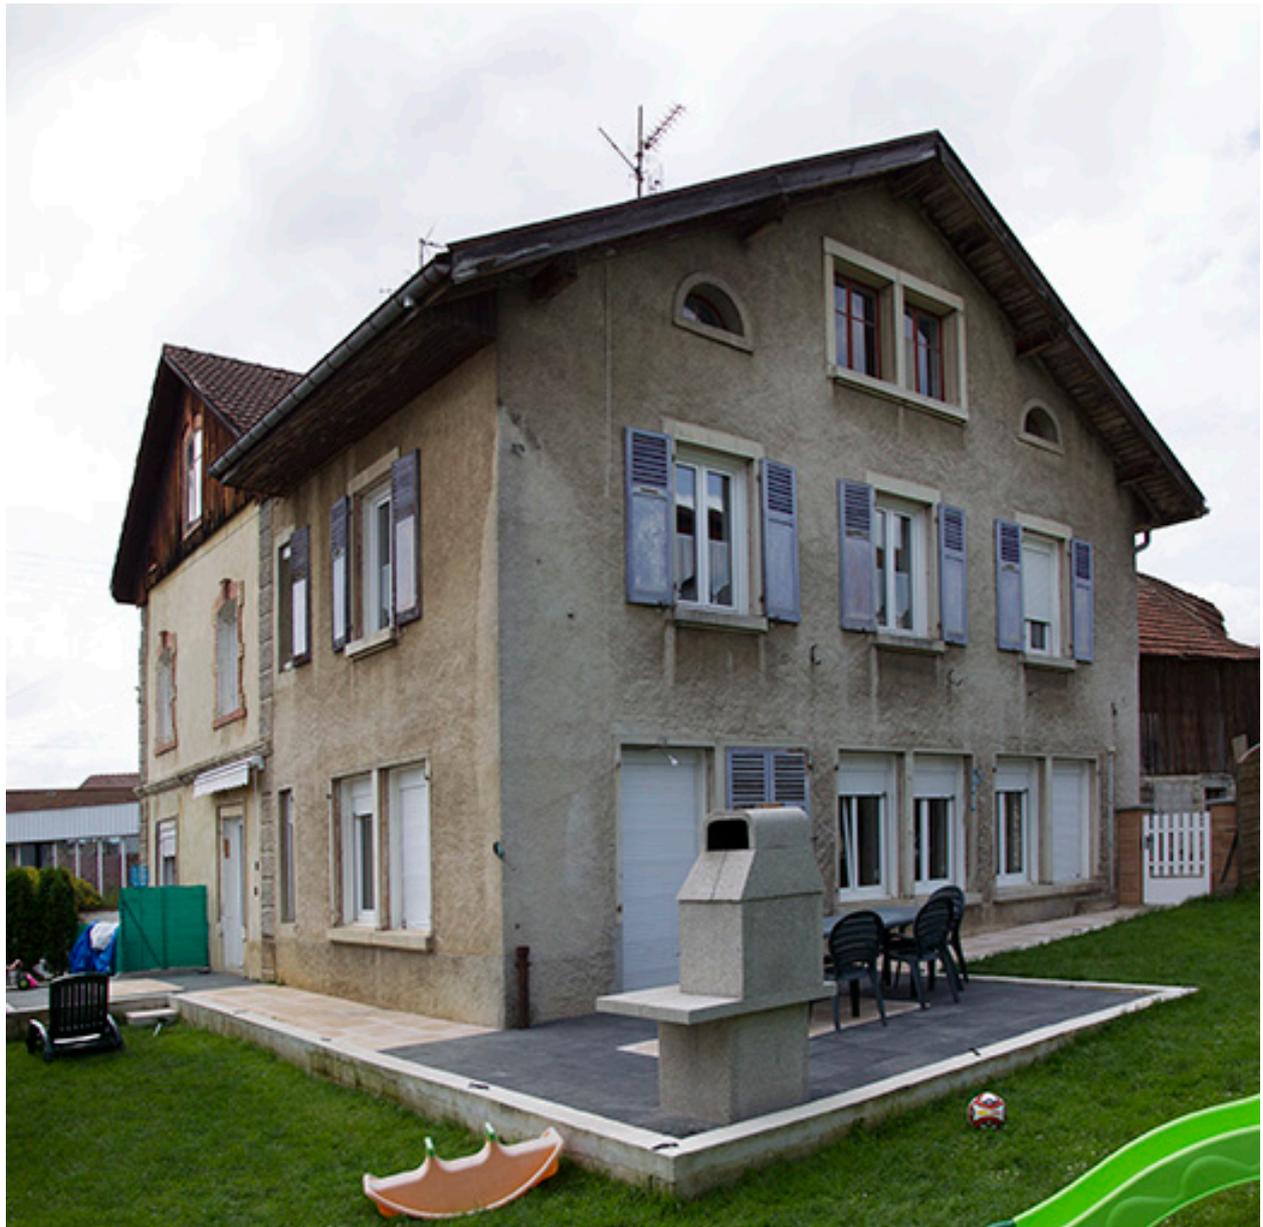
Logement patronal : façades
postérieure et latérale droite.
Phot. Sonia Dourlot
IVR43_20142501851NUC4AQ

Logement patronal : façades postérieure et latérale droite.

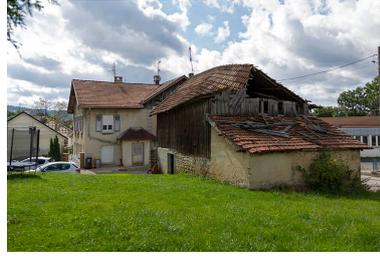
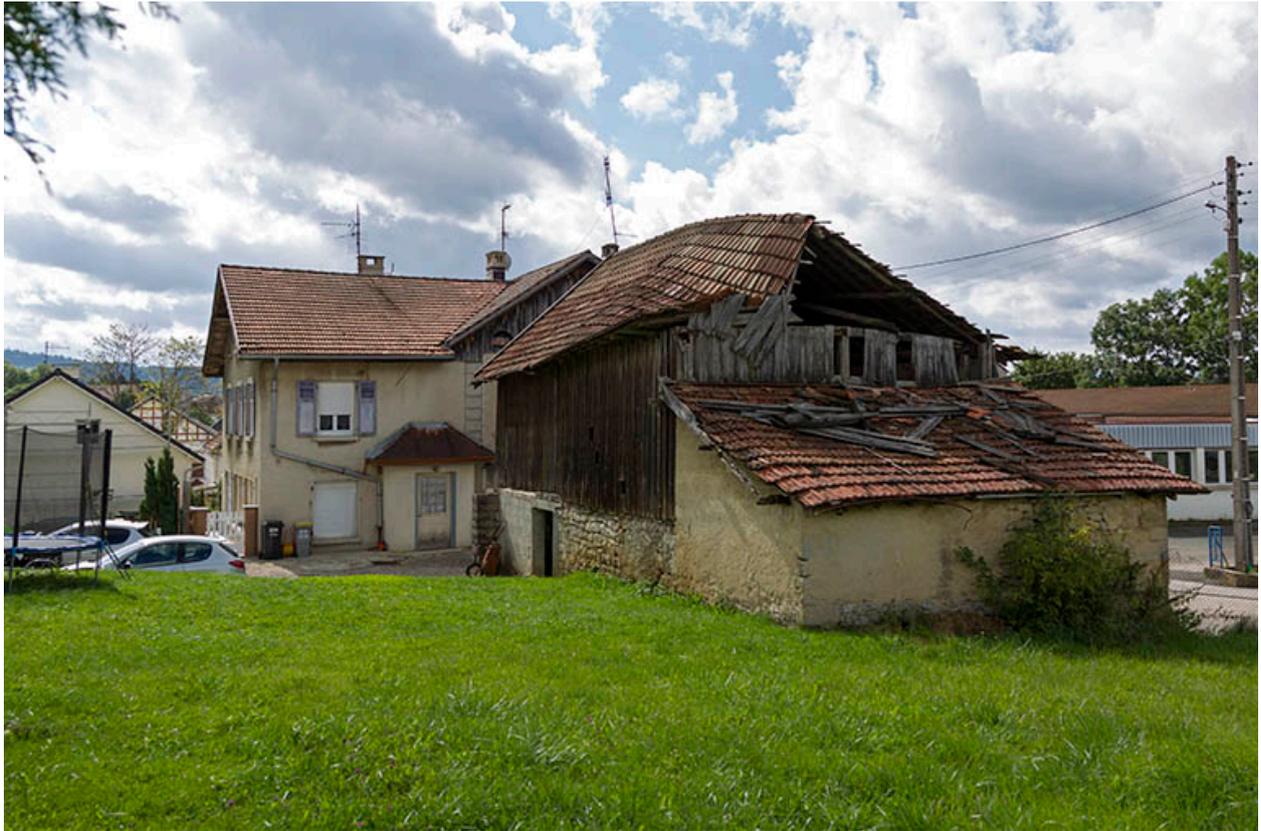
Remise et logement patronal
(façade latérale gauche).
Phot. Sonia Dourlot
IVR43_20142501850NUC2A

Remise et logement patronal (façade latérale gauche).
