Bourgogne-Franche-Comté, Doubs  
Ornans  
Bonnevaux du Bas  
route départementale 280

## **moulin du Bas**

Numéro de dossier : IA25000176  
Date de l'enquête initiale : 2015  
Date(s) de rédaction : 2016  
Cadre de l'étude : patrimoine industriel patrimoine industriel du Doubs  
Degré d'étude : étudié

Dénomination : moulin à farine  
Destinations successives : scierie  
Parties constituant non étudiées : logement, atelier de fabrication, bief de dérivation

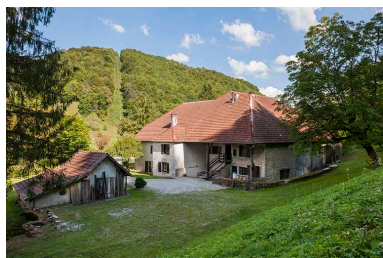
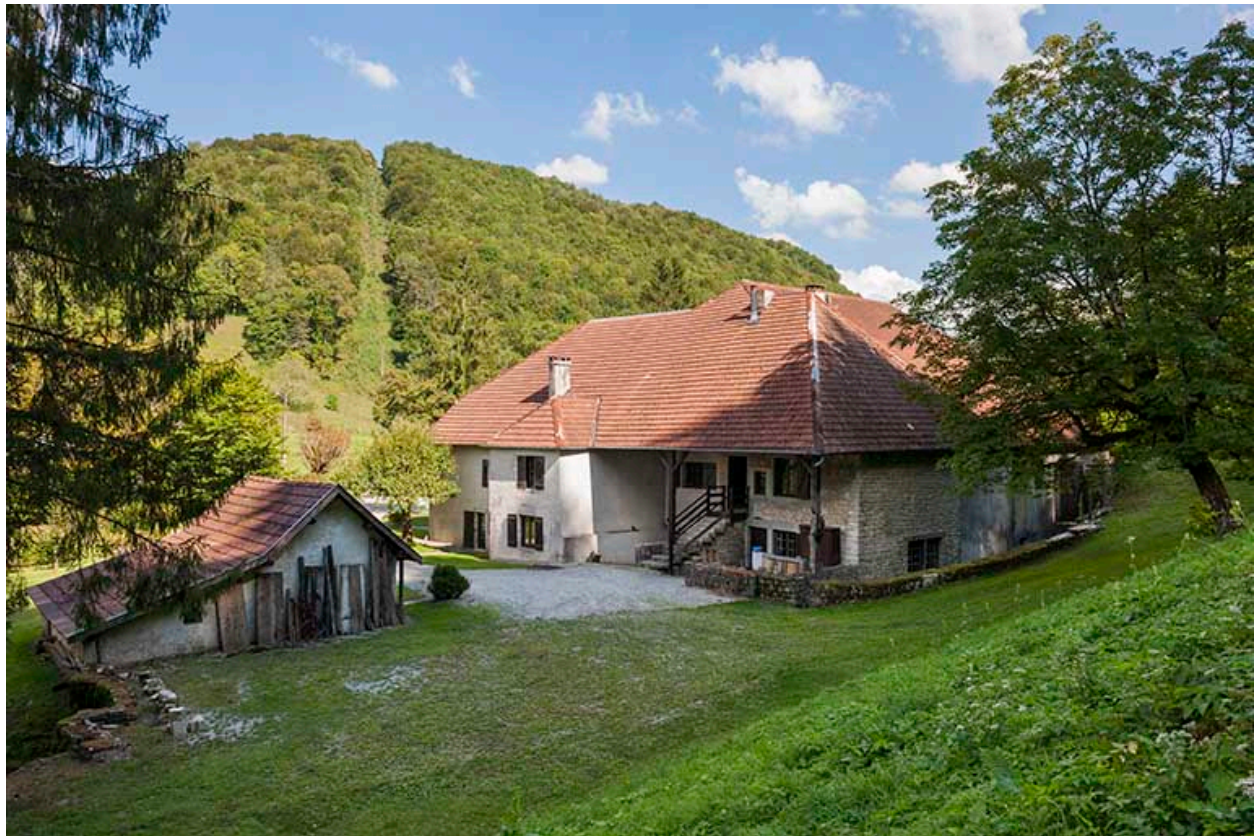
Vue d'ensemble depuis le sud-ouest.  
Phot. Jérôme Mongreville  
IVR43\_20152501753NUC4A

Vue d'ensemble depuis le sud-ouest.

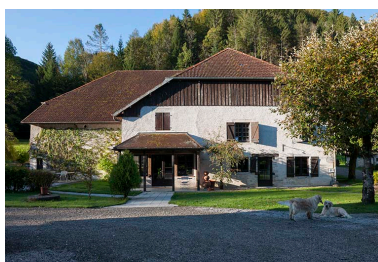
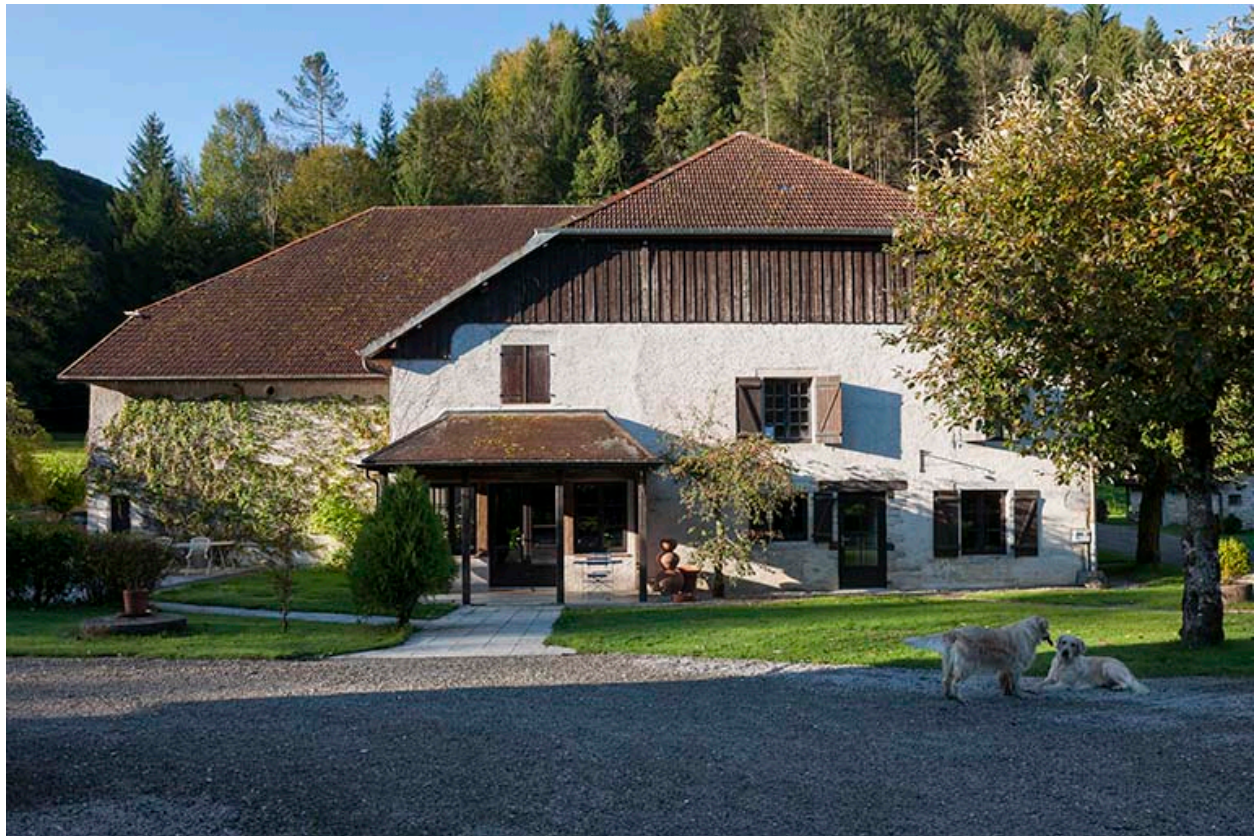
Façade nord.  
Phot. Jérôme Mongreville  
IVR43\_20152501757NUC4A

Façade nord.

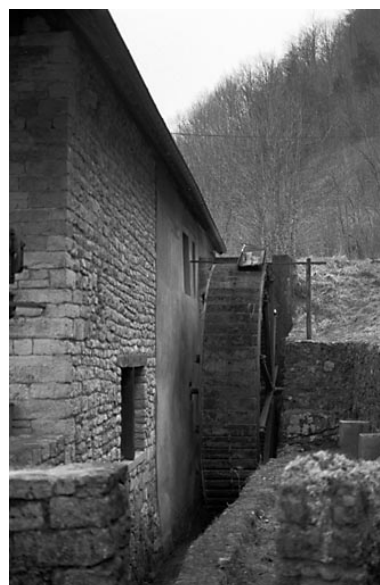
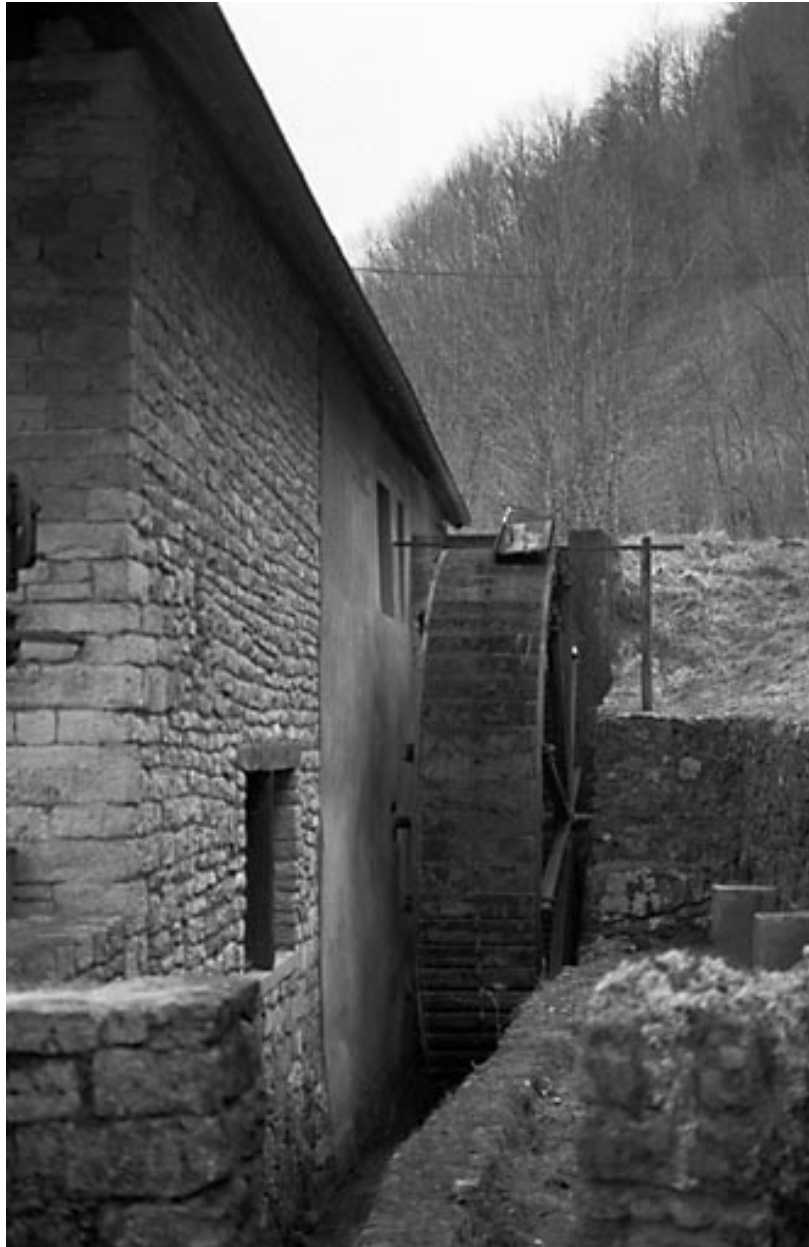
Façade latérale droite : la roue  
hydraulique verticale en 1980.  
Phot. Liliane Hamelin  
IVR43\_20002500204Z

Façade latérale droite : la roue hydraulique verticale en 1980.

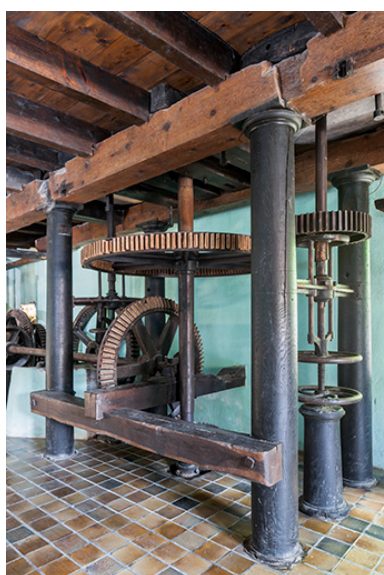
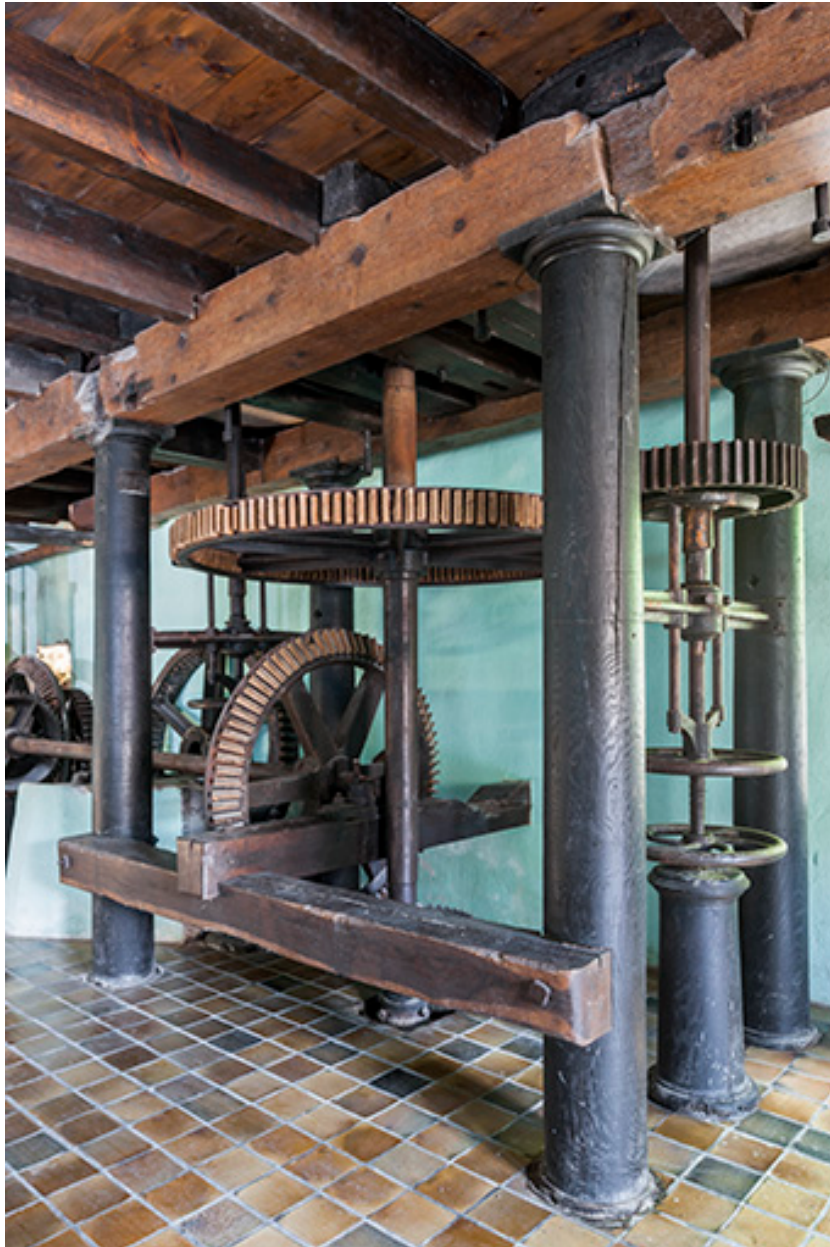
Beffroi (est) d'une paire de meules.  
Phot. Jérôme Mongreville  
IVR43\_20152501746NUC4A

Beffroi (est) d'une paire de meules.

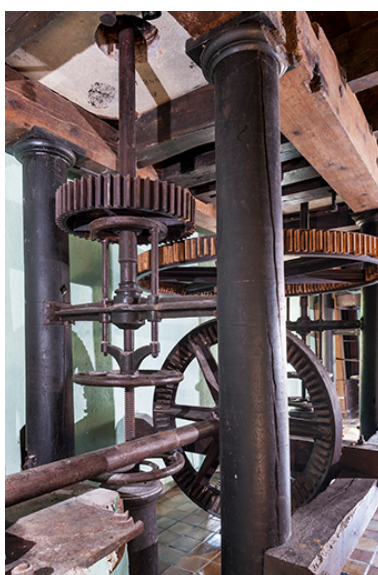
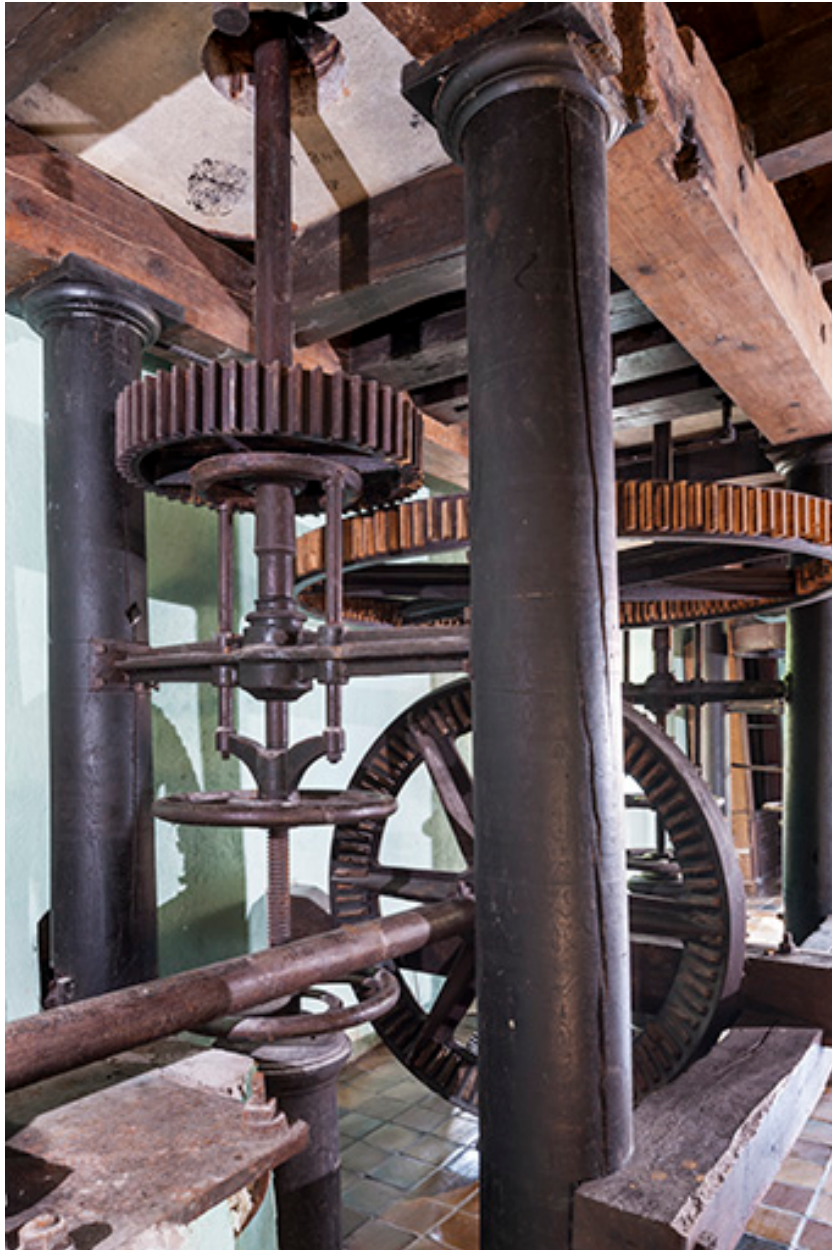
Beffroi est. Détail de la transmission.  
Phot. Jérôme Mongreville  
IVR43\_20152501747NUC4A

Beffroi est. Détail de la transmission.

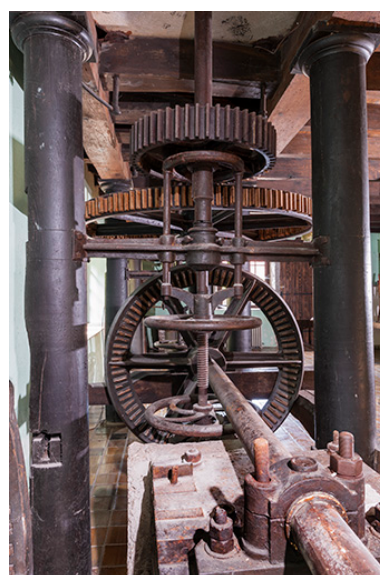
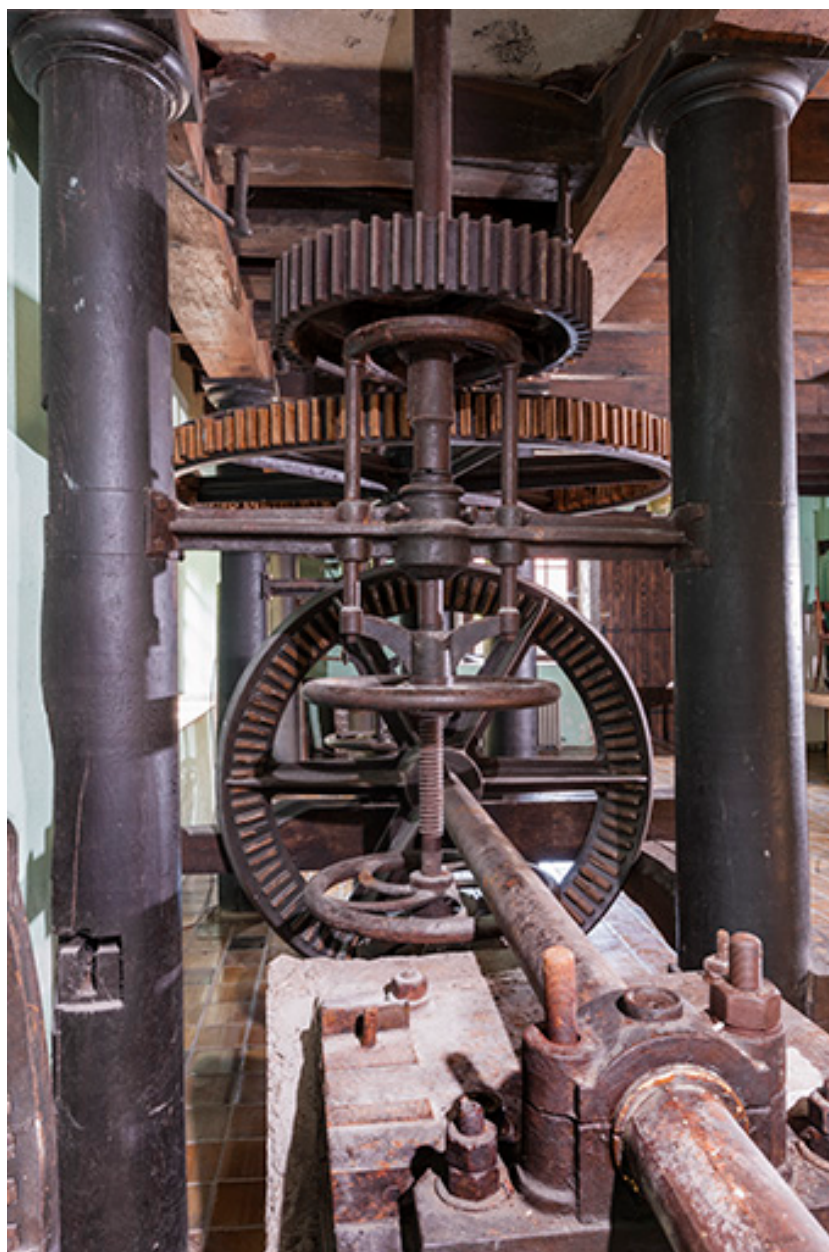
Arbre principal et système de  
transmission du beffroi est.  
Phot. Jérôme Mongreville  
IVR43\_20152501748NUC4A

Arbre principal et système de transmission du beffroi est.

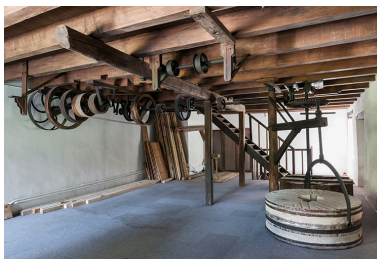
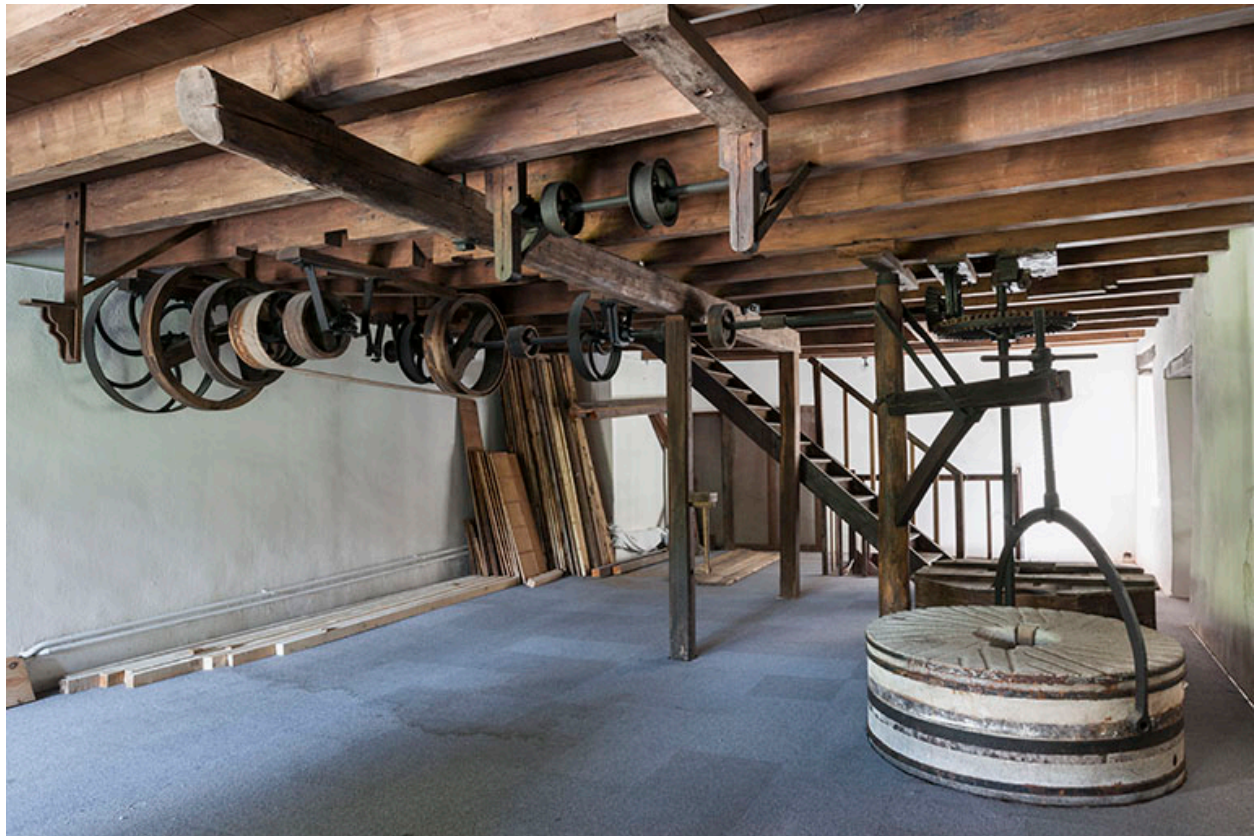
Premier étage. Transmission par poulies et meules.  
Phot. Jérôme Mongreville  
IVR43\_20152501750NUC4A

Premier étage. Transmission par poulies et meules.

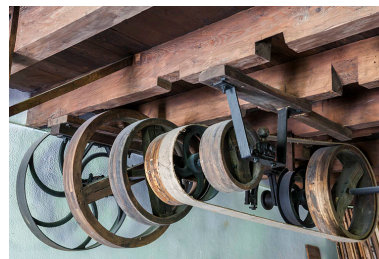
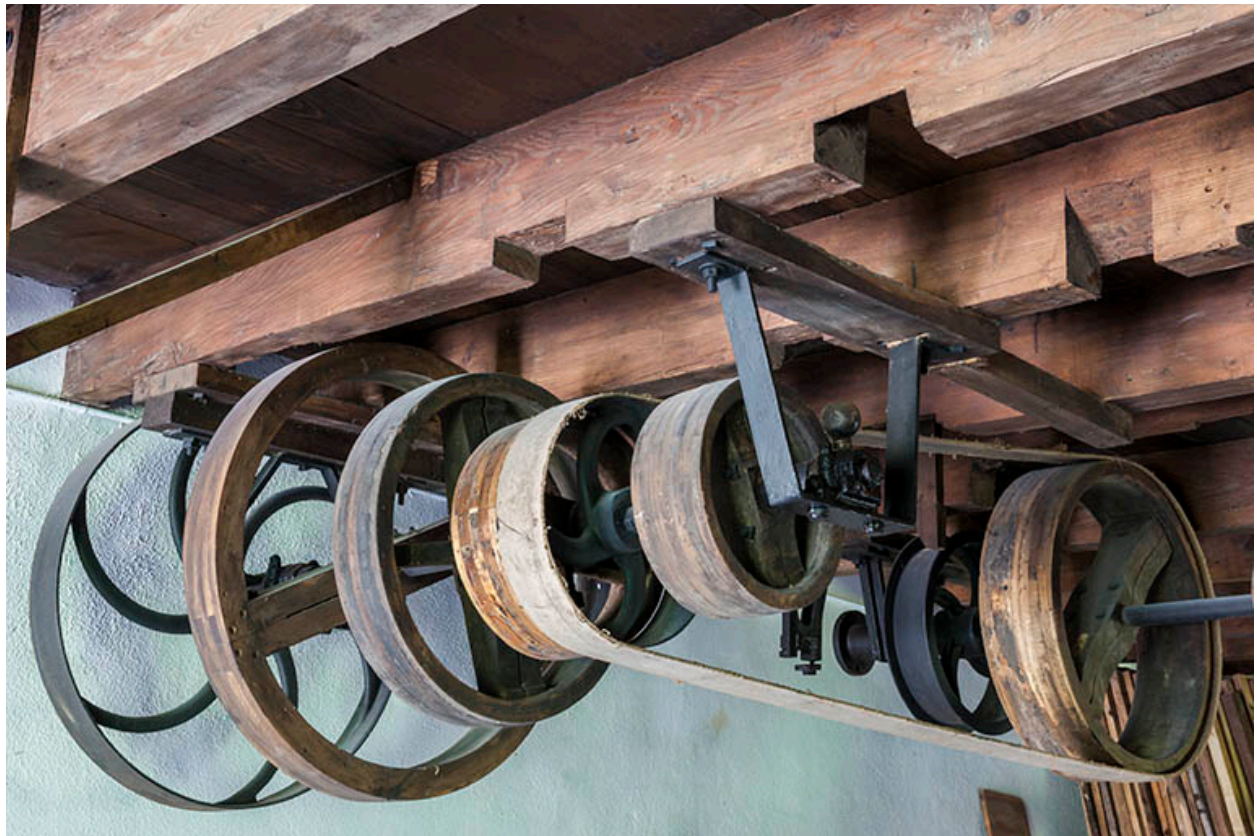
Détail de la transmission par poulies.  
Phot. Jérôme Mongreville  
IVR43\_20152501751NUC4A

Détail de la transmission par poulies.

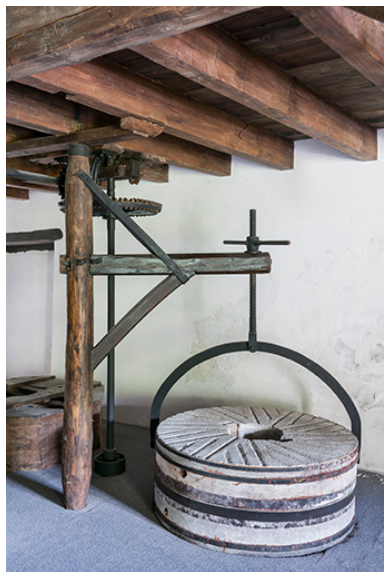
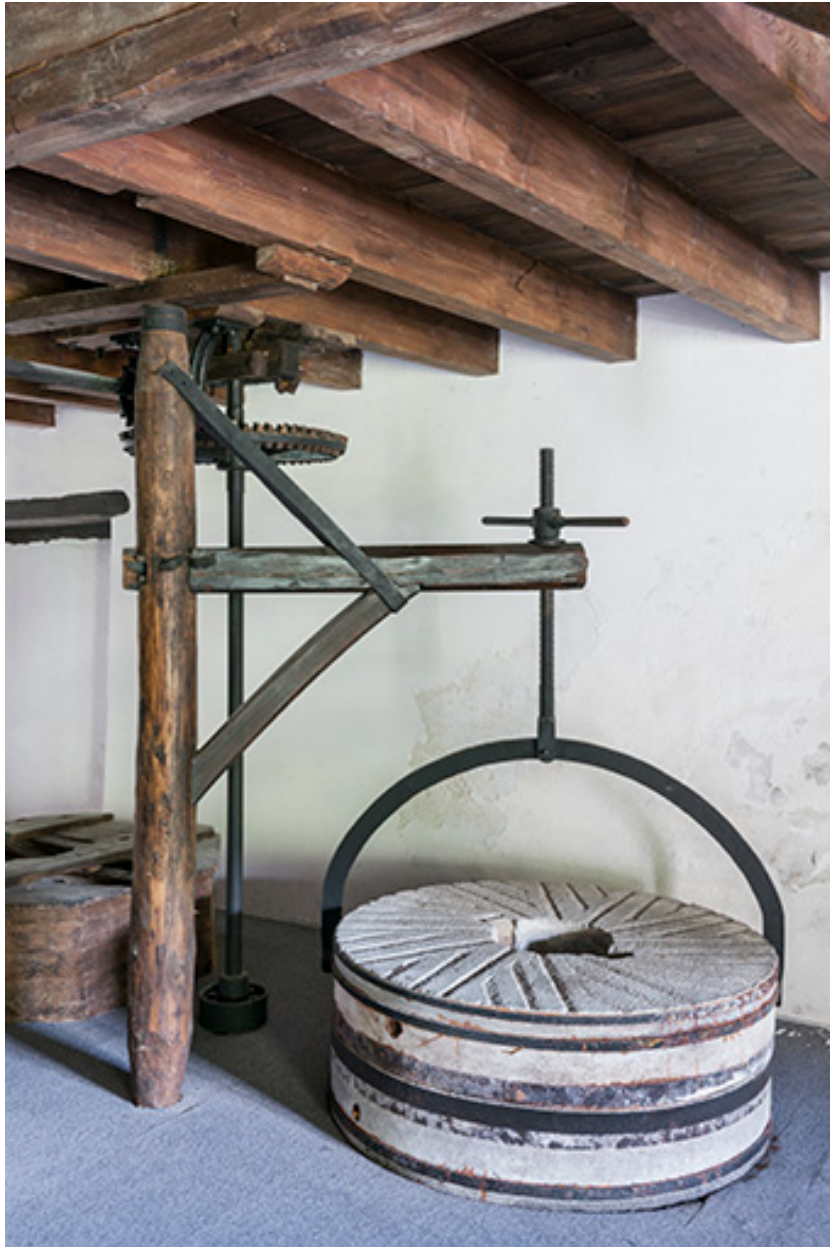
Potence et meules.  
Phot. Jérôme Mongreville  
IVR43\_20152501752NUC4A

Potence et meules.
