Franche-Comté, Jura Salins-les-Bains 86 rue de la Liberté,

hôtel Junet d'Aiglepierre

Numéro de dossier : IA39002093 Date de l'enquête initiale : 2023 Date(s) de rédaction : 2024

Cadre de l'étude : inventaire topographique

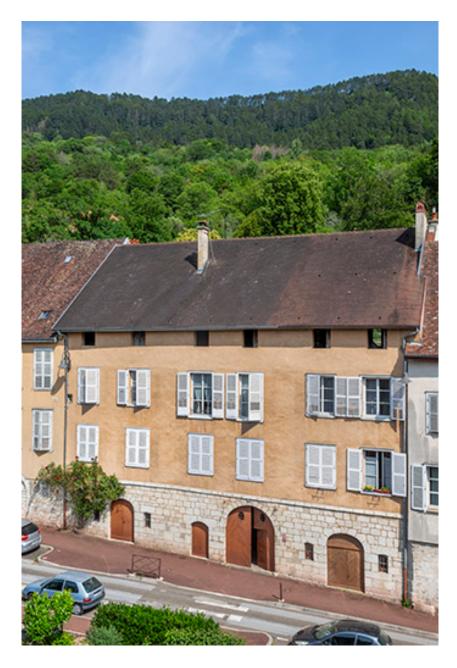
IVR43_20233900714NUC4A

Façade antérieure vue depuis l'ouest.

Élévations extérieures : élévation à travées

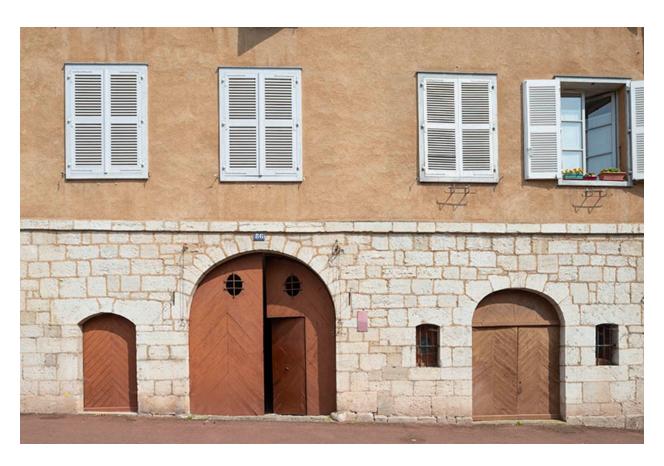
IVR43_20233900718NUC4A

Les premiers niveaux de la façade antérieure.

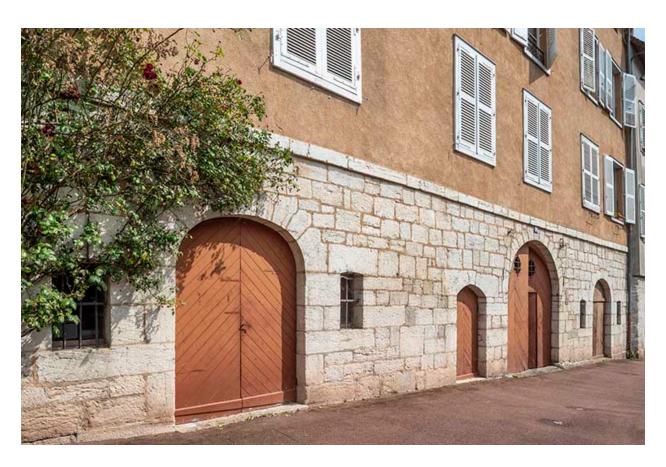
IVR43_20233900717NUC4A

Les ouvertures au rez-de-chaussée.

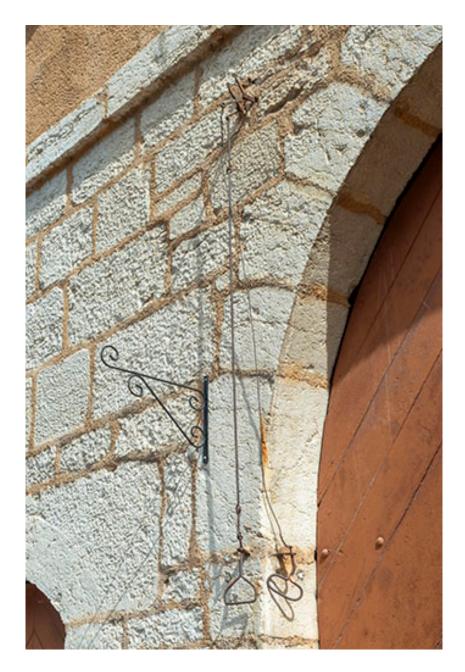
IVR43_20233900708NUC4A

Système de sonnette (clochette) de portes intérieures depuis la rue (poignées, relais et fil de fer).

à gauche de la porte cochère, une poignée métallique permettait d'actionner, via un système de fils de fers reliés à des pivots en équerre, les clochettes des appartements. Celui du deuxième étage conserve des éléments de la construction d'origine (boiseries, cheminée en pierre marbrière).

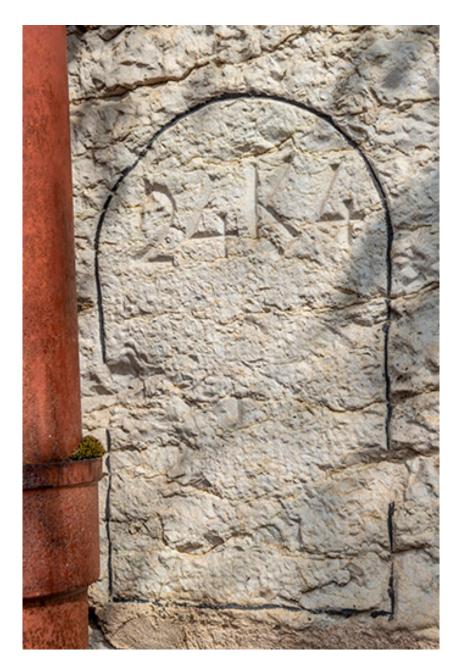
IVR43_20233900719NUC4A

Borne gravée (24K4) au nord de la façade.

La parcelle est délimitée à l'ouest par l'hôtel, donnant sur la rue de la Liberté, et à l'est par le mur d'enceinte (chemin de la Tour ronde). La forte pente a nécessité l'aménagement de deux vastes terrasses reliées par un escalier en pierre. Un talus donne accès au chemin de la Tour ronde en passant par les vestiges de la tour d'Aiglepierre. Antérieurement au 19e siècle, les jardins en terrasse situés dans le prolongement de l'hôtel construit au nord (n°88) ont été rattachés à la parcelle du n°86. L'hôtel est construit en pierre de taille (rez-de-chaussée) et en moellon de calcaire enduit (étages), couvert d'un toit à longs pans et d'un appentis en tuile plate (aile en retour). L'élévation à six travées de la façade ouest comprend deux étages carrés et un étage en surcroît (comble). Quatre portes sont aménagées au rez-de-chaussée de cette façade. Couverte d'un arc en plein-cintre, la porte cochère centrale ouvre sur une remise où prend pied l'escalier qui mène aux étages. Les trois autres portes, couvertes en arc segmentaire ou en anse de panier, ouvrent sur une cave (porte piétonne), une remise et une écurie (portes larges). Placé contre la façade est, l'escalier est construit en pierre calcaire pour le premier niveau, et en bois et carreaux de terre cuite pour le second. Il a conservé sa rampe d'appui en ferronnerie. Au deuxième entresol, l'escalier donne accès à une cour permettant de gagner la première terrasse. Celle-ci est également accessible de plainpied par l'appartement du deuxième étage. La façade ouest conserve deux éléments intéressants. Une borne gravée (24K4) indique la distance jusqu'à Poligny, ancien chef-lieu du district (1790-1795) puis de l'arrondissement (1800-1926). Placée

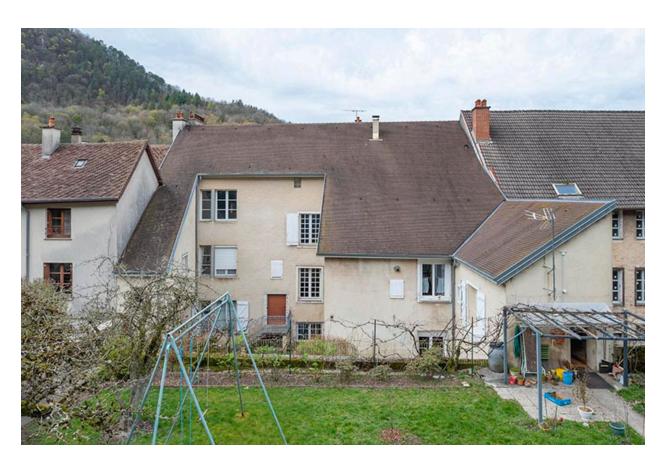
IVR43_20233900152NUC4A

Façade postérieure de l'hôtel depuis la seconde terrasse.

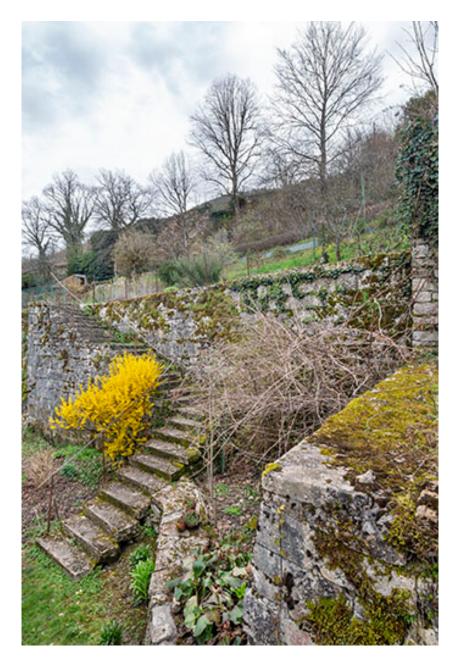
IVR43_20233900148NUC4A

L'escalier d'accès à la première terrasse.

extérieur : escalier droit, en maçonnerie

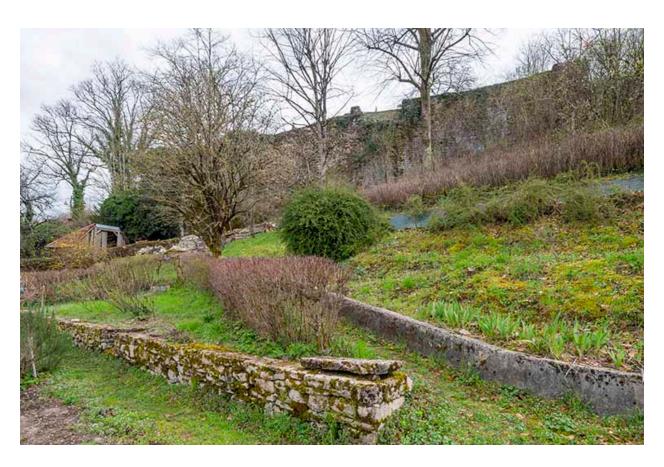
IVR43_20233900151NUC4A

Vue depuis la première terrasse. Au second plan, parement interne de l'enceinte fortifiée.

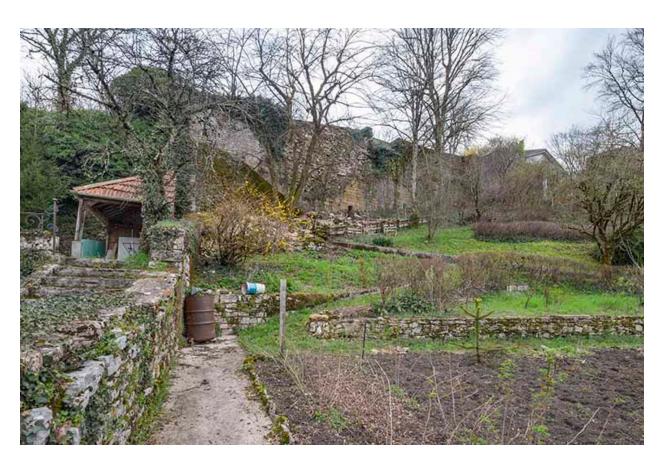
IVR43_20233900155NUC4A

Vue depuis la seconde terrasse. Partie talutée menant au rempart.

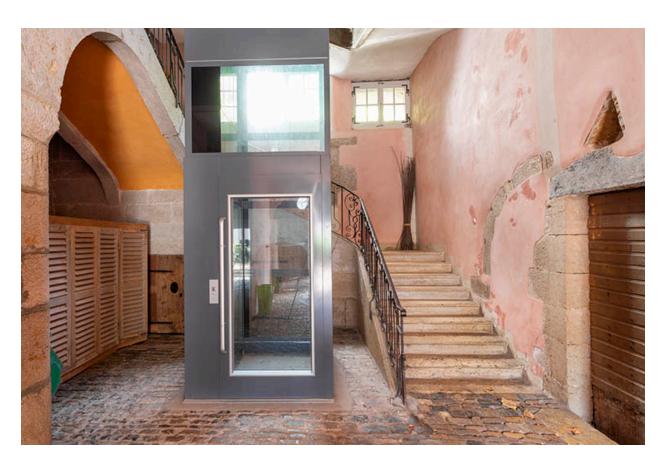
IVR43_20233900700NUC4A

La cage d'escalier depuis l'entrée au rez-de-chaussée.

Escaliers : escalier dans-oeuvre : escalier tournant à retours avec jour, en maçonnerie ; escalier de distribution

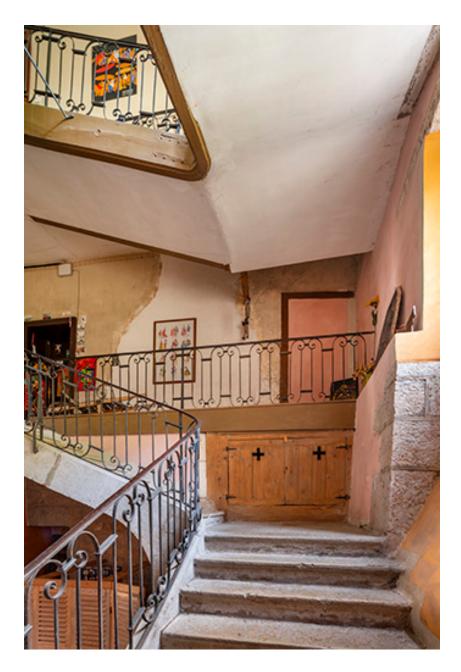
IVR43_20233900701NUC4A

L'escalier vu depuis le premier repos.

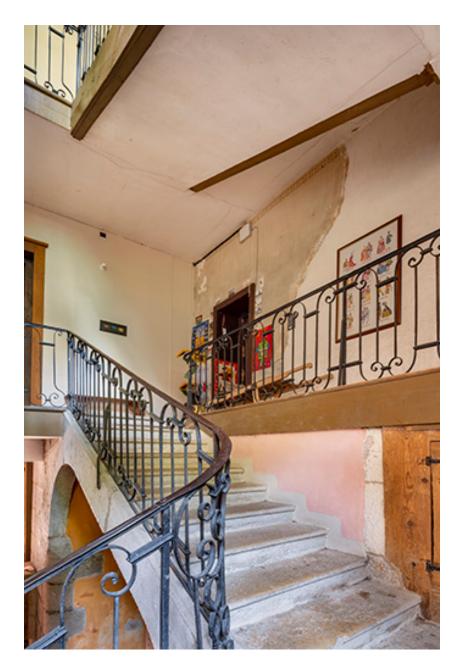
IVR43_20233900702NUC4A

Cage d'escalier depuis la seconde volée.

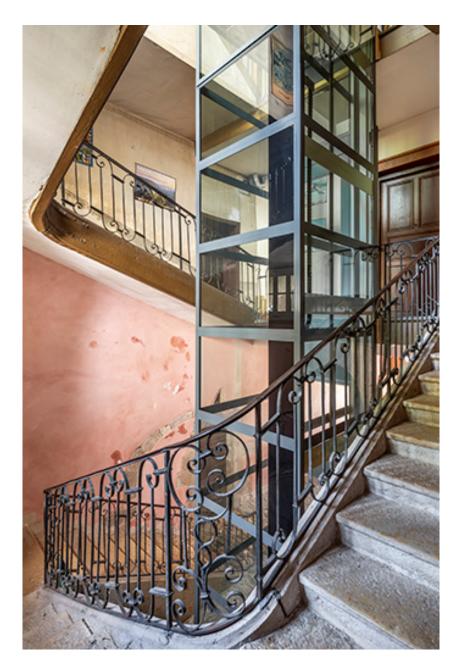
IVR43_20233900703NUC4A

La cage d'escalier depuis le second repos.

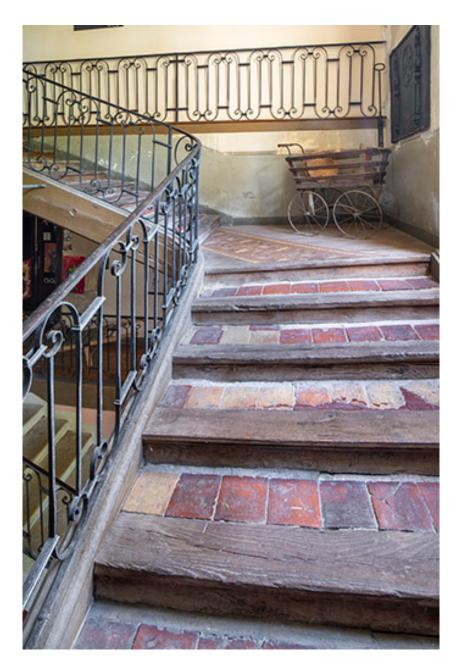
IVR43_20233900704NUC4A

Volée d'escalier entre le premier et le second étage.

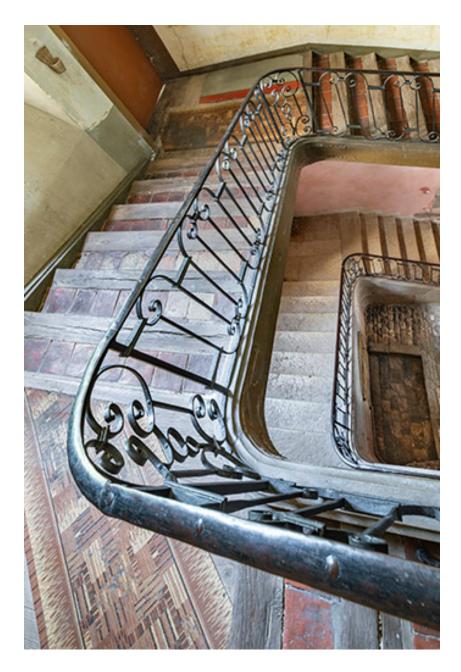
IVR43_20233900705NUC4A

Vue plongeante sur la cage d'escalier.

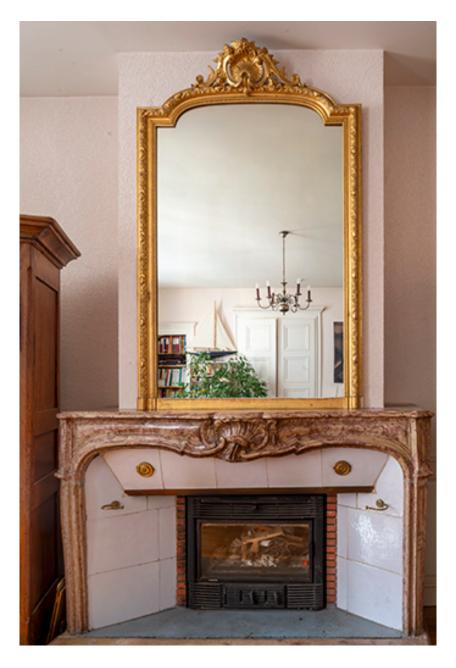
IVR43_20233900707NUC4A

Cheminée du second étage.
