Bourgogne, Côte-d'Or  
Trugny  
PK 184

## **pont sur l'écluse de Seurre**

Numéro de dossier : IA21005704

Cadre de l'étude : enquête thématique régionale Saône navigable en Bourgogne-Franche-Comté (la)

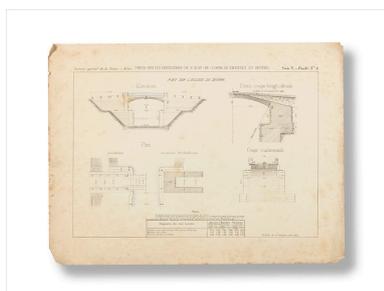
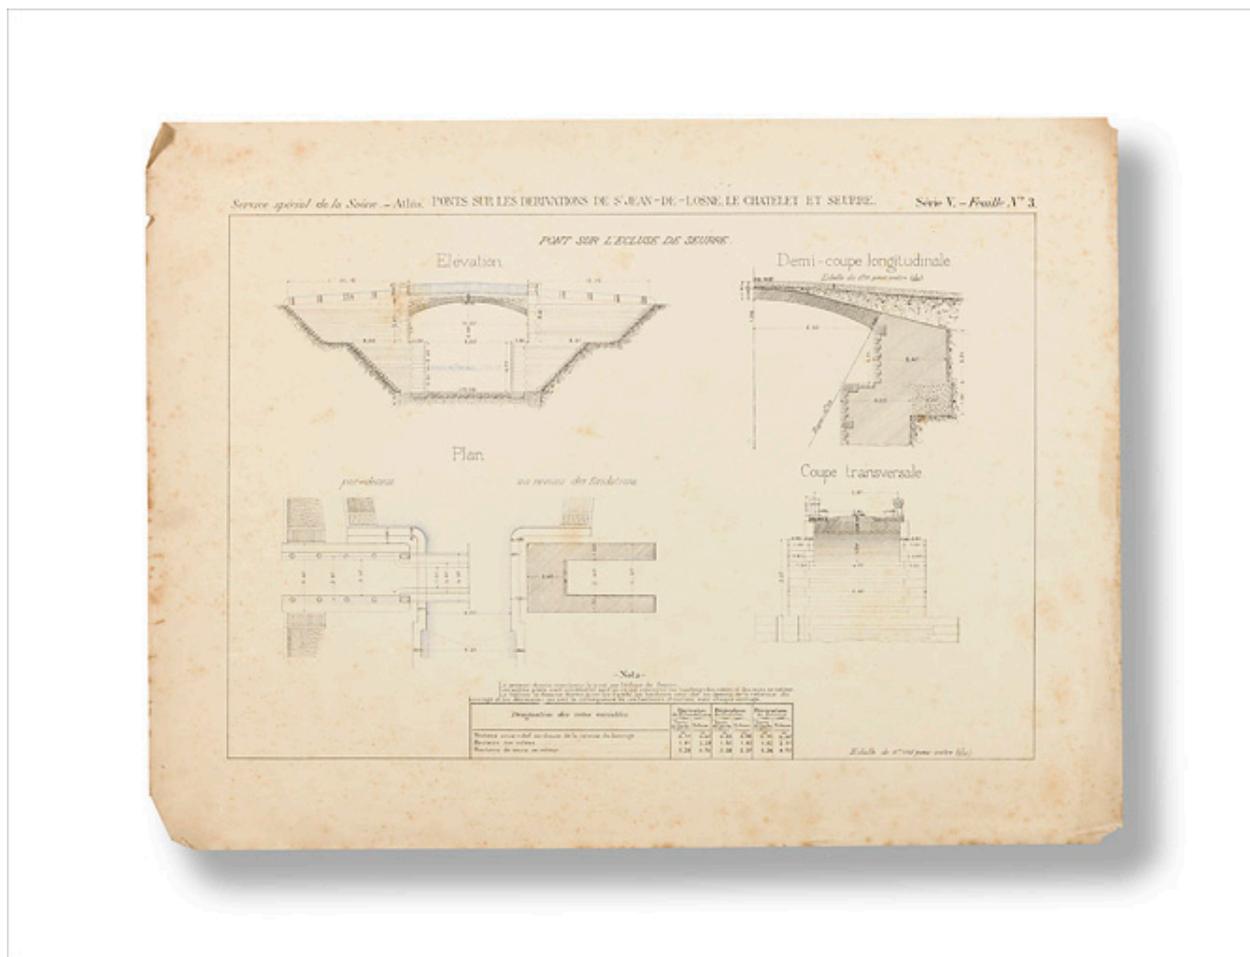
Ponts sur les dérivations de St Jean-de-Losne, Le Châtelet et Seurre. Pont sur l'écluse de Seurre. Plan, coupe et élévation.  
Phot.  
IVR26\_20172100141NUC4A

Ponts sur les dérivations de St Jean-de-Losne, Le Châtelet et Seurre. Pont sur l'écluse de Seurre. Plan, coupe et élévation.

Par décision ministérielle du 10 février 1883, les travaux de reconstruction des six ponts des dérivations de Saint-Jean-de-Losne, Le Châtelet et Seurre ont été approuvés. Le procès-verbal d'adjudication date du 29 mars 1883, d'après le projet dressé par l'ingénieur Variot le 25 novembre 1882 (3 S 49). Il a ainsi été convenu d'adopter une hauteur de 6,10 m sous les ponts des portes de garde et de 6,40 m sous ceux des écluses pour faciliter le passage des bateaux à charge élevée (12 S1 a 7). Ces nouveaux ouvrages remplacent des ponts formés d'arcs en charpente supportant un platelage en bois et construits en 1840, au début des travaux d'amélioration de la navigation. Les nouveaux ouvrages sont en maçonnerie de briques à mortier de ciment, formés d'une voûte en arc de cercle ; les culées ont été conservées. *L'État des ouvrages d'art sur lesquels il y a lieu de faire graver les dates de construction*, dressé en 1883 (3 S 10), confirme que le pont sur l'écluse de Seurre date de 1883.

- **Ponts sur les dérivations de St Jean-de-Losne, Le Châtelet et Seurre. Pont sur l'écluse de Seurre. Plan, coupe et élévation. Service spécial de la Saône - Atlas. Série V- Feuille n°3. Document aquarellé ; 45 x 33,5 cm ; 1886. VNF-direction territoriale Rhône Saône ; subdivision de Gray.**

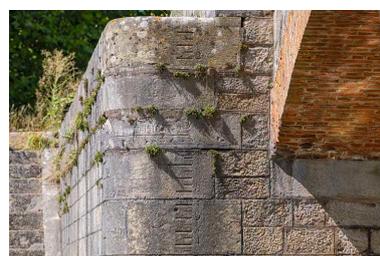
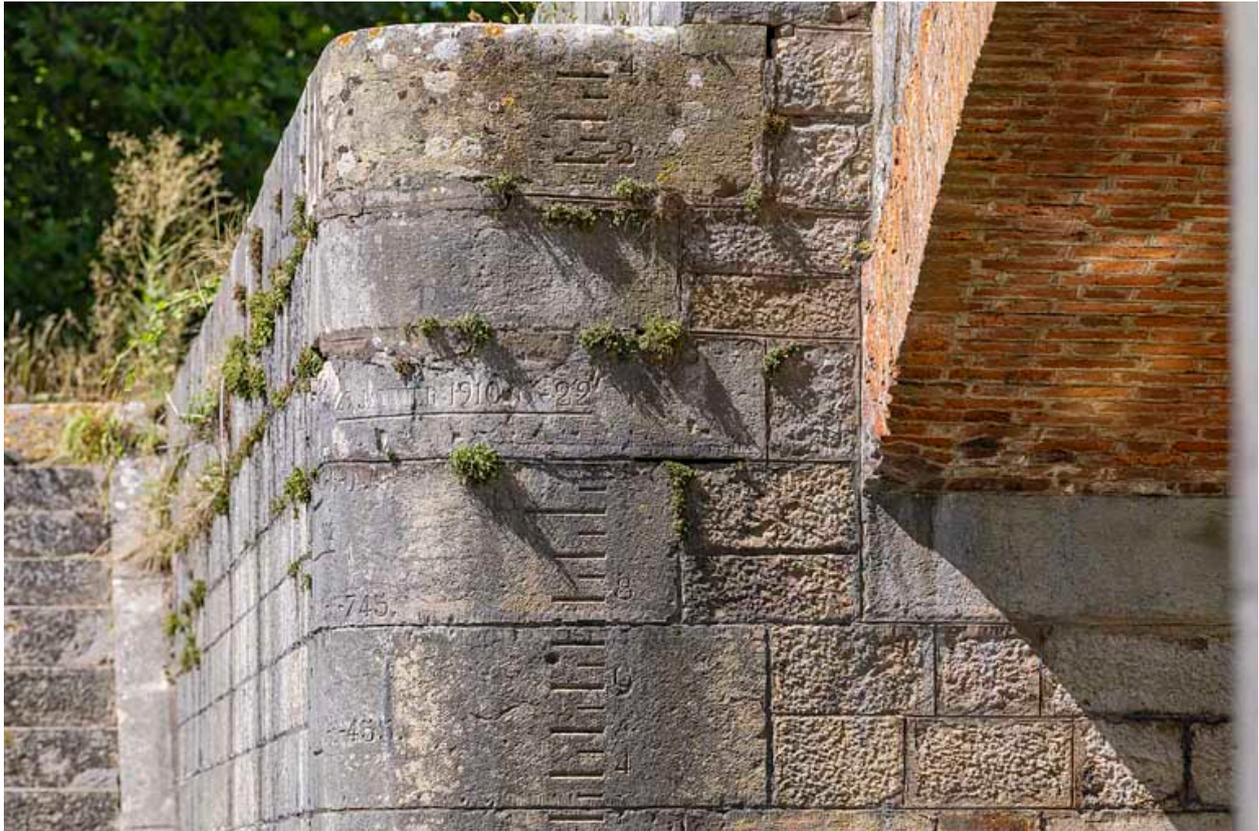
Détail de la voûte en brique et de l'échelle de crue sur la culée.  
Phot. Thierry Kuntz  
IVR26\_20192100207NUC4A

Détail de la voûte en brique et de l'échelle de crue sur la culée.

Ce pont à une seule arche avec voûte en brique en arc segmentaire a des culées et des parapets en pierre de taille et des garde-corps métalliques. On trouve des escaliers de desserte donnant accès à la banquette de halage (traces de cordes). Sur la culée gauche, une échelle de crue indique la date des différents épisodes de crue.

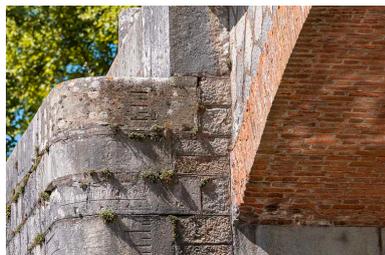
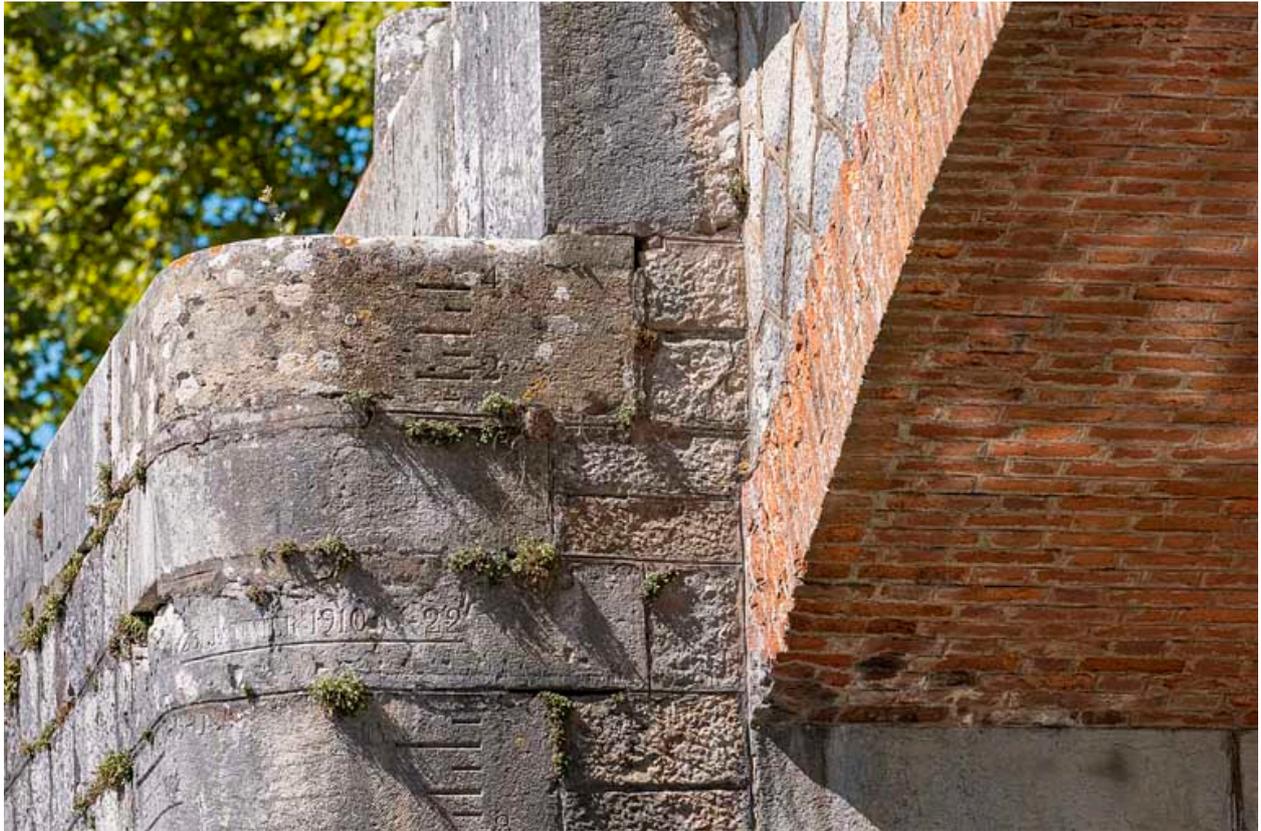
Détail de la voûte en brique et de l'échelle de crue sur la culée.

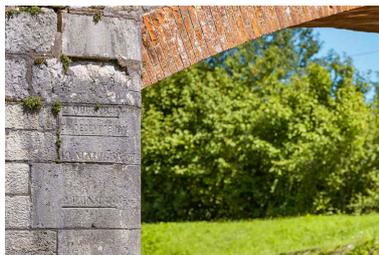
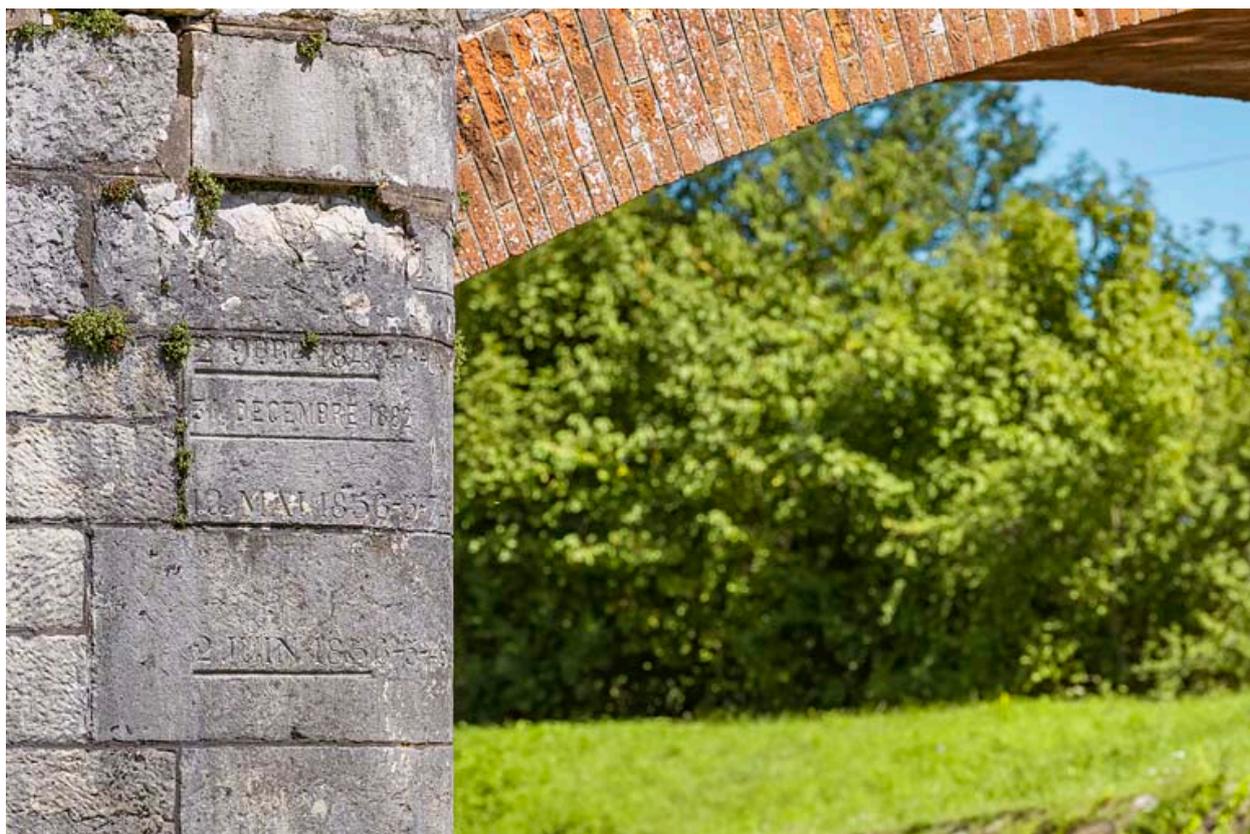
Détail de la voûte en brique et de l'échelle de crue sur la culée.

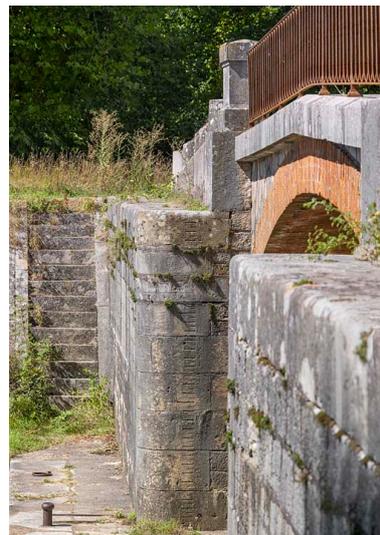
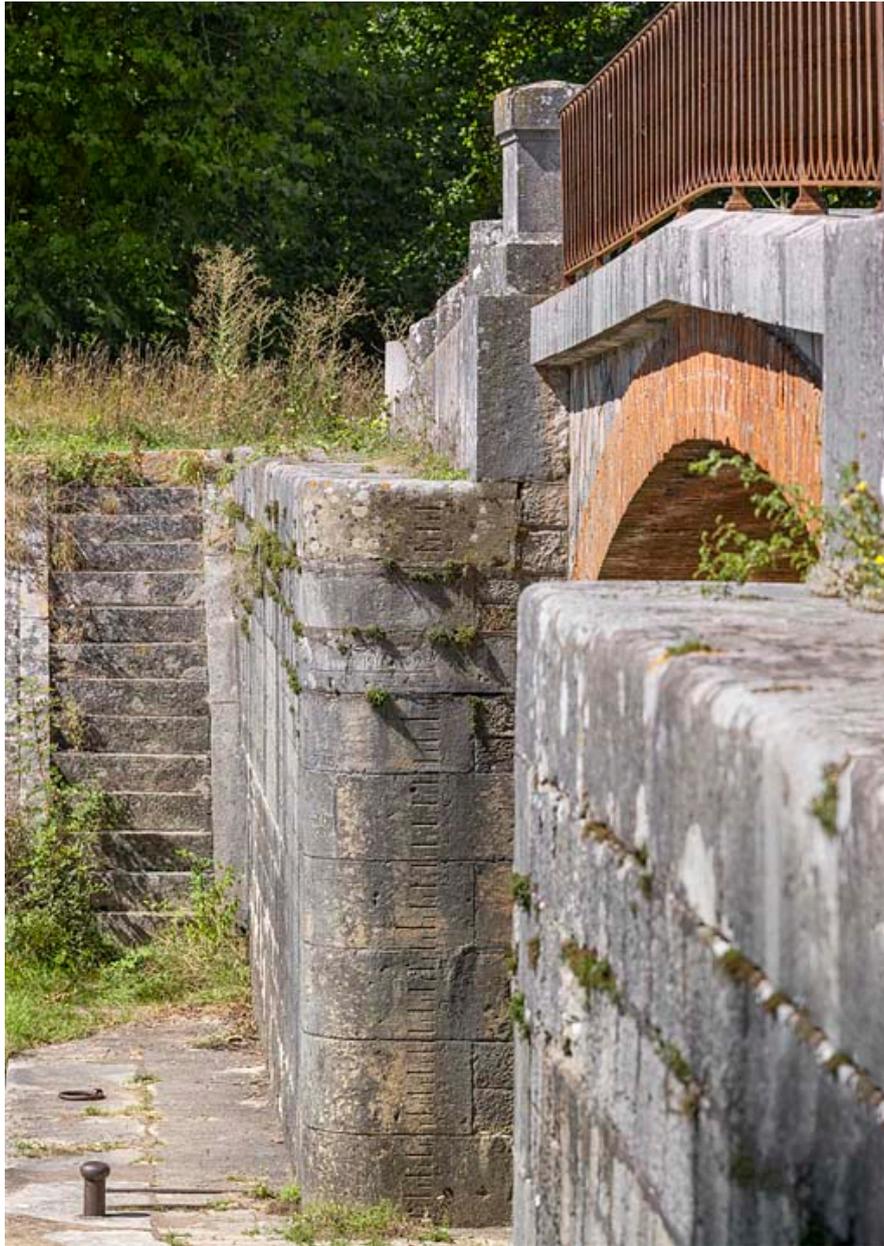
Détail de la voûte en brique, du garde-corps du pont et de l'échelle de crue sur la culée.
