Franche-Comté, Jura
Salins-les-Bains
75 rue de la République

hôtel Girod de Rennes, puis Berthod

Numéro de dossier : IA39002136
Date de l'enquête initiale : 2023
Date(s) de rédaction : 2024
Cadre de l'étude : inventaire topographique
Degré d'étude : étudié

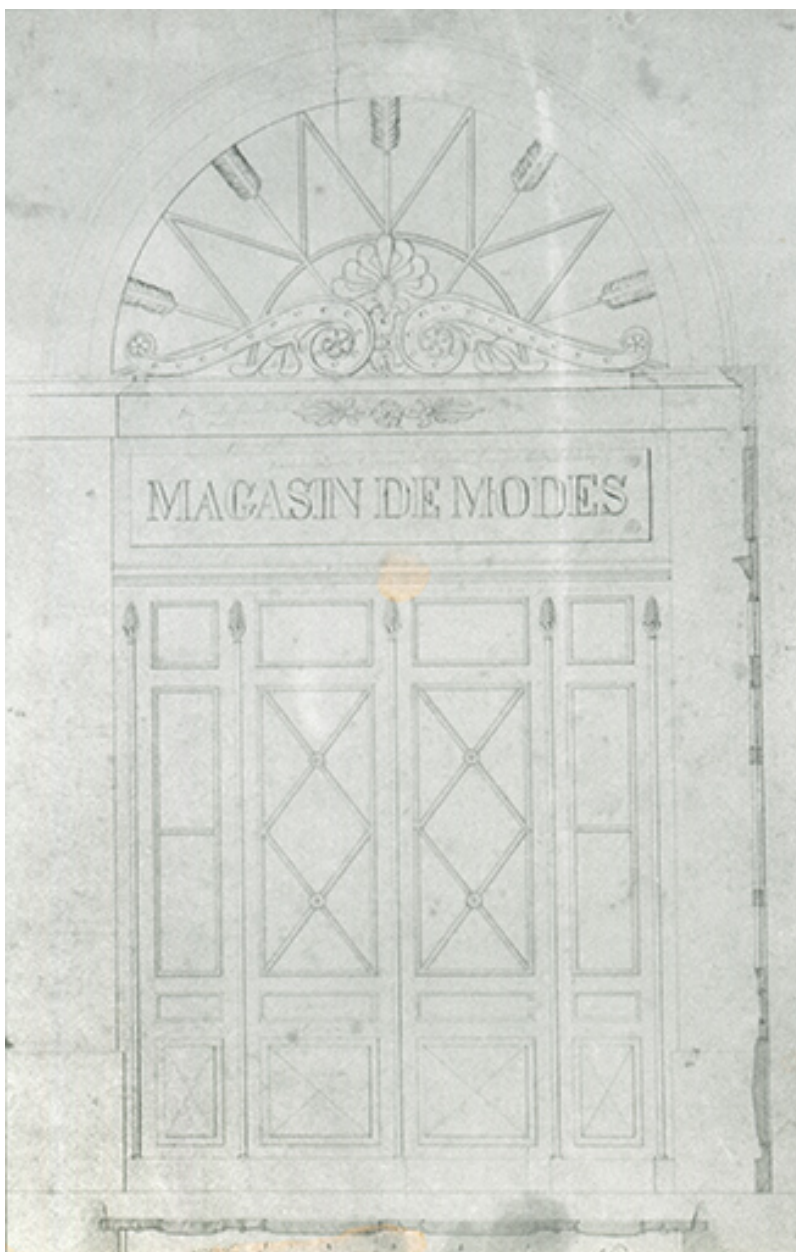
Elévation de la façade sur rue, s.d. [vers 1827].

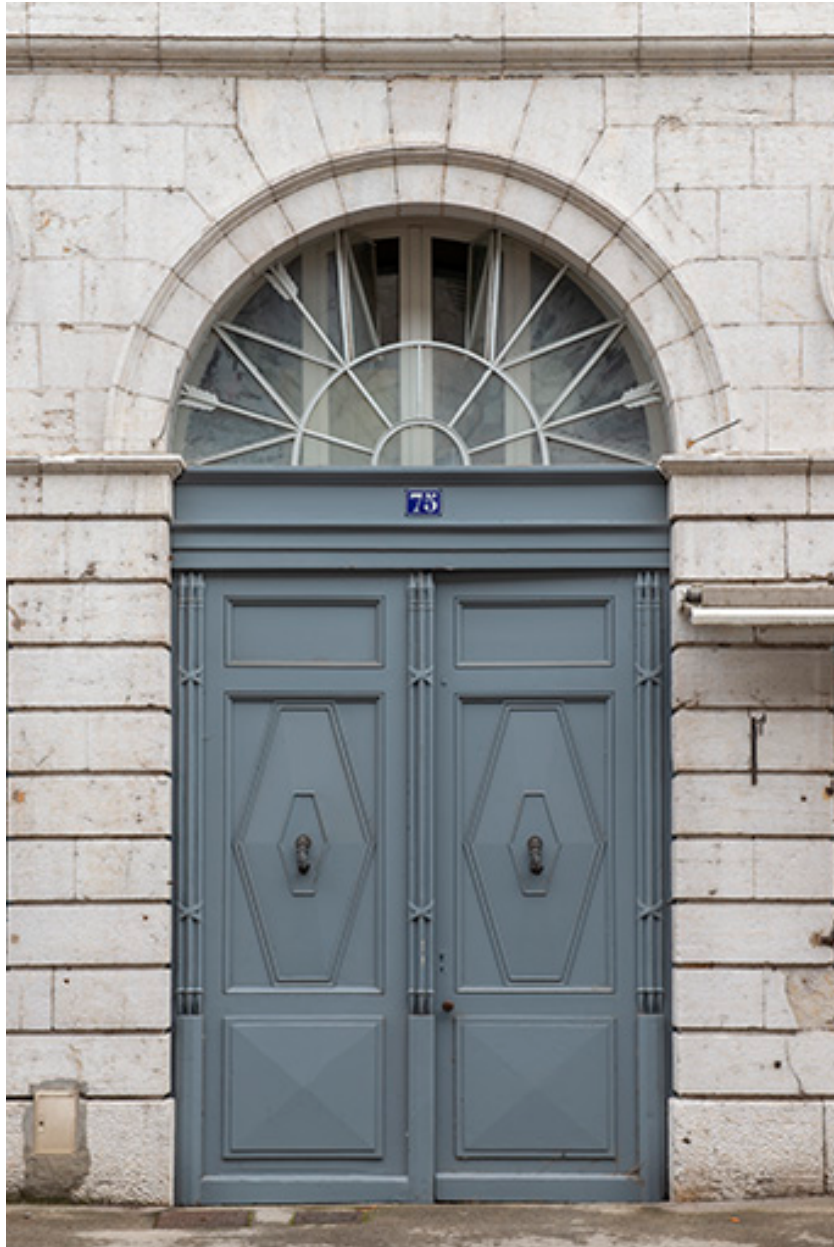
Détail de la porte cochère.

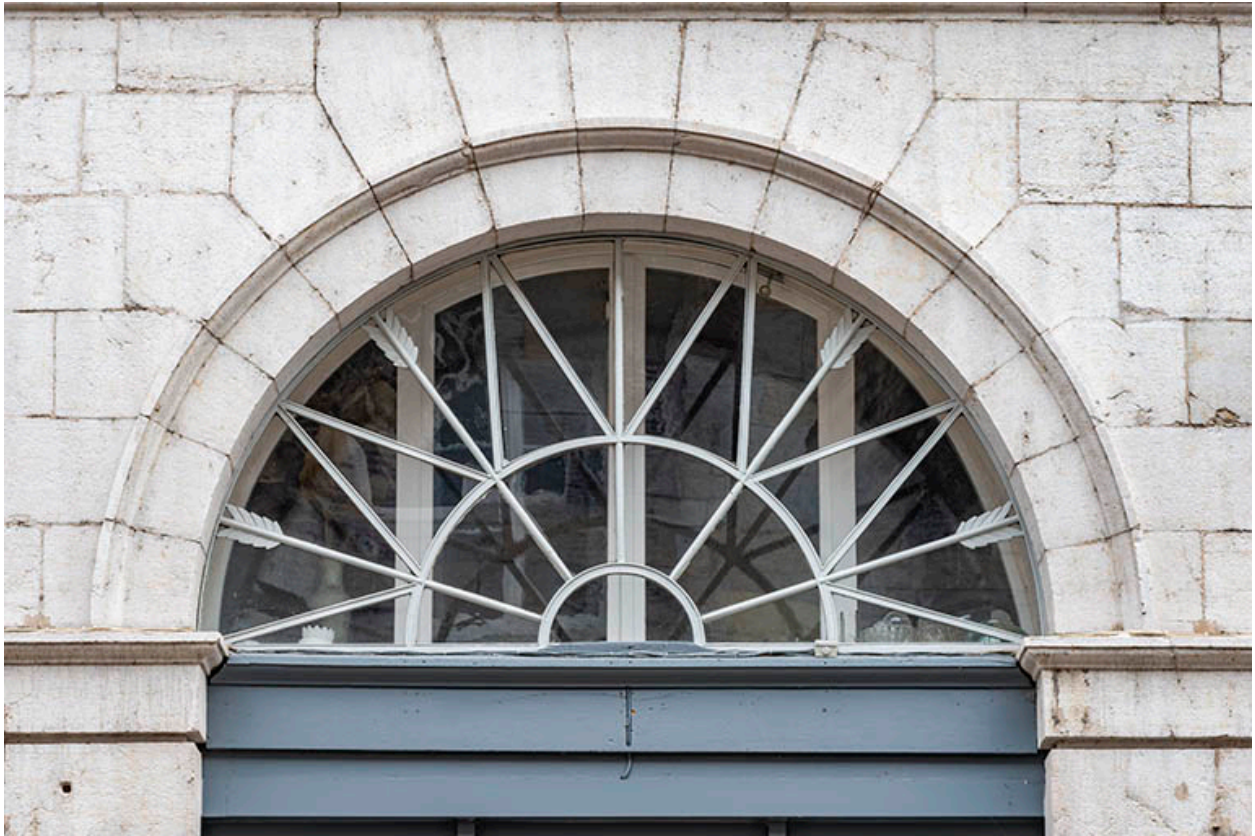
Détail des arcades en plein-cintre des grandes baies (niveau de l'entresol).

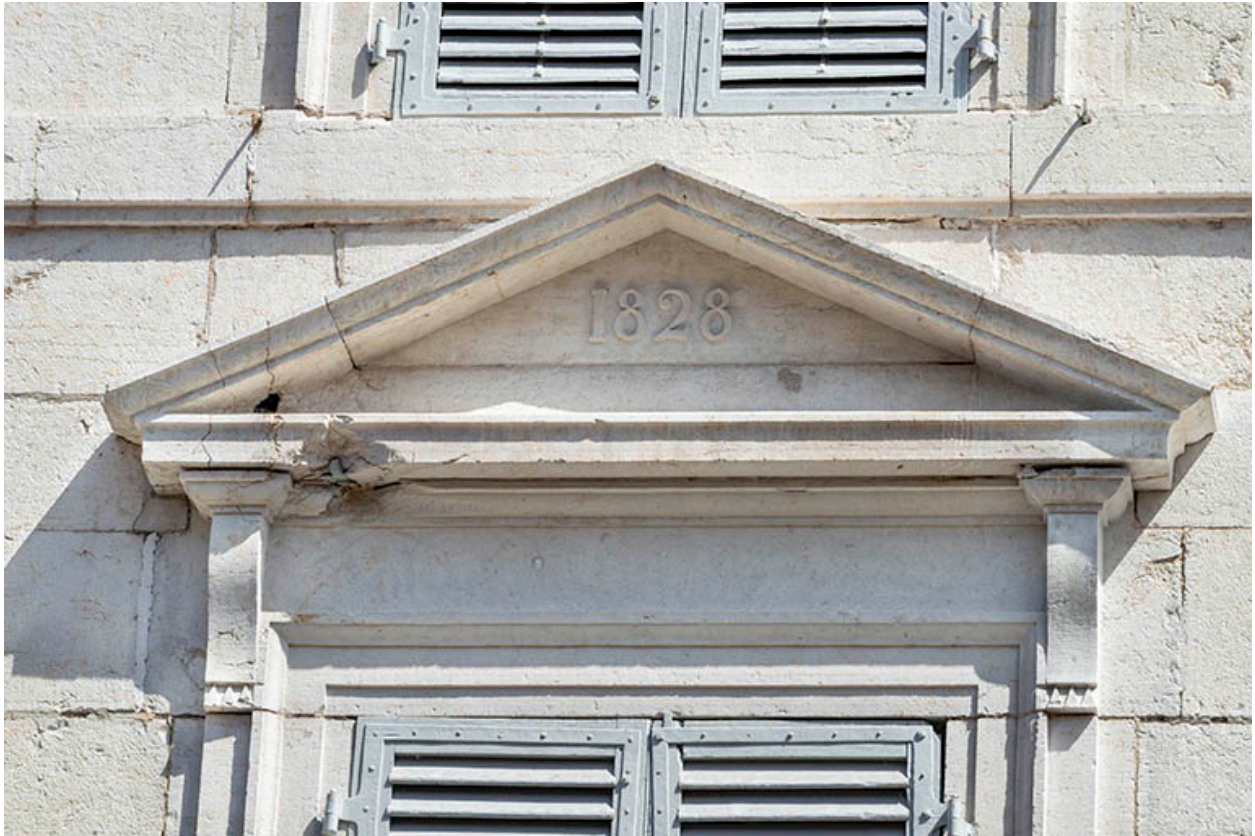
Fronton de la fenêtre centrale du premier étage.

Construit vers 1827-1830 pour la famille Girod de Rennes, cet immeuble remplace une précédente construction disparue dans l'incendie de juillet 1825 (sa valeur est estimée à 27 000 francs en 1831). La date 1828 figure dans le fronton couronnant la fenêtre centrale du premier étage. Le bassin de la fontaine adossée au mur nord de la cour porte une date dont il ne reste que les trois premiers chiffres (183). Selon Edouard Toubin (*Rues et maisons de Salins*), cette maison appartenait en 1551 à Merceret de Vaudrey, puis à la famille Gay, de Marnoz, entre 1659 et 1740. Armand Girod en est propriétaire en 1793. Anoblíe sous l'Empire, la famille Girod possède un domaine viticole à Salins et le château de Rennes-sur-Loue (Doubs). Après la mort de Charles Armand Girod de Rennes (1754-1834), la maison est vendue en 1835 à Frédéric Berthod, négociant en soieries lyonnaises, qui réside alors à Livourne (Italie). En 1838, Frédéric Berthod achète les parcelles mitoyennes sur les terrasses au nord (jardins et vergers) et y fait aménager un jardin d'agrément : statuaire, parterres et bosquets, fontaine, orangerie, serre, kiosque, grotte en rocaille. En 1840, son voisin de Lurion lui vend une source. La matrice cadastrale porte la mention " Reconstruction en partie achevée " en 1837 et " Reconstruction réduction " en 1841, laissant penser à des travaux dans le parc (orangerie, serre) ou d'aménagements intérieurs. Le premier étage de l'immeuble sur rue a conservé son décor d'origine. L'immeuble est resté dans la famille Berthod jusqu'au milieu du 20e siècle. Il a été inscrit à l'Inventaire supplémentaire des Monuments historiques le 20 avril 1994.

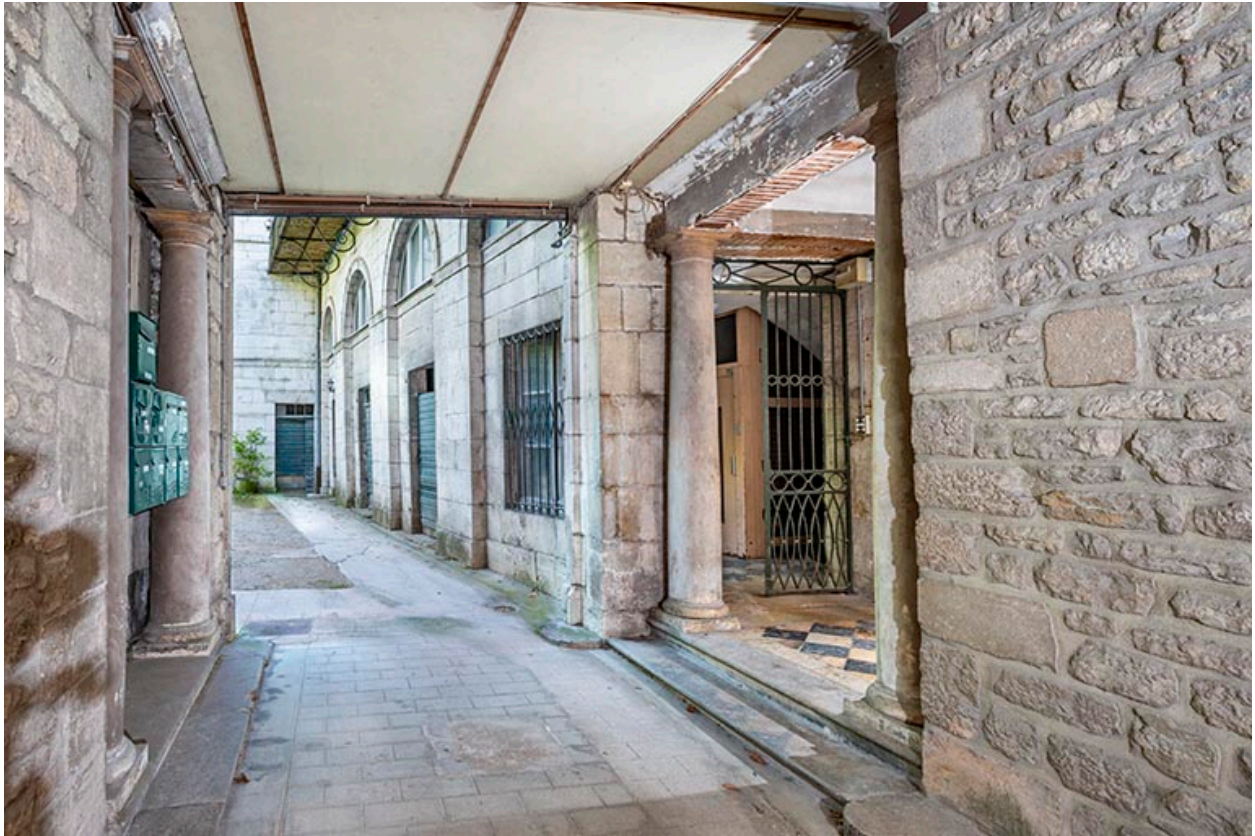
Allée cochère.

L'immeuble sur rue est relié par une aile (au sud) à un bâtiment (à l'est) adossé au versant de la colline où est aménagé le jardin d'agrément. Ces trois corps de bâtiment délimitent une cour pavée à laquelle on accède par une allée couverte, à l'ouest. Comme pour l'immeuble du n° 73, ce passage cocher se termine côté cour par quatre colonnes d'angle toscanes, ouvrant sur la cage d'escalier placée dans l'aile sud. L'élévation de la façade de l'immeuble sur rue, assez similaire à celle de l'immeuble voisin au nord, comprend un rez-de-chaussée (boutiques), deux étages carrés et un demi-étage (ou étage en surcroît ?). Cette façade est entièrement dressée en pierre de taille calcaire, le niveau inférieur du rez-de-chaussée étant traité par un bossage en table. Les hautes baies en plein-cintre du rez-de-chaussée, caractéristiques des immeubles de la reconstruction consécutive à l'incendie de 1825, servaient d'entresol pour le stockage des marchandises des magasins. L'élévation de ce rez-de-chaussée est assez proche de celle de l'immeuble situé au n° 34 rue de la Liberté. L'espacement

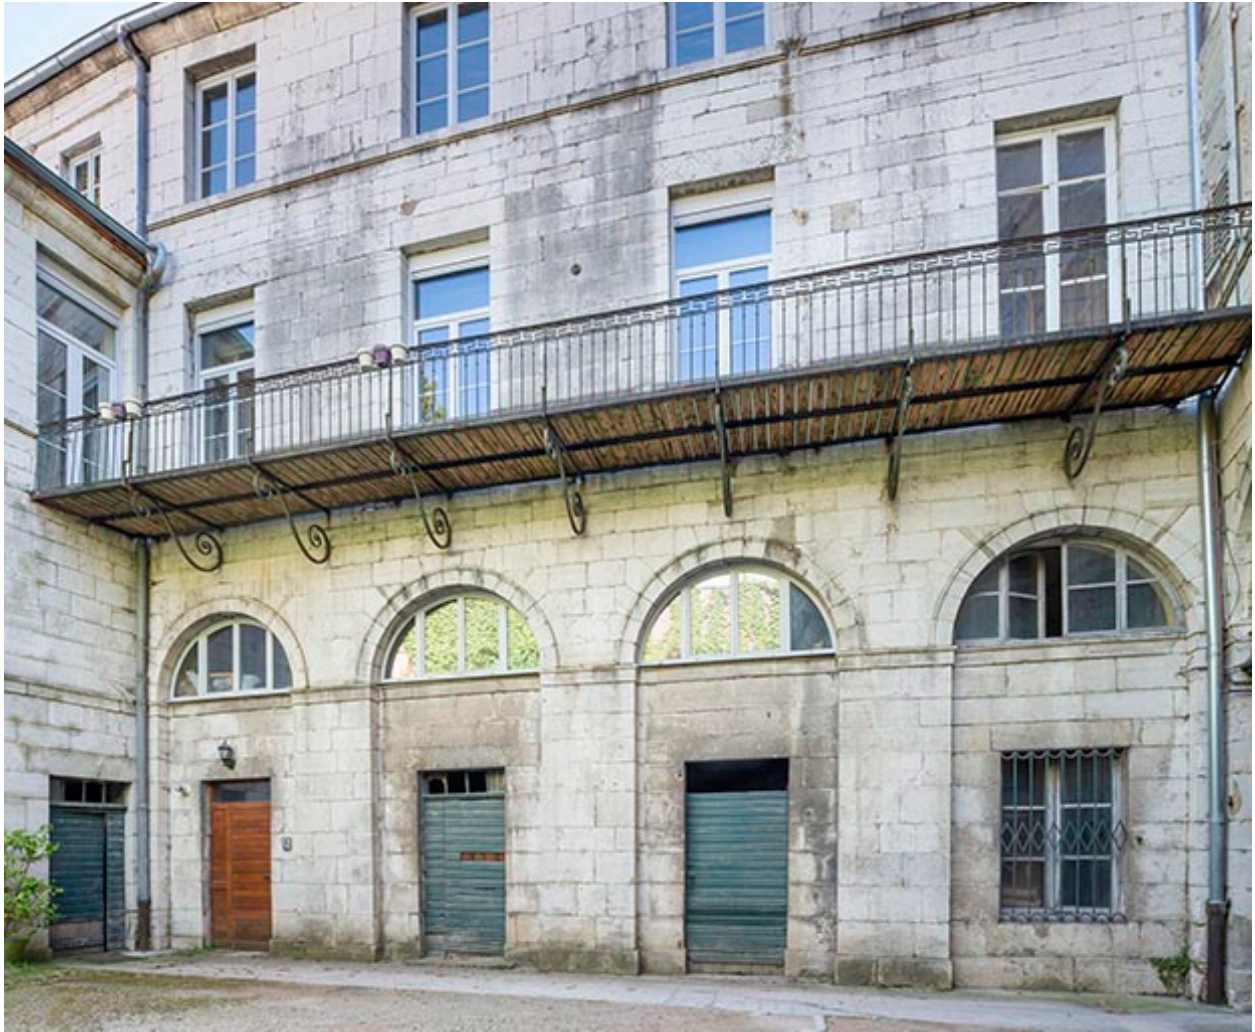
Façade de l'aile sud, depuis la cour.

des baies laisse place à une fenêtre, ici surmontée d'un oculus. Le bâtiment sur cour présente un rez-de-chaussée, voûté en berceau pour sa travée centrale, et un étage carré, alors que l'aile sud compte deux étages. Le rez-de-chaussée de cette aile était occupé par les écuries ; les remises, le chai et les caves étant placés dans le bâtiment est. Les étages étaient dévolus à l'habitation du personnel. L'appartement du premier étage conserve son décor contemporain de la construction, composé de lambris d'appui, dessus de porte et de cheminée, compositions figurées ou décoratives, ainsi que le papier peint dans le grand salon.
