Bourgogne-Franche-Comté, Doubs  
Villers-le-Lac  
Chaillexon  
4 rue des Murgers

## ferme et atelier d'horlogerie Zimmermann

Numéro de dossier : IA25001546  
Date de l'enquête initiale : 2015  
Date(s) de rédaction : 2016  
Cadre de l'étude : patrimoine industriel patrimoine industriel du Doubs  
Degré d'étude : étudié

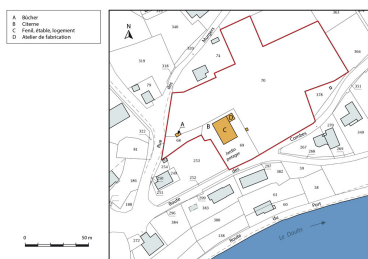
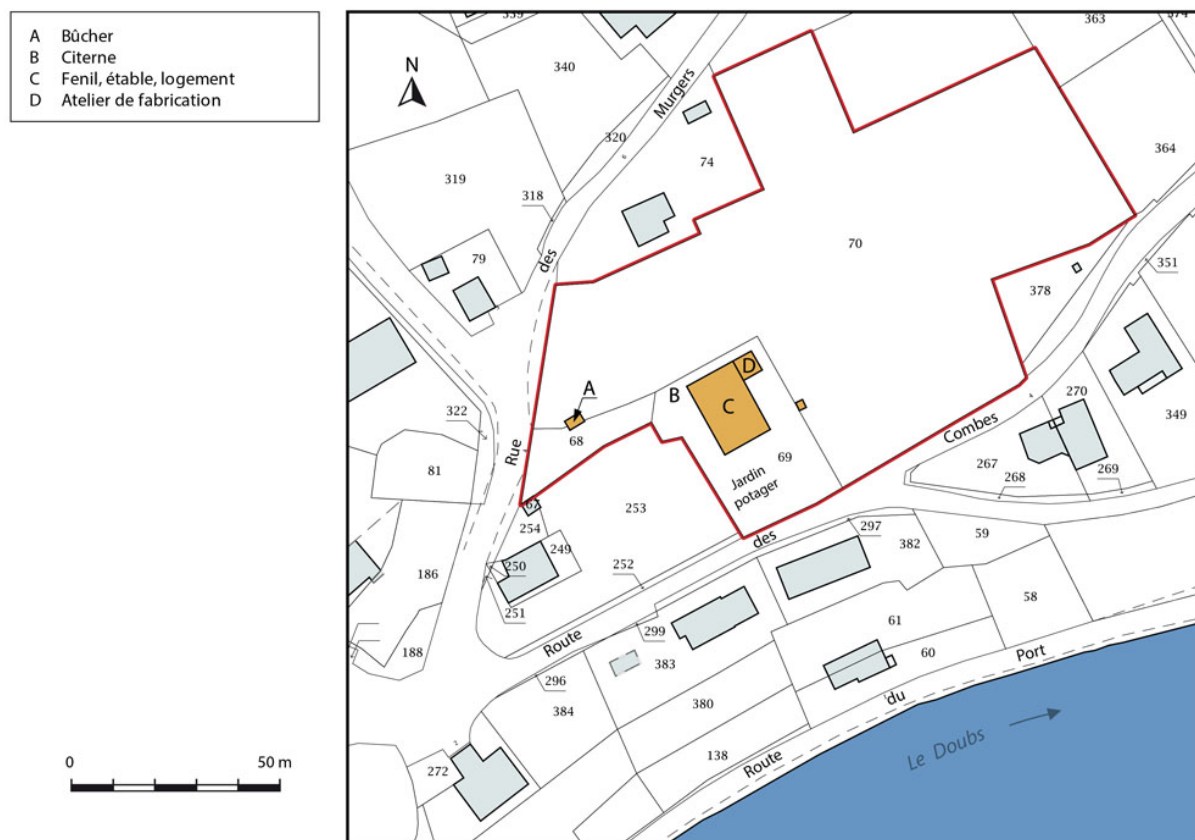
Plan-masse et de situation.

Technique de relevé : reprise de fond ; Échelle : 1/1 000

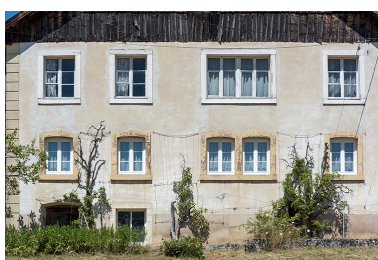
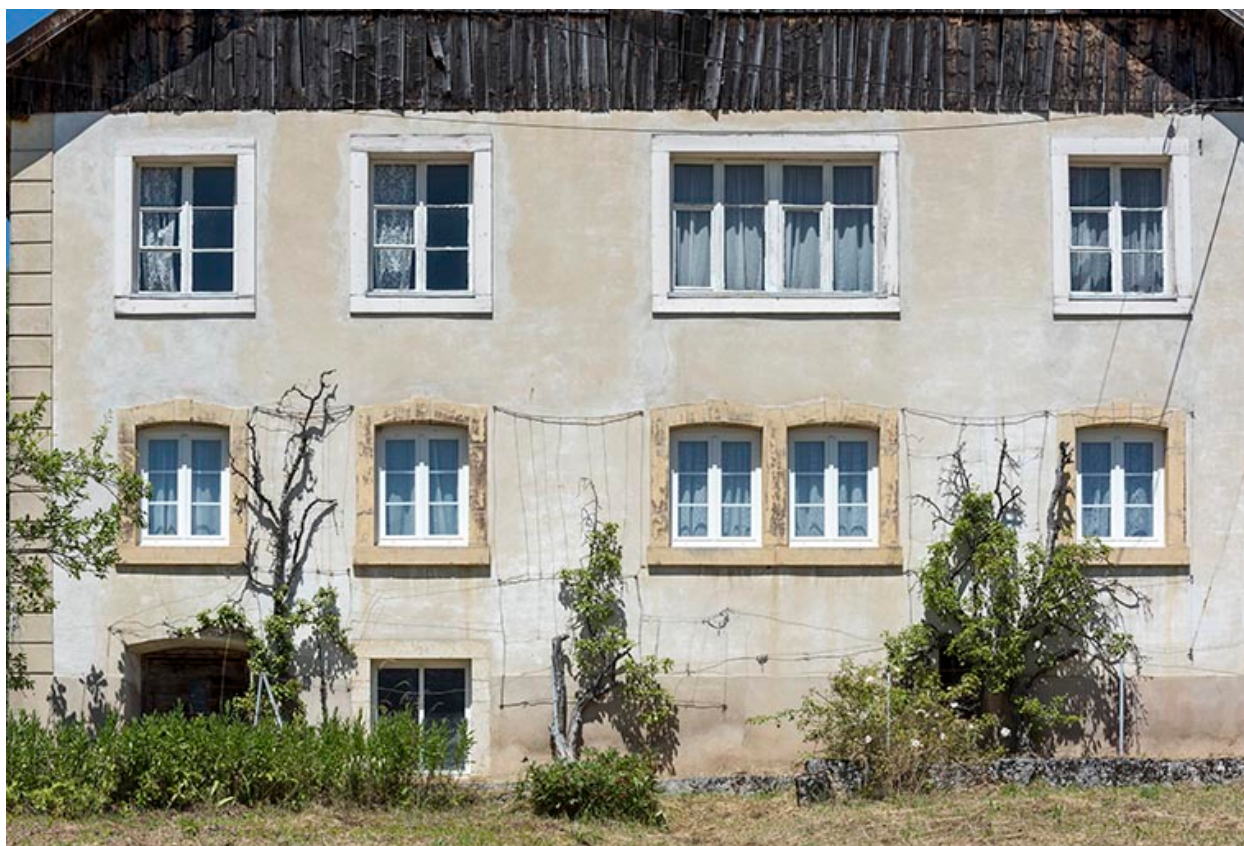
Façade antérieure.

La ferme et l'atelier ont des murs en moellons calcaires enduits (avec essentage de planches pour les pignons de la première) et sont coiffés d'un toit à longs pans et pignons couverts, à couverture de tuiles mécaniques. La ferme comporte un étage de soubassement, un rez-de-chaussée surélevé, un étage carré et un étage de comble, desservis par un escalier dans-oeuvre ; elle est inscrite dans la pente ce qui permet d'accéder de plain-pied au fenil depuis le nord. Elle présente sur sa façade sud une fenêtre horlogère au rez-de-chaussée (où les baies sont en arc segmentaire), surmontée à l'étage de ce qui devait aussi

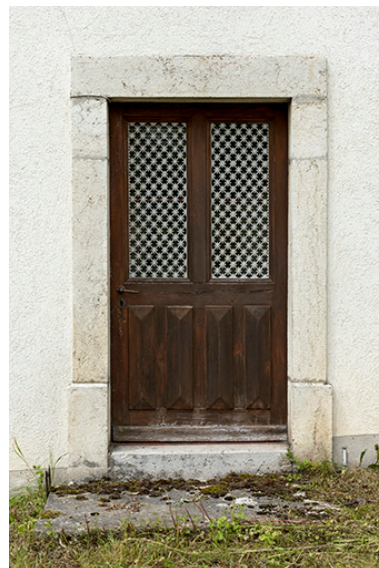
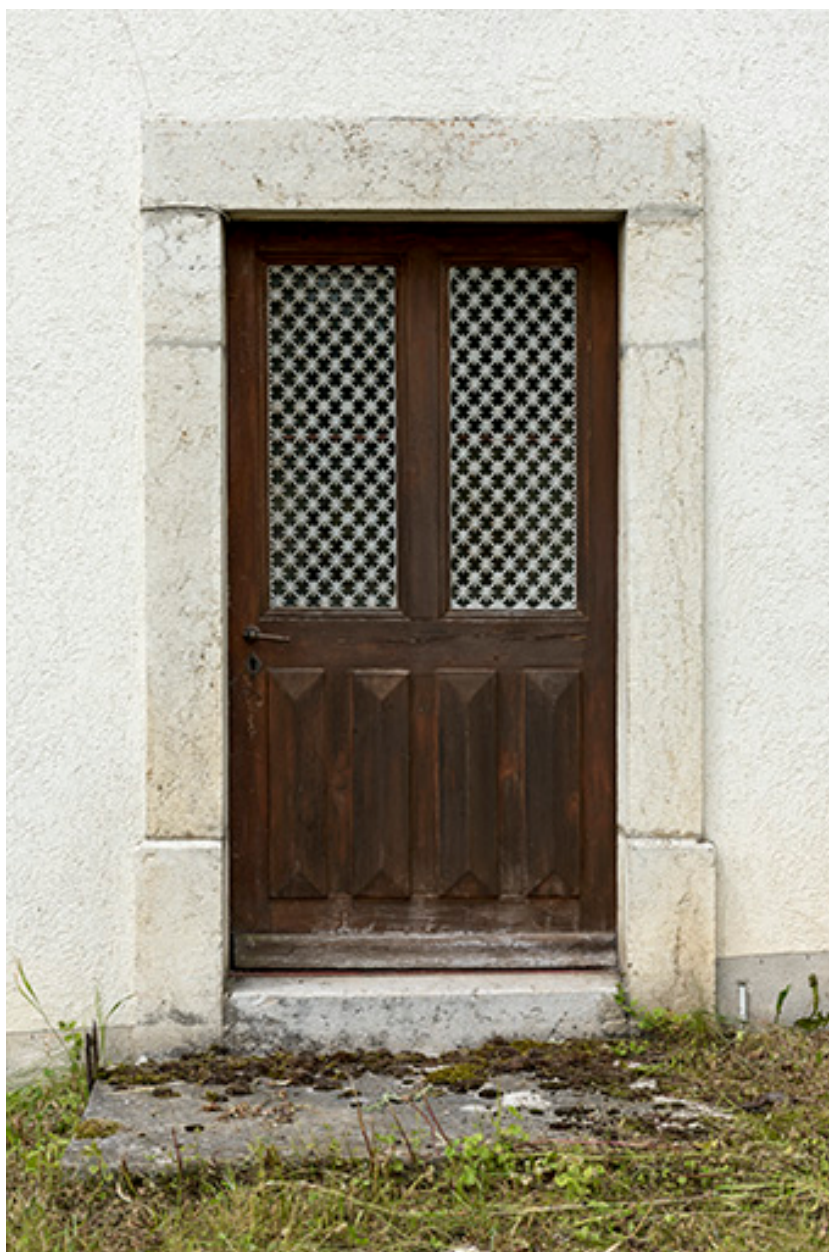
Façade latérale droite : porte.

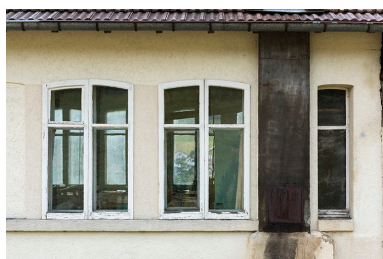
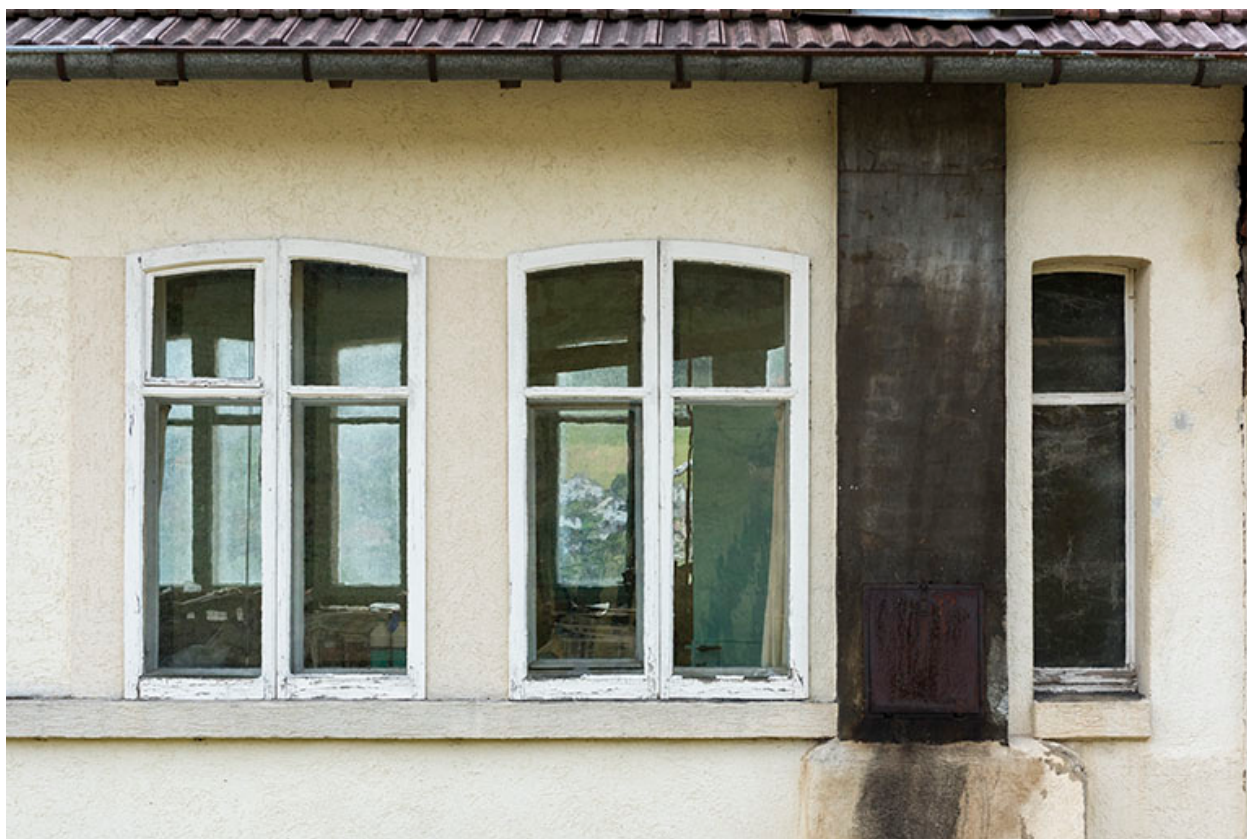
Atelier de fabrication : fenêtre horlogère au nord.

être une fenêtre horlogère (à ce niveau, les baies ont des encadrements en bois). L'atelier a un étage carré, éclairé par des fenêtres horlogères (sur le mur pignon est) et des fenêtres multiples, à encadrement en briques en arc segmentaire.

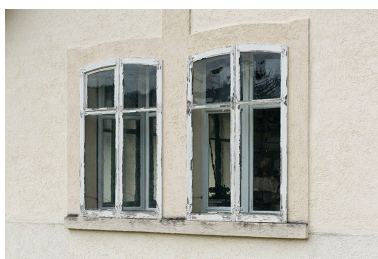
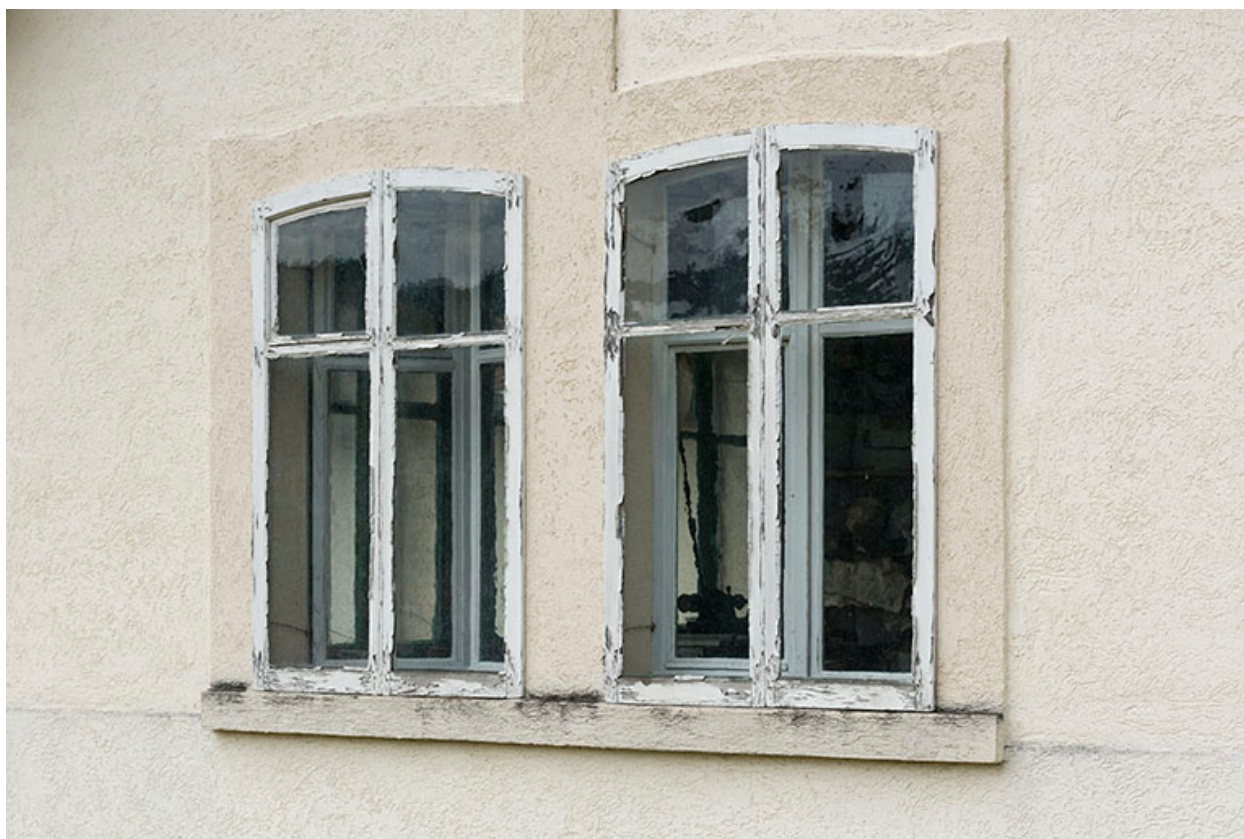
Atelier de fabrication : fenêtre horlogère dans le mur pignon oriental.
