Bourgogne-Franche-Comté, Doubs  
Bremondans  
Amans

## **moulin d'Amans**

Numéro de dossier : IA25001271  
Date de l'enquête initiale : 2014  
Date(s) de rédaction : 2014  
Cadre de l'étude : patrimoine industriel patrimoine industriel du Doubs  
Degré d'étude : étudié

Dénomination : moulin à farine, scierie  
Appellation : moulin d'Amans  
Parties constituantes non étudiées : atelier de fabrication, bief de dérivation, logement

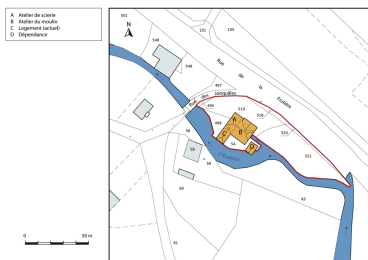
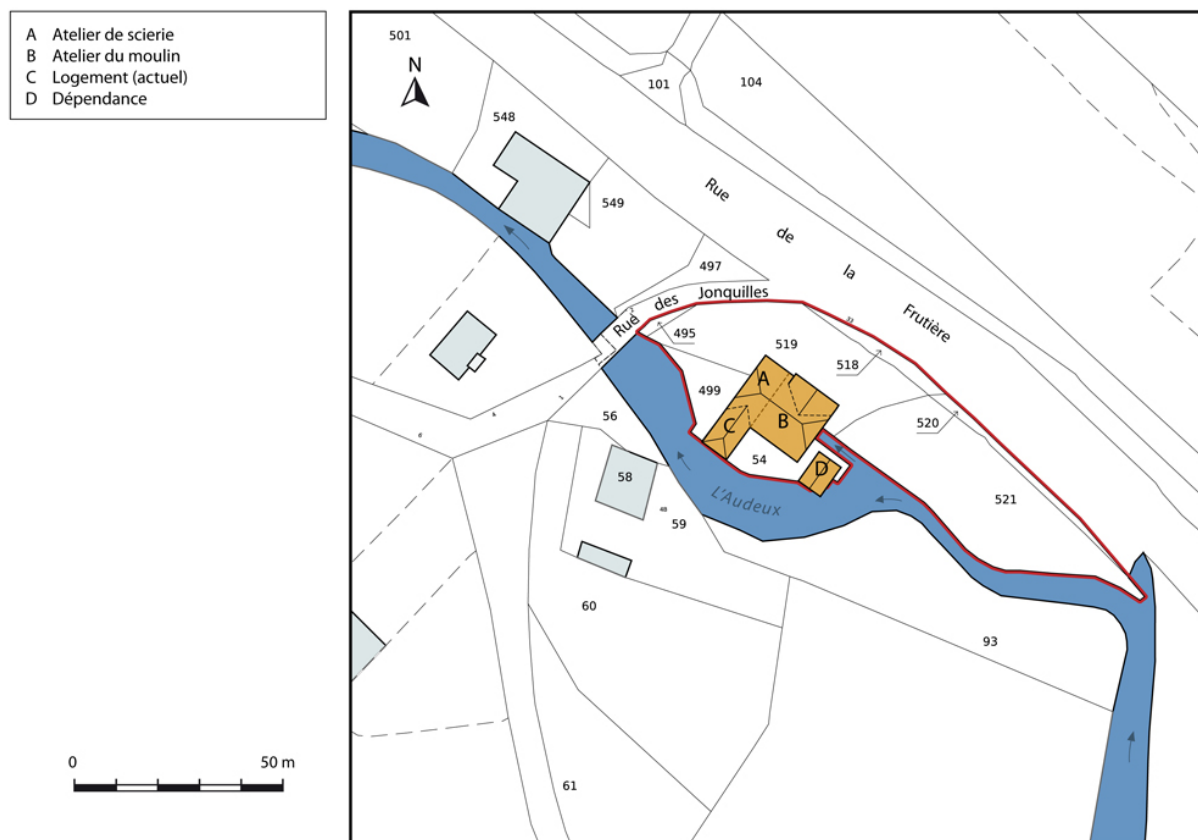
Plan-masse et de situation, section C.  
Dess. Mathias Papigny  
IVR43\_20142501920NUDA

Plan-masse et de situation, section C.

Technique de relevé : reprise de fond ; Échelle : 1/1000

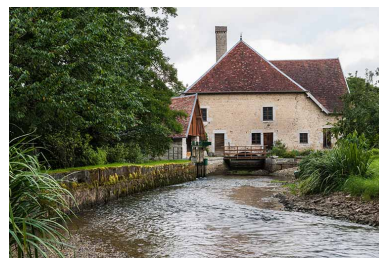
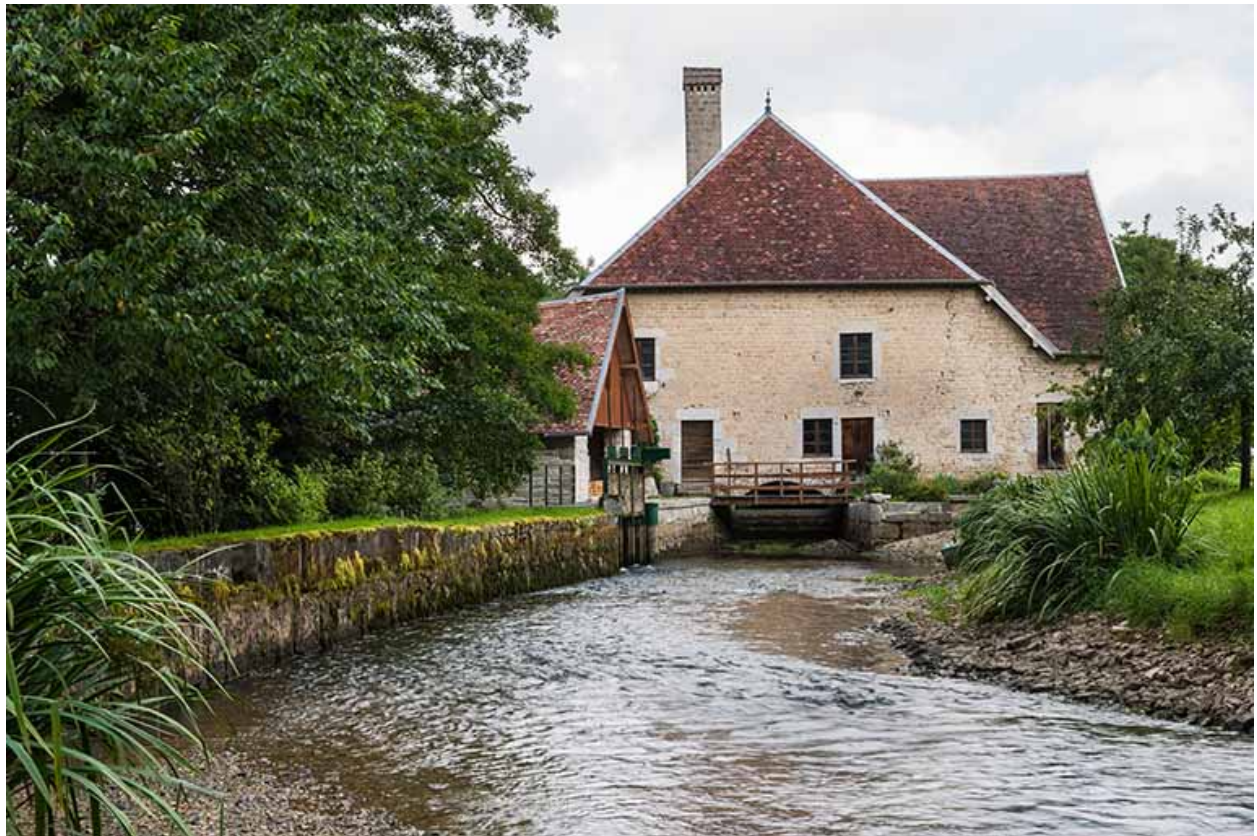
Vue depuis l'amont  
(canal d'amenée vidé).  
Phot. Jérôme Mongreville  
IVR43\_20142501090NUC4A

Vue depuis l'amont (canal d'aménée vidé).

Le bâtiment du moulin est construit en moellon de calcaire partiellement enduit, à un étage de soubassement, un étage carré et un étage de comble. Il est couvert d'une haute toiture à demi-croupes et tuile plate. Le bief de dérivation traverse le bâtiment d'est en ouest.

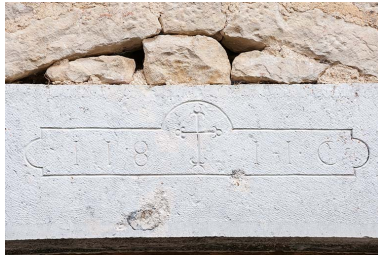
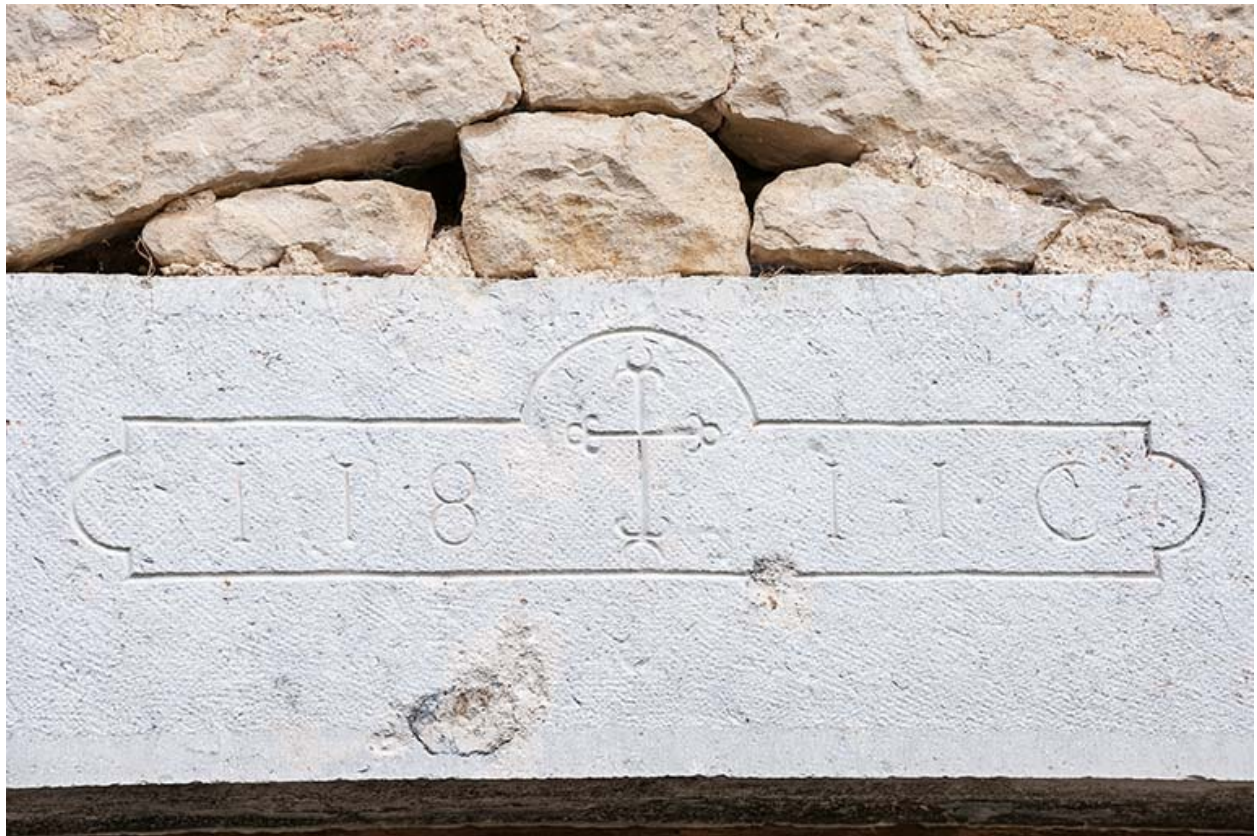
Détail d'un linteau de la façade sud.  
Phot. Jérôme Mongreville  
IVR43\_20142501092NUC4A

Détail d'un linteau de la façade sud.

Dates : 1811 (porte la date), 1851 (porte la date)

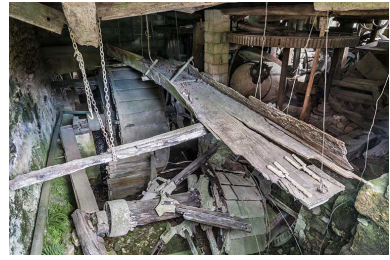
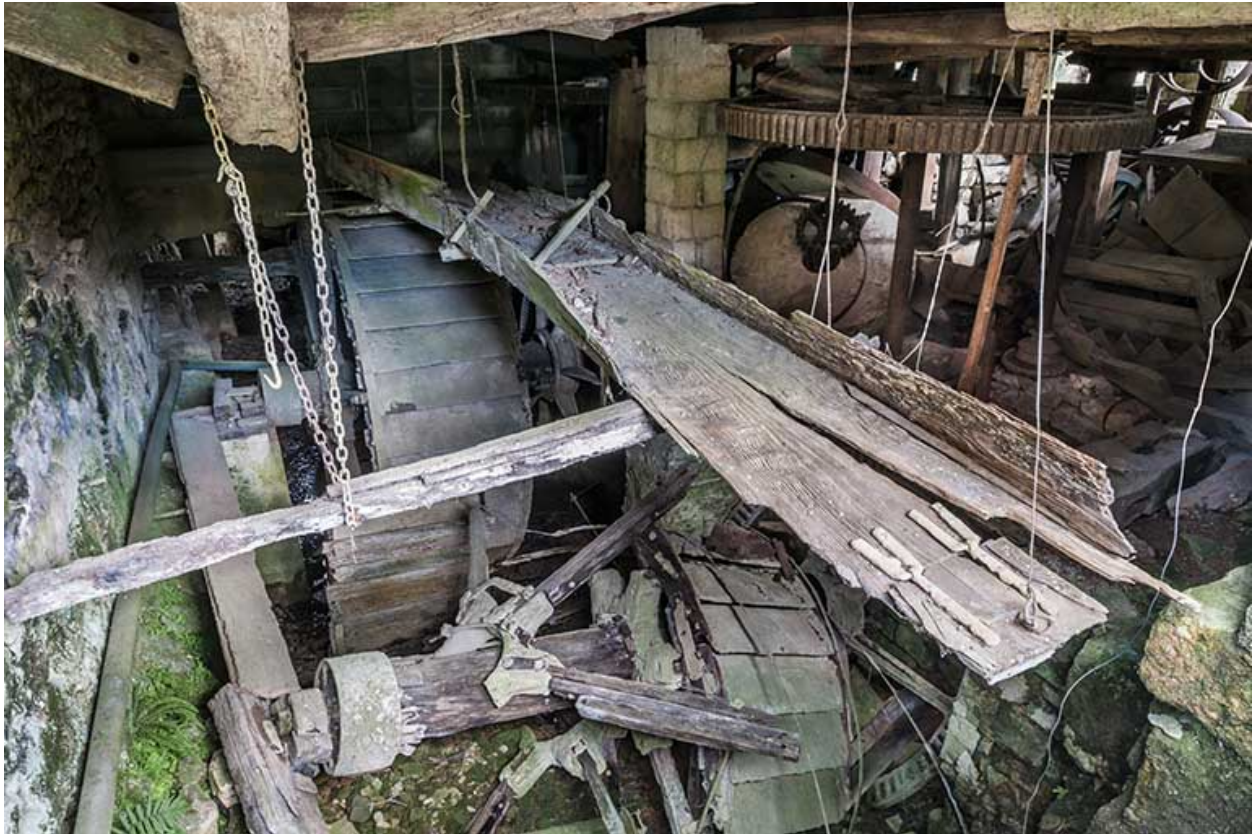
Vue plongeante sur la partie  
motrice : vestiges de deux roues  
hydrauliques et de la huche d'amenée.  
Phot. Jérôme Mongreville  
IVR43\_20142501093NUC4A

Vue plongeante sur la partie motrice : vestiges de deux roues hydrauliques et de la huche d'amenée.

Laissée sans entretien, la toiture s'effondre en 1979. Aussitôt racheté par un particulier, le bâtiment a été entièrement réhabilité. Les vestiges de trois roues hydrauliques, dont une actionnait un châssis de scie vertical, sont encore en place.

Énergies : énergie hydraulique : produite sur place, roue hydraulique verticale
