Bourgogne-Franche-Comté, Doubs  
Villers-le-Lac  
5 rue des Châteaux d'Eau

## maison et atelier d'horlogerie Richard-Rousset

Numéro de dossier : IA25001515  
Date de l'enquête initiale : 2015  
Date(s) de rédaction : 2016  
Cadre de l'étude : patrimoine industriel patrimoine industriel du Doubs  
Degré d'étude : étudié

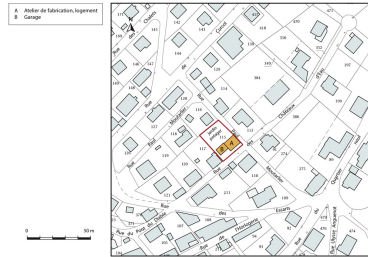
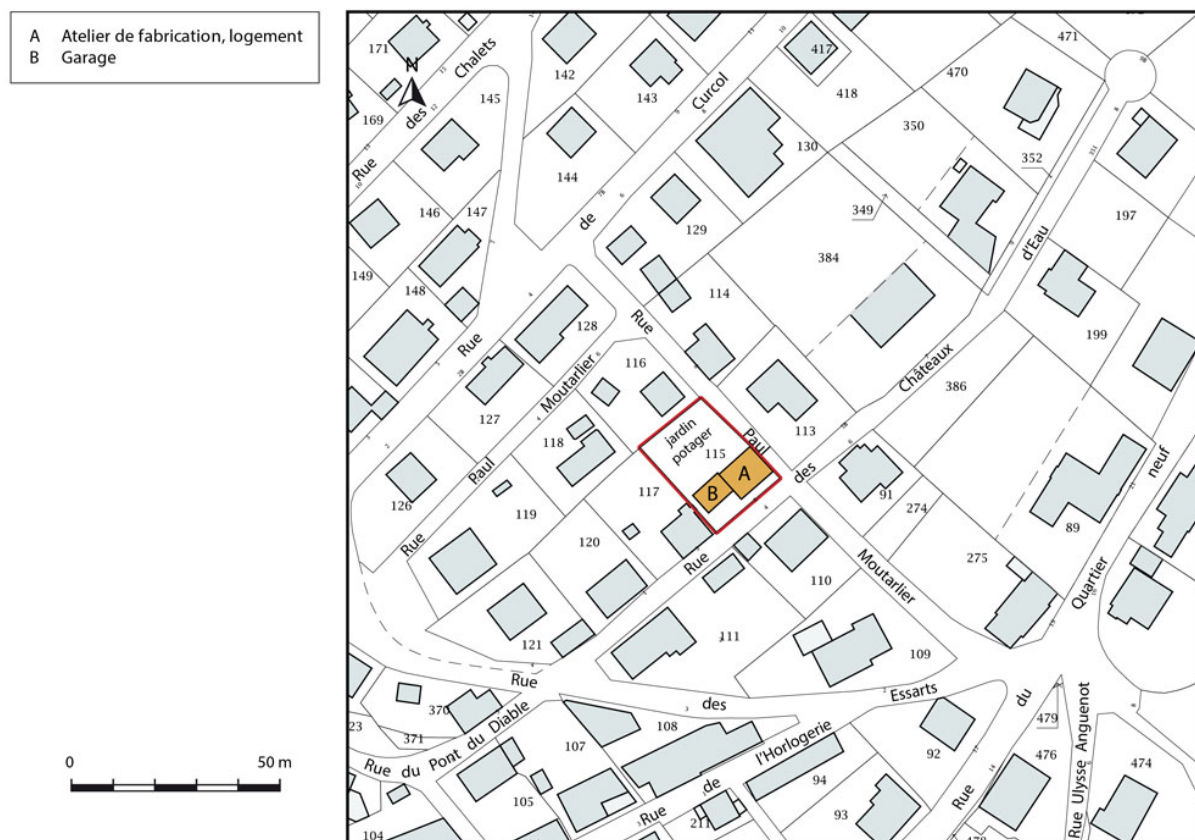
Plan-masse et de situation.  
Dess. Mathias Papigny  
IVR43\_20162501529NUDA

Plan-masse et de situation.

Technique de relevé : reprise de fond ; Échelle : 1/1 000

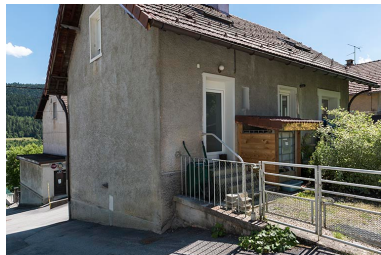
Façade postérieure, de  
trois quarts gauche.  
Phot. Sonia Dourlot  
IVR43\_20162500771NUC4A

Façade postérieure, de trois quarts gauche.

La maison, aux murs de moellons calcaires enduits, est coiffée d'un toit à longs pans, pignons couverts et tuiles mécaniques. Elle comporte un étage de soubassement, un rez-de-chaussée surélevé et un étage en surcroît, desservis par un escalier dans-oeuvre. Une fenêtre horlogère éclairant l'étage en surcroît indique l'emplacement de l'atelier disparu. Le garage est en parpaings de béton essenté de planches, couvert d'un toit terrasse en béton.
