Bourgogne-Franche-Comté, Haute-Saône  
Demangevelle

## chateau-fort

Numéro de dossier : IA70000750  
Date de l'enquête initiale : 2015  
Date(s) de rédaction : 2016  
Cadre de l'étude : enquête thématique régionale val de Saône  
Degré d'étude : étudié

Dénomination : fortification d'agglomération, château fort, tour, donjon, enceinte

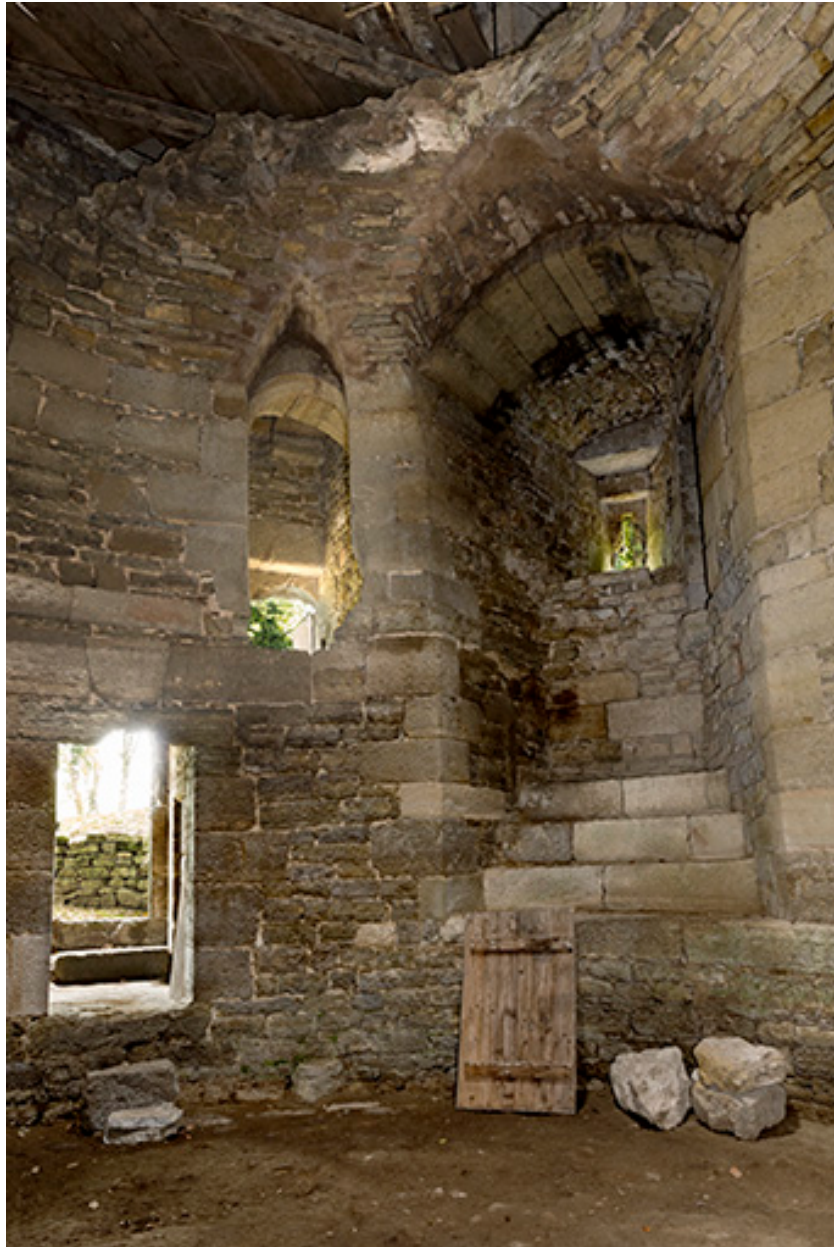
Dans la tour ouest : vue sur l'entrée et l'escalier.

Dans la tour ouest : vue  
sur l'entrée et l'escalier.  
Phot. Sonia Dourlot  
IVR43\_20157001311NUC4A

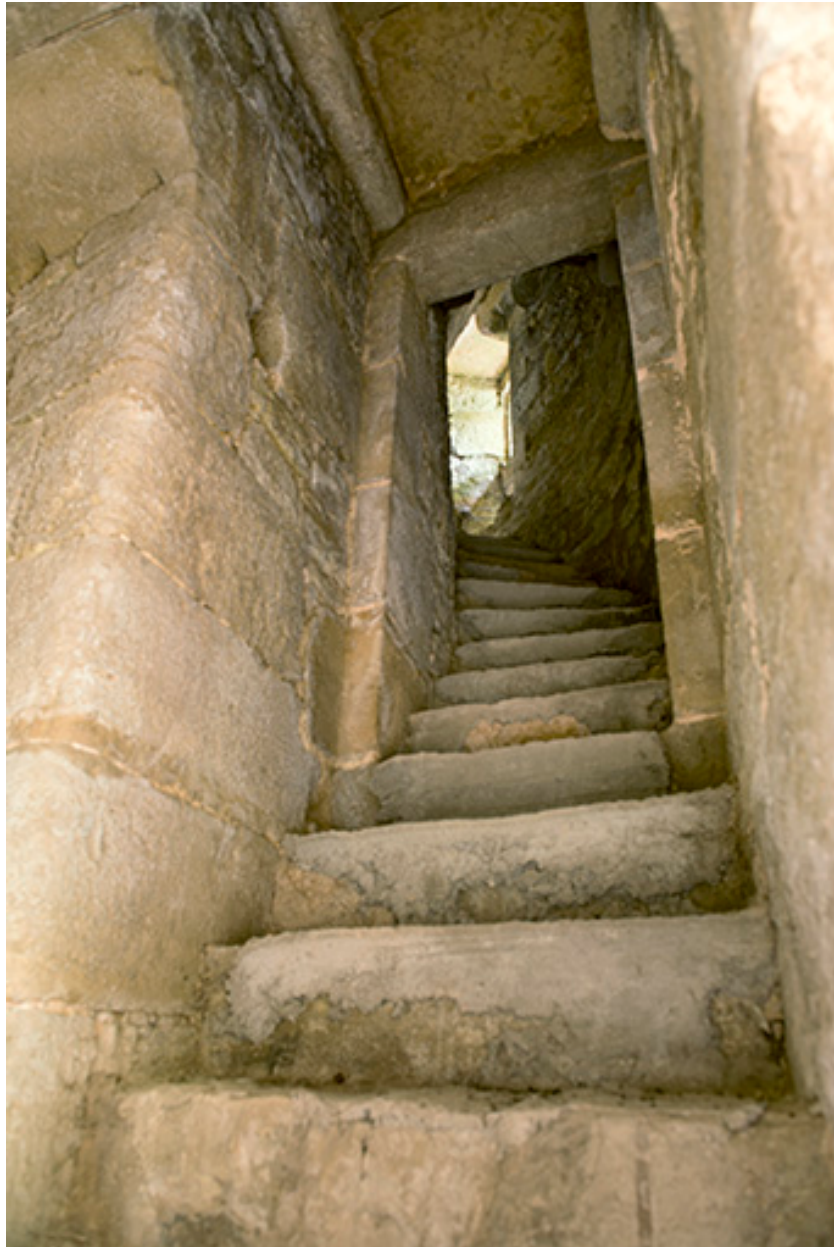
La tour ouest. Vue intérieure de l'escalier.

La tour ouest. Vue  
intérieure de l'escalier.  
Phot. Sonia Dourlot  
IVR43\_20157001303NUC4A

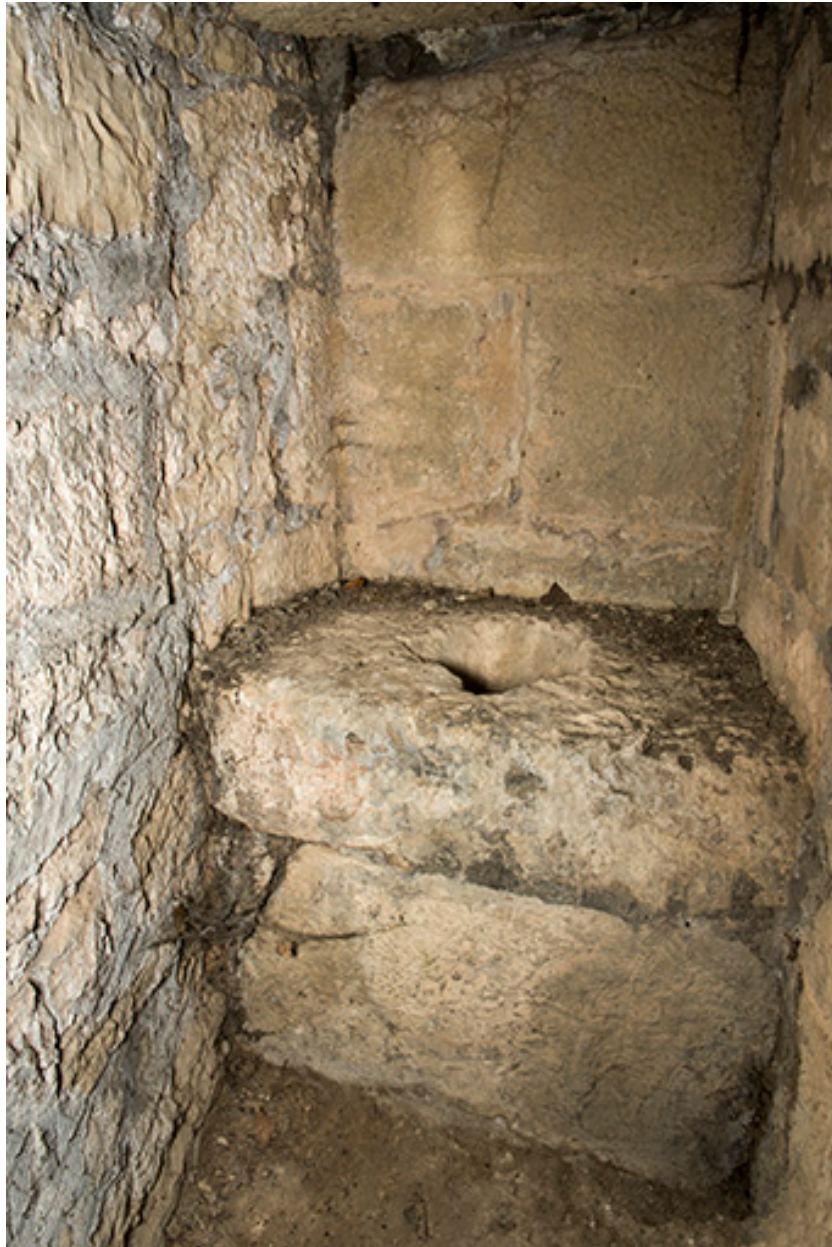
Dans la tour ouest. Latrines.

Dans la tour ouest. Latrines.  
Phot. Sonia Dourlot  
IVR43\_20157001304NUC4A

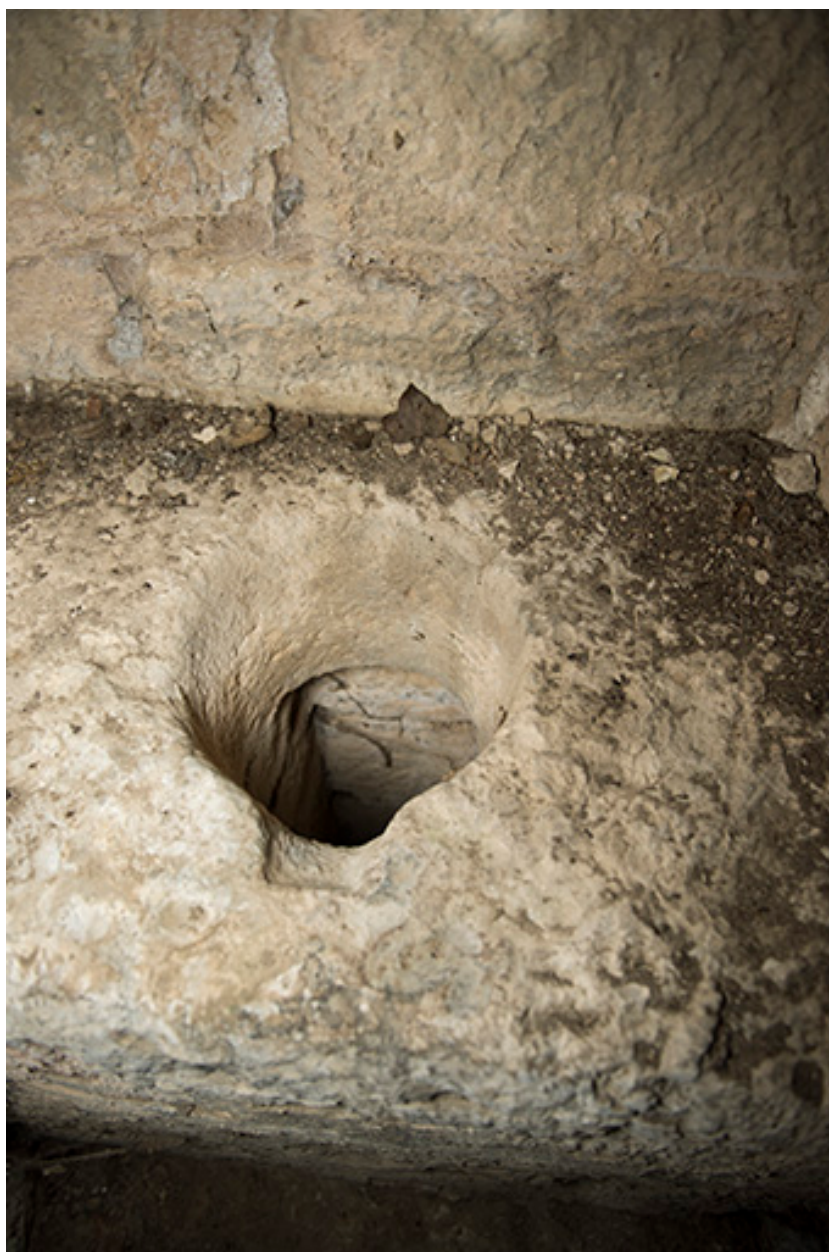
Dans la tour ouest. Détail de latrines.

Dans la tour ouest. Détail de latrines.  
Phot. Sonia Dourlot  
IVR43\_20157001305NUC4A

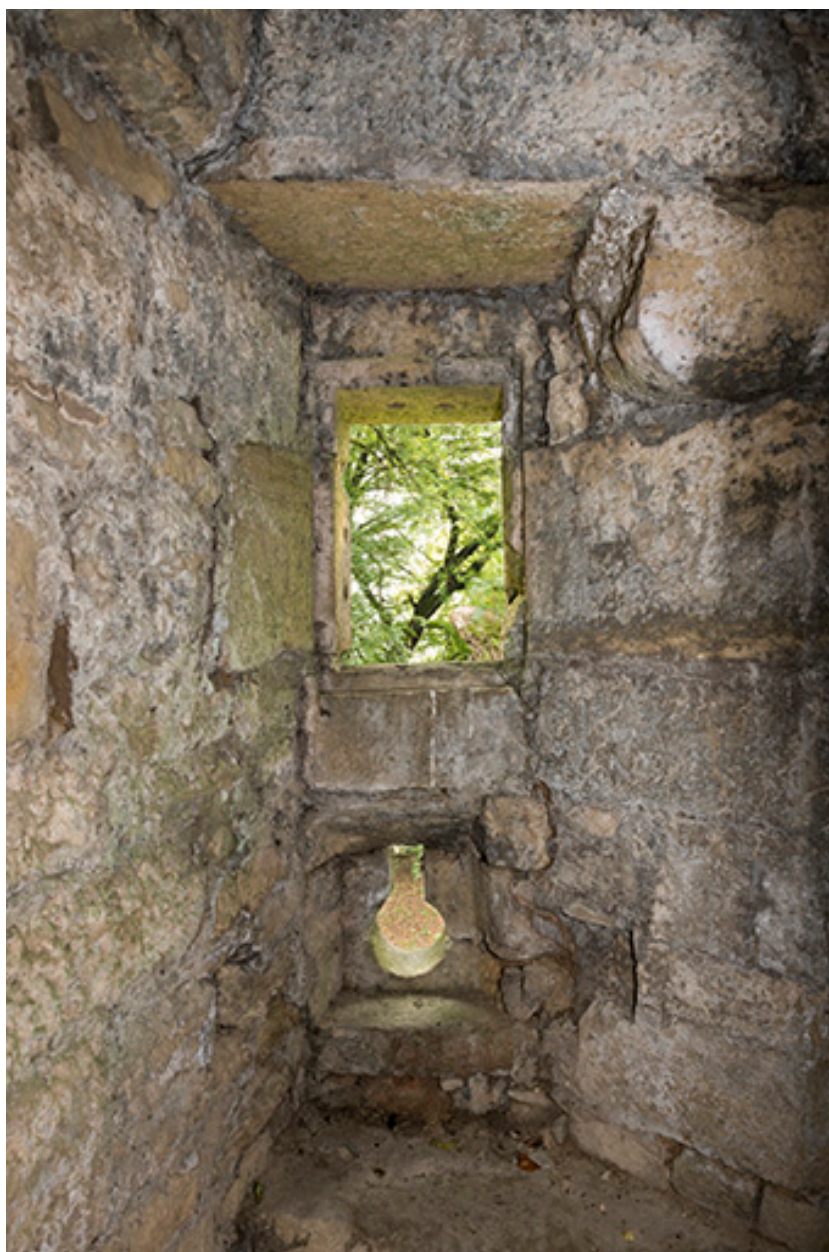
Dans la tour ouest : meurtrière, canonnière.

Dans la tour ouest :  
meurtrière, canonnière.

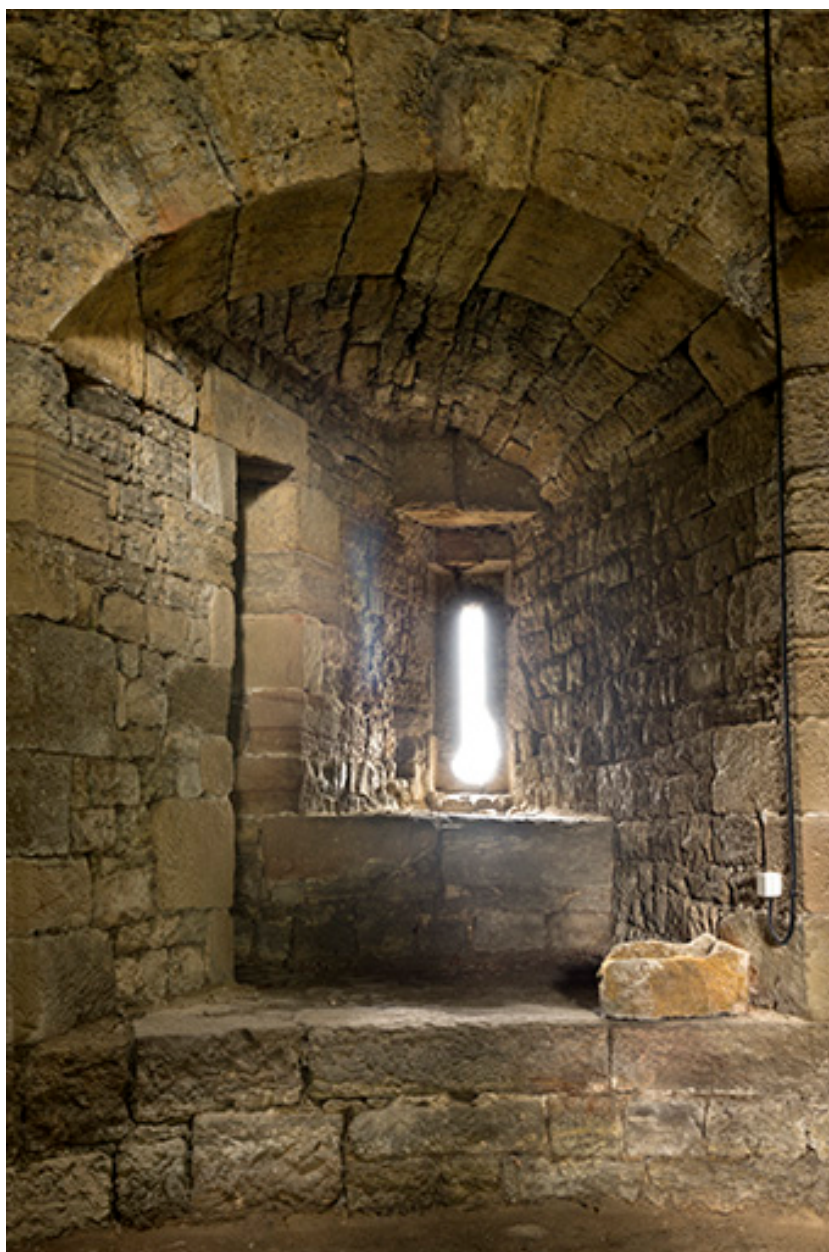
Dans la tour ouest : meurtrière, archère.

Dans la tour ouest :  
meurtrière, archère.

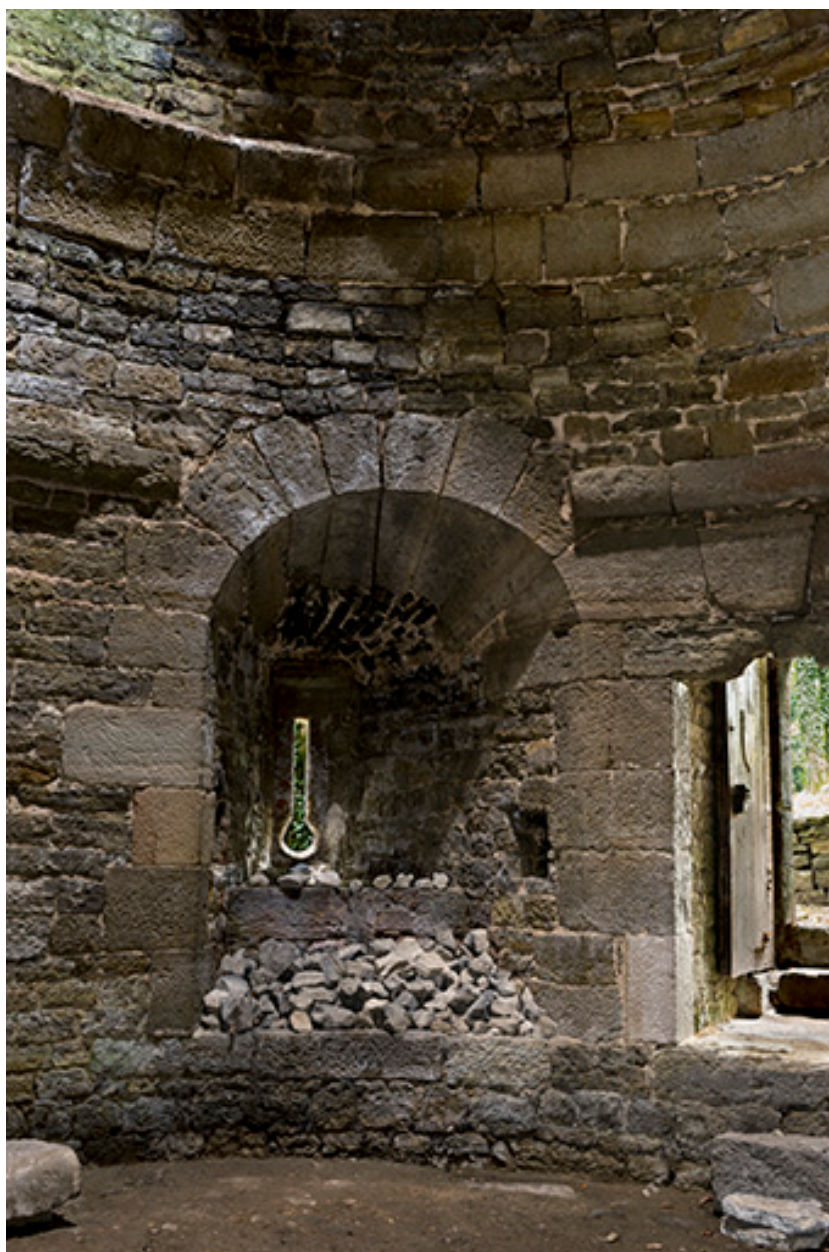
Dans la tour ouest : meurtrière, archère canonnière.

Dans la tour ouest : meurtrière,  
archère canonnière.

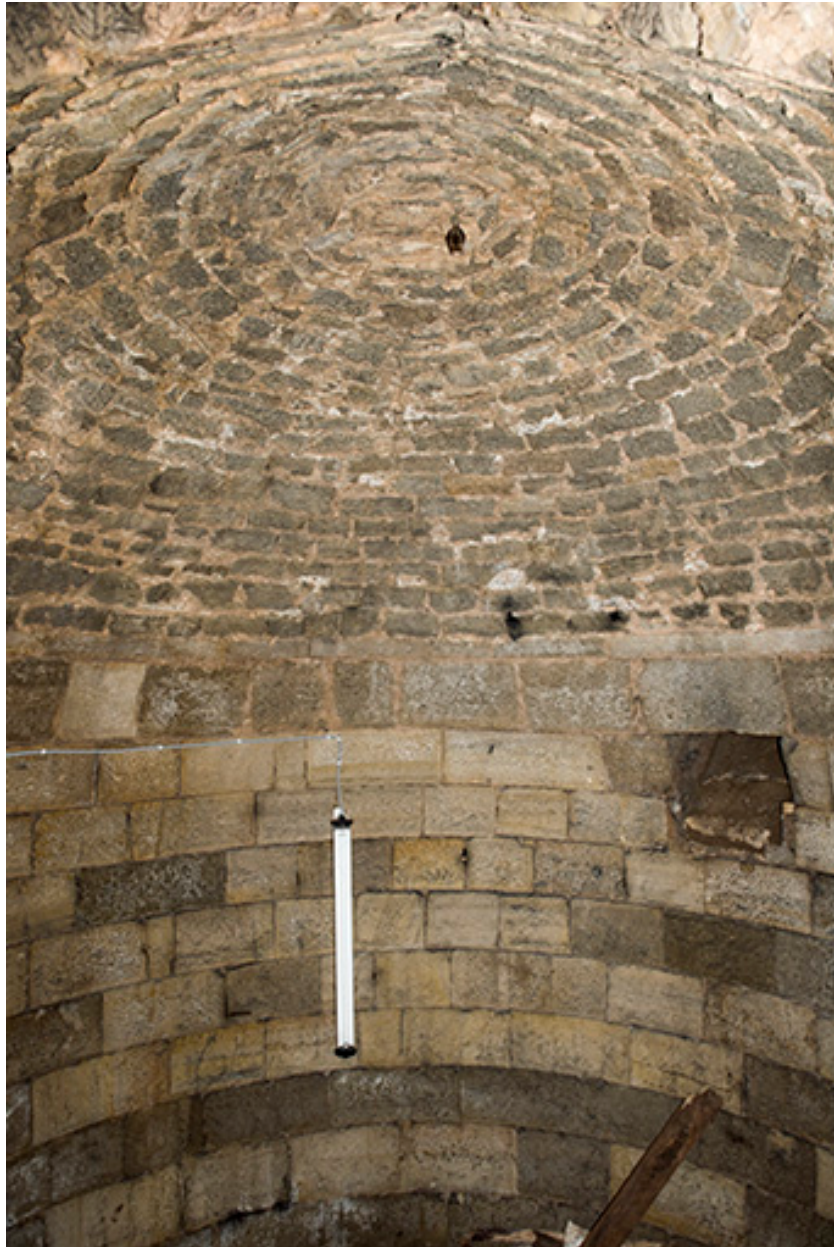
Dans la tour ouest. Niveau inférieur : citerne?

Dans la tour ouest.  
Niveau inférieur : citerne?

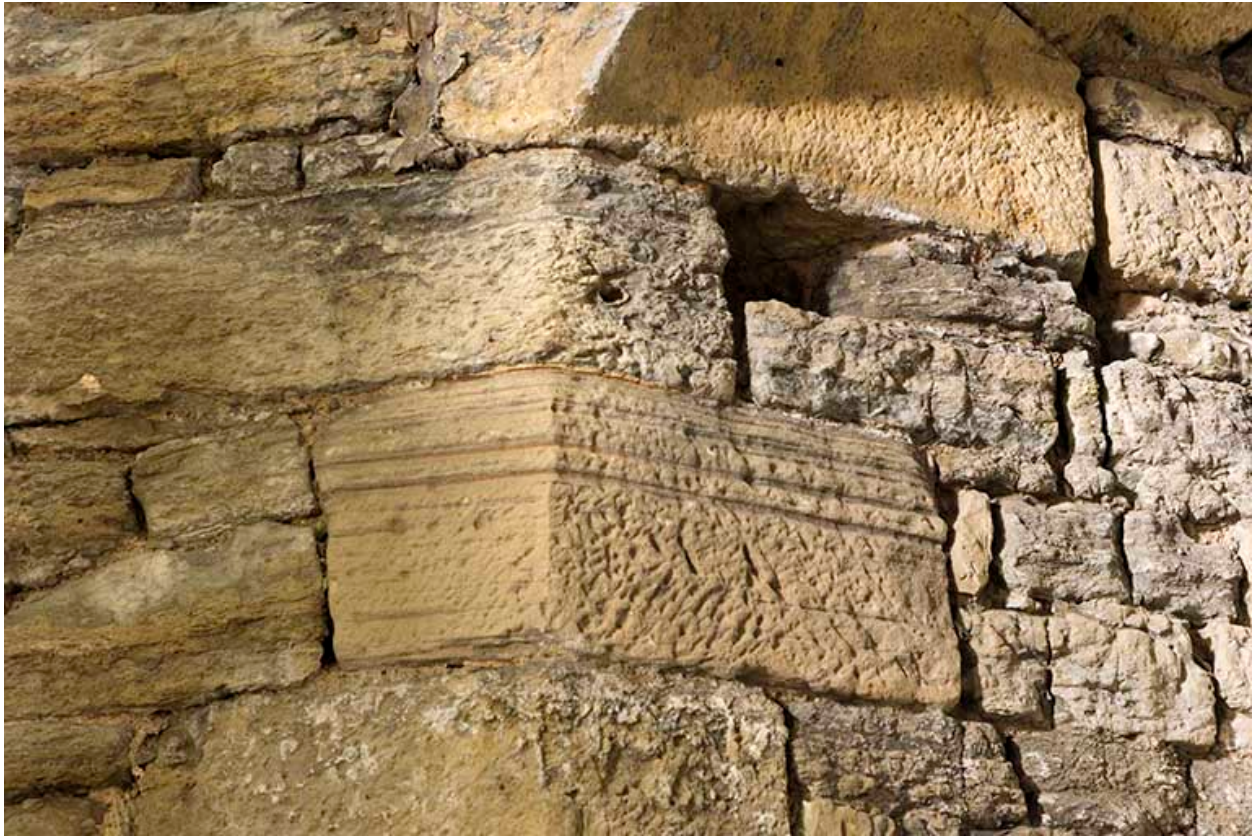
Détail de maçonnerie.

Détail de maçonnerie.

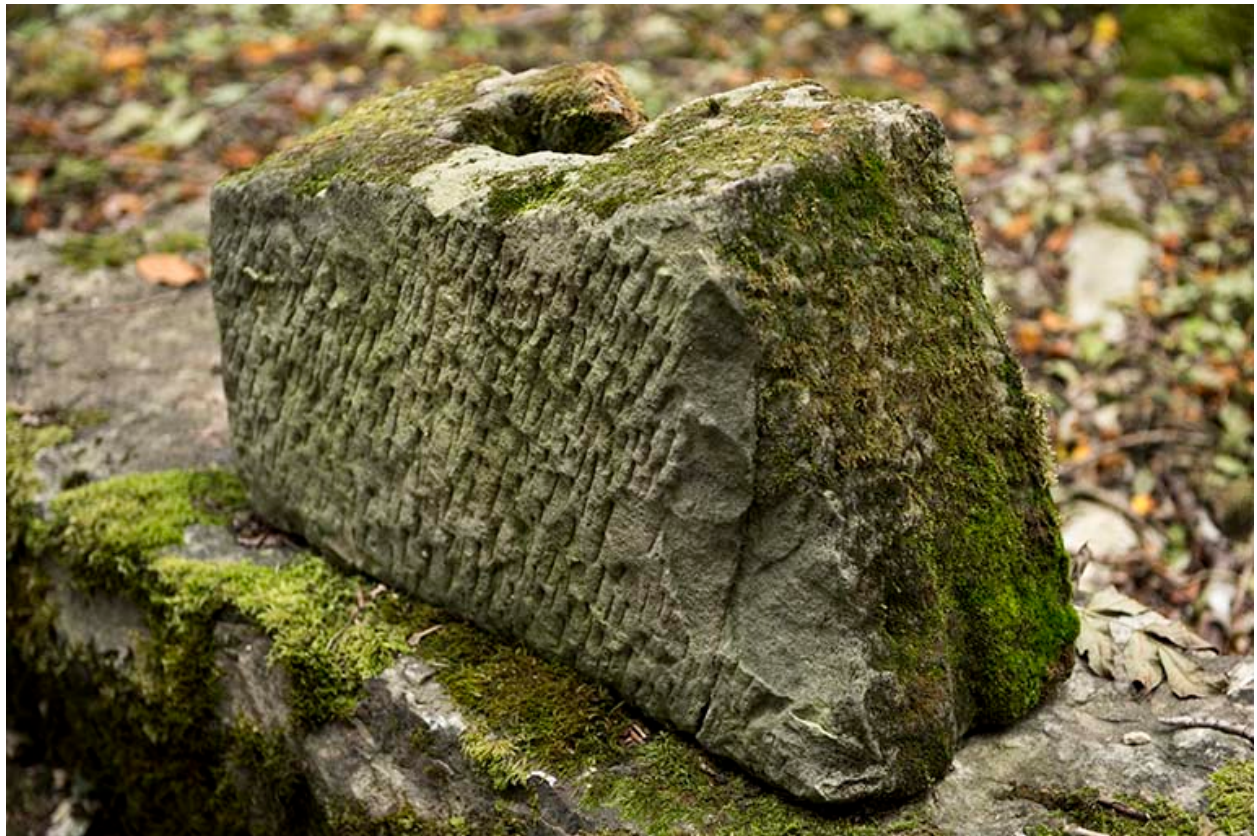
Vestiges lithiques en périphérie de la tour ouest. (élément de pont levis? )

Vestiges lithiques en périphérie de la  
tour ouest. (élément de pont levis? )

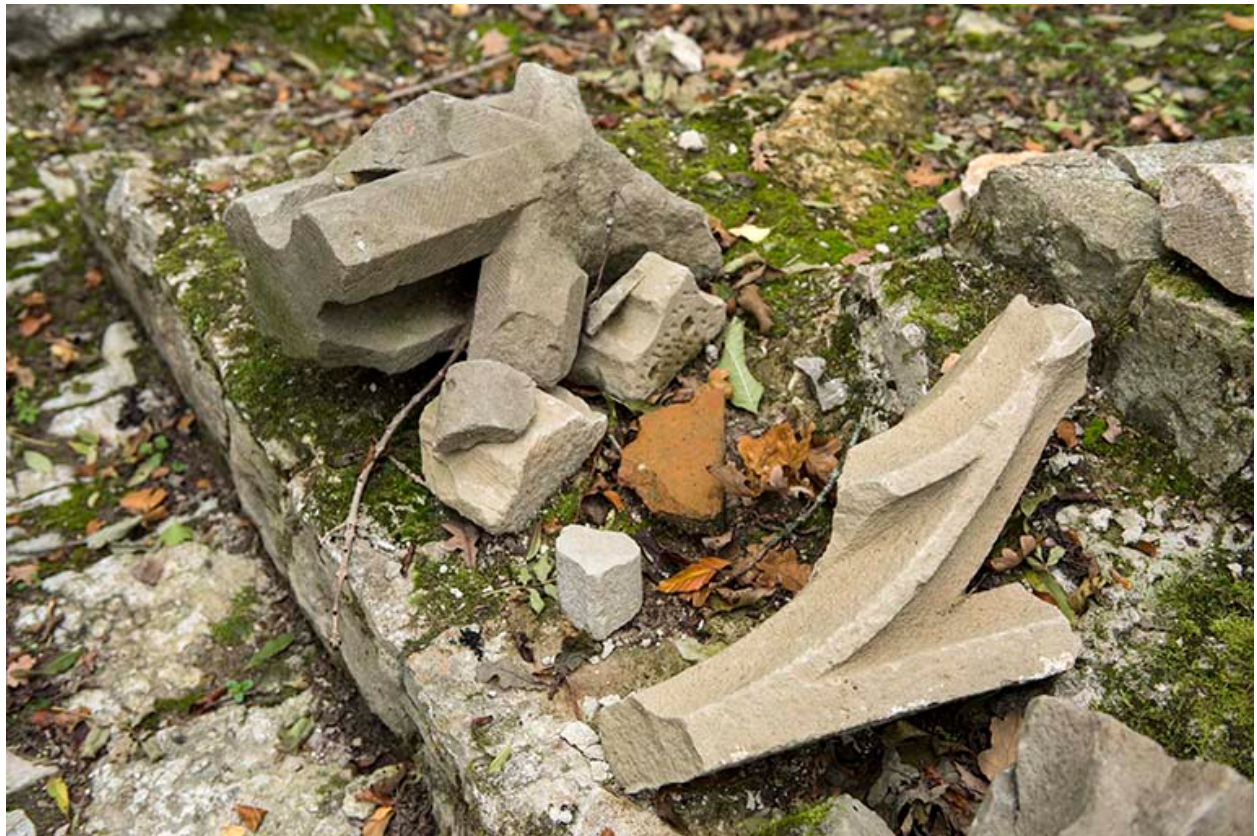
Fragments de voutes.

Fragments de voûtes.

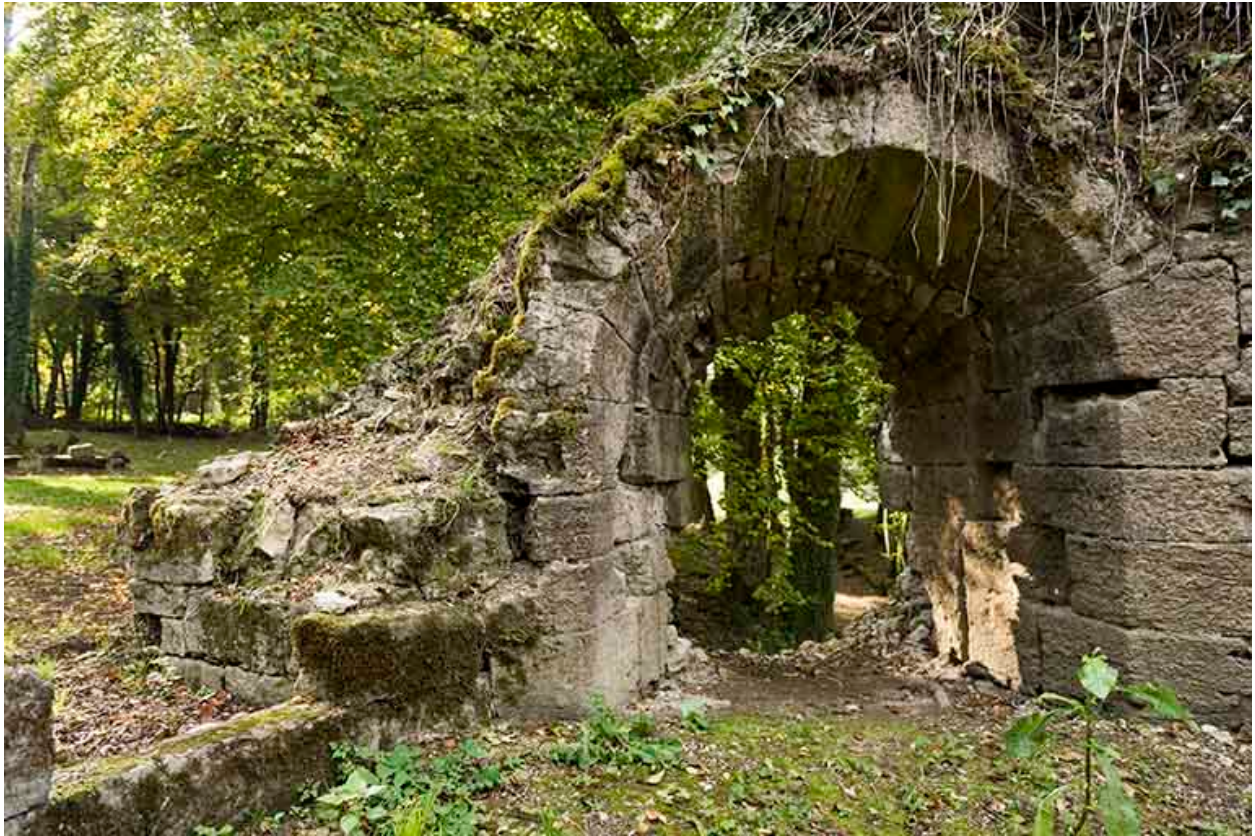
Tour est. Meurtrière orientée vers le sud ouest.

Tour est. Meurtrière  
orientée vers le sud ouest.  
Phot. Sonia Dourlot  
IVR43\_20157001327NUC4A

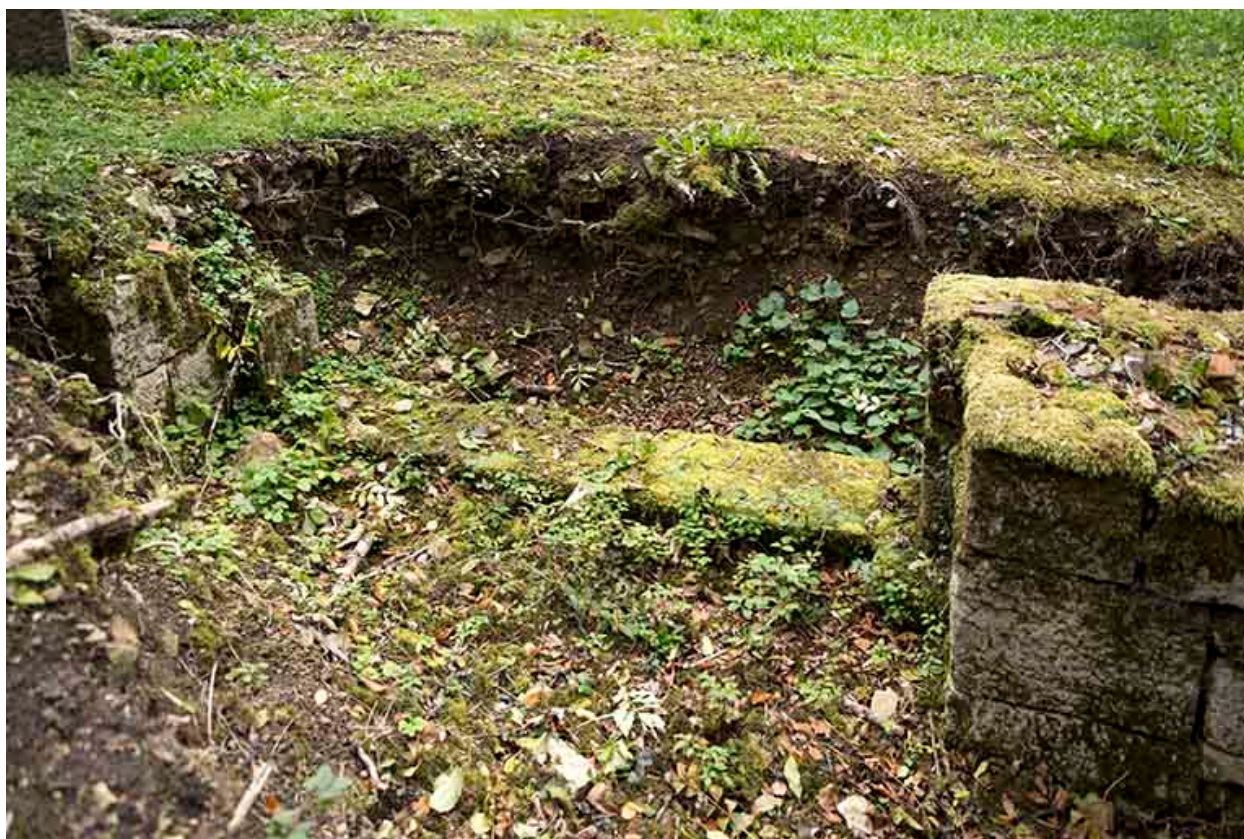
Détail de maçonnerie autour de la tour est.

Détail de maçonnerie  
autour de la tour est.  
Phot. Sonia Dourlot  
IVR43\_20157001328NUC4A
