Bourgogne-Franche-Comté, Jura  
Villard-Saint-Sauveur  
le Villard

## église paroissiale Saint-Antoine

Numéro de dossier : IA39000130  
Date de l'enquête initiale : 1996  
Date(s) de rédaction : 1996  
Cadre de l'étude : inventaire topographique  
Degré d'étude : étudié

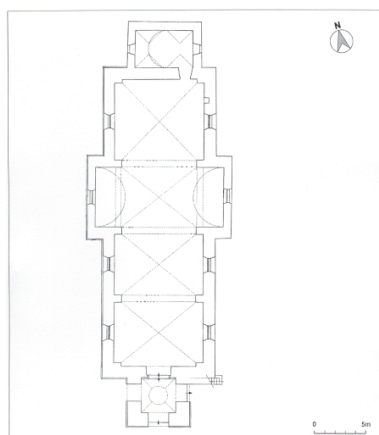
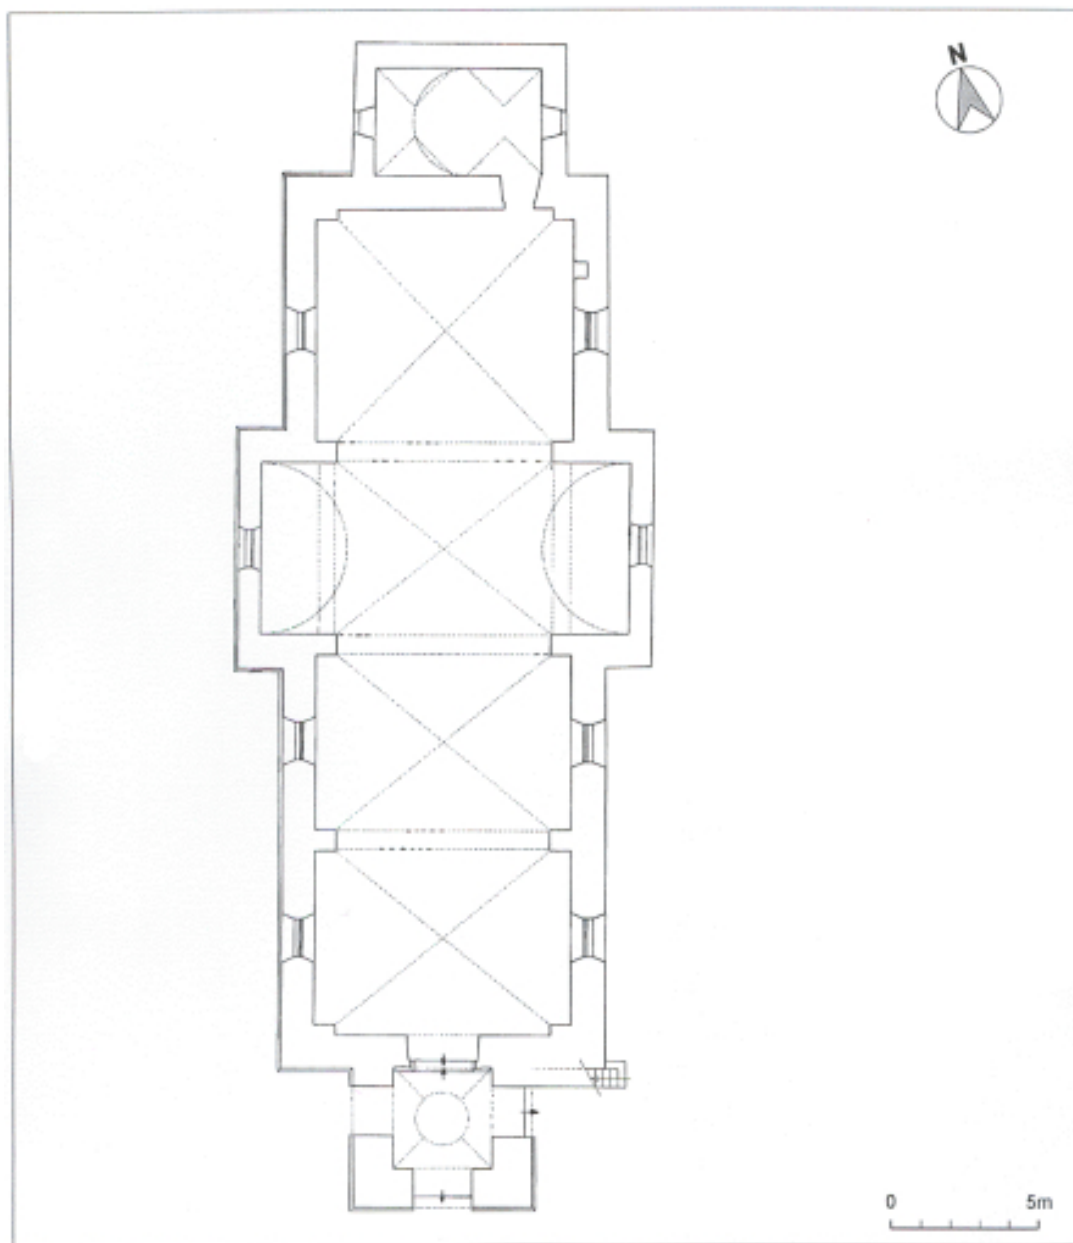
Plan au sol.  
Dess. Jérôme Mongreville  
IVR43\_20003900825A1

Plan au sol.

Tour clocher hors-oeuvre en façade avec toit en pavillon couvert en zinc. La nef a un seul vaisseau couvert d'une voûte d'arêtes, de même que le chœur au chevet plat. Les bras du transept, peu saillants, sont voûtés en berceau en plein cintre. Un même toit à longs pans couvre la nef, le transept et le chœur. Le pignon ouest est découvert ; le chevet est couvert d'une croupe droite. La sacristie, à l'est du chevet, a une voûte en berceau à lunettes. Un escalier extérieur droit au sud de la tour clocher donne accès à ses parties supérieures.

Plan : plan en croix latine  
Étage(s) ou vaisseau(x) : 1 vaisseau  
Couvrements : voûte d'arêtes  
Élévations extérieures : élévation ordonnancée sans travées  
Type(s) de couverture : toit en pavillon ; toit à longs pans ; pignon découvert ; croupe  
Escaliers : escalier de distribution : escalier droit, escalier en maçonnerie

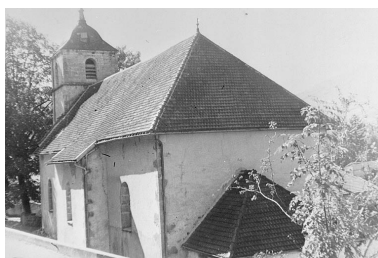
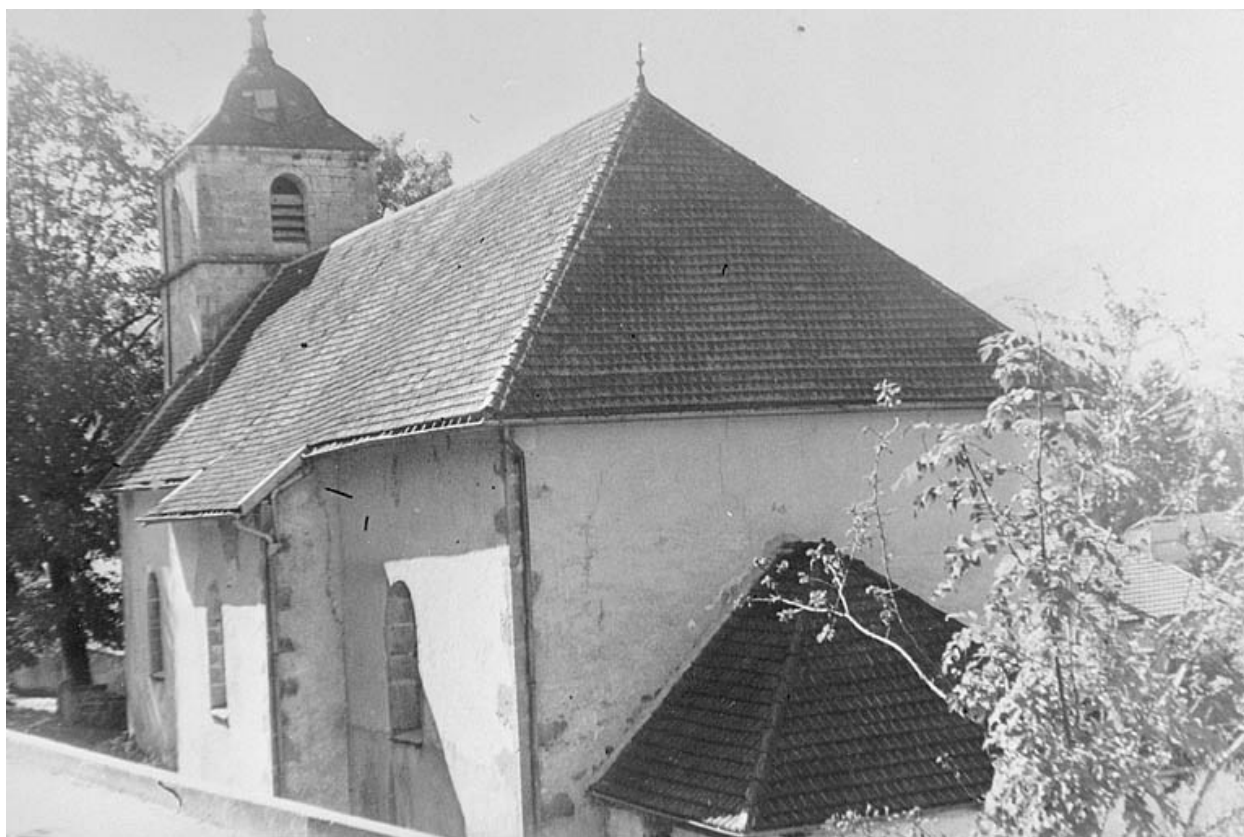
Face sud et chevet.  
Phot. Jérôme Mongreville  
IVR43\_19963901232X

Face sud et chevet.

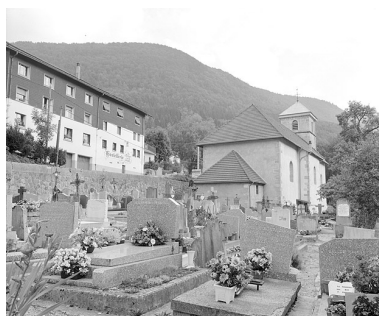
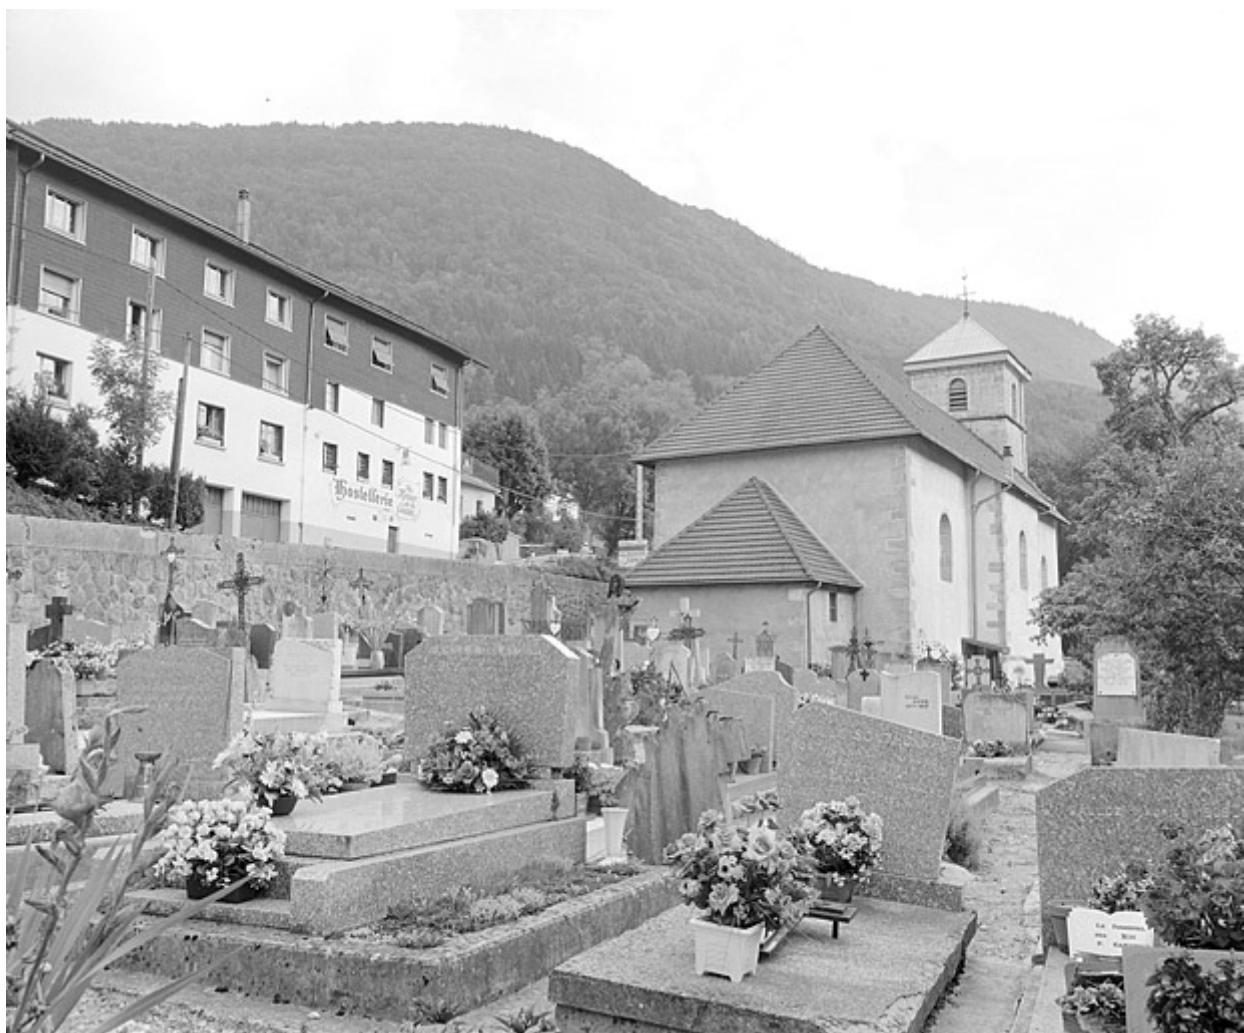
Le chevet.  
Phot. Yves Sancey  
IVR43\_19963900788X

Le chevet.

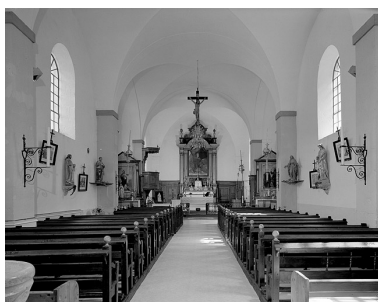
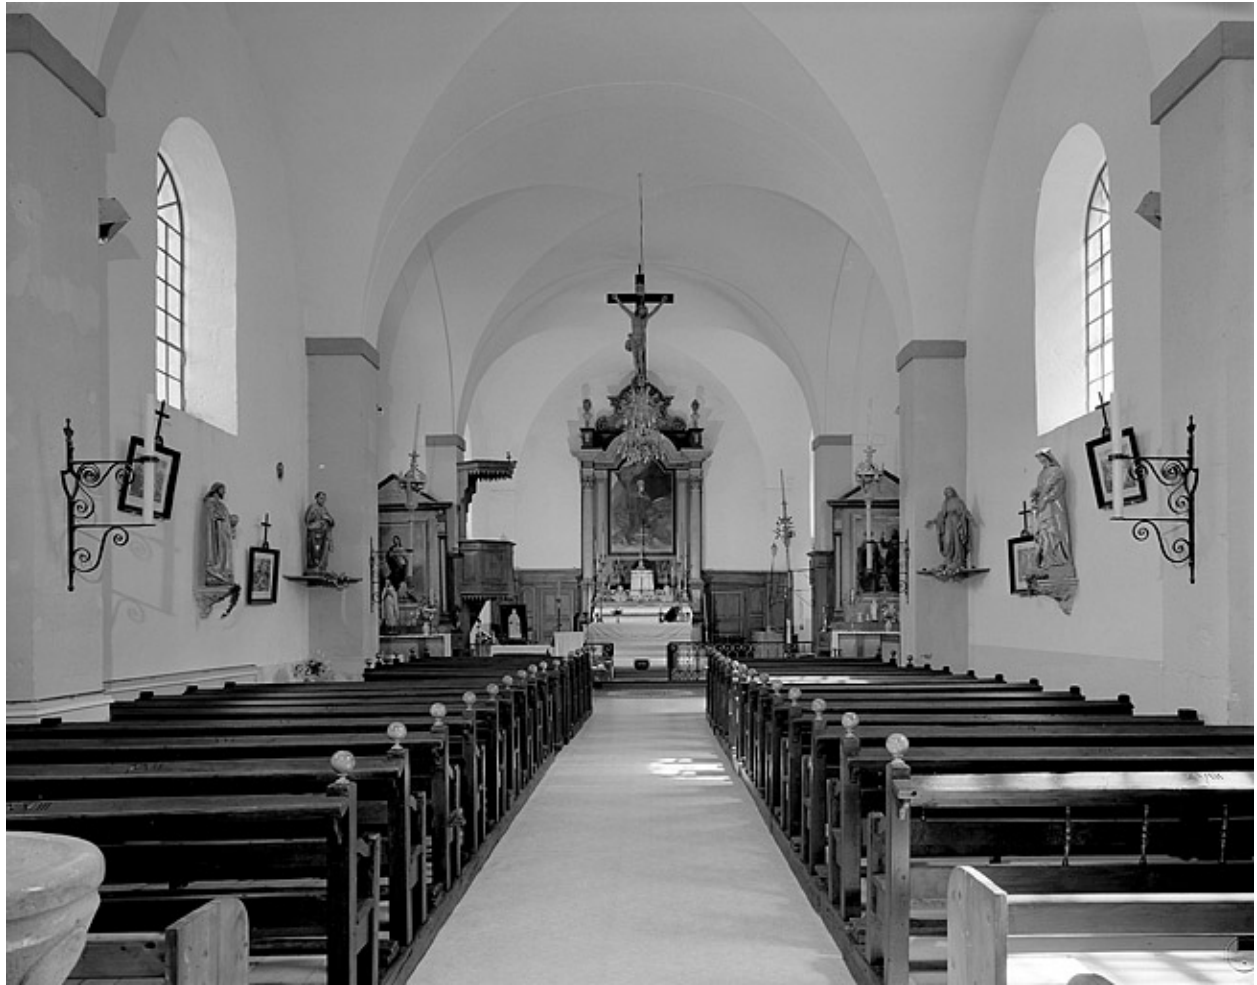
La nef et le chœur  
vus depuis l'entrée.  
Phot. Yves Sancey  
IVR43\_19963900789V

La nef et le chœur vus depuis l'entrée.

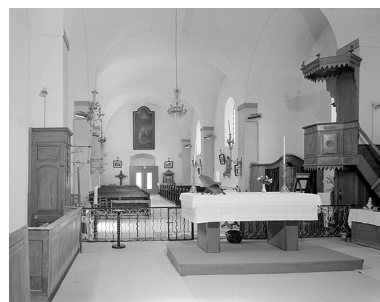
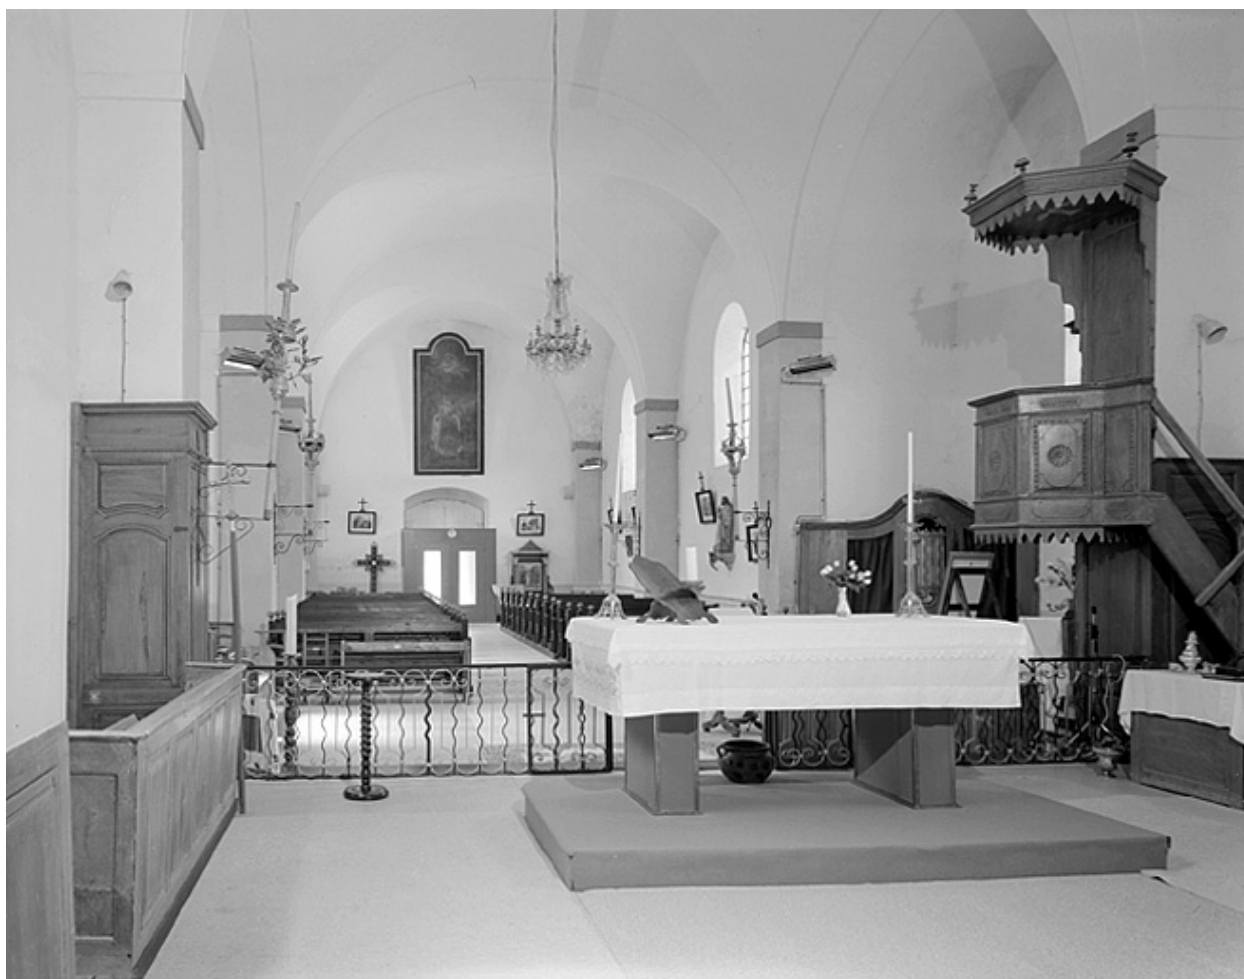
Elévation intérieure nord  
vue depuis le chœur.  
Phot. Yves Sancey  
IVR43\_19963900790V

Elévation intérieure nord vue depuis le chœur.

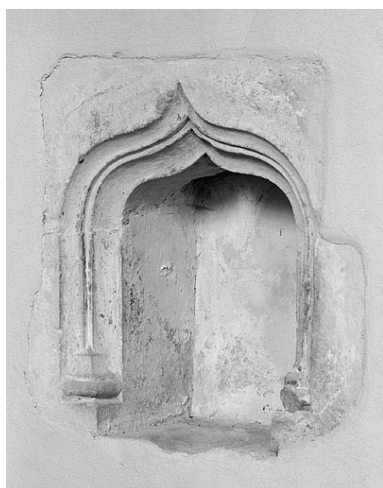
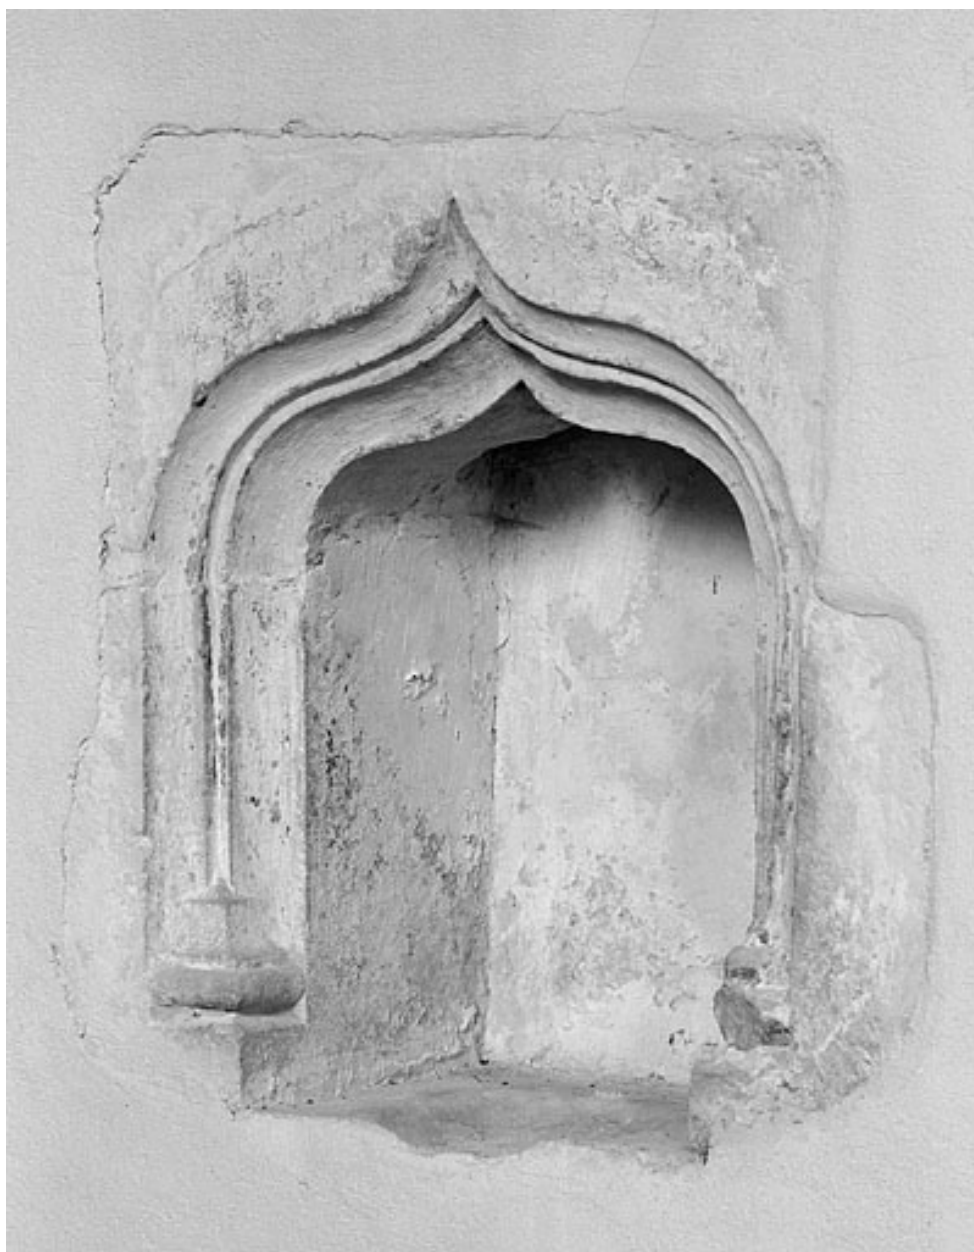
La niche-crédence du chœur.

La niche-crédence du choeur.

Une ancienne chapelle existait au Villard, dédiée à saint Antoine. Une niche crédence couverte d'un arc en accolade dans le mur sud du chœur de l'église en est peut-être un vestige. Cette chapelle fut détruite en 1708, pour faire place à l'actuelle église. L'ancienne église paroissiale se trouvait au lieu dit Pré-Saint-Sauveur dans la commune de Saint-Claude. En 1708, les paroissiens de Saint-Sauveur demandèrent que l'église soit transférée au Villard. Ce transfert fait l'objet d'un décret de Monseigneur Claude de Saint-Georges, archevêque de Lyon, le 22 août 1708. Un devis estimatif est dressé en juillet 1710, signé Dronier, seigneur du Villard et grand juge à la grande judicature de la terre de Saint-Claude. La première pierre est bénite le 2 avril 1711. Les marchés pour la maçonnerie et pour la charpente sont passés le 27 décembre 1710. L'église porte la date 1712 sur le portail d'entrée de la nef. Elle est bénite le 28 octobre 1713. Le 31 août 1740 un marché est passé pour la construction de la voûte et des réparations à l'église à la suite d'un incendie. Le 24 avril 1743 est dressé le plan du clocher et l'élévation de la façade, sans le nom de l'architecte. Le marché pour la construction est passé le même jour. Un nouveau marché est conclu le 3 juillet 1744. Le clocher est terminé en 1745. Une réfection partielle du toit de l'église en bardeaux a lieu en 1868. La tuile ne remplacera les bardeaux qu'en 1900, 1901.
