## Maison, 34 rue du 10 septembre

Numéro de dossier : IA00016270  
Date de l'enquête initiale : 2013  
Date(s) de rédaction : 1987, 2013  
Cadre de l'étude : inventaire topographique  
Degré d'étude : étudié

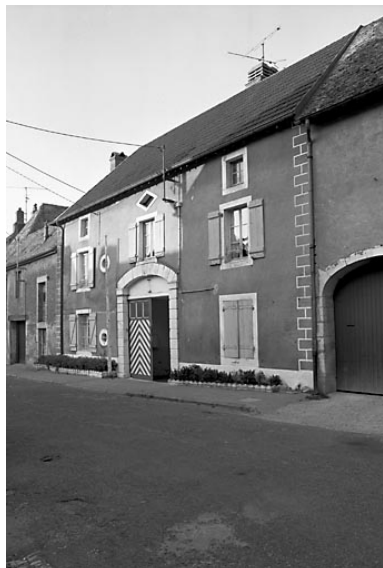
Façade antérieure de trois quarts droit  
Phot. Dominique Dominguez  
IVR43\_19807000525X

Façade antérieure de trois quarts droit

Les percements de la façade ouest permettent également de "comprendre" la distribution intérieure. La présence de deux oculi superposés en partie nord du bâtiment témoigne selon toute vraisemblance de l'existence d'un escalier à cet emplacement.

Cette façade sur rue est percée de baies quadrangulaires organisées en trois travées principales. Seule la grande porte centrale du rez-de-chaussée possède un linteau en arc segmentaire. Deux oculi se trouvent dans la partie nord de la façade.

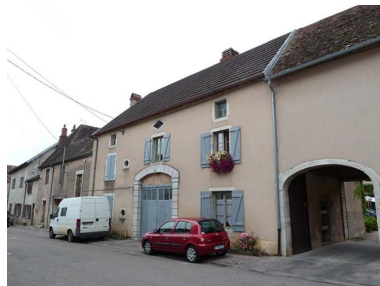
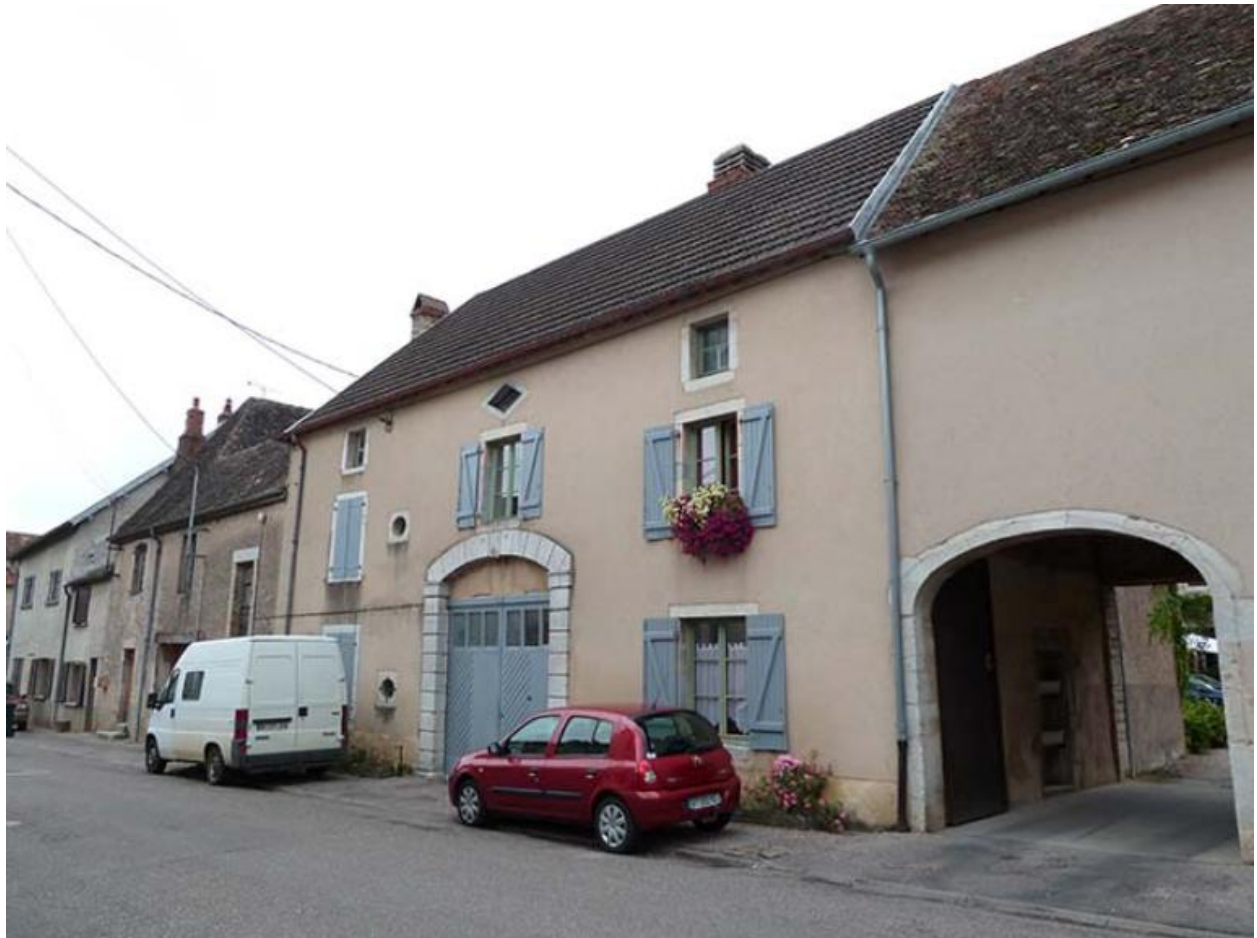
Vue générale sud-ouest  
Phot. Sabrina Dalibard  
IVR43\_20137000799NUC2A

Vue générale sud-ouest

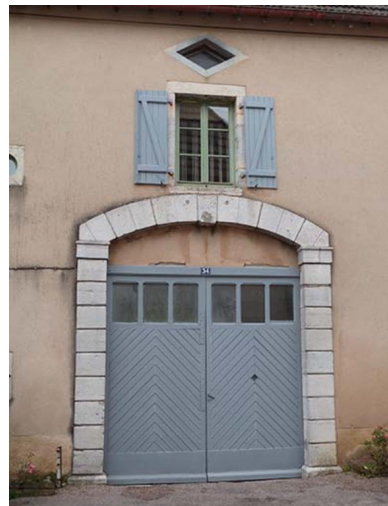
Détail du porche  
Phot. Sabrina Dalibard  
IVR43\_20137000800NUC2A

Détail du porche

La grande porte percée au centre de la façade donne accès à la cour située à l'arrière du bâtiment.

Cette disposition de porche central traversant l'édifice n'est pas très fréquent dans la commune ; en effet, le porche donnant accès à la cour se trouve le plus souvent sur l'un des côtés de la construction.
