Franche-Comté, Doubs  
Besançon  
îlot Chevanney  
16 place de la Révolution

## hôtel Dunod de Charnage

Numéro de dossier : IA25000366  
Date de l'enquête initiale : 1996  
Date(s) de rédaction : 2002  
Cadre de l'étude : enquête thématique régionale demeures bisontines  
Degré d'étude : étudié

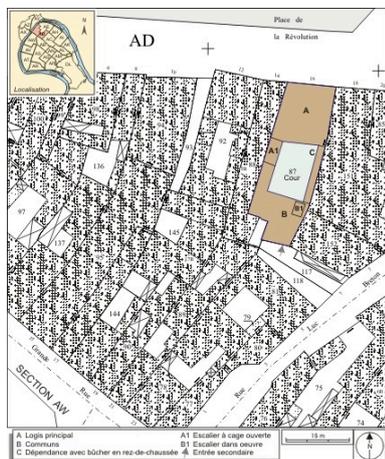
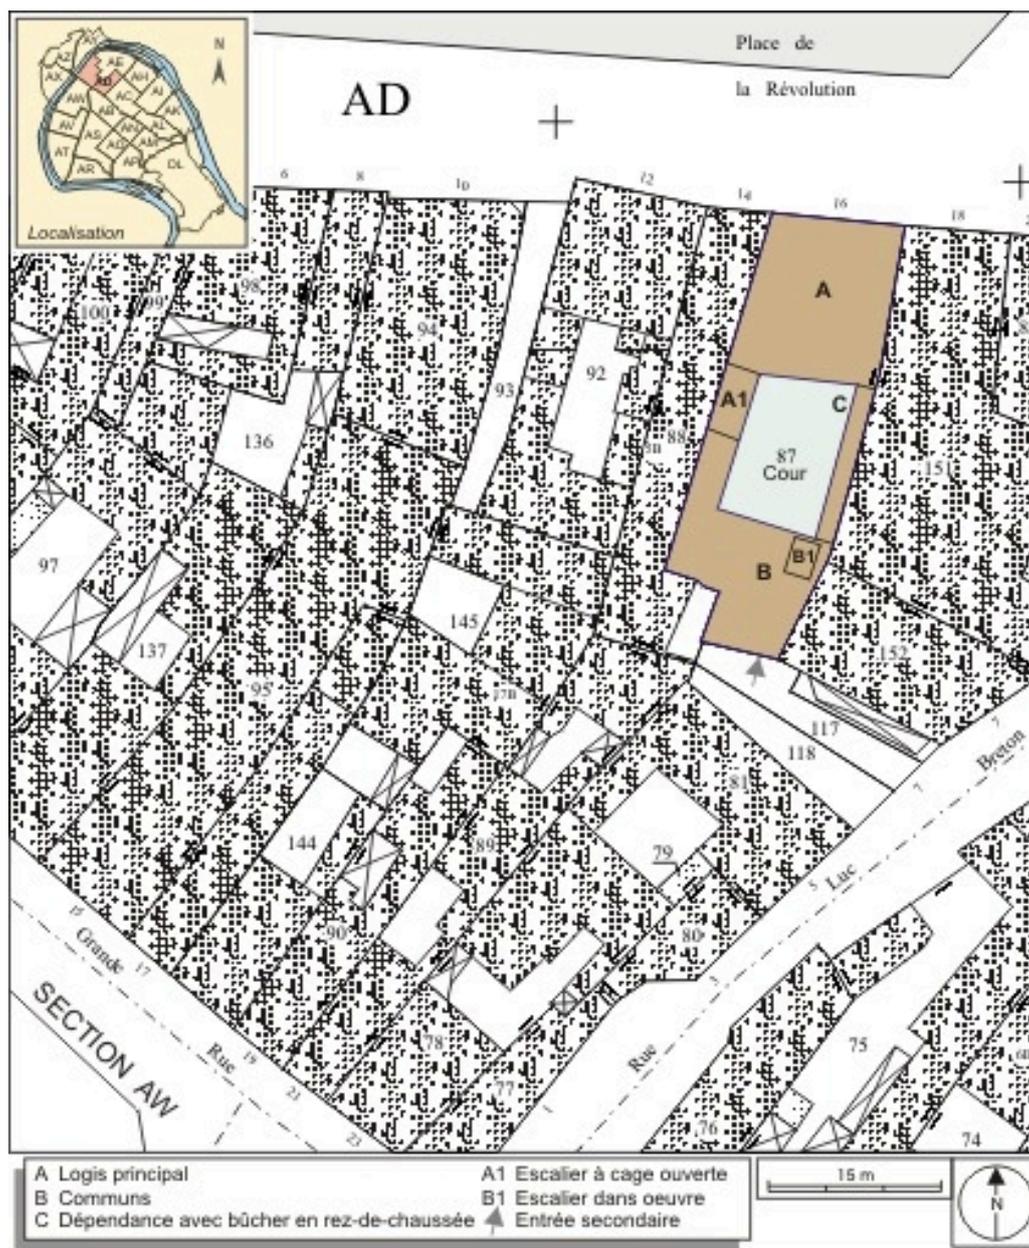
Plan masse et de situation. Extrait du plan cadastral, 1994, section AD.

Technique de relevé : reprise de fond ; Échelle : 1/500

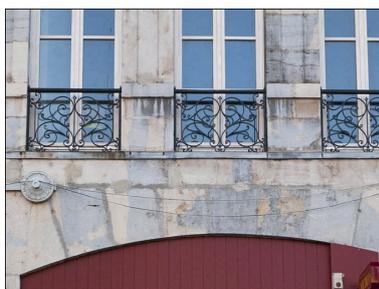
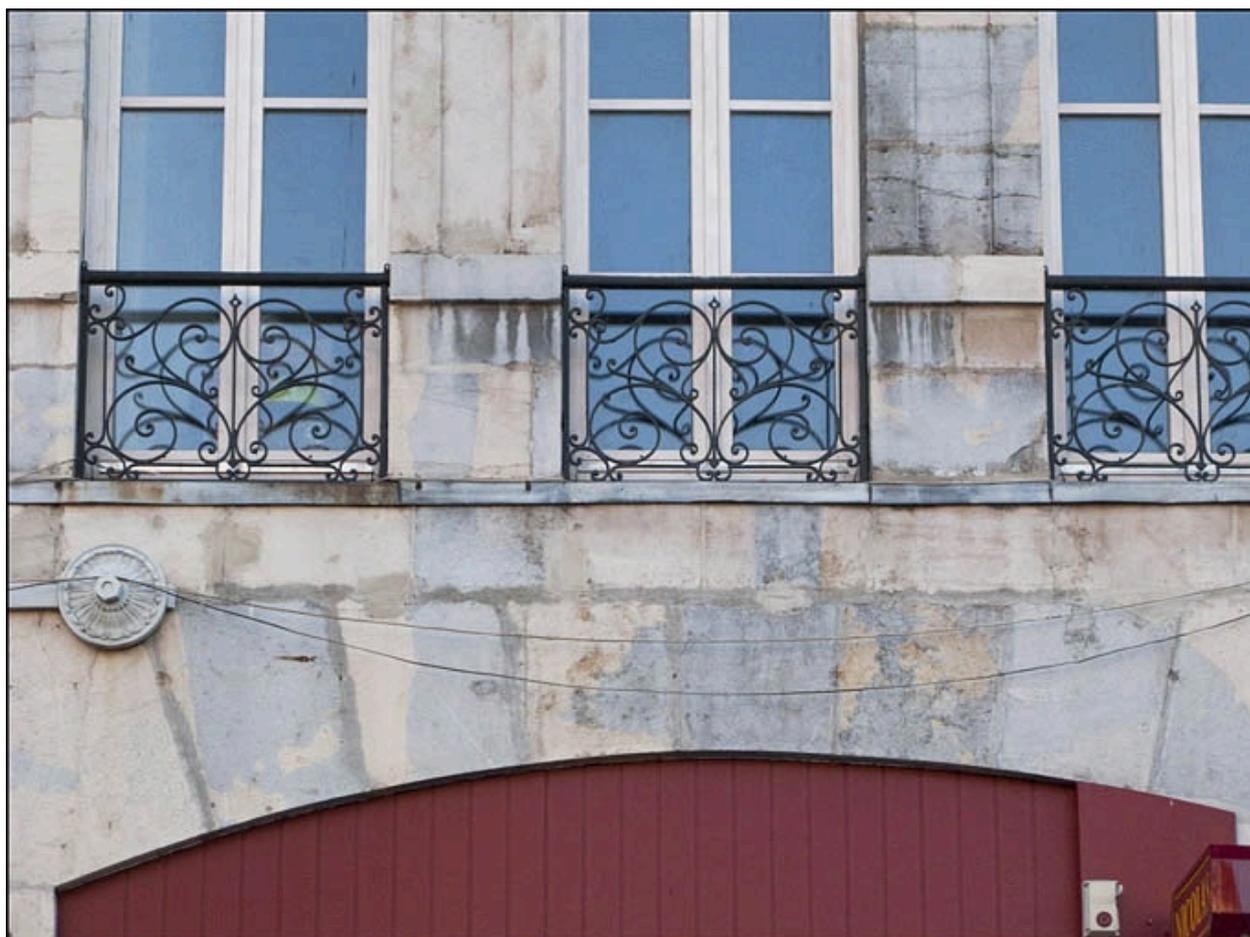
Façade antérieure : détail des garde-  
corps des fenêtres du premier étage.  
Phot. Yves Sancey  
IVR43\_20102500290NUC2A

Façade antérieure : détail des garde-corps des fenêtres du premier étage.

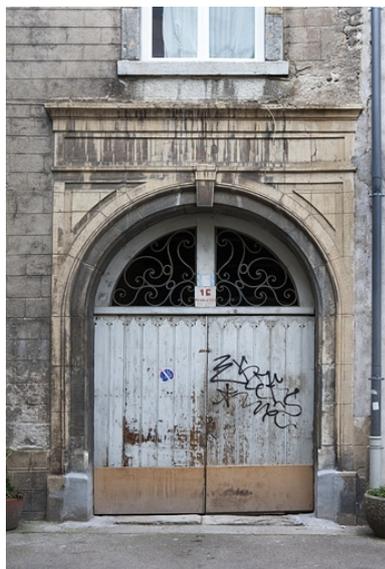
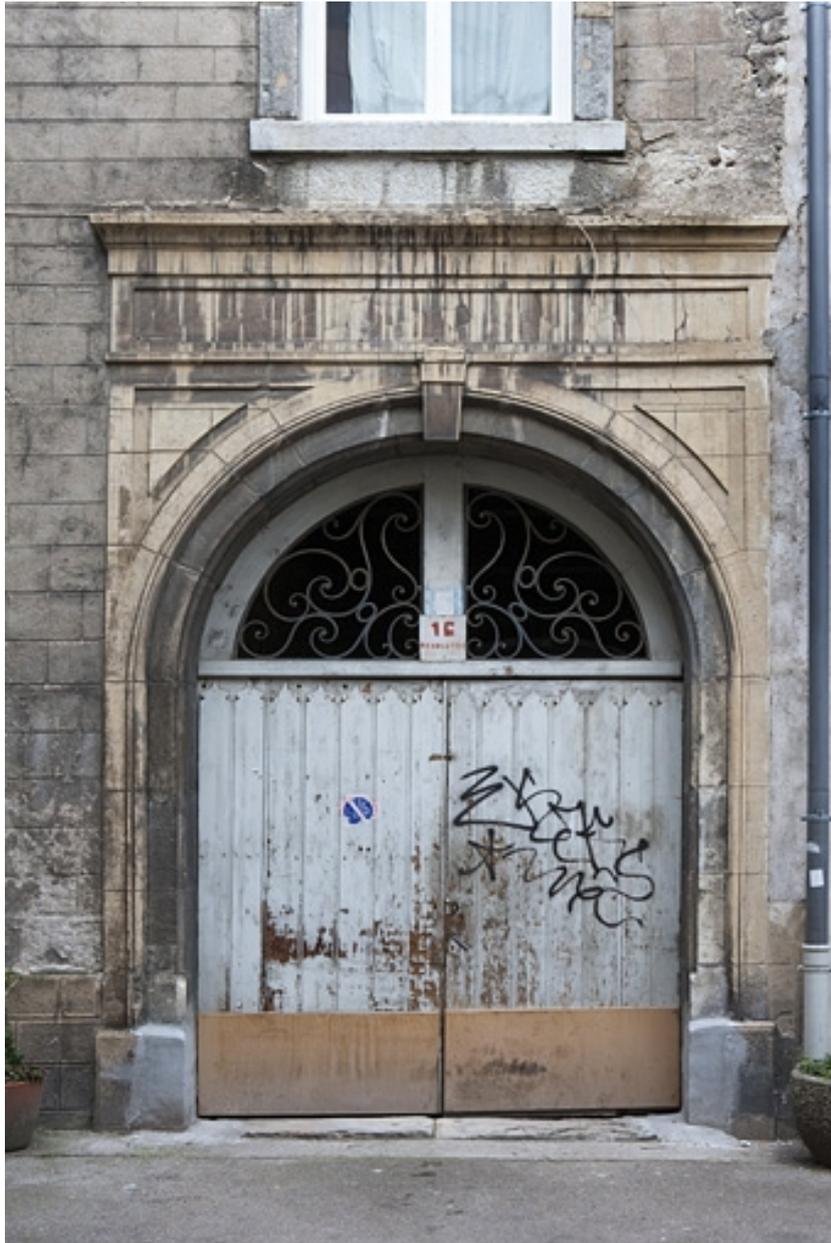
Détail de l'entrée du  
passage cocher donnant sur  
l'impasse : vue rapprochée.  
Phot. Yves Sancey  
IVR43\_20102500292NUC2A

Détail de l'entrée du passage cocher donnant sur l'impasse : vue rapprochée.

Cet hôtel sur rue, dont le logis principal est bâti sur un sous-sol voûté en berceau, comprend deux accès : par un couloir en position latérale sur la façade principale et par une entrée cochère, couverte d'un plafond à la française, situé au fond de la cour et débouchant par une impasse sur la rue Luc Breton. L'escalier dans l'aile droite de l'hôtel est en maçonnerie puis charpente avec rampe en ferronnerie. Les communs de plan en L, situés au fond de la cour, possèdent également un escalier dans-oeuvre de même forme que le principal, en maçonnerie puis en charpente, avec rampe de ferronnerie puis à balustres de bois tourné. La dépendance, à gauche de la cour, en brique et pans de bois, comprend des bûchers en rez-de-chaussée.

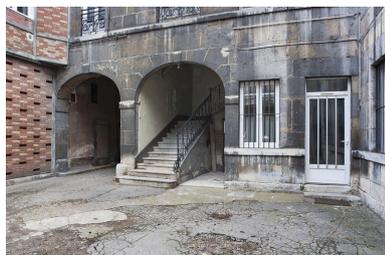
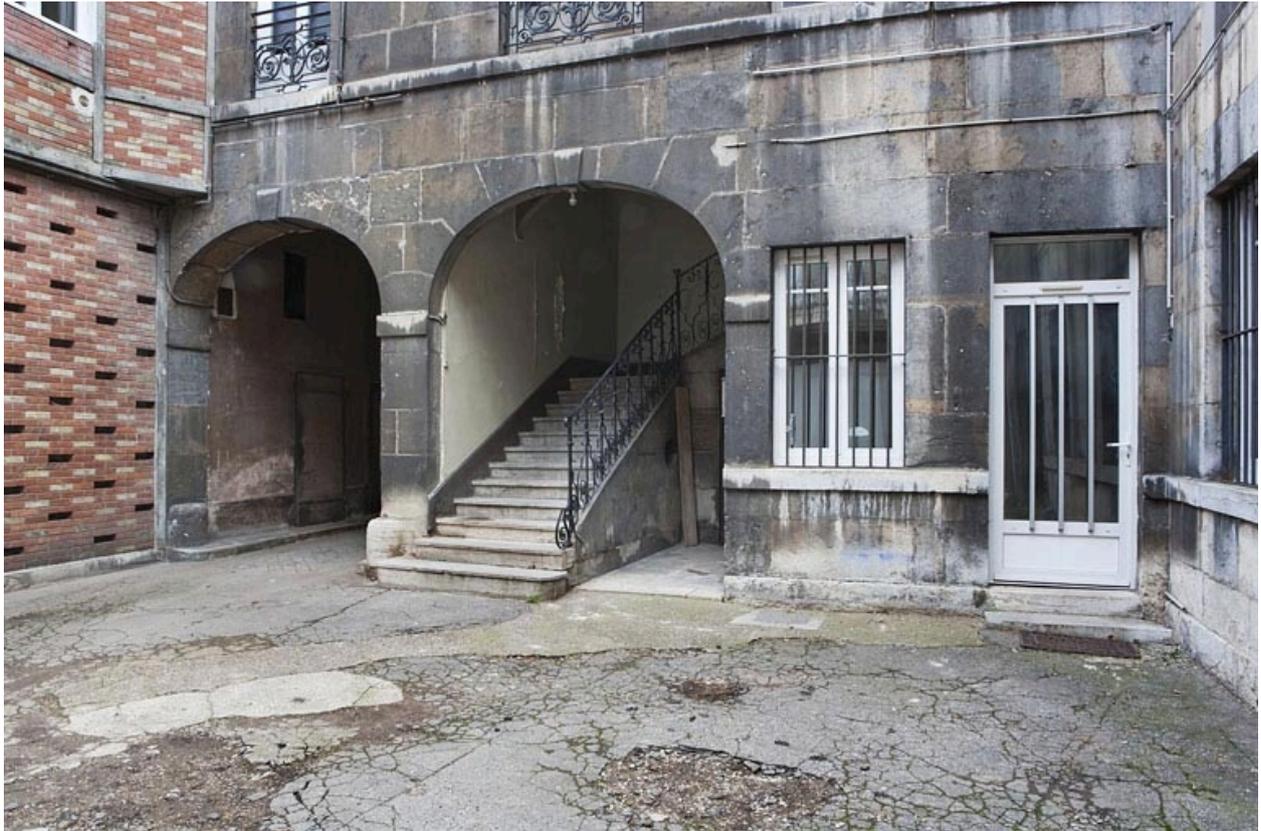
Détail de l'entrée du passage cocher  
et de l'escalier des communs.  
Phot. Yves Sancey  
IVR43\_20102500291NUC2A

Détail de l'entrée du passage cocher et de l'escalier des communs.

Cet hôtel sur rue, comme plusieurs autres édifices de l'îlot, présente deux entrées, l'une par couloir, l'autre par une entrée cochère. La rampe d'appui de l'escalier des communs, de belle facture, est d'origine.

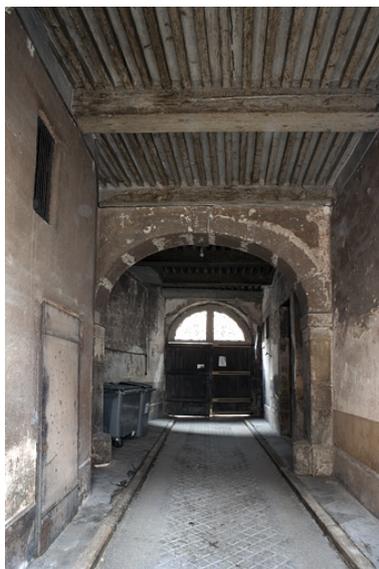
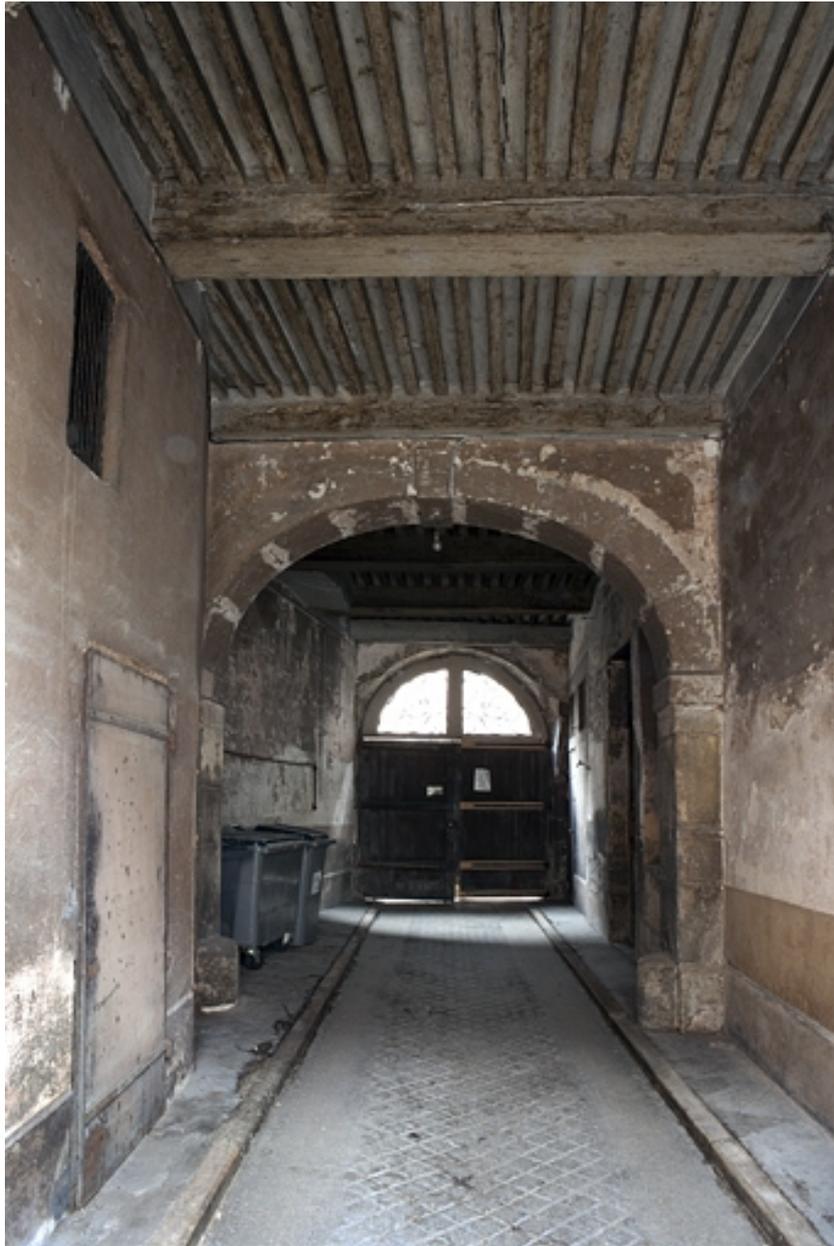
Vue d'ensemble du  
passage cocher, de face.  
Phot. Yves Sancey  
IVR43\_20102500302NUC2A

Vue d'ensemble du passage cocher, de face.

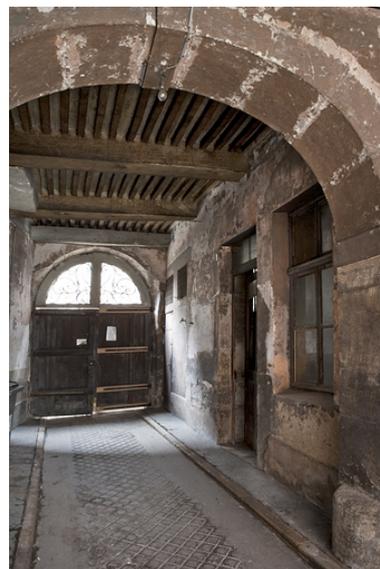
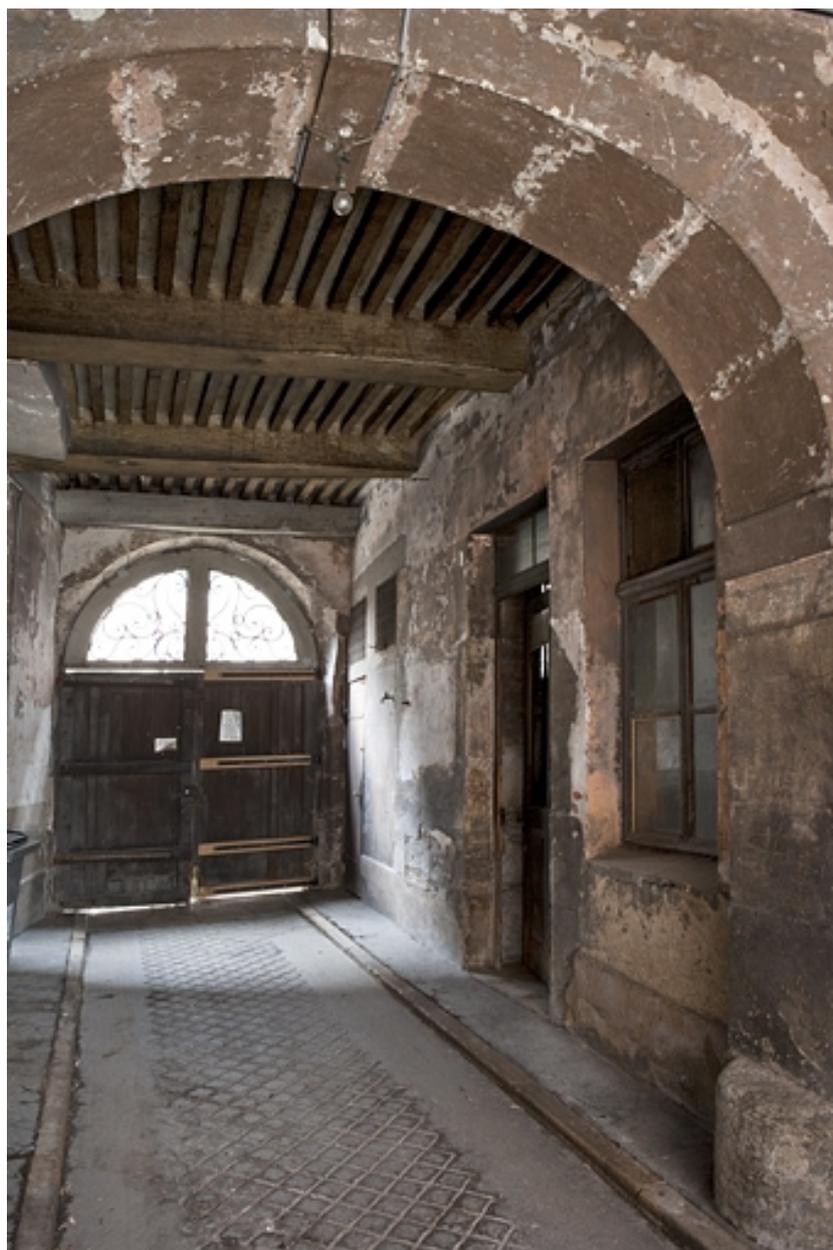
Vue d'ensemble du passage  
cocher, de trois quarts droit.  
Phot. Yves Sancey  
IVR43\_20102500303NUC2A

Vue d'ensemble du passage cocher, de trois quarts droit.

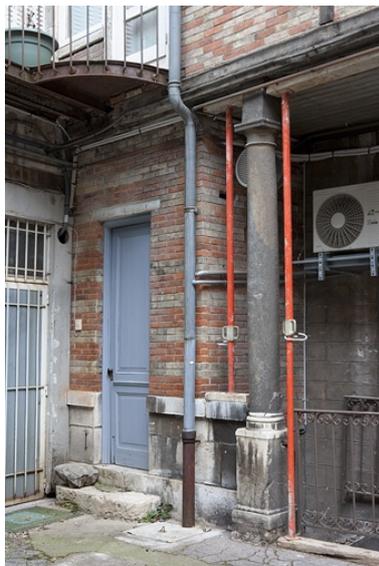
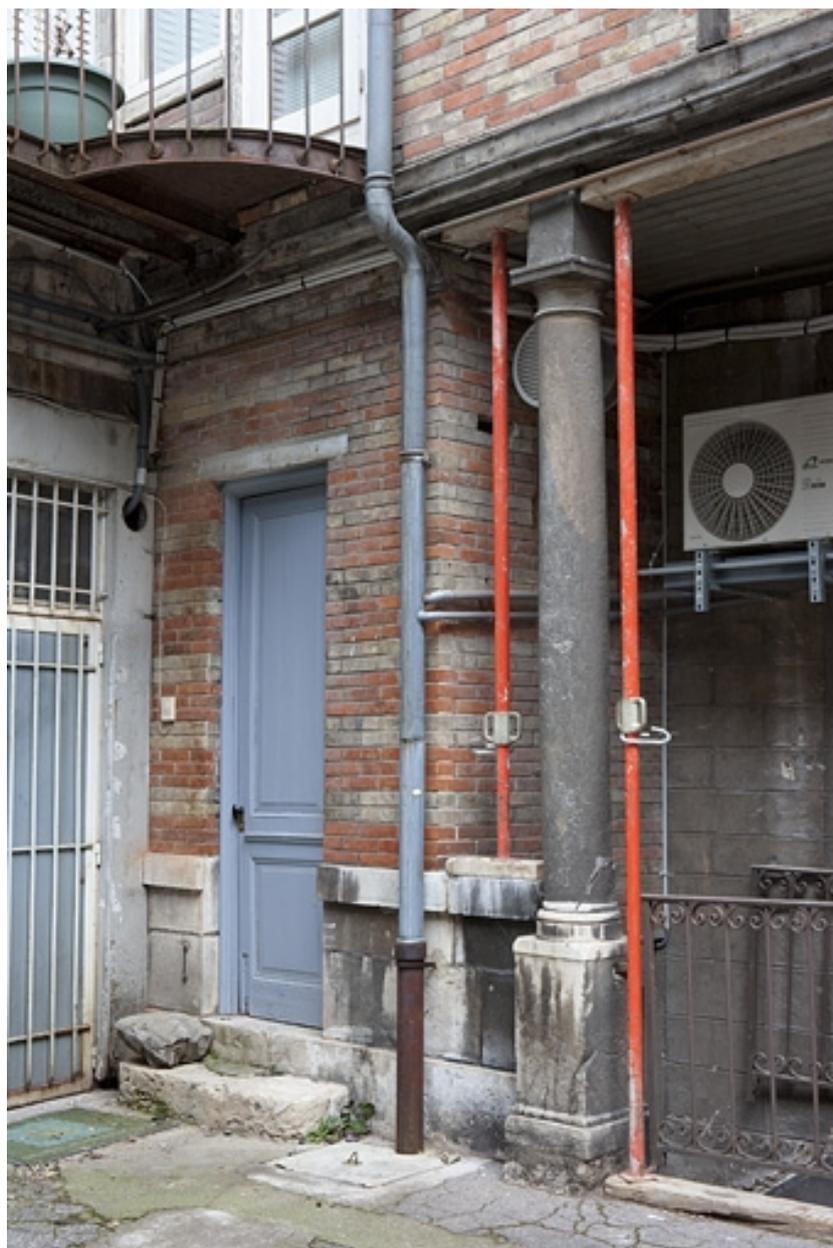
Détail d'une colonne en  
pierre à l'angle du bûcher.  
Phot. Yves Sancey  
IVR43\_20102500301NUC2A

Détail d'une colonne en pierre à l'angle du bûcher.

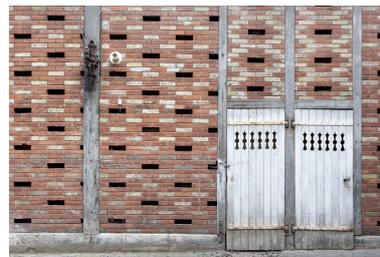
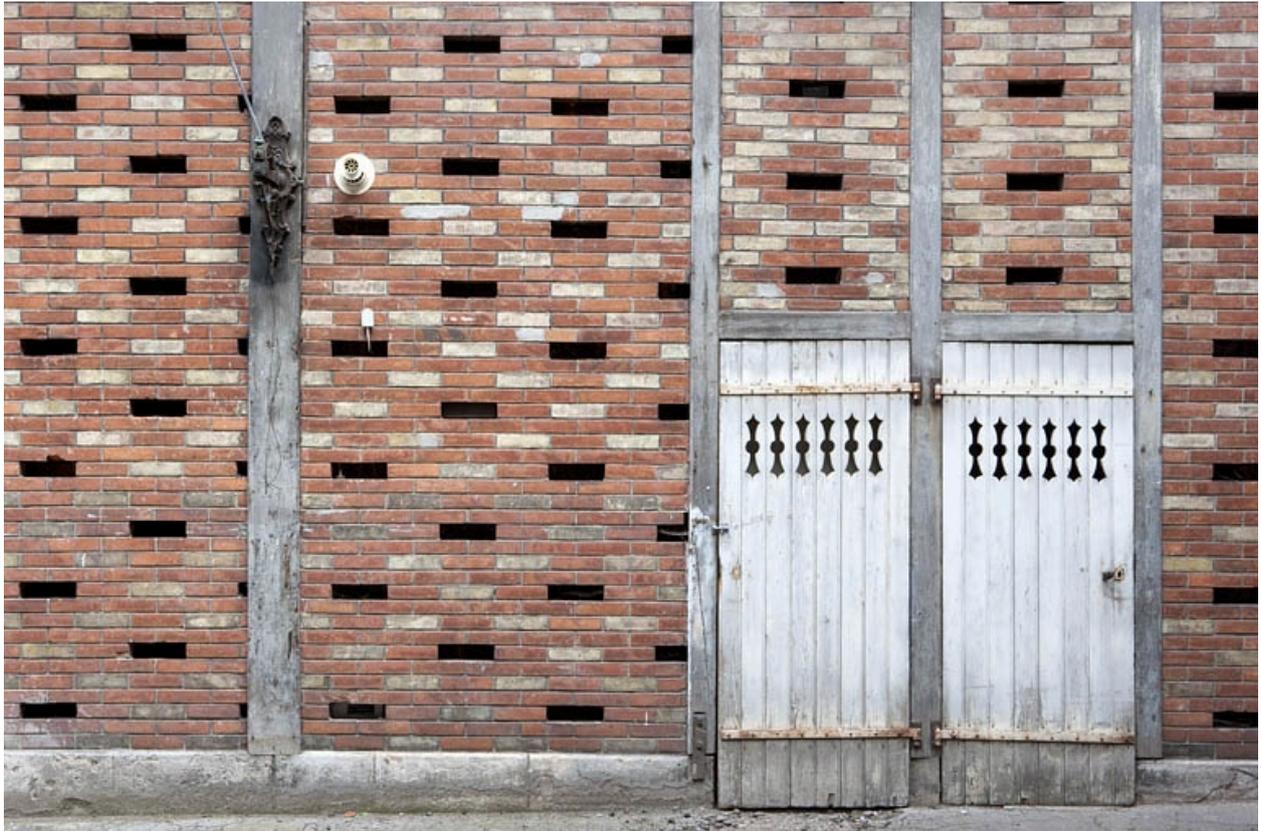
Détail de la façade  
en brique du bûcher.  
Phot. Yves Sancey  
IVR43\_20102500300NUC2A

Détail de la façade en brique du bûcher.

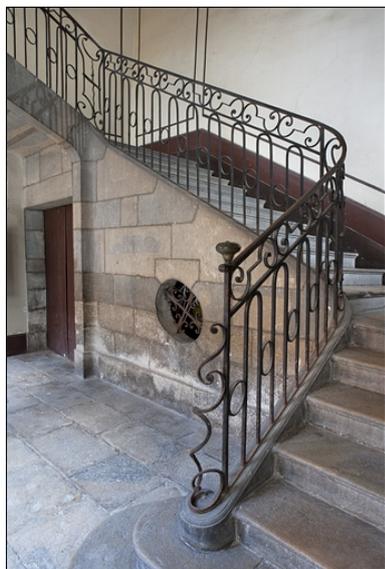
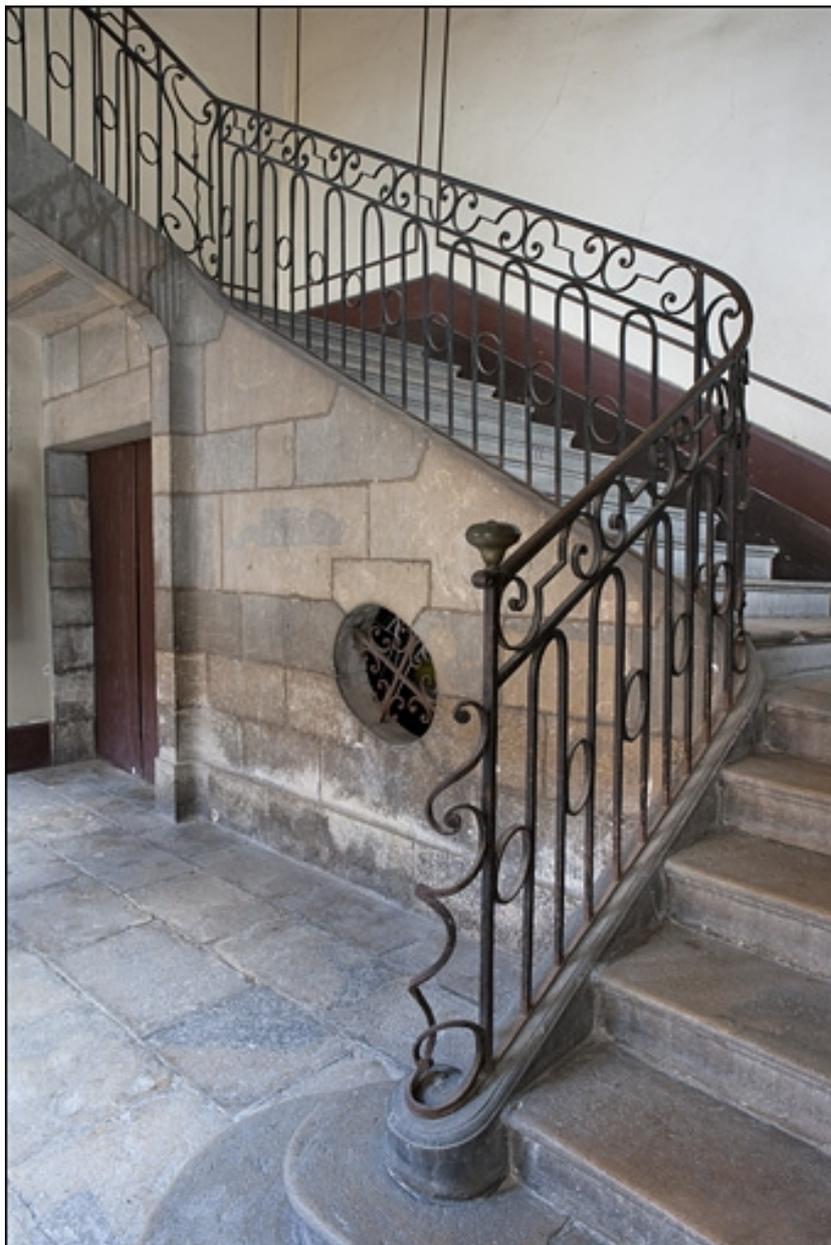
Détail du départ de  
l'escalier principal.  
Phot. Yves Sancey  
IVR43\_20102500298NUC2A

Détail du départ de l'escalier principal.

Escaliers : escalier dans-oeuvre : escalier tournant à retours avec jour, en maçonnerie, en charpente

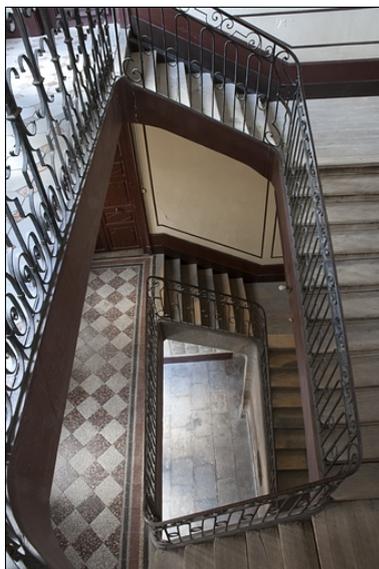
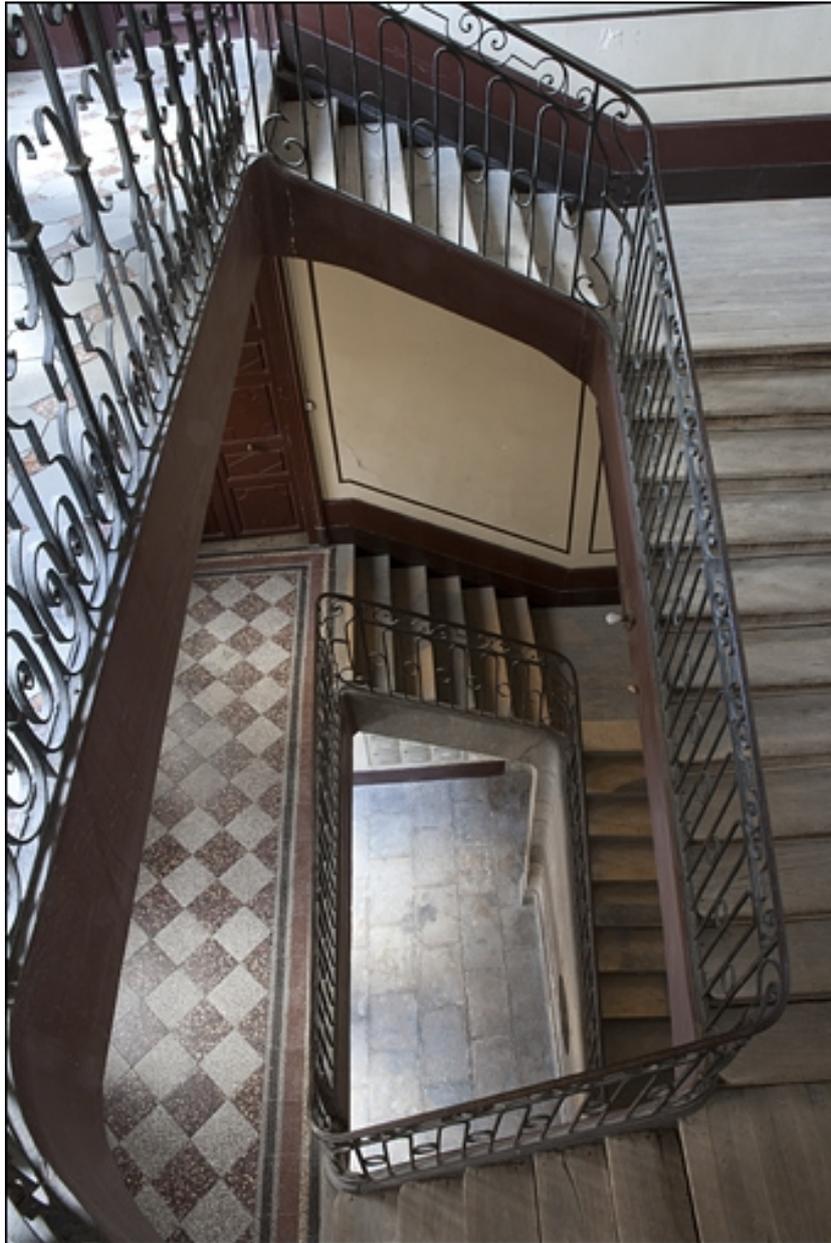
Vue d'ensemble de l'escalier  
principal depuis le dernier palier.  
Phot. Yves Sancey  
IVR43\_20102500297NUC2A

Vue d'ensemble de l'escalier principal depuis le dernier palier.

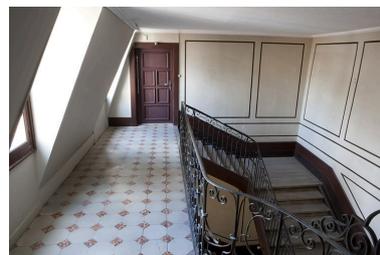
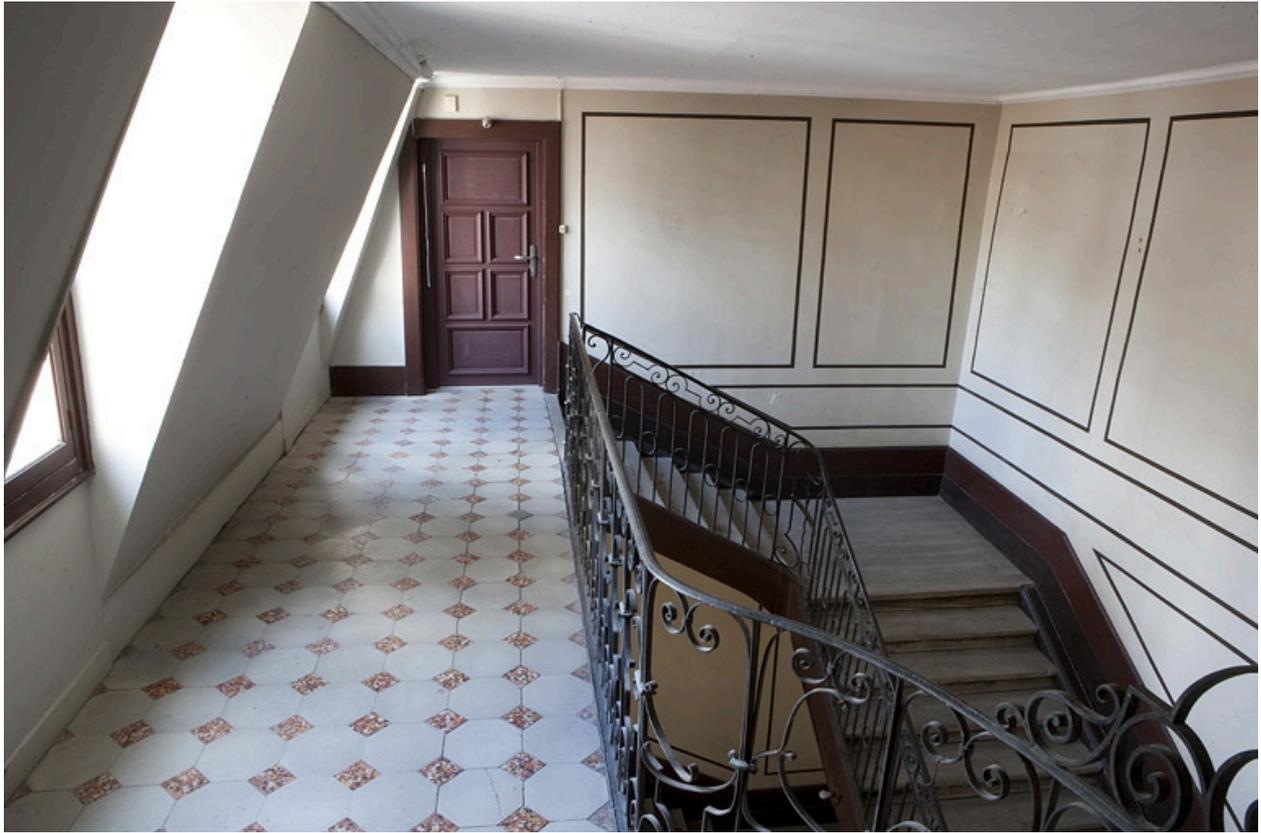
Détail du dernier palier  
de l'escalier principal.  
Phot. Yves Sancey  
IVR43\_20102500296NUC2A

Détail du dernier palier de l'escalier principal.
