Franche-Comté, Doubs
Besançon
îlot Forum
64 rue des Granges

maison des missionnaires de Beaupré

Numéro de dossier : IA25000391
Date de l'enquête initiale : 1996
Date(s) de rédaction : 2005
Cadre de l'étude : enquête thématique régionale demeures bisontines
Degré d'étude : étudié

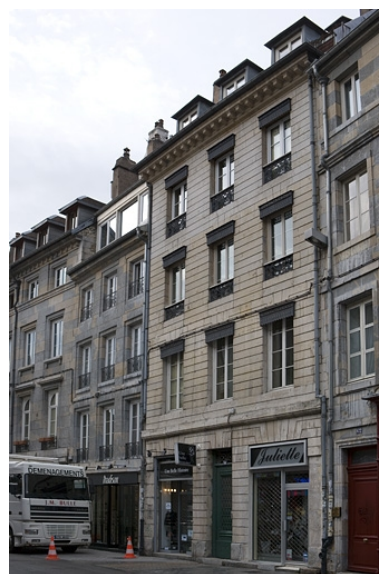
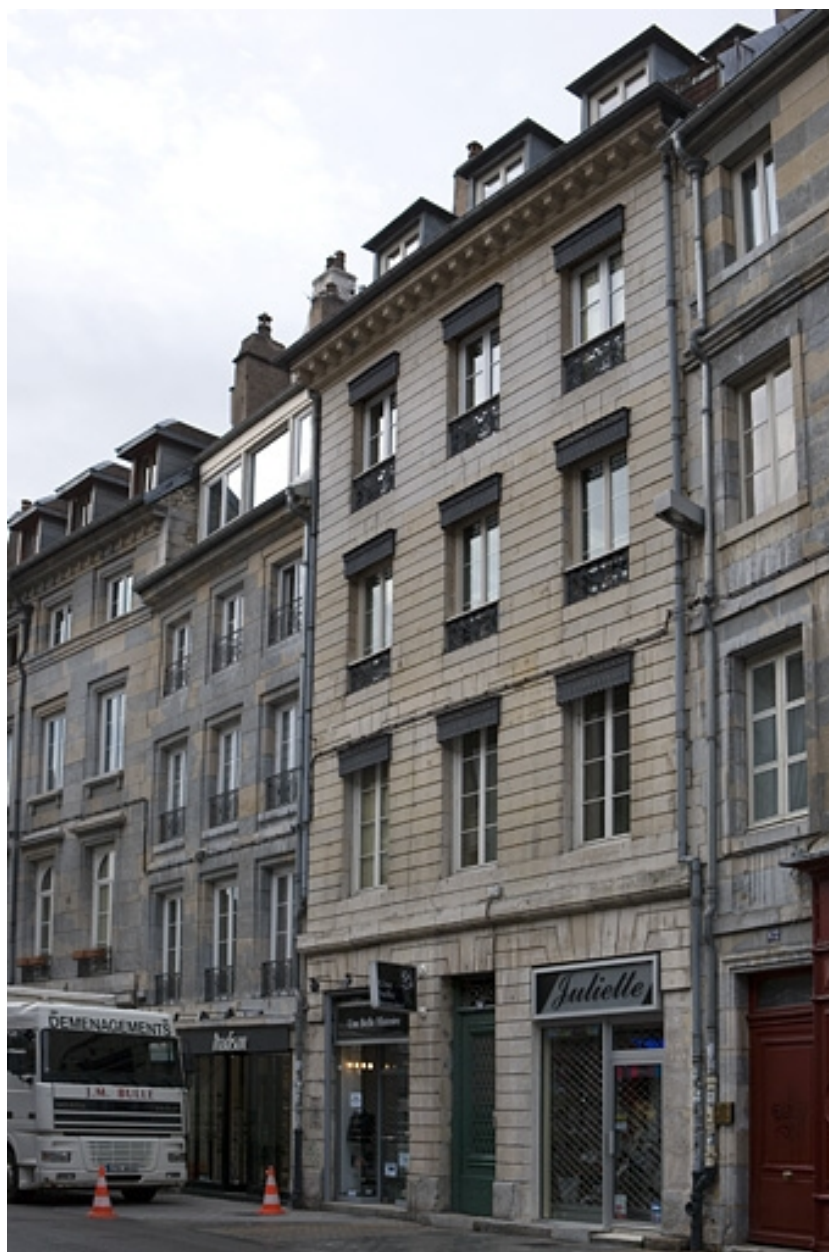
Façade sur rue, de trois quarts droit.

L'intérêt de la maison, présentant par ailleurs la disposition classique à logis parallèles et escalier à cage ouverte, réside dans sa façade en pierre blanche à bossages.

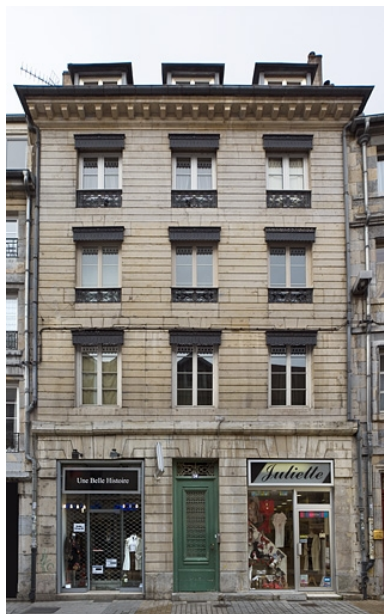
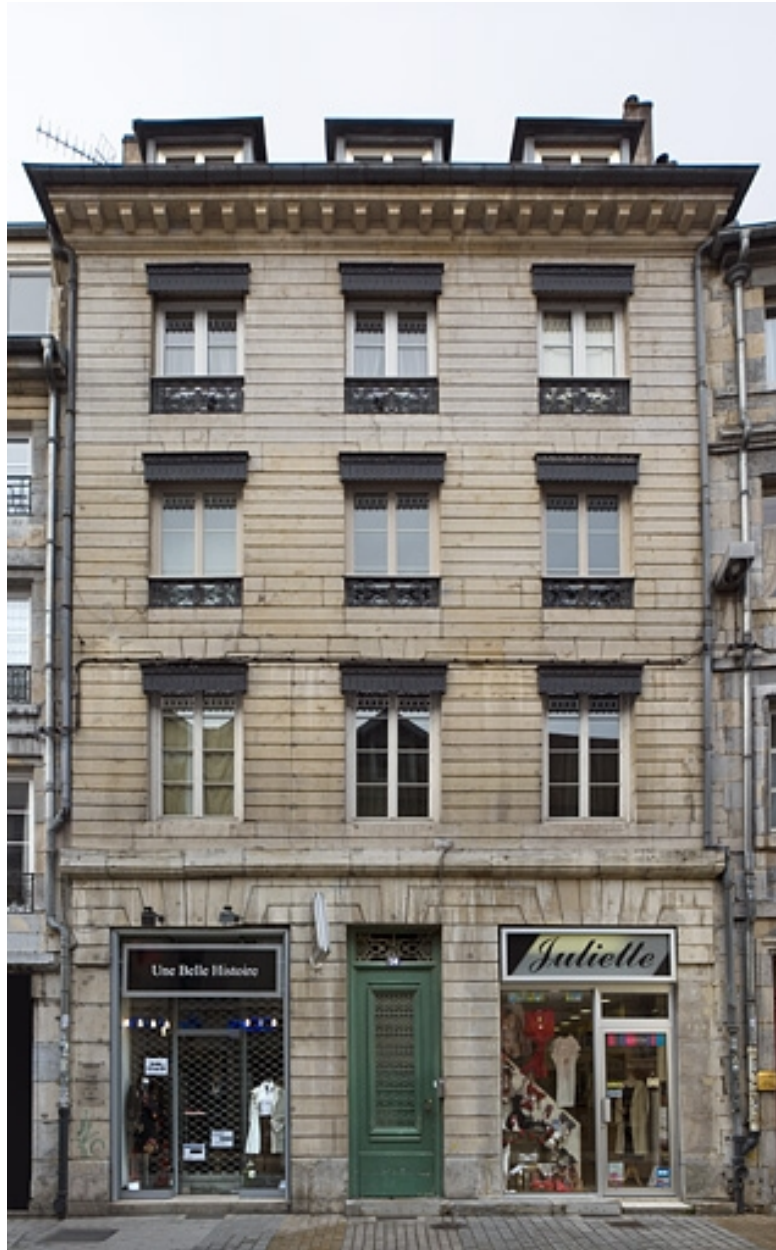
Vue d'ensemble de la
façade sur rue, de face.
Phot. Yves Sancey
IVR43_20082500280NUC2A

Vue d'ensemble de la façade sur rue, de face.

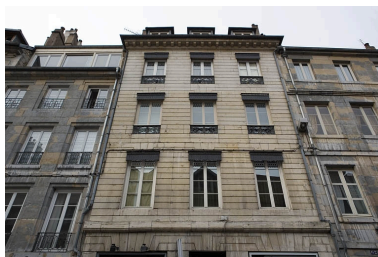
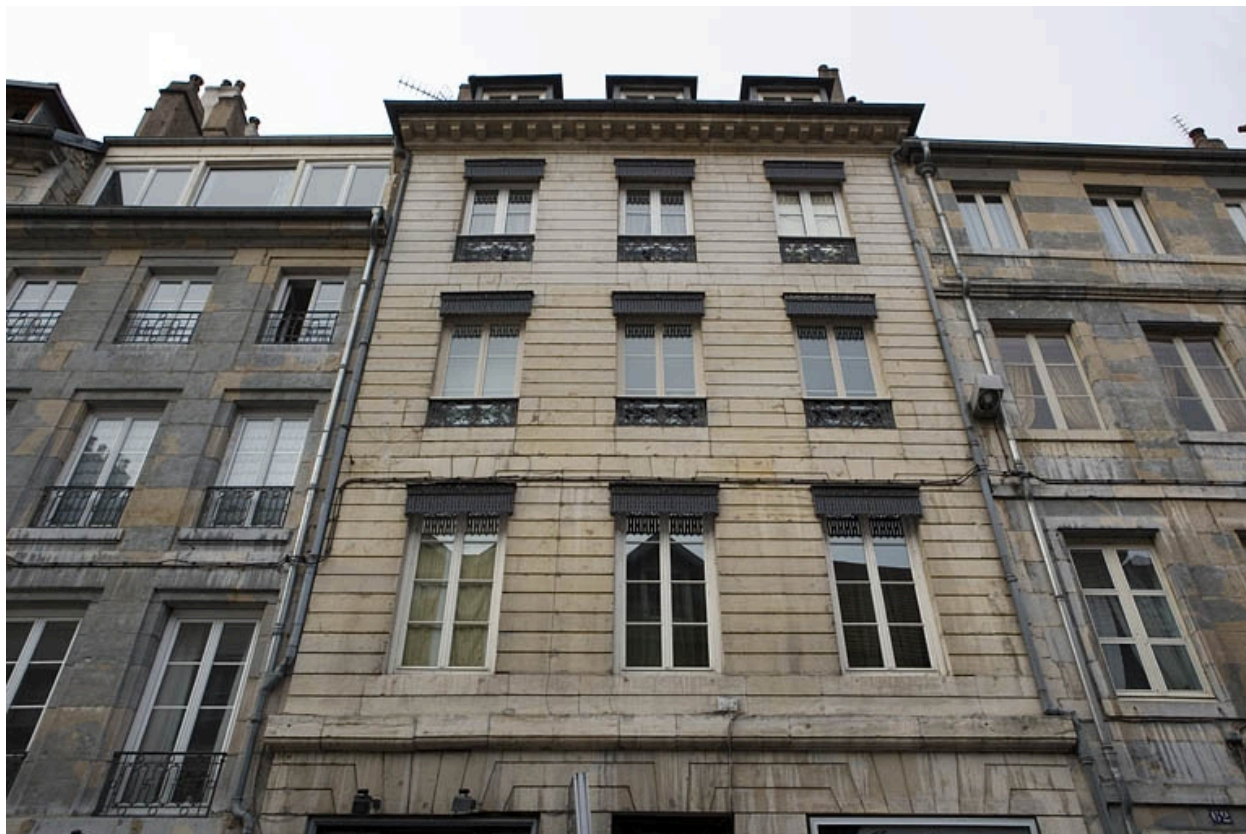
Détail de la façade sur rue au-
dessus du rez-de-chaussée.
Phot. Yves Sancey
IVR43_20082500283NUC2A

Détail de la façade sur rue au-dessus du rez-de-chaussée.

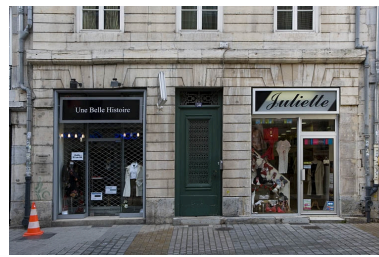
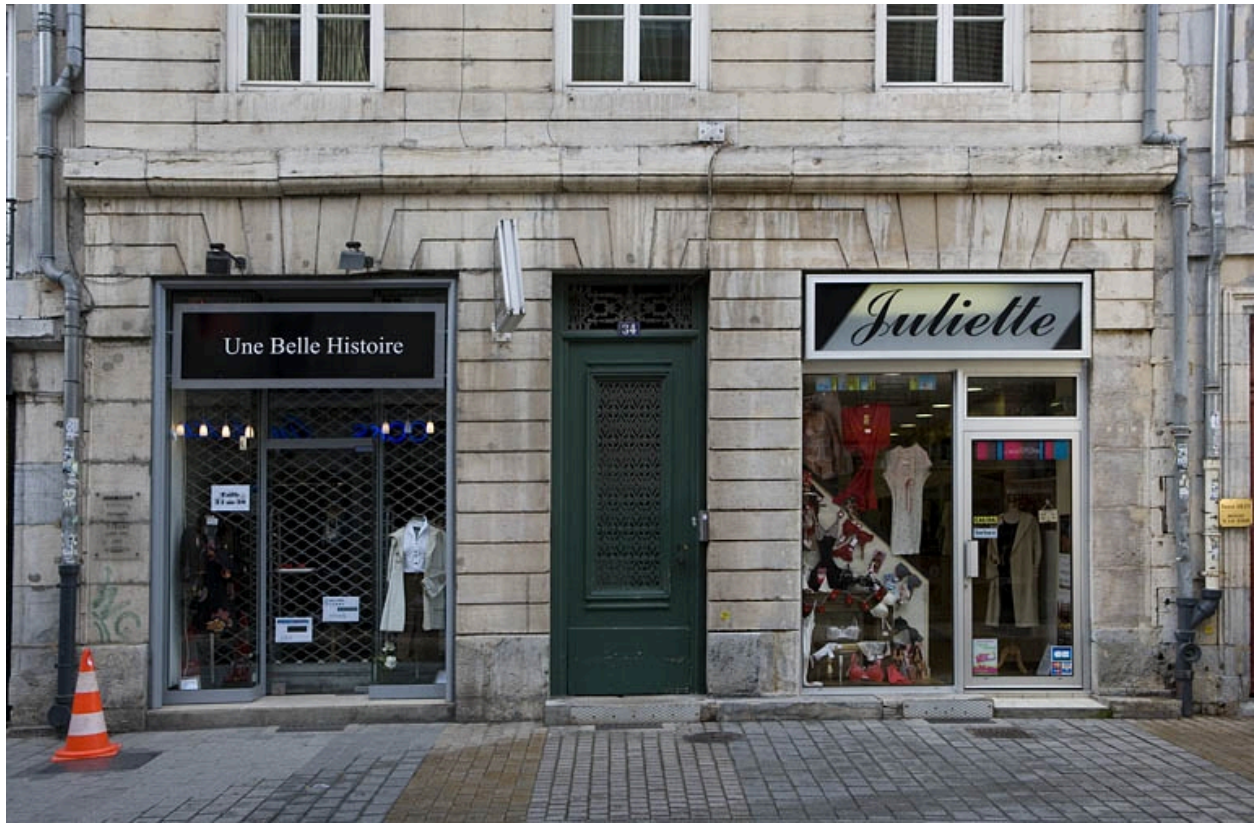
Détail du rez-de-chaussée
de la façade sur rue.
Phot. Yves Sancey
IVR43_20082500282NUC2A

Détail du rez-de-chaussée de la façade sur rue.

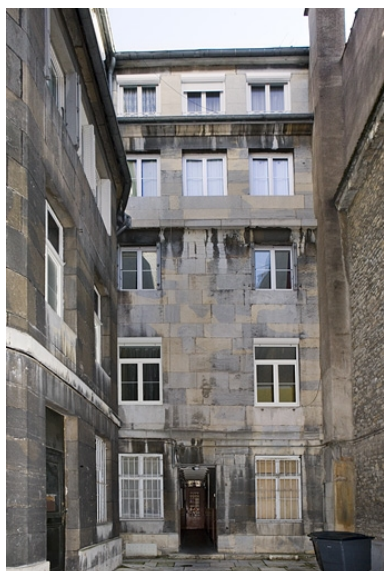
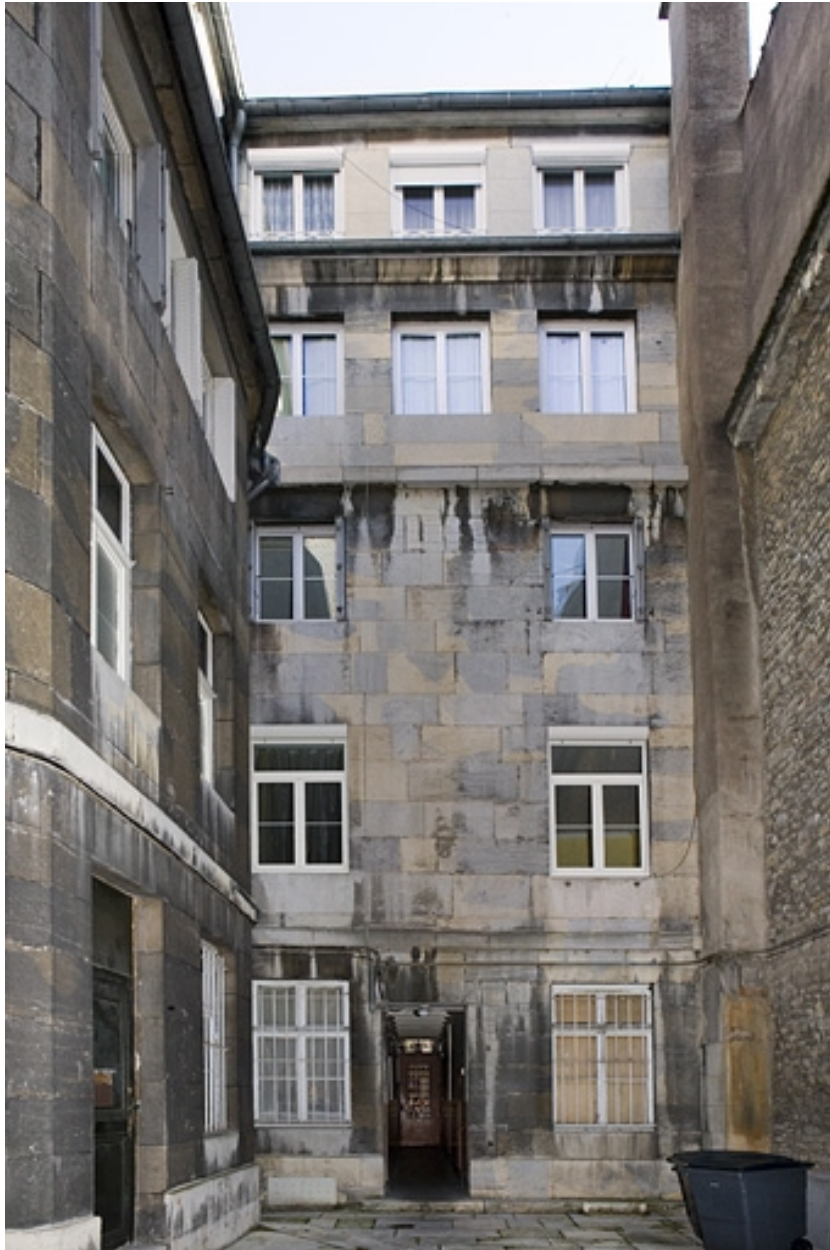
Vue d'ensemble de la façade
postérieure du logis principal.
Phot. Yves Sancey
IVR43_20082500278NUC2A

Vue d'ensemble de la façade postérieure du logis principal.

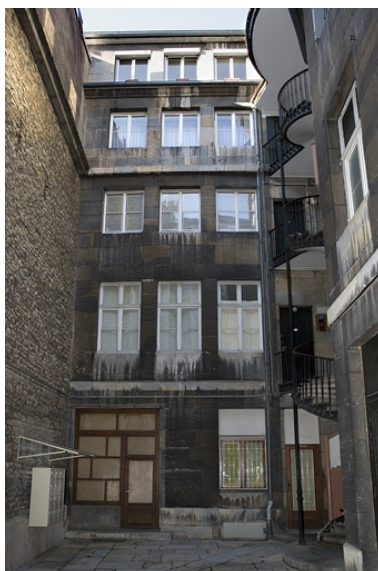
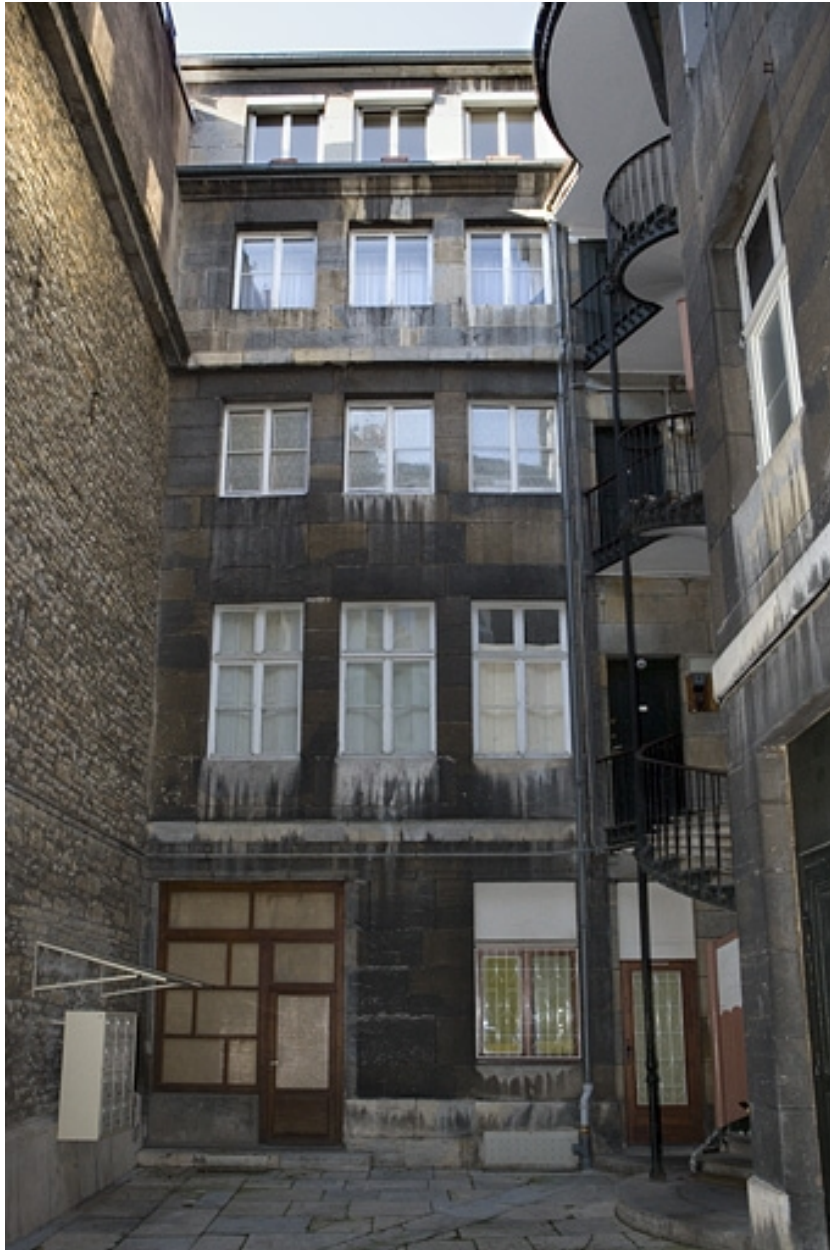
Vue d'ensemble de la façade
antérieure du logis secondaire.
Phot. Yves Sancey
IVR43_20082500281NUC2A

Vue d'ensemble de la façade antérieure du logis secondaire.

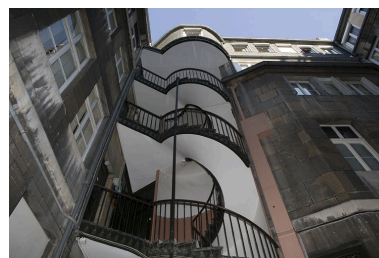
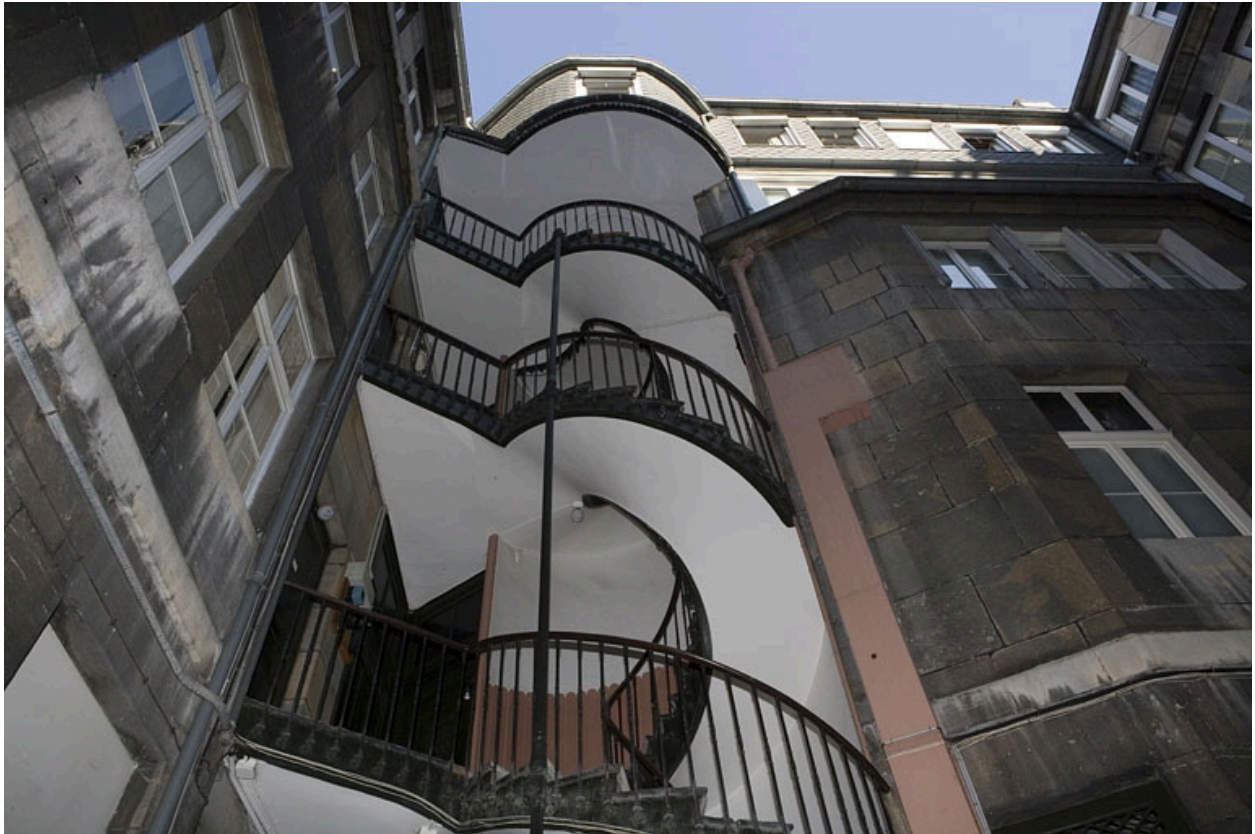
Vue d'ensemble de
l'escalier à cage ouverte.
Phot. Yves Sancey
IVR43_20082500277NUC2A

Vue d'ensemble de l'escalier à cage ouverte.

Escaliers : escalier de distribution extérieur : escalier tournant à retours avec jour, cage ouverte, en charpente

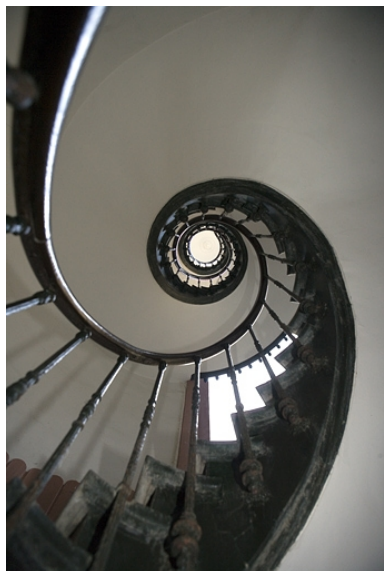
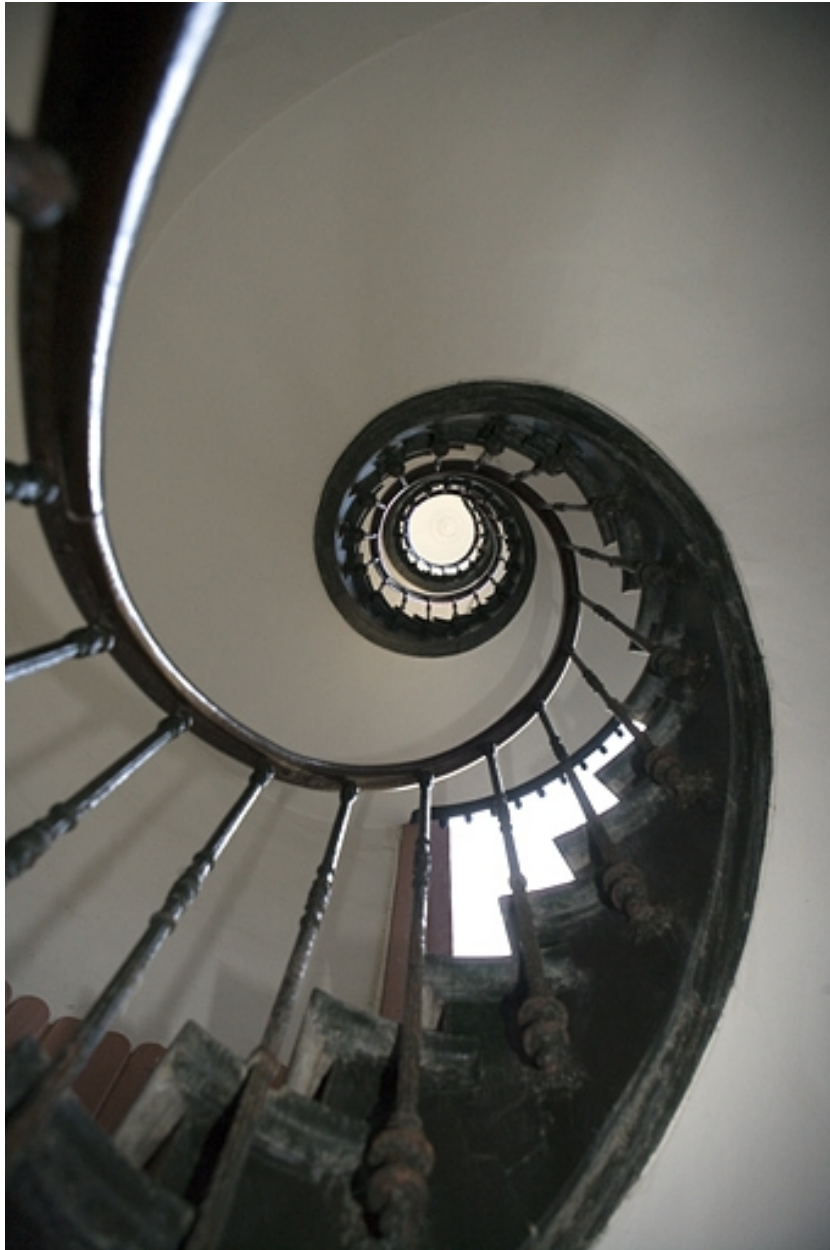
Détail de l'intérieur de
l'escalier à cage ouverte.

Détail de l'intérieur de l'escalier à cage ouverte.
