Bourgogne-Franche-Comté, Jura  
Ranchot  
sur les Roches

## **carrière de l'entreprise Perroux, puis de la société des Carrières de Rans**

Numéro de dossier : IA00125758  
Date de l'enquête initiale : 1988  
Date(s) de rédaction : 1988  
Cadre de l'étude : patrimoine industriel patrimoine industriel du Jura  
Degré d'étude : étudié

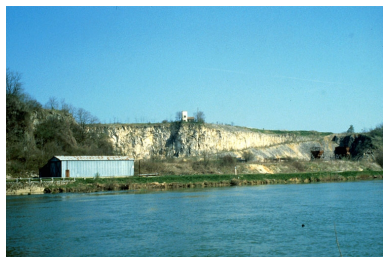
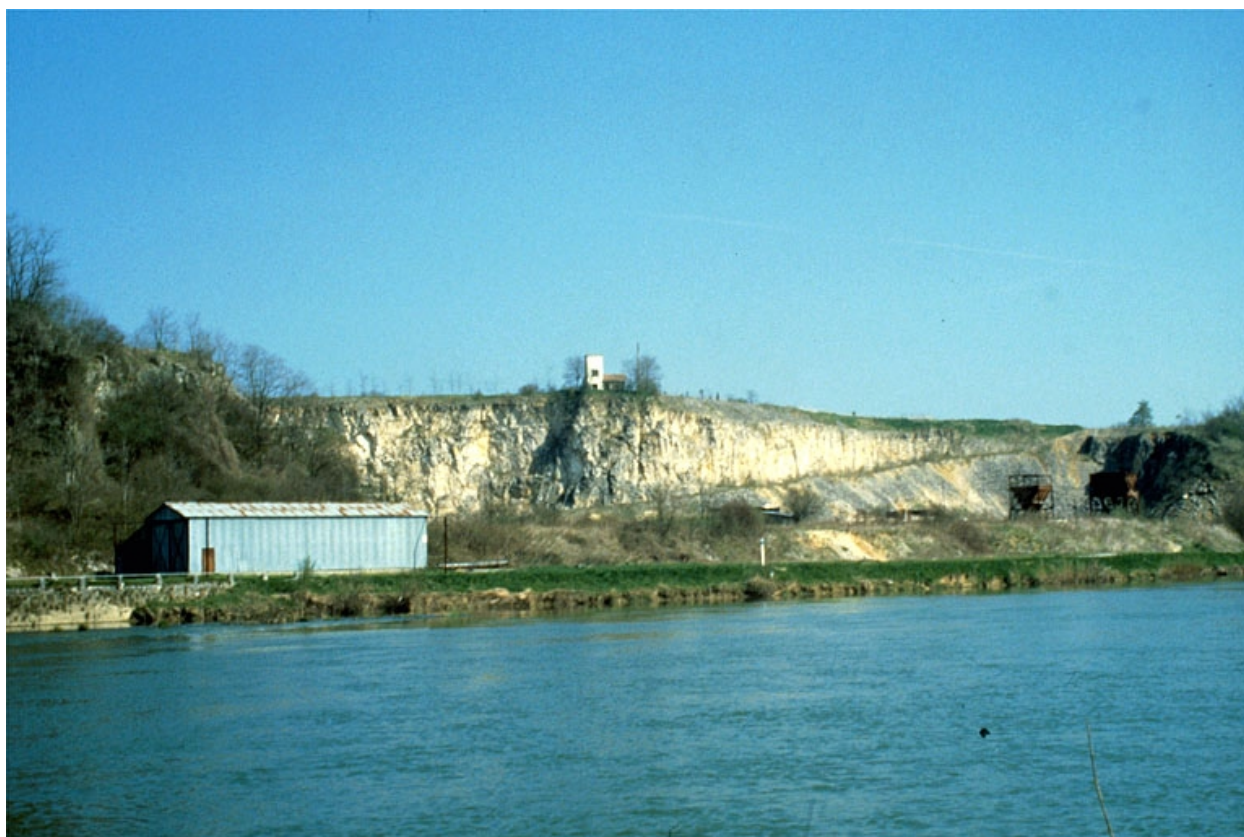
Vue d'ensemble depuis l'est.  
Phot. Laurent Poupard  
IVR43\_19883900140ZA

Vue d'ensemble depuis l'est.

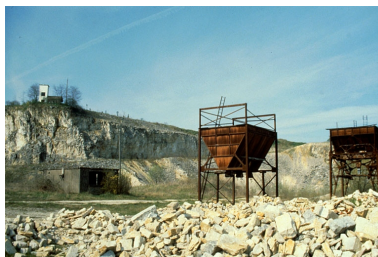
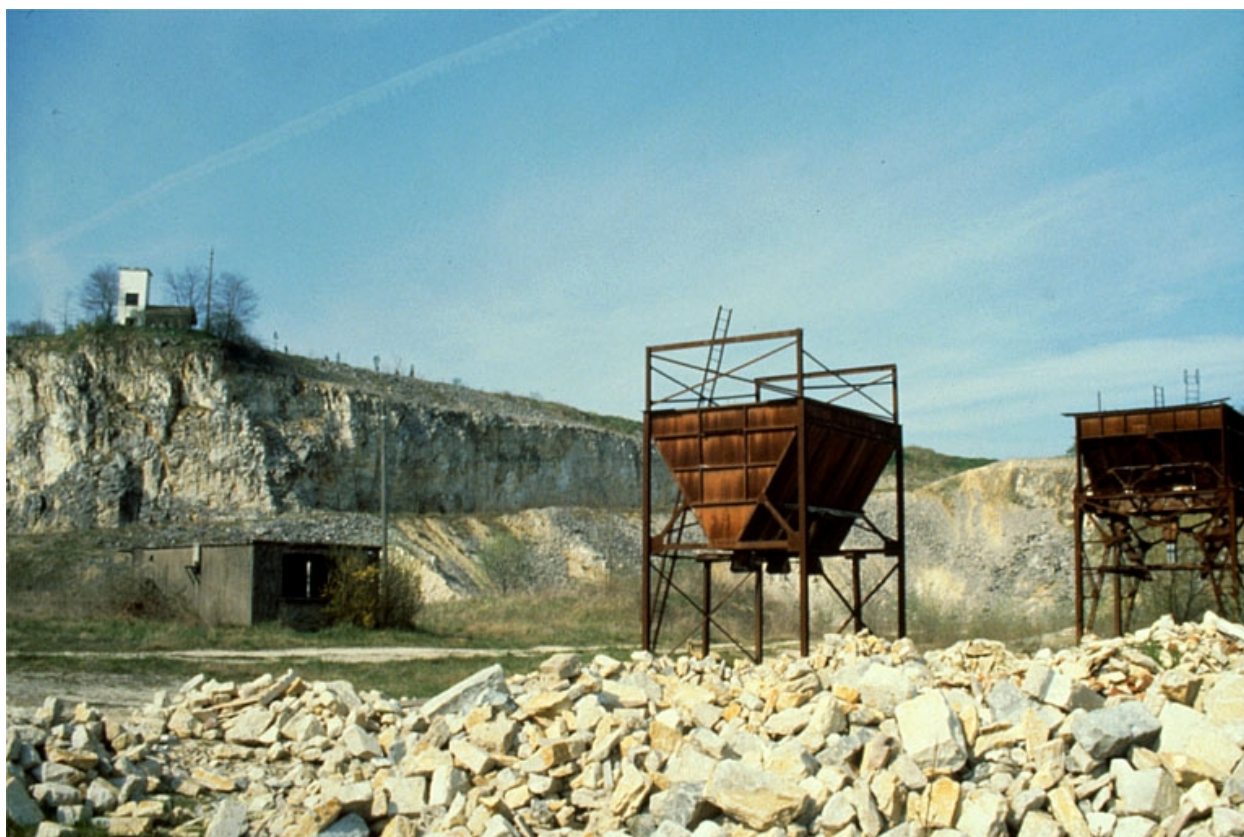
Site industriel desservi par embranchement ferroviaire. Le transformateur en béton qui surplombe la carrière (AE 83) abritait un compresseur. Trois bâtiments subsistent : un hangar au toit à longs pans (AE 86), un autre en appentis (AE 73), tous deux à structure et couverture métallique, et le bureau dont la terrasse repose sur des murs en béton aggloméré.

Transformateur, bureau  
et poste de chargement.  
Phot. Laurent Poupard  
IVR43\_19883900141ZA

Transformateur, bureau et poste de chargement.

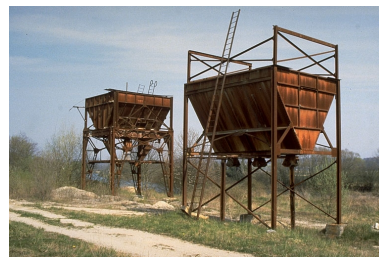
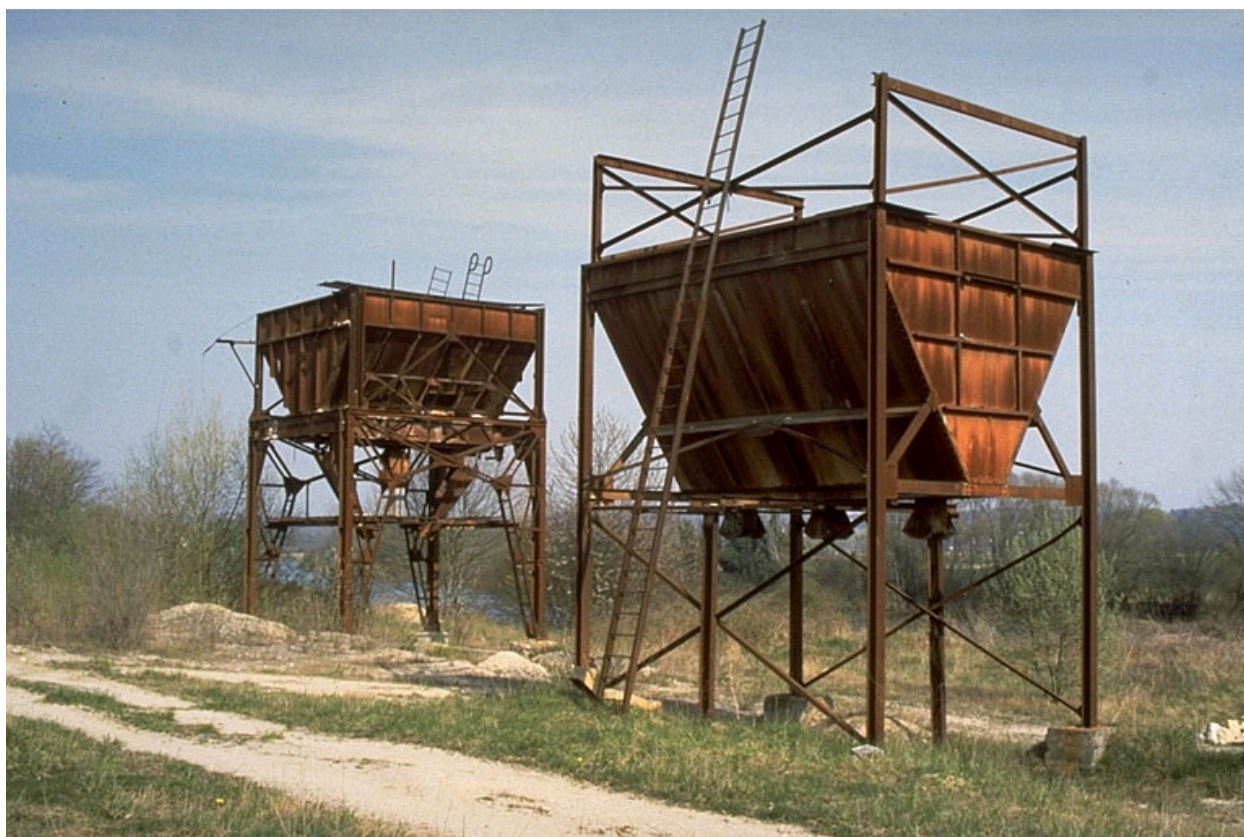
L'entrepreneur de travaux publics Perroux commence l'exploitation de la carrière en 1930. Vers 1945, l'entreprise devient société des Carrières de Rans. Ses clients sont la SNCF, jusque vers 1950, puis les Ponts-et-Chaussées. La réutilisation de l'ancienne voie ferrée des forges de Fraisans, enlevée depuis, permet de charger sur place le ballast calcaire dans des wagons. En 1974, l'exploitation est arrêtée du fait des contraintes issues de la proximité du canal et de la route. Les installations sont démontées par la suite à l'exception de deux trémies. Travail en 3 huit.

Trémies du poste de chargement.  
Phot. Laurent Poupard  
IVR43\_19883900142ZA

Trémies du poste de chargement.
