Franche-Comté, Doubs  
Besançon  
îlot Cingle  
33, 33 bis rue Renan

## **hôtel**

Numéro de dossier : IA25000460  
Date de l'enquête initiale : 1996  
Date(s) de rédaction : 2007  
Cadre de l'étude : enquête thématique régionale demeures bisontines  
Degré d'étude : étudié

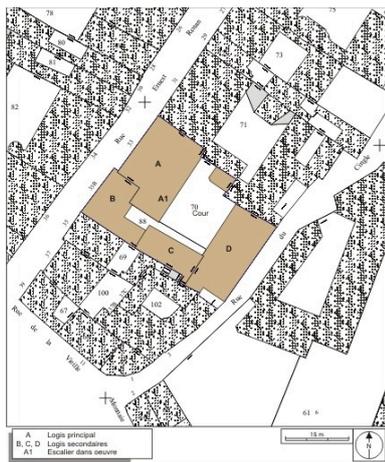
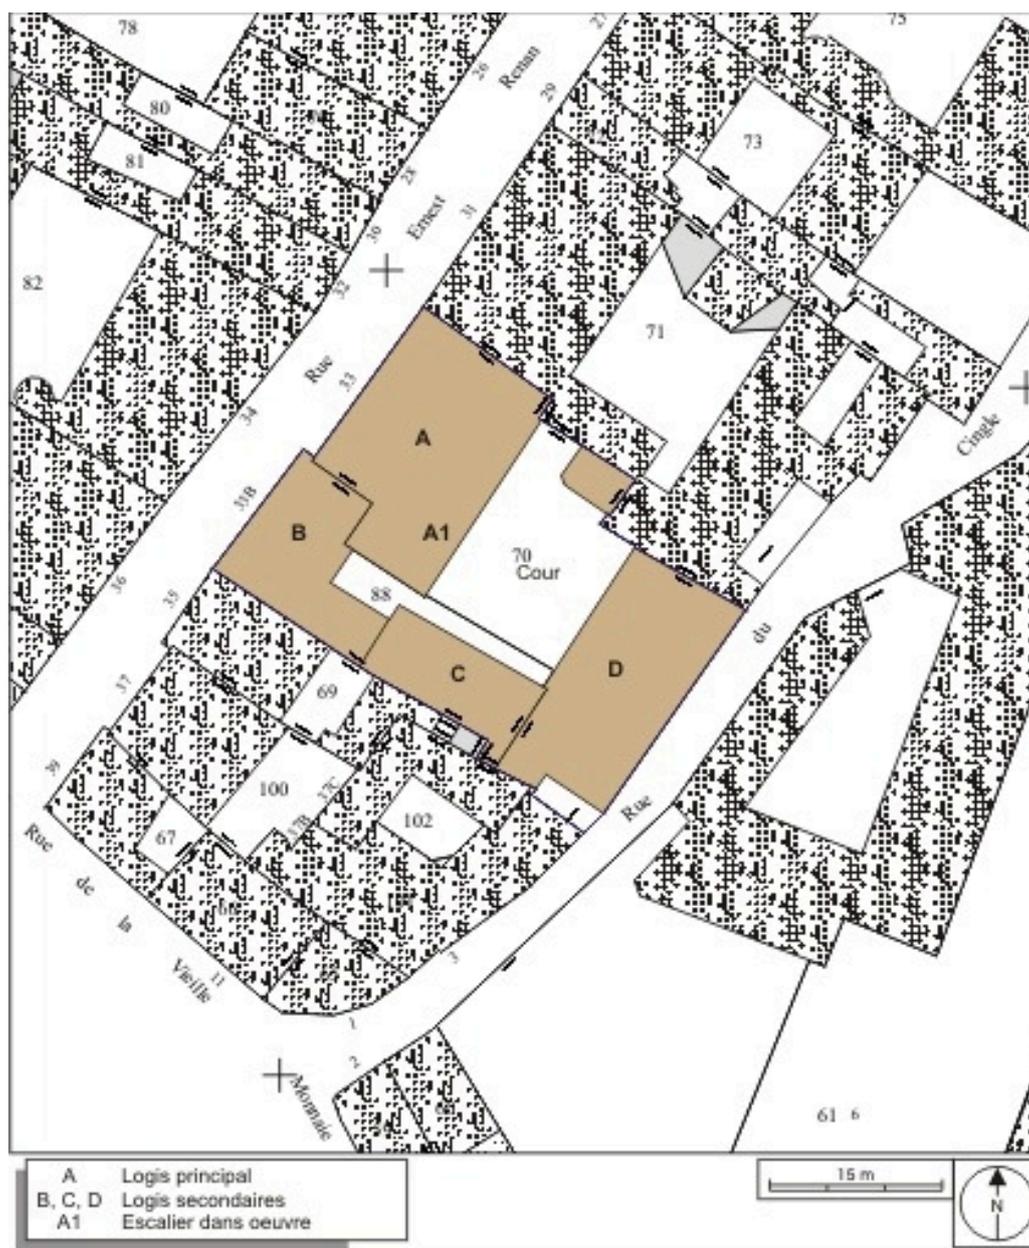
Plan masse et de situation. Extrait  
du plan cadastral, 1974, section AM.  
Dess. André Céréza  
IVR43\_20092501204NUDA

Plan masse et de situation. Extrait du plan cadastral, 1974, section AM.

Technique de relevé : reprise de fond ; Échelle : 1/500

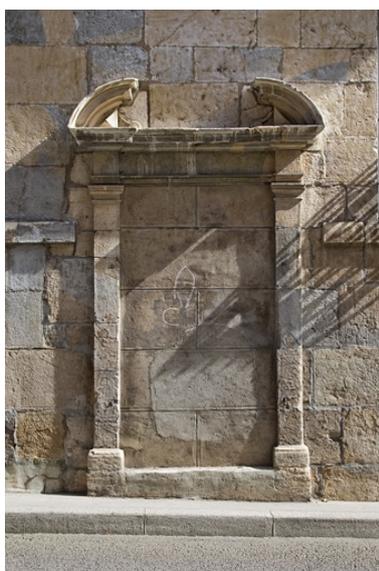
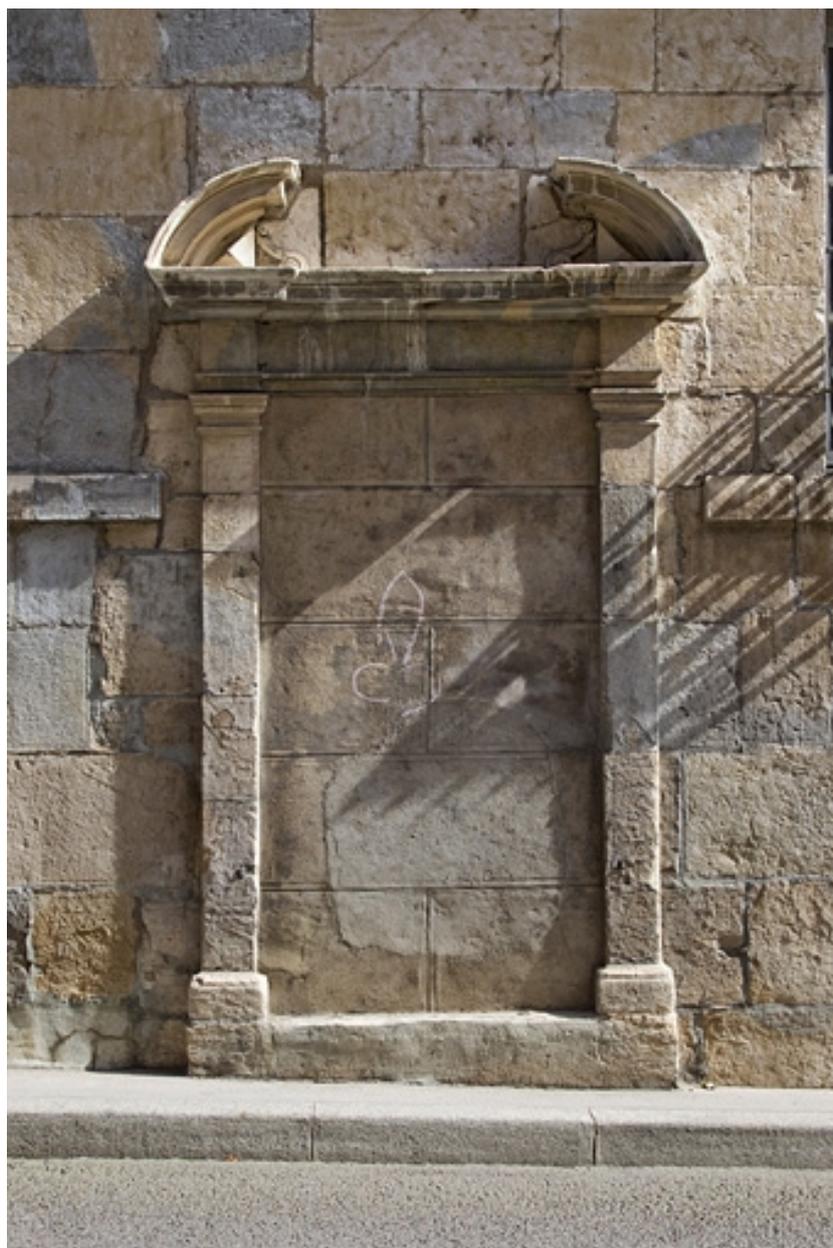
Premier logis secondaire, façade  
antérieure : détail d'une porte murée.  
Phot. Yves Sancey  
IVR43\_20112502818NUC2A

Premier logis secondaire, façade antérieure : détail d'une porte murée.

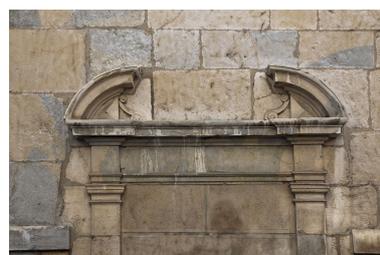
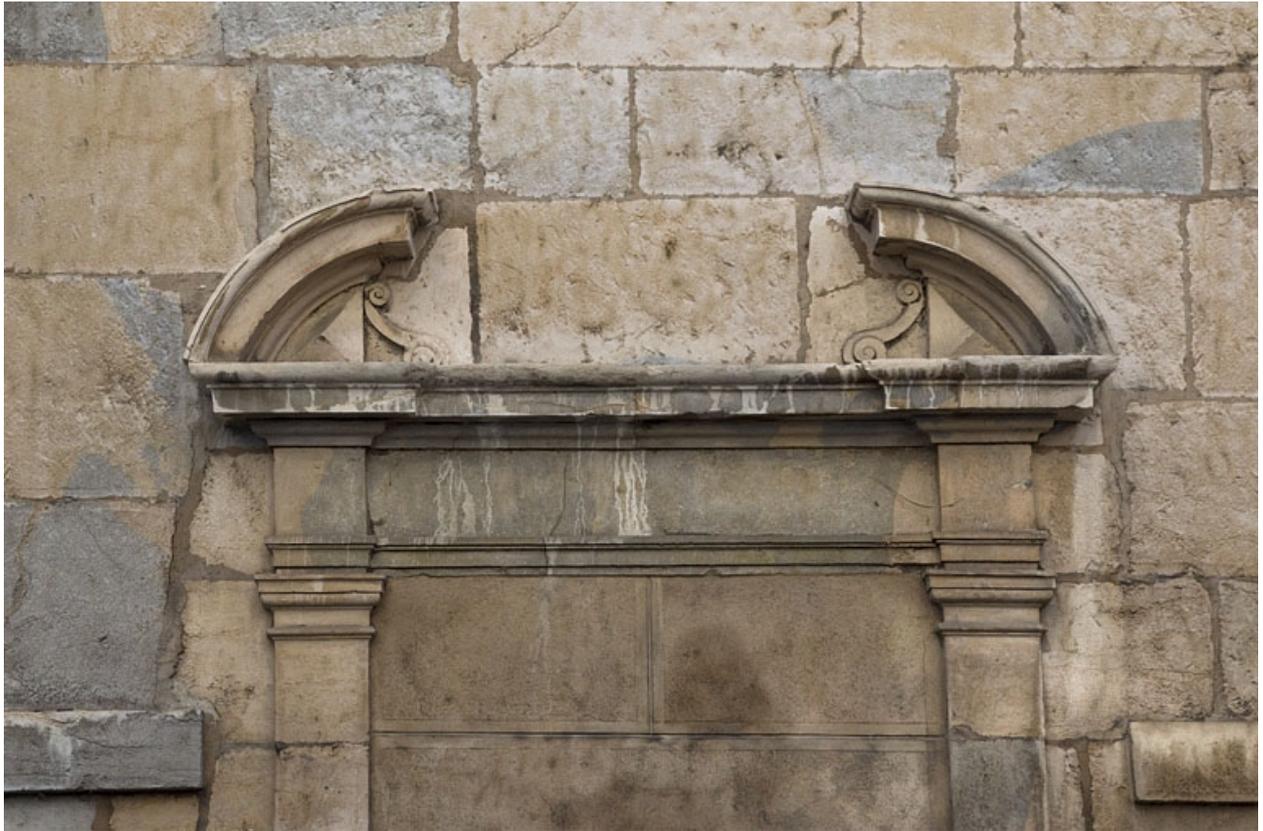
Premier logis secondaire, façade  
antérieure : détail du fronton  
interrompu de la porte murée.  
Phot. Yves Sancey  
IVR43\_20112502819NUC2A

Premier logis secondaire, façade antérieure : détail du fronton interrompu de la porte murée.

Un fronton interrompu de forme cintrée couronne l'ancienne porte d'entrée du logis situé 33 bis rue Renan.

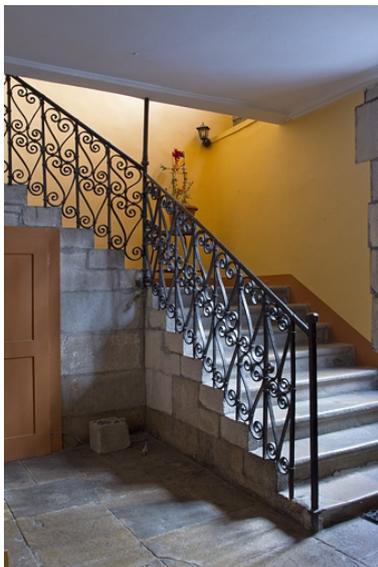
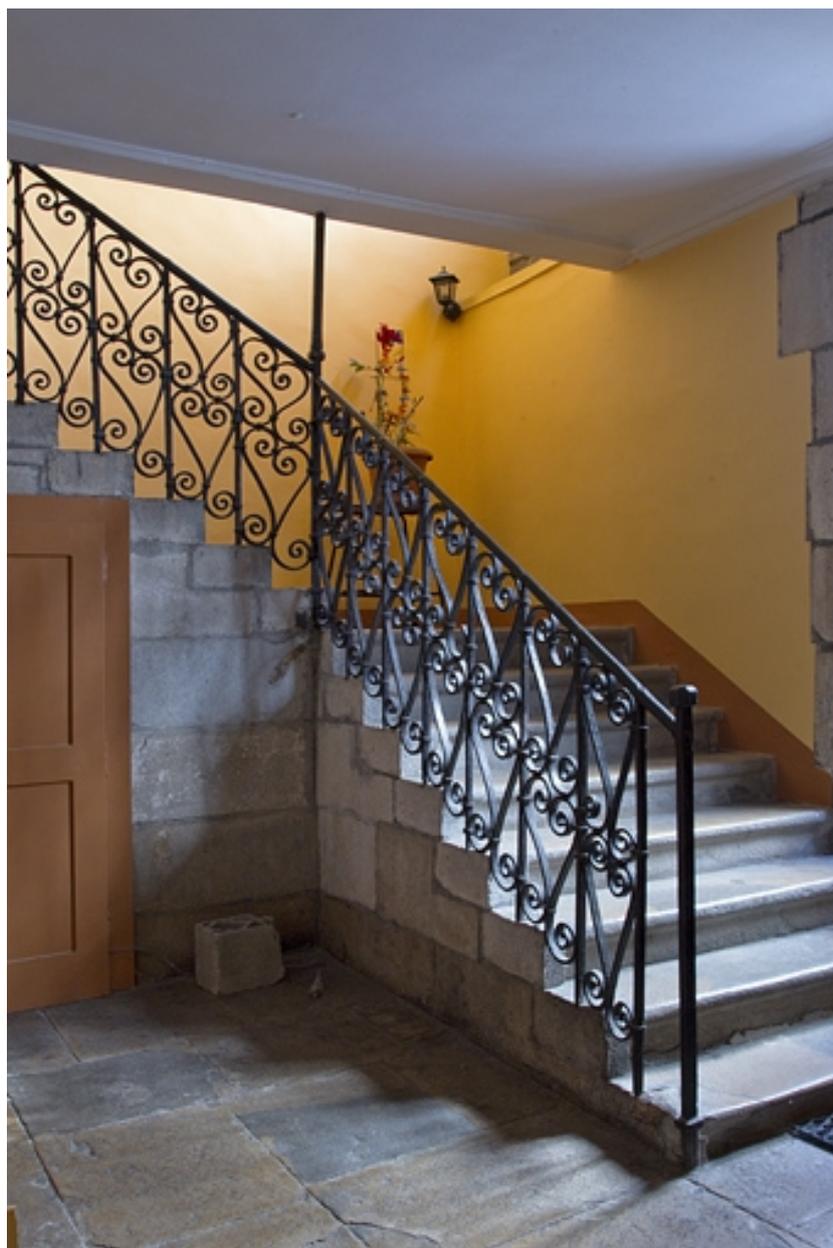
Premier logis secondaire :  
détail du départ de l'escalier.

Premier logis secondaire : détail du départ de l'escalier.

Escaliers : escalier dans-oeuvre : escalier tournant à retours sans jour, en maçonnerie ; escalier dans-oeuvre : escalier droit, en maçonnerie

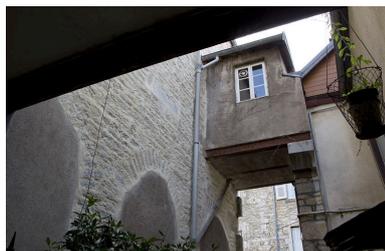
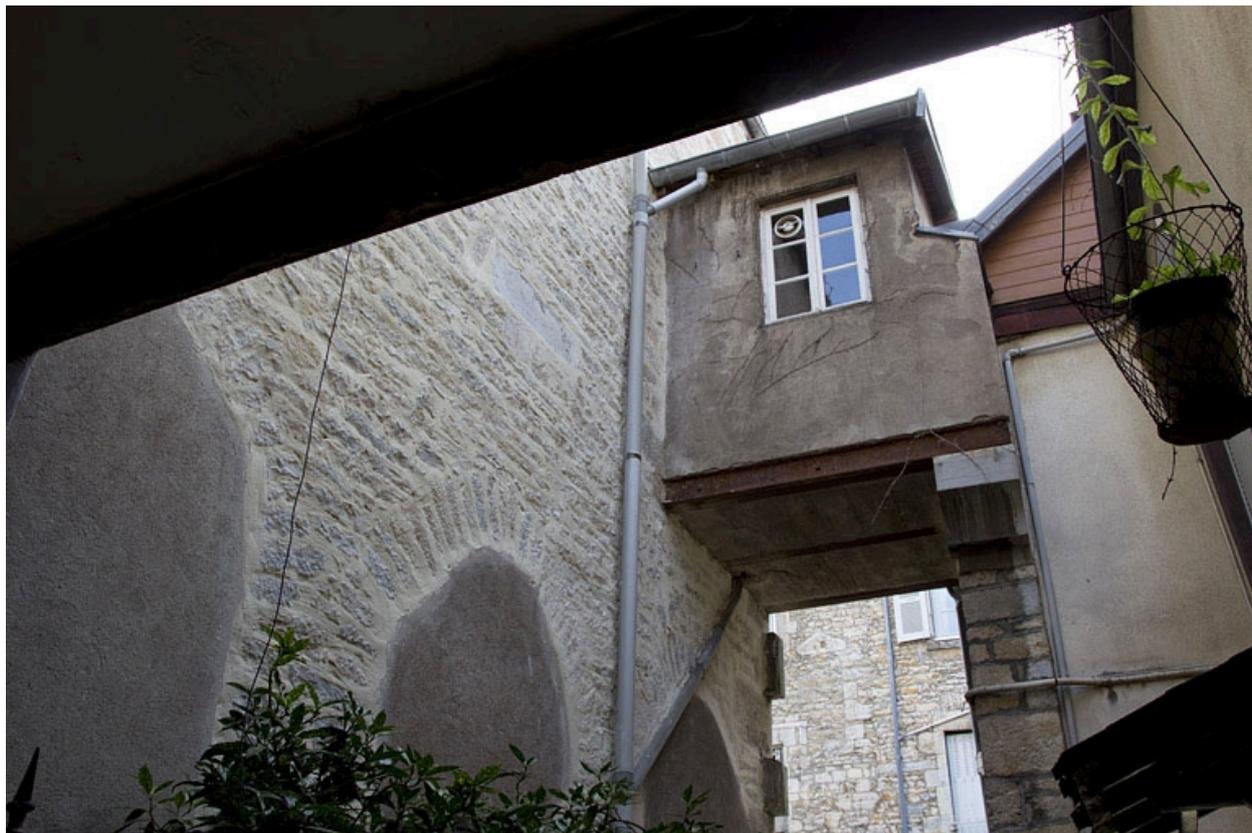
Détail du passage suspendu  
à l'entrée de la courette  
débouchant sur la cour principale.

Détail du passage suspendu à l'entrée de la courette débouchant sur la cour principale.
