Franche-Comté, Doubs
Besançon
îlot Chevanney
Grande Rue 17

maison

Numéro de dossier : IA25000370
Date de l'enquête initiale : 1996
Date(s) de rédaction : 2002
Cadre de l'étude : enquête thématique régionale demeures bisontines
Degré d'étude : étudié

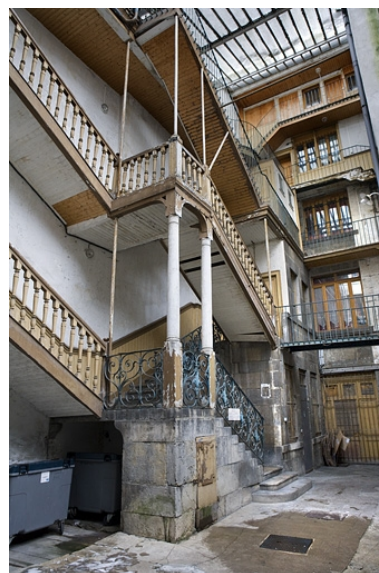
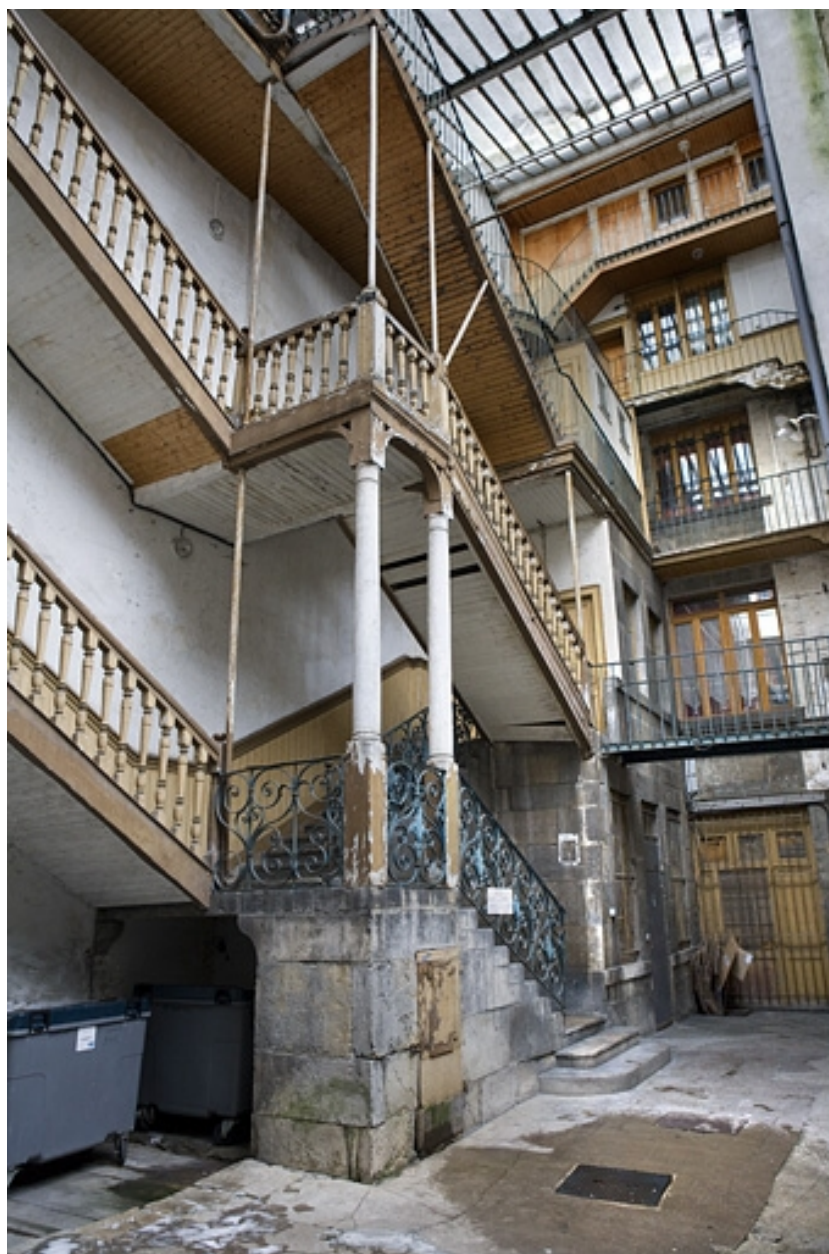
Vue d'ensemble de la façade postérieure du logis principal et de l'escalier à cage ouverte.

La maison, comprenant un logis principal sur rue et deux secondaires en parallèle situés sur deux cours, est construite sur une parcelle traversante donnant à la fois sur la Grande Rue et la place du Marché, ce qui explique son double accès en enfilade : par un couloir côté Grande Rue et par un passage cocher côté place du Marché. Une dépendance artisanale comprenant trois grandes baies en plein cintre en rez-de-chaussée est située dans la deuxième cour. Le logis principal et le premier logis secondaire, bâtis sur des caves voûtées en berceau, sont distribués par un escalier à cage ouverte en maçonnerie avec rampe en ferronnerie, puis en charpente avec rampe en balustres de bois tourné ; le logis secondaire possédant aussi un escalier en vis dans-oeuvre. Le deuxième logis secondaire, au fond de la deuxième cour, avec des façades recouvertes d'enduit alors que les deux autres logis sont en pierre de taille, est distribué par un escalier extérieur tournant à retours avec jour en charpente.

Cette maison du 16^e siècle est, comme d'autres de l'îlot, dotée de deux systèmes d'accès par couloir et par passage cocher. Elle est aussi l'une des seules en ville à posséder un escalier en vis en maçonnerie dans un logis secondaire. La rampe en ferronnerie de l'escalier à cage ouverte, ornée de feuillages en tôle martelée, est d'une grande qualité d'exécution.

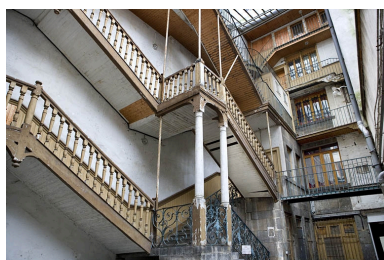
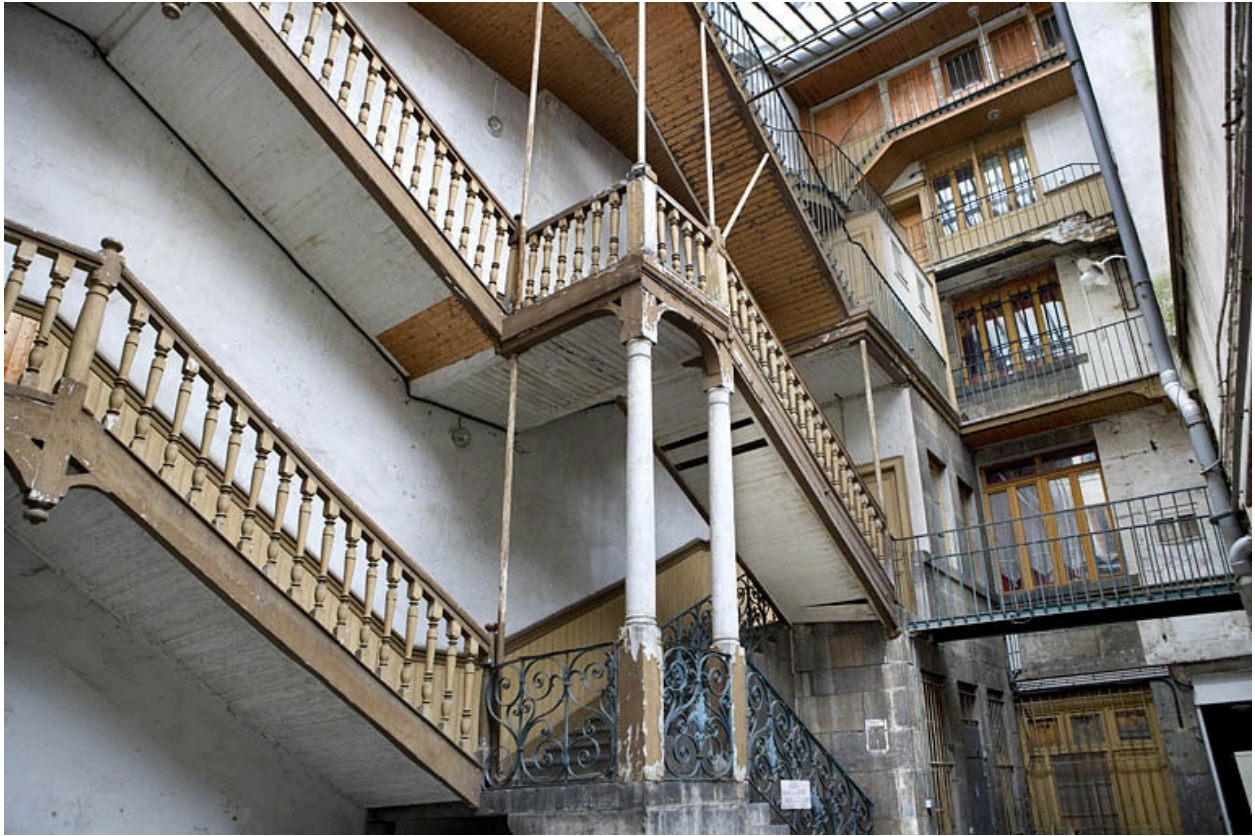
Vue partielle de la façade postérieure du logis principal et de l'escalier à cage ouverte.

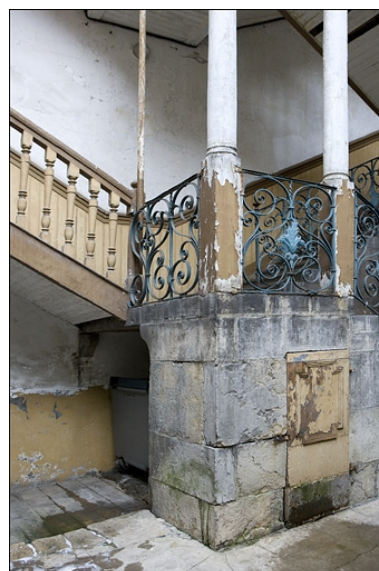
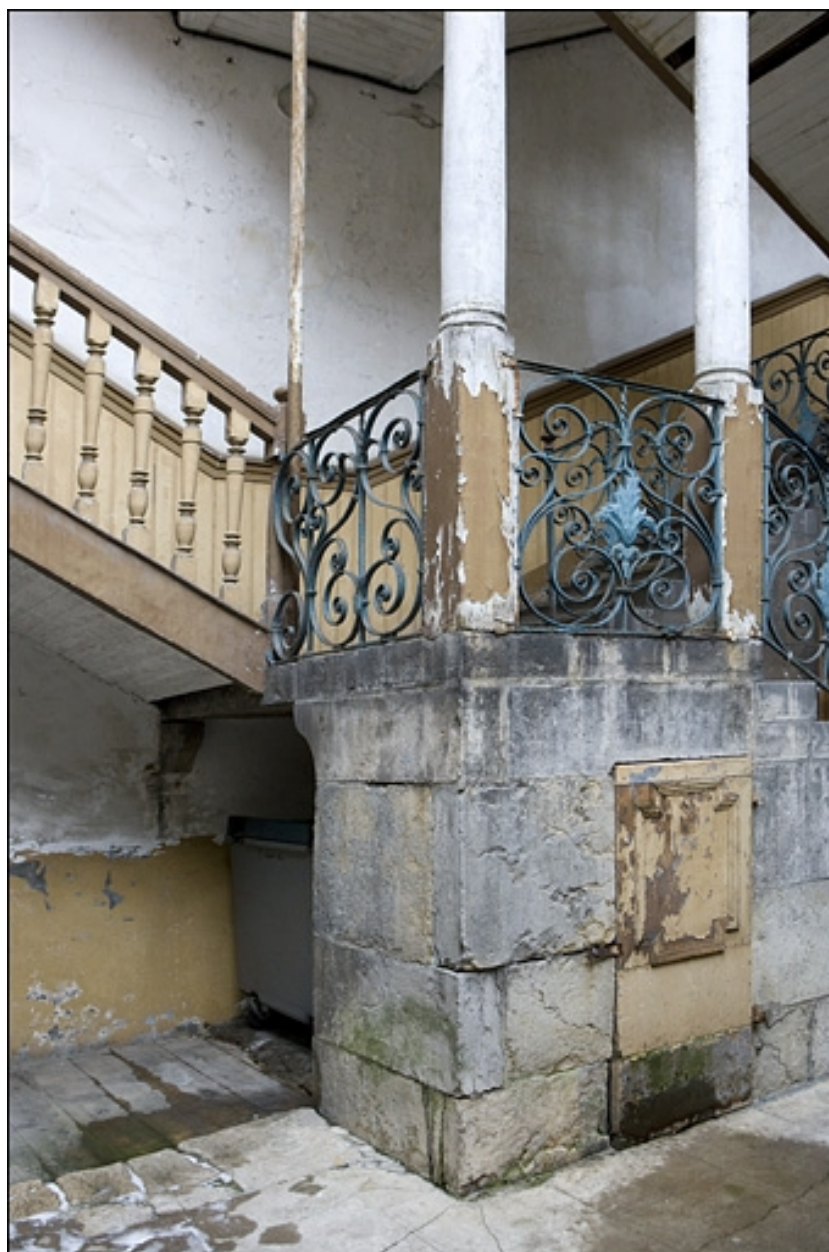
Détail du soubassement de l'escalier à cage ouverte et de l'entrée de cave.

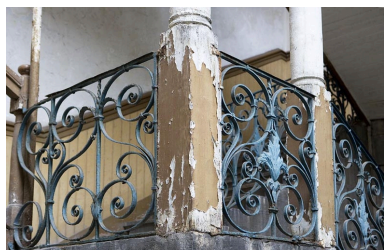
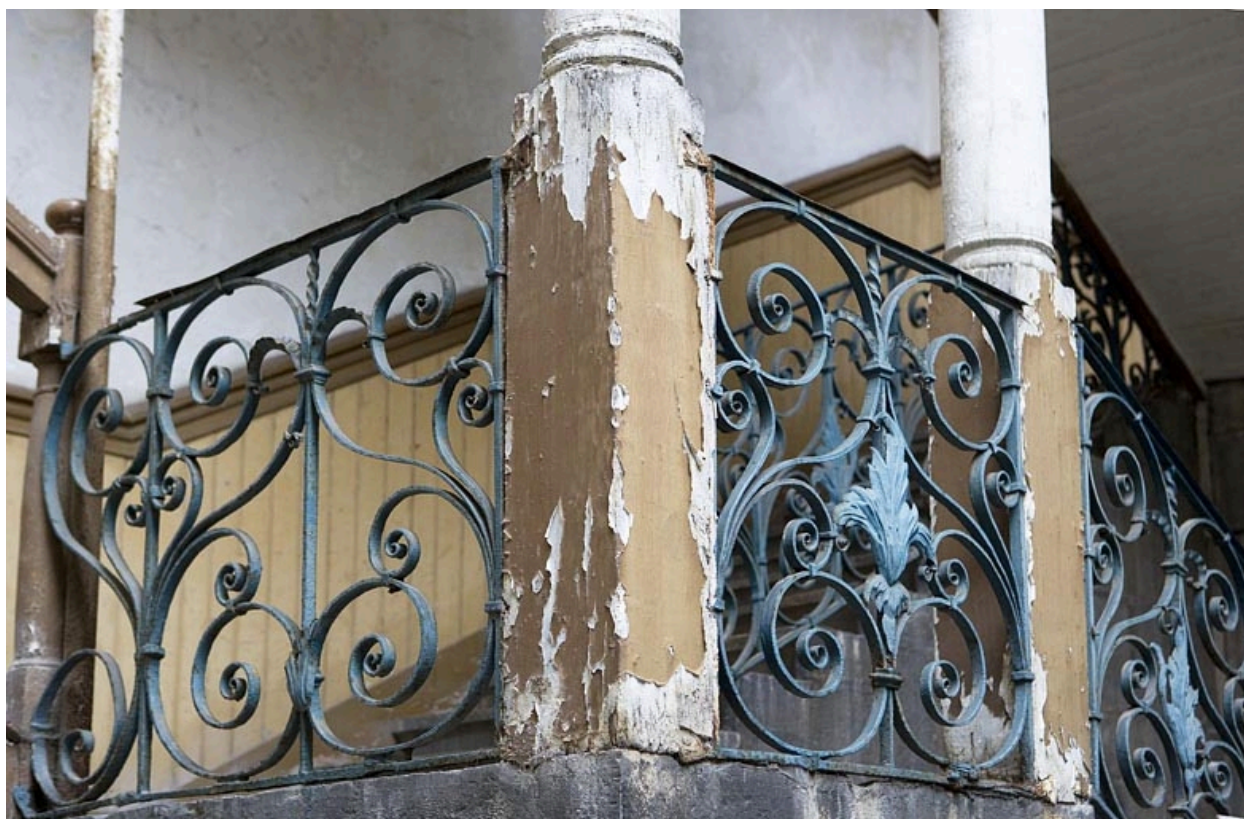
Détail de la rampe en ferronnerie de l'escalier à cage ouverte.

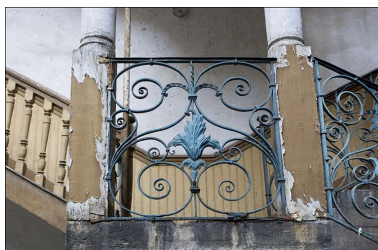
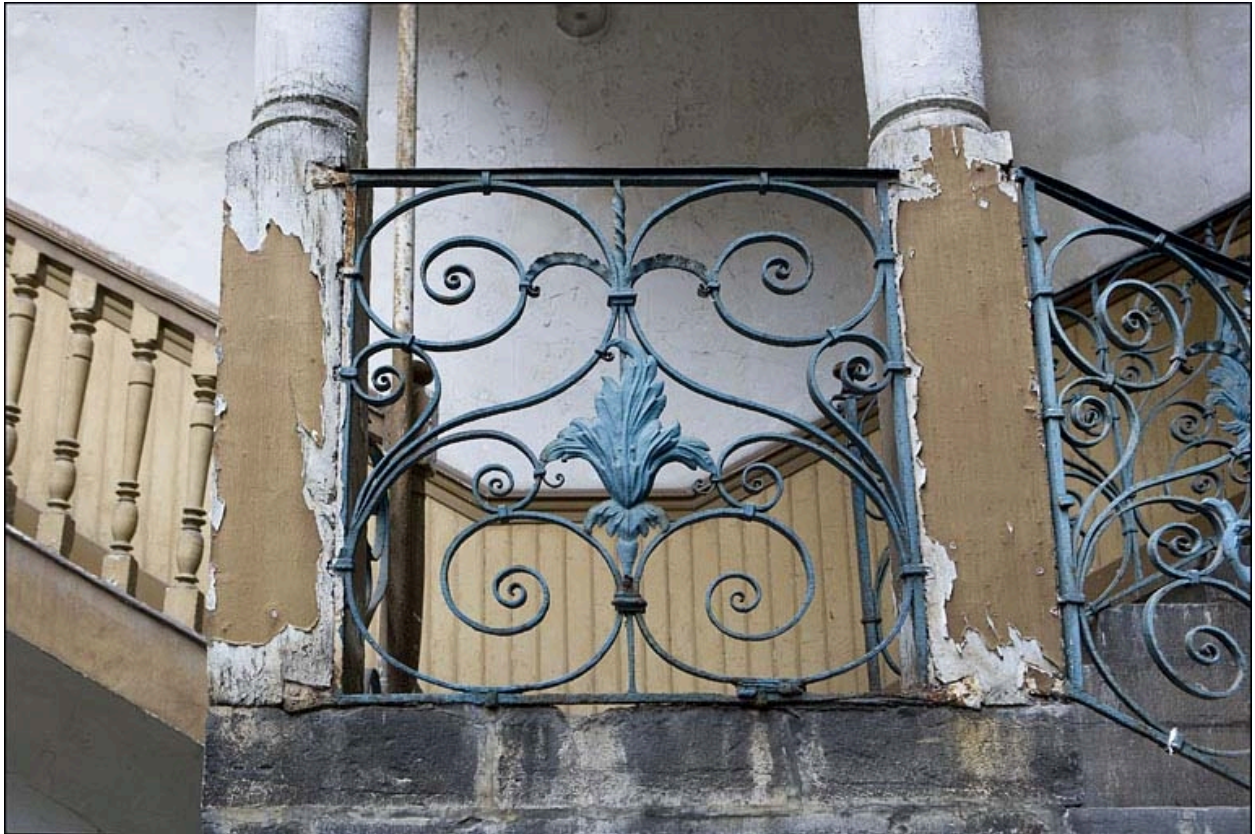
Détail d'une grille en ferronnerie du premier repos de l'escalier à cage ouverte.

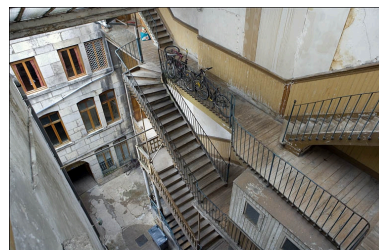
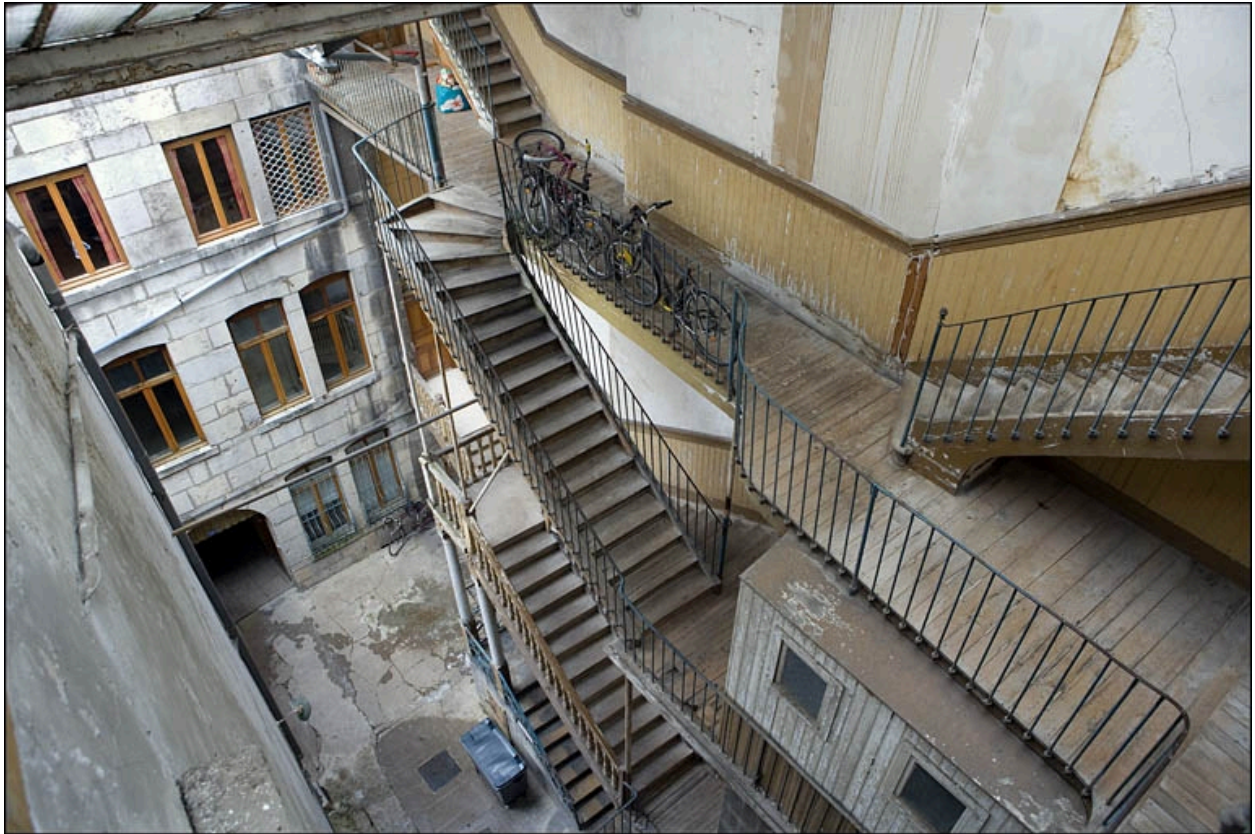
Vue d'ensemble de la façade antérieure du premier logis secondaire et de l'escalier à cage ouverte.

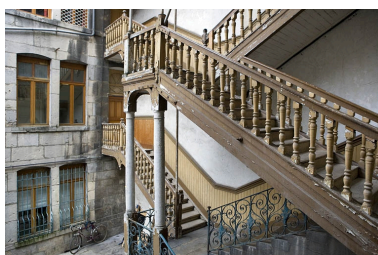
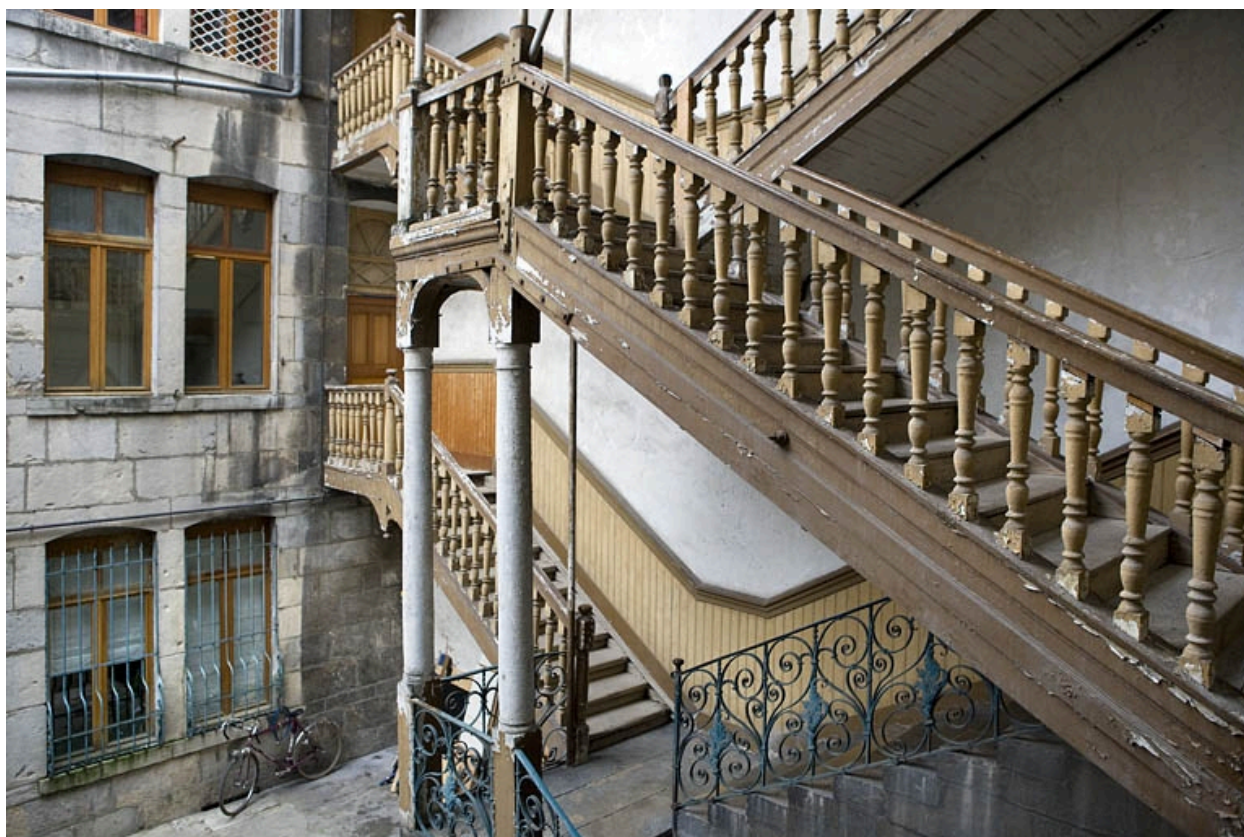
Détail de la partie inférieure de l'escalier à cage ouverte.

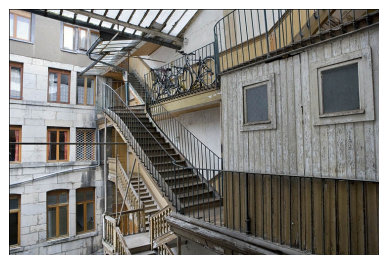
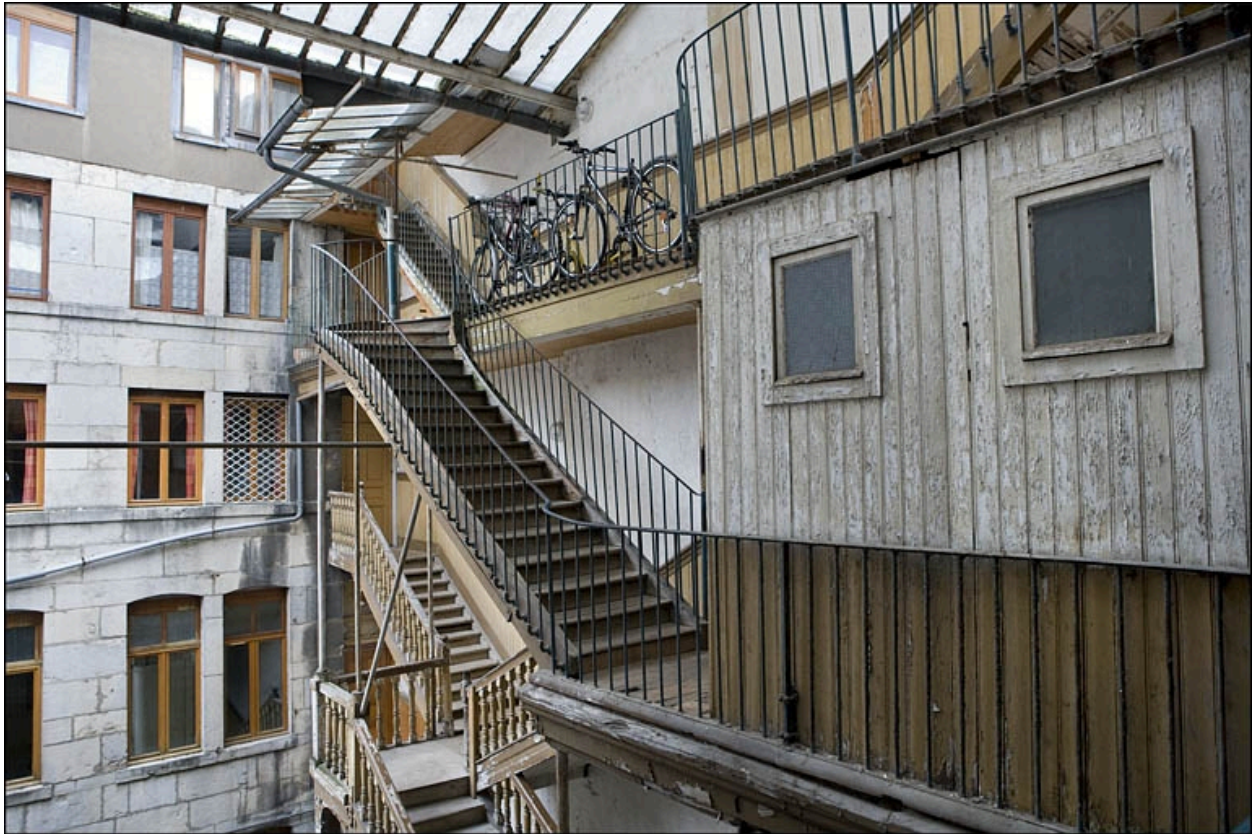
Détail des parties supérieures de la façade antérieure du premier logis secondaire et de l'escalier à cage ouverte.

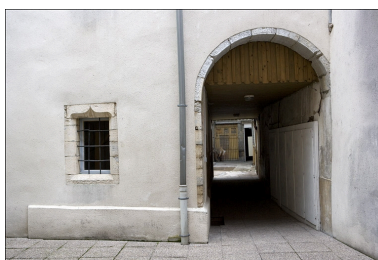
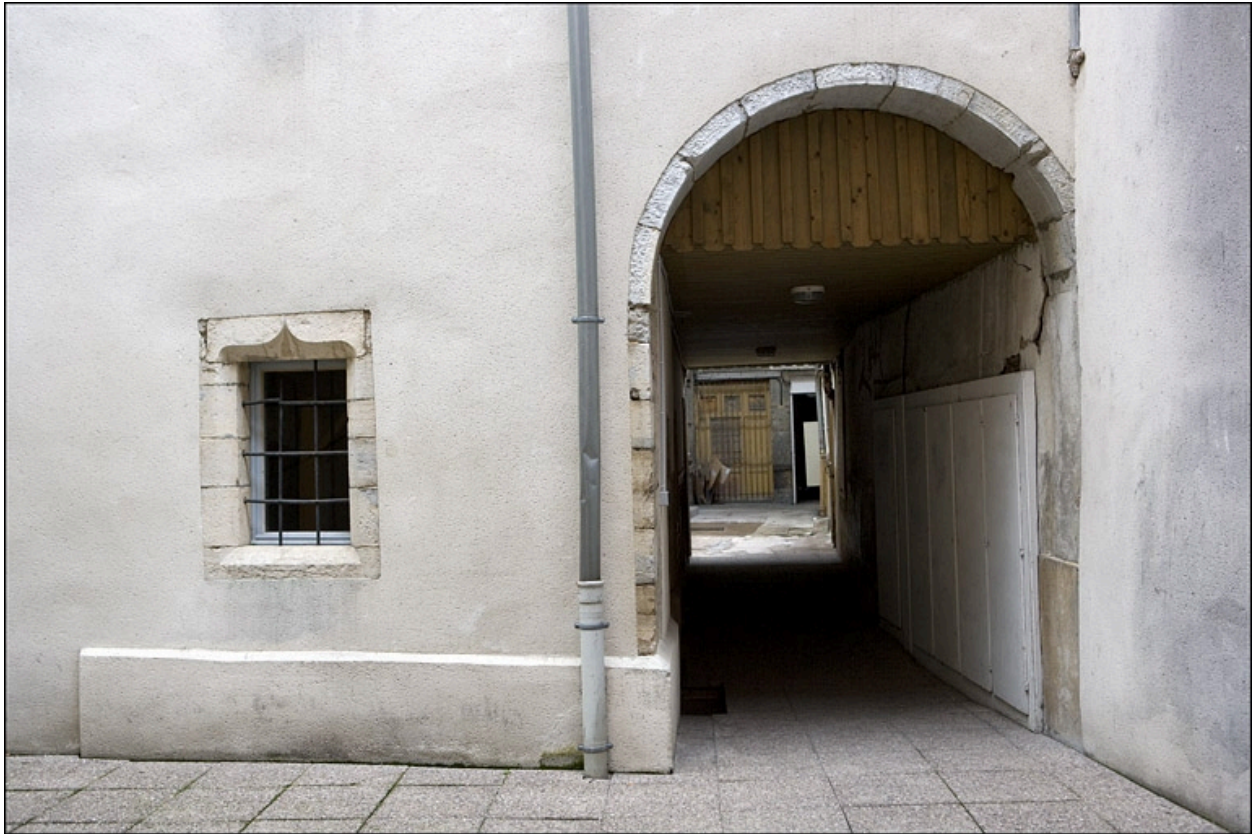
Premier logis secondaire, façade postérieure : détail du passage cocher.

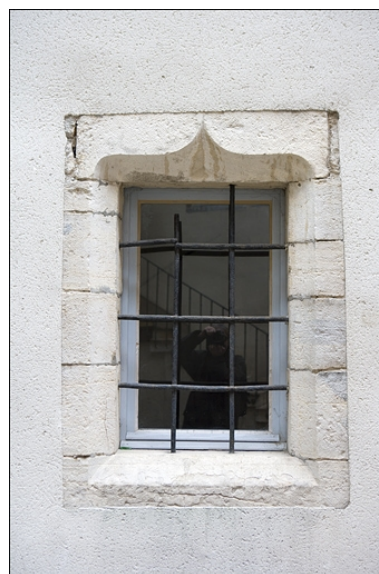
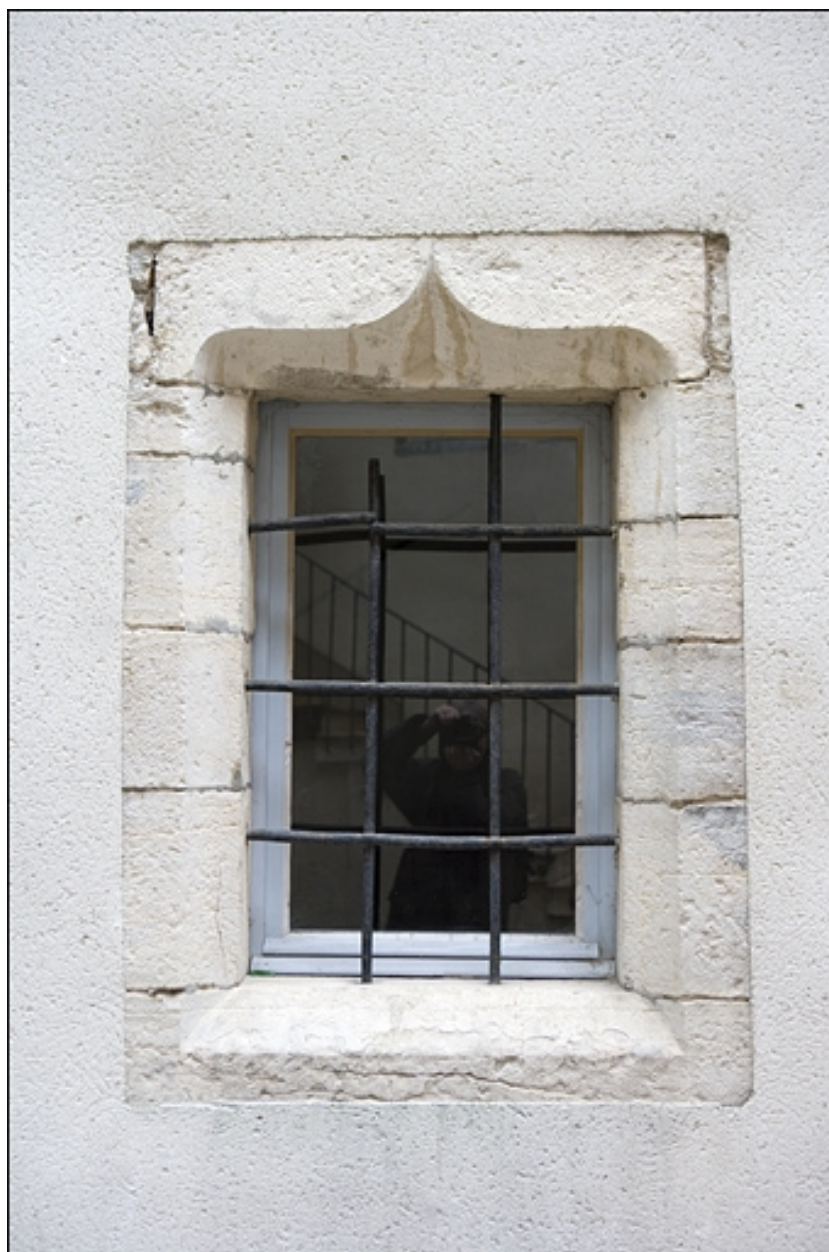
Premier logis secondaire, façade postérieure : détail d'une fenêtre en accolade.

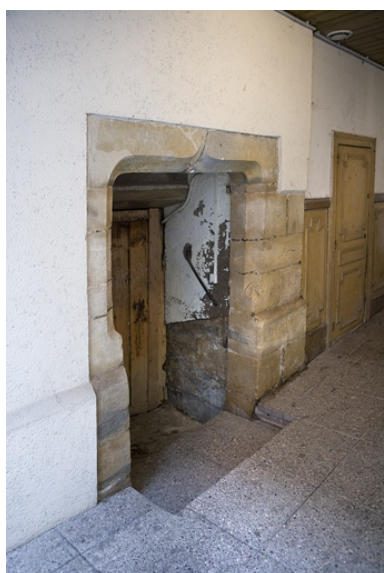
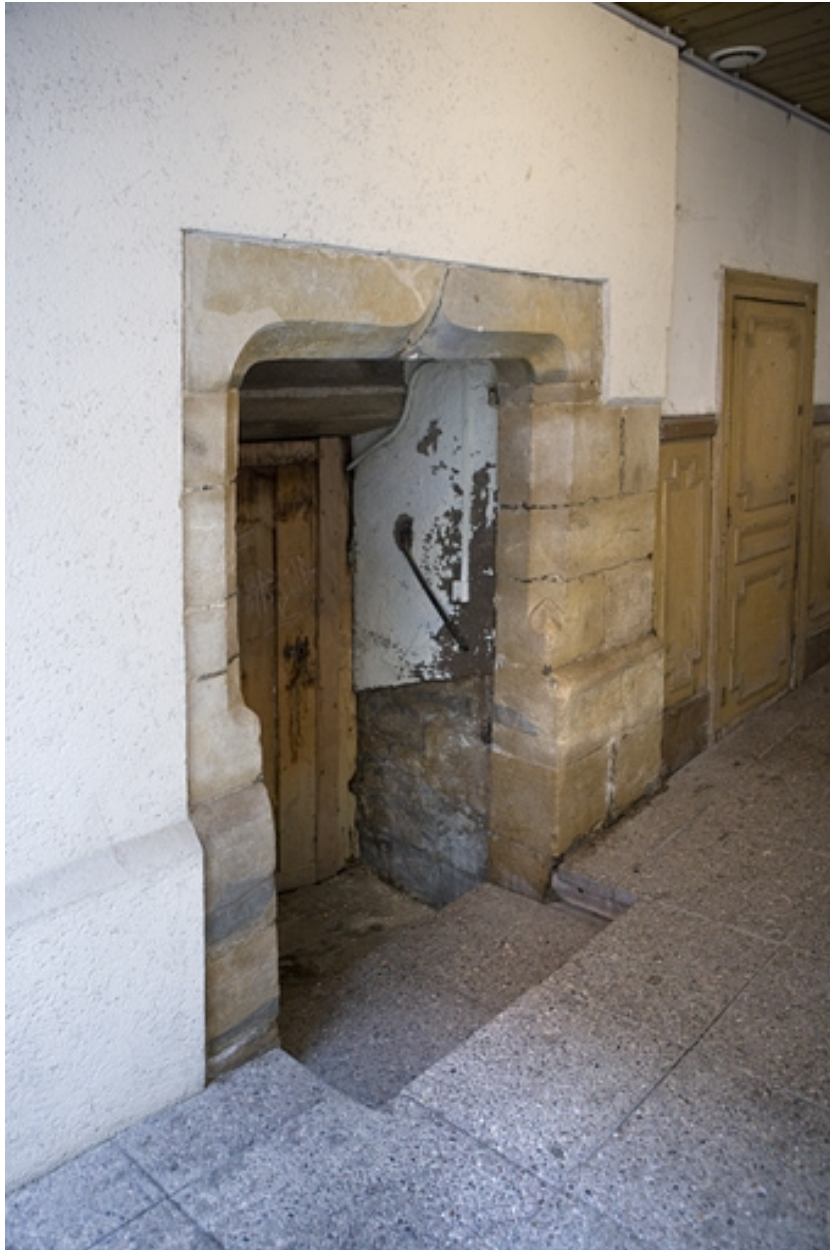
Premier logis secondaire : détail de la porte d'entrée de l'escalier en vis.

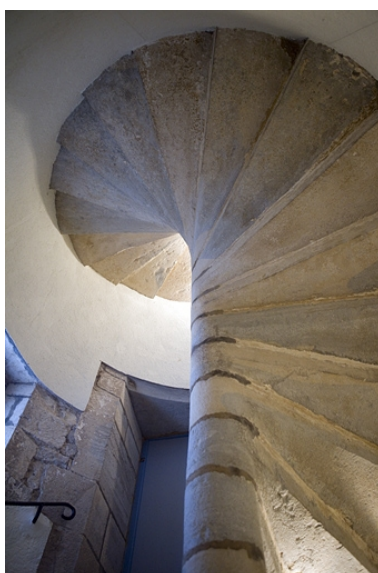
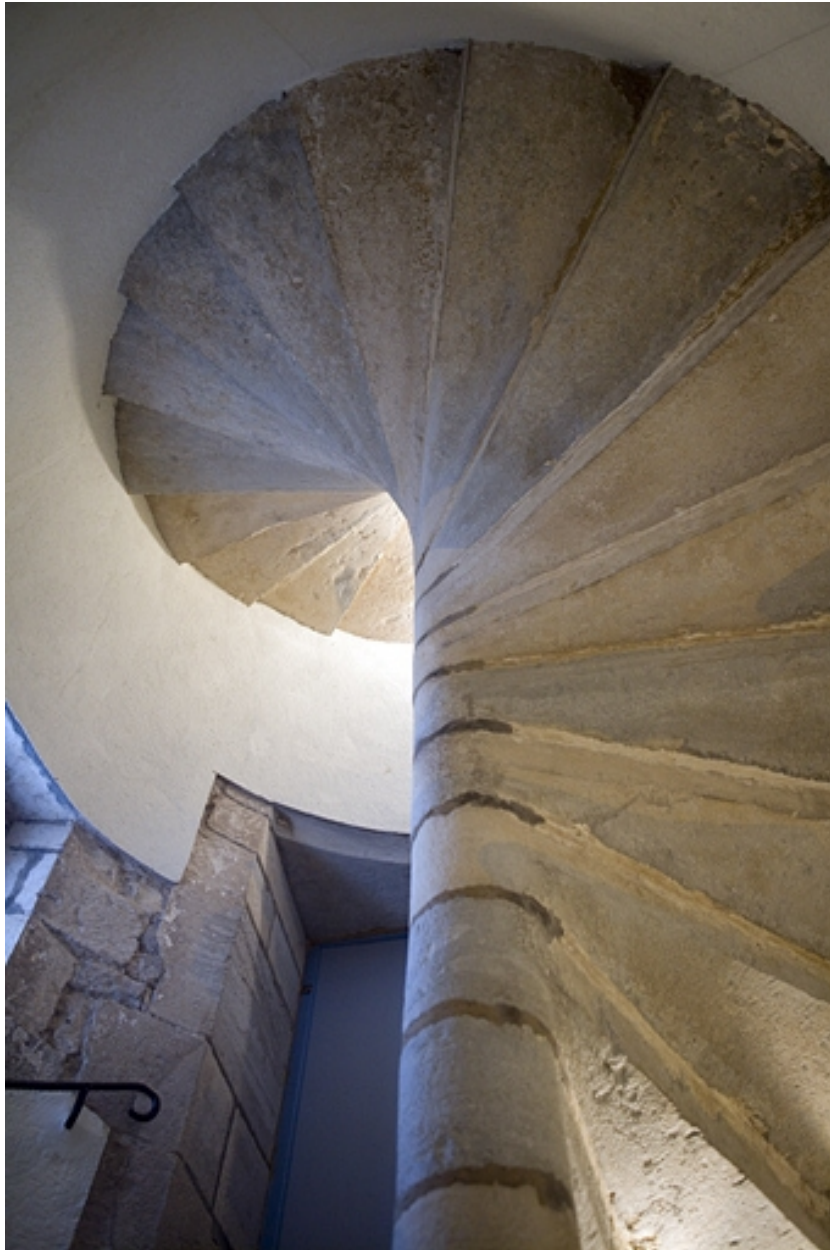
Premier logis secondaire : détail de l'escalier en vis avec la porte d'entrée.

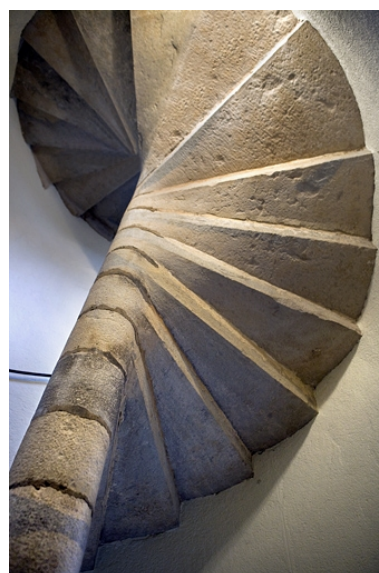
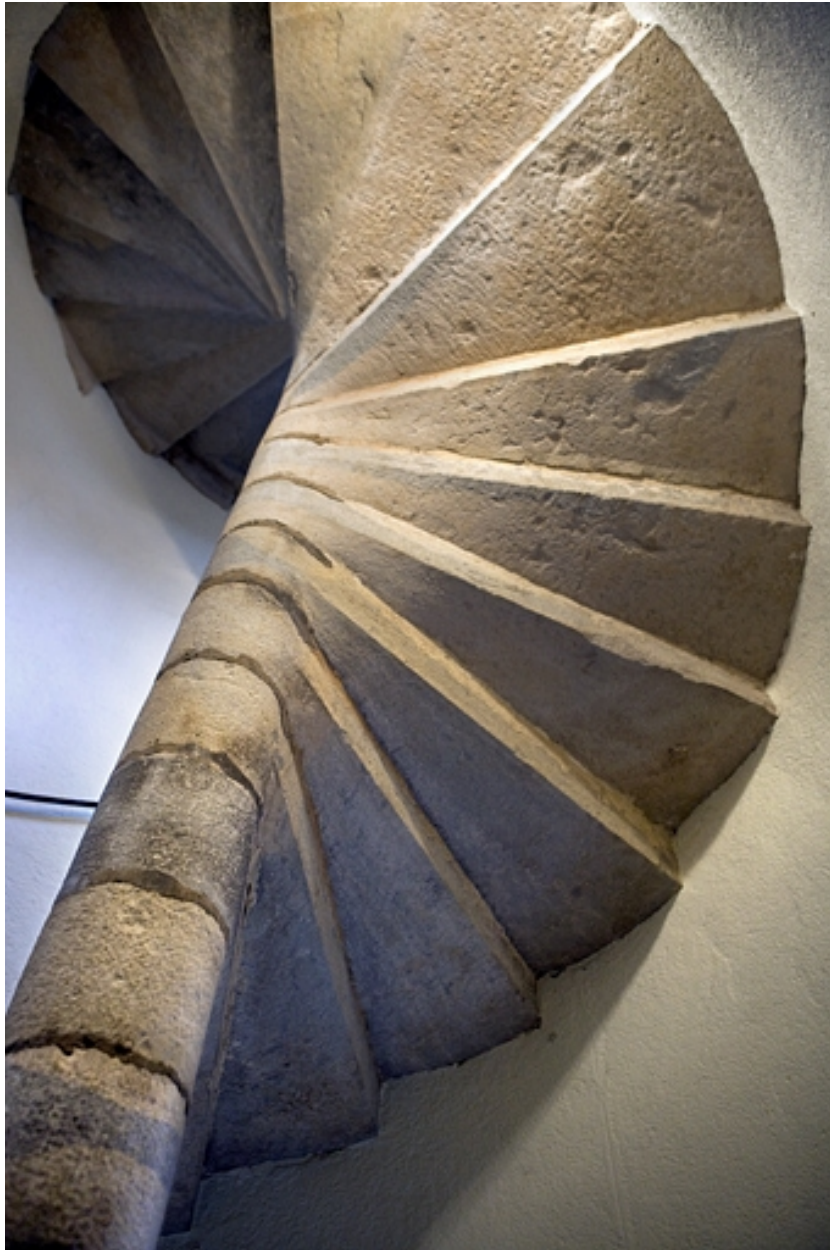
Détaill de l'escalier en vis dans le premier logis secondaire : vue en contre-plongée.

Détail de l'escalier en vis dans le premier logis secondaire : vue en contre-plongée.

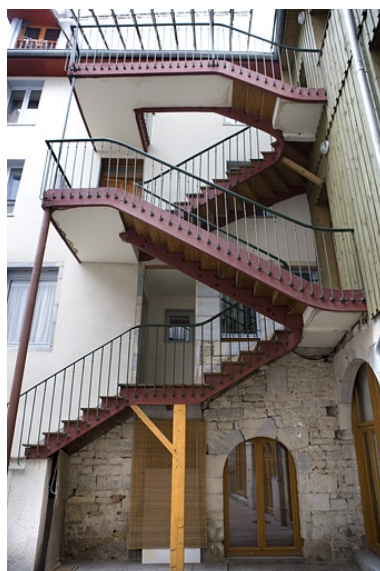
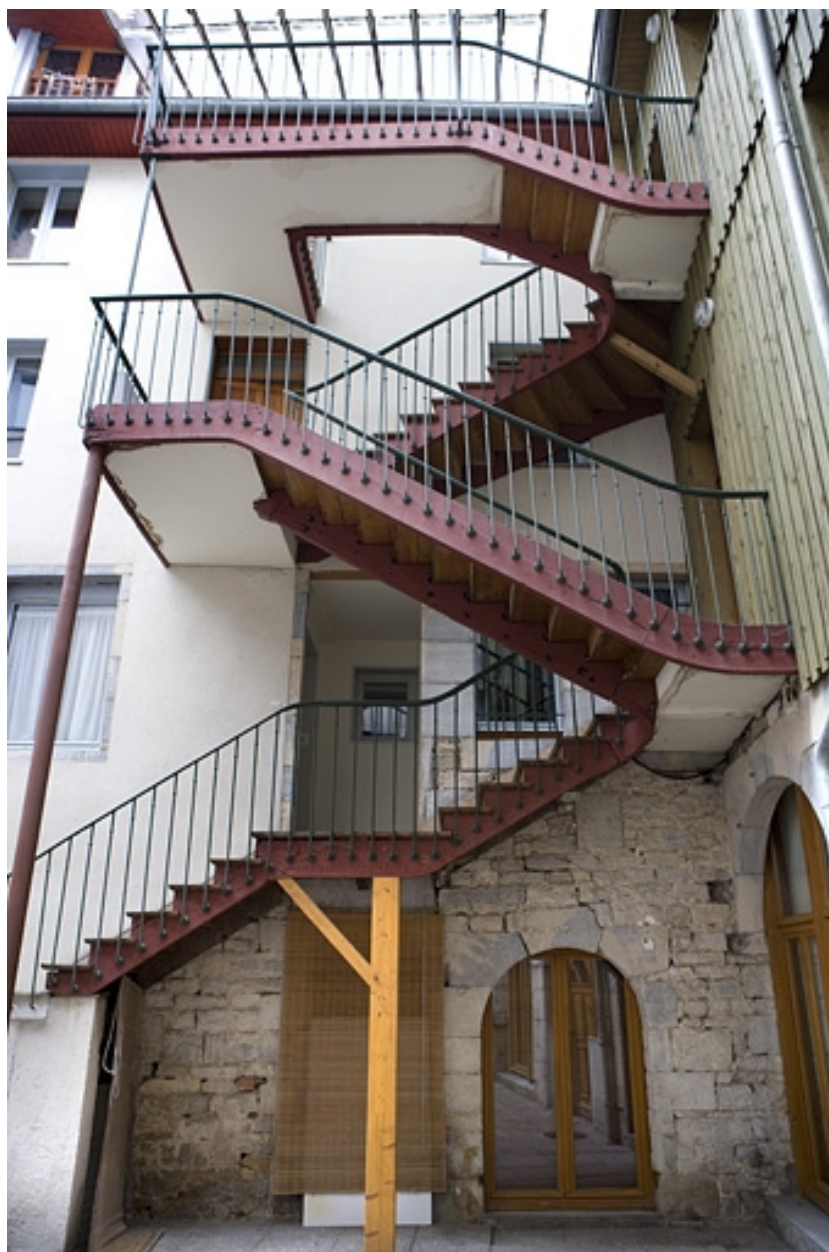
Deuxième cour :
escalier extérieur récent.
Phot. Yves Sancey
IVR43_20102500269NUC2A

Deuxième cour : escalier extérieur récent.

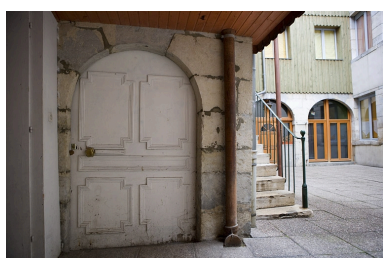
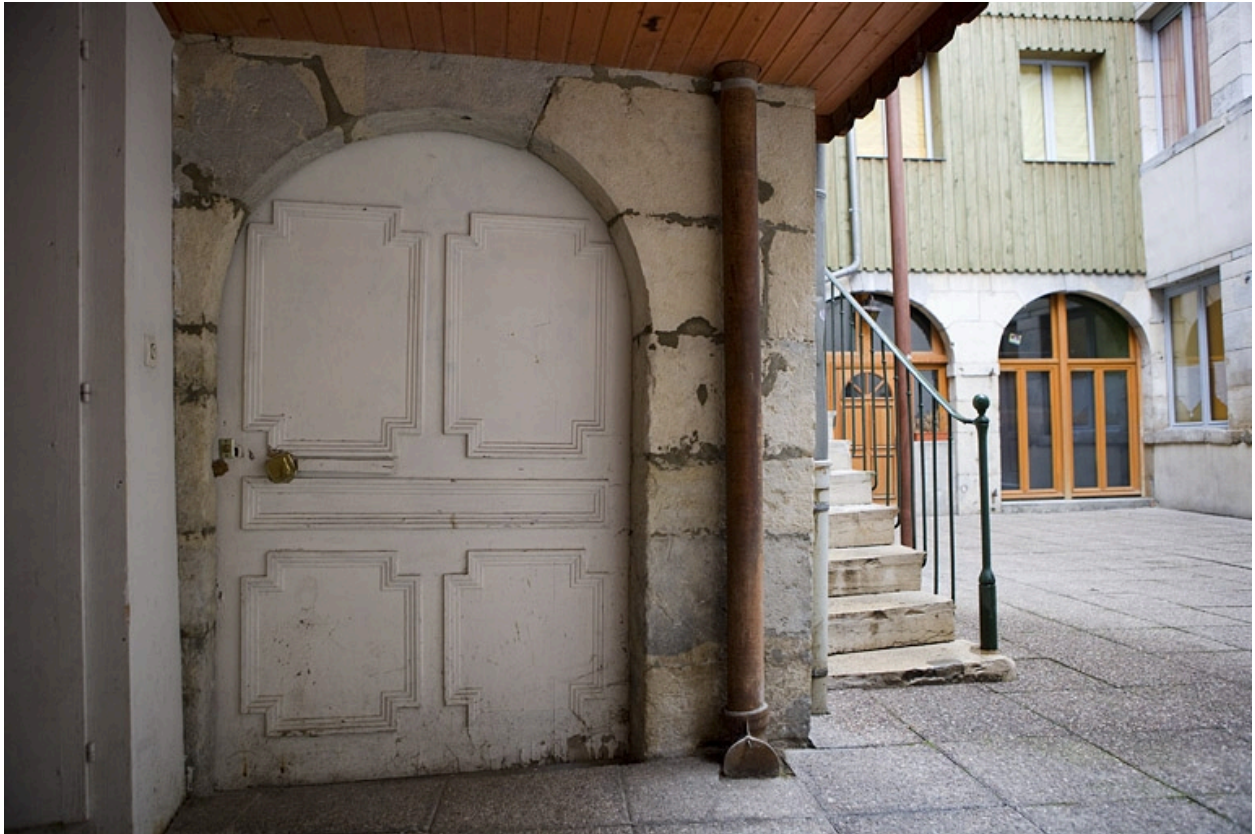
Logis secondaire dans la
deuxième cour : détail
d'une porte en plein cintre.
Phot. Yves Sancey
IVR43_20102500265NUC2A

Logis secondaire dans la deuxième cour : détail d'une porte en plein cintre.
