Bourgogne-Franche-Comté, Haute-Saône  
Fougerolles-Saint-Valbert  
20 Grande-Rue

## **relais de poste, puis distillerie, puis usine liée au travail du bois (usine de vannerie) Lemer cier, actuellement logement**

Numéro de dossier : IA70000240

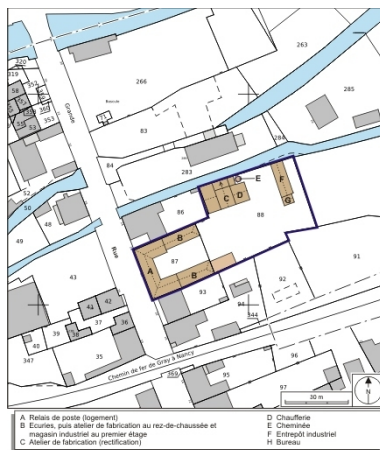
Plan-masse et de situation. Extrait du plan cadastral numérisé, 2008, section AE, 1:1000. Source : Direction générale des Finances Publiques - Cadastre ; mise à jour : 2008. Dess. André Céréza  
IVR43\_20087000387NUDA

Plan-masse et de situation. Extrait du plan cadastral numérisé, 2008, section AE, 1:1000. Source : Direction générale des Finances Publiques - Cadastre ; mise à jour : 2008.

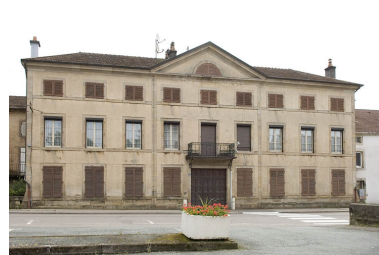
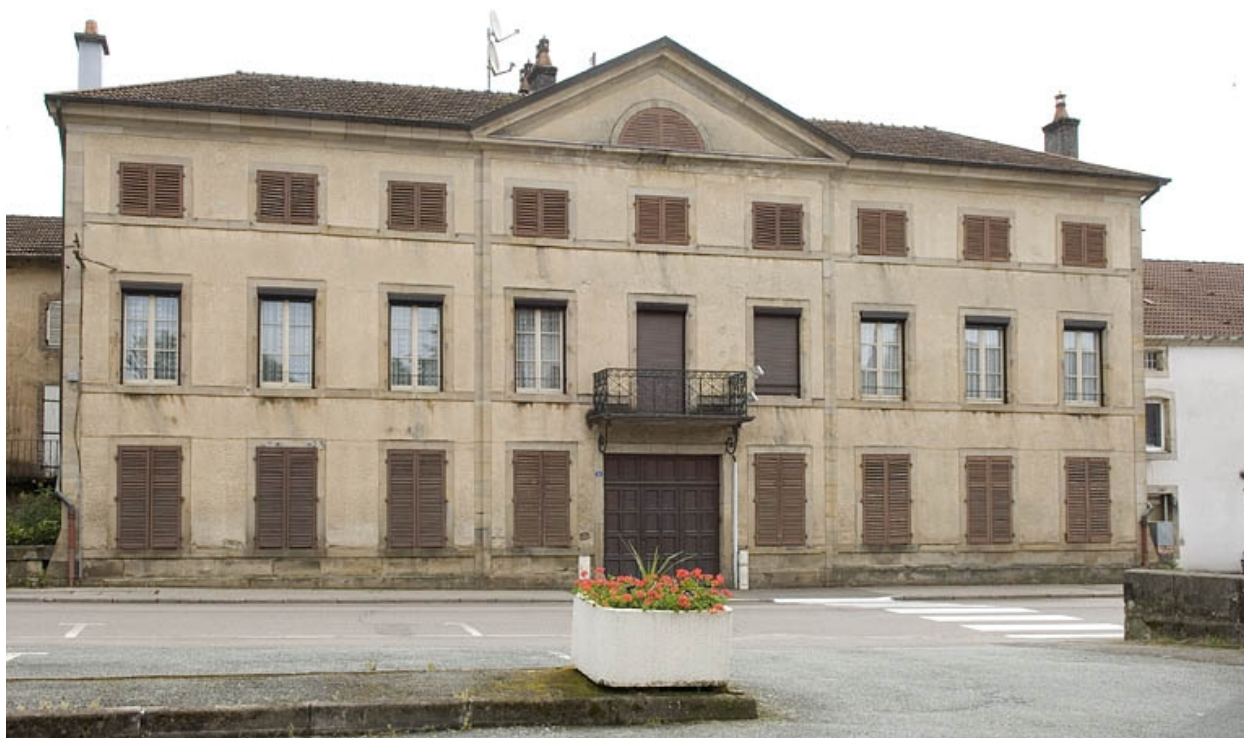
Vue de face du relais de poste.  
Phot. Jérôme Mongreville  
IVR43\_20097000344NUC2A

Vue de face du relais de poste.

Site industriel anciennement desservi par embranchement ferroviaire. Le relais de poste consiste en un corps de bâtiment sur rue pourvu de deux ailes en retour sur cour formant un U. Construit en moellon de grès enduit, ce bâtiment comprend deux étages carrés et est couvert de toits à longs pans en tuile mécanique. Chacune des ailes sur cour est prolongée d'un corps de bâtiment comprenant un rez-de-chaussée ajouré de baies semi-circulaires (anciennes écuries) surmonté d'un étage carré (logement du personnel ?). Il est couvert d'un toit à longs pans à croupe. L'atelier de rectification consiste en un haut et étroit bâtiment, subdivisé en deux niveaux, et couvert d'un toit à deux pans en tuile mécanique plombifère. Il est flanqué

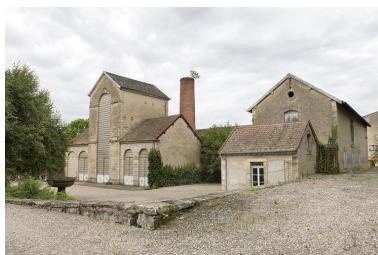
Bâtiment de rectification,  
bureau et entrepôt industriel.  
Phot. Jérôme Mongreville  
IVR43\_20097000332NUC2A

Bâtiment de rectification, bureau et entrepôt industriel.

de deux constructions basses, dont la chaufferie, à l'est, jouxte la cheminée de brique. Egalement construit en moellon de grès enduit, à un étage carré, l'entrepôt industriel est flanqué d'un petit bâtiment de bureau construit en rez-de-chaussée.

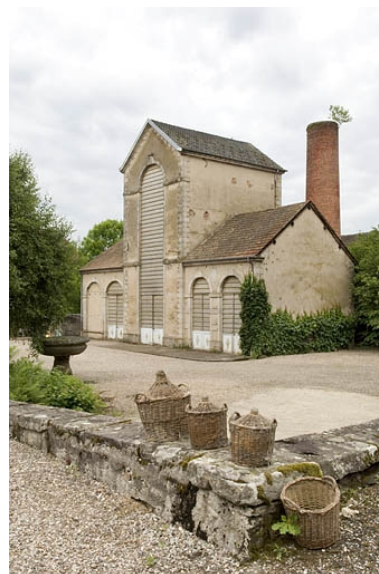
Bâtiment de rectification et sa  
cheminée vus de trois quarts.  
Phot. Jérôme Mongreville  
IVR43\_20097000333NUC2A

Bâtiment de rectification et sa cheminée vus de trois quarts.

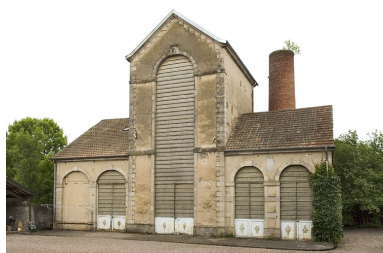
Bâtiment de rectification vu de face.  
Phot. Jérôme Mongreville  
IVR43\_20097000330NUC2A

Bâtiment de rectification vu de face.

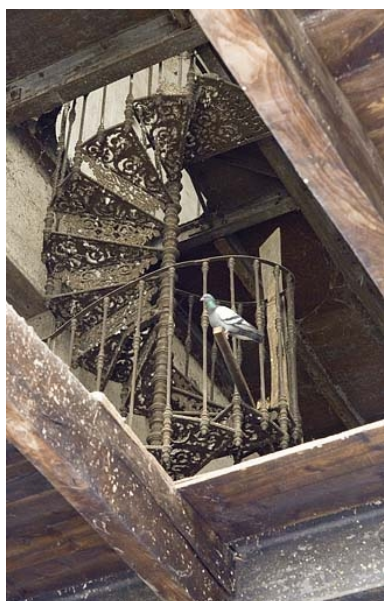
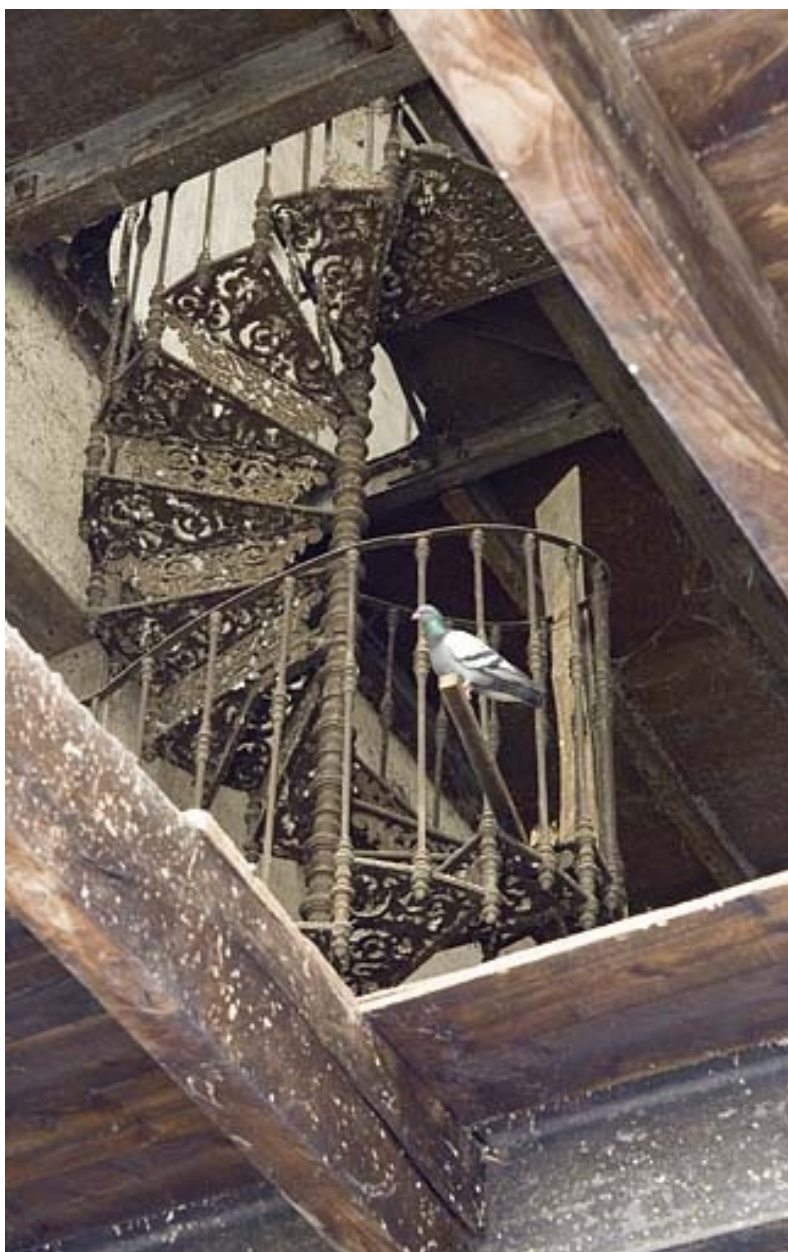
Bâtiment de rectification.  
Escalier intérieur en fonte.  
Phot. Jérôme Mongreville  
IVR43\_20097000342NUC2A

Bâtiment de rectification. Escalier intérieur en fonte.

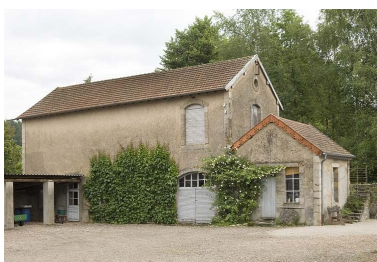
Entrepôt industriel et bureau.  
Phot. Jérôme Mongreville  
IVR43\_20097000334NUC2A

Entrepôt industriel et bureau.

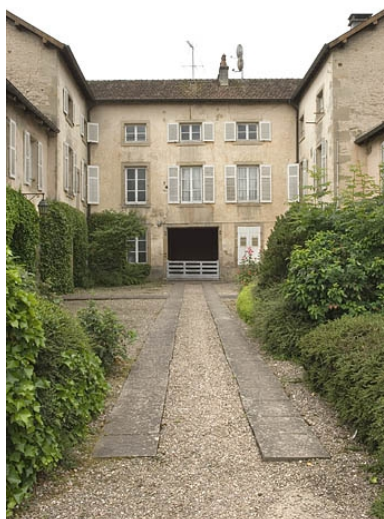
Façade antérieure du relais de poste.  
Phot. Jérôme Mongreville  
IVR43\_20097000336NUC2A

Façade antérieure du relais de poste.

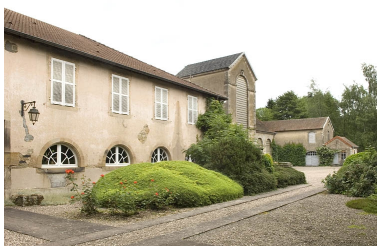
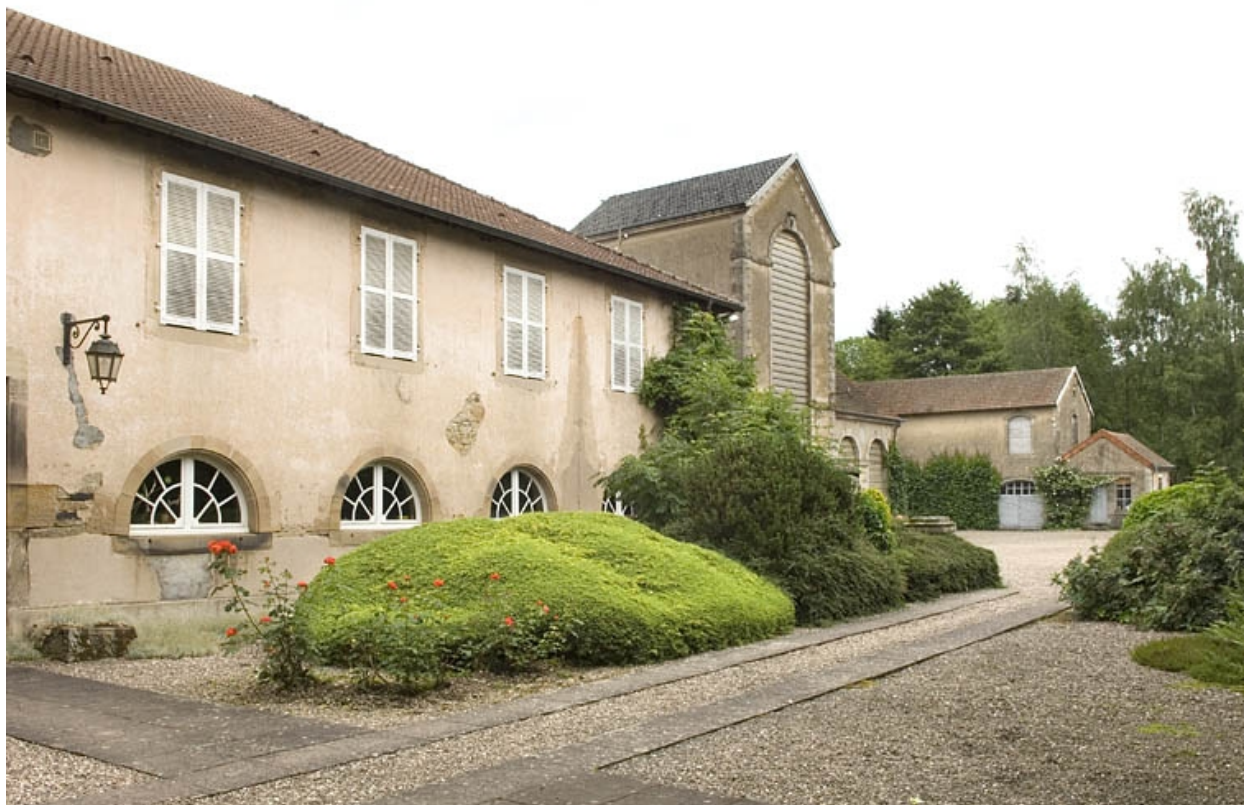
Aile nord (anciennes écuries).  
Phot. Jérôme Mongreville  
IVR43\_20097000338NUC2A

Aile nord (anciennes écuries).

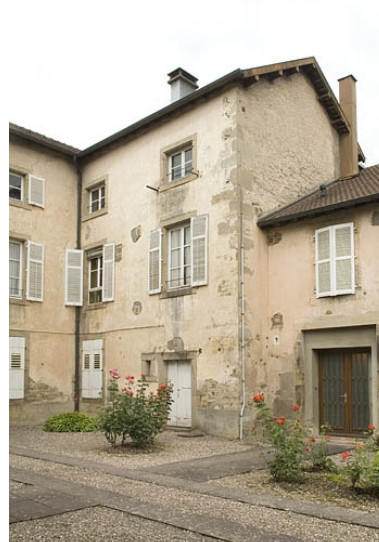
Aile en retour du relais de poste.  
Phot. Jérôme Mongreville  
IVR43\_20097000337NUC2A

Aile en retour du relais de poste.

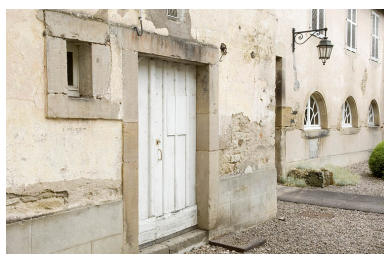
Détail de la façade de l'aile nord.  
Phot. Jérôme Mongreville  
IVR43\_20097000339NUC2A

Détail de la façade de l'aile nord.
