Bourgogne, Côte-d'Or  
Moitron  
1 rue Grande Rue

## maison

Numéro de dossier : IA21005840  
Date de l'enquête initiale : 2022  
Date(s) de rédaction : 2022  
Cadre de l'étude : enquête thématique régionale pierre sèche en couverture  
Degré d'étude : étudié

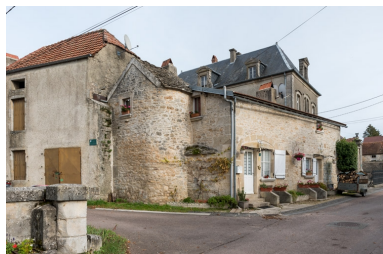
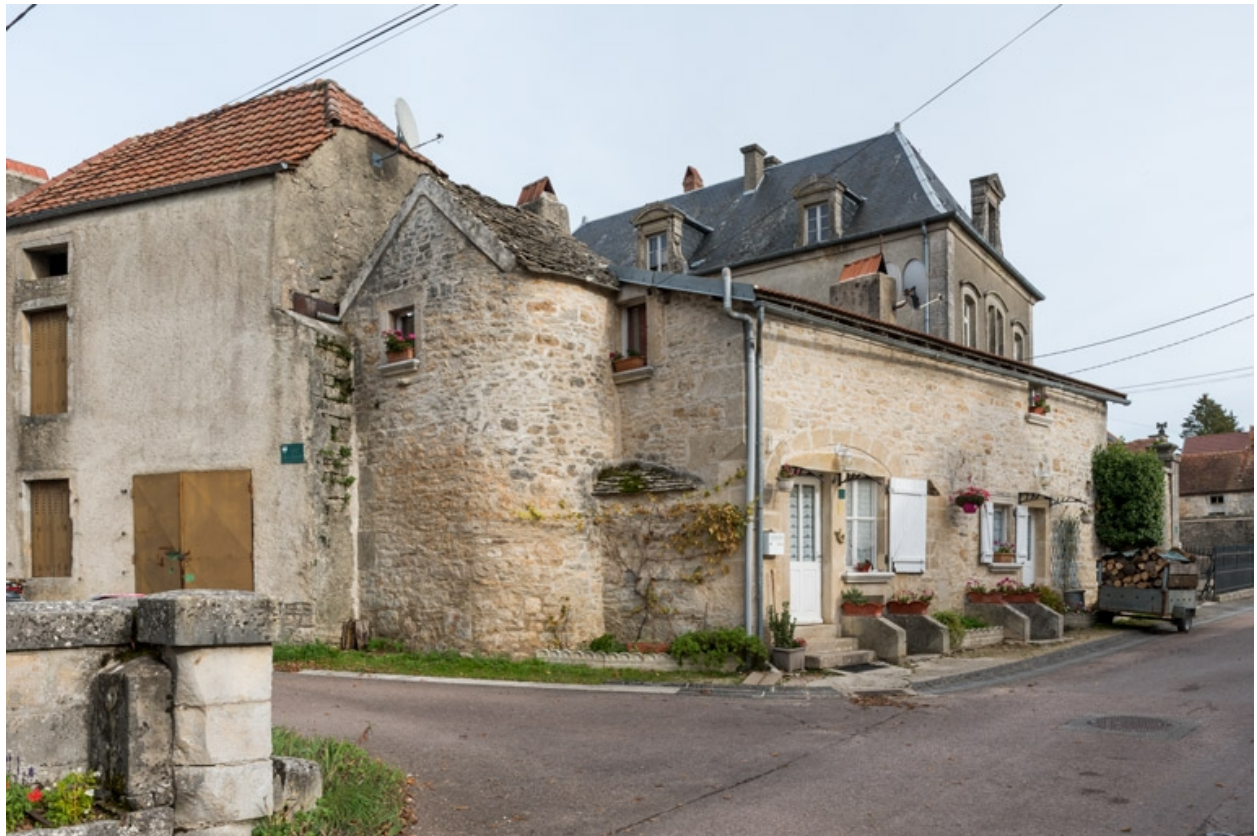
IVR26\_20222101039NUC4A

Vue d'ensemble depuis le nord-ouest.

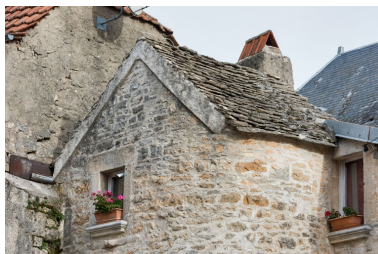
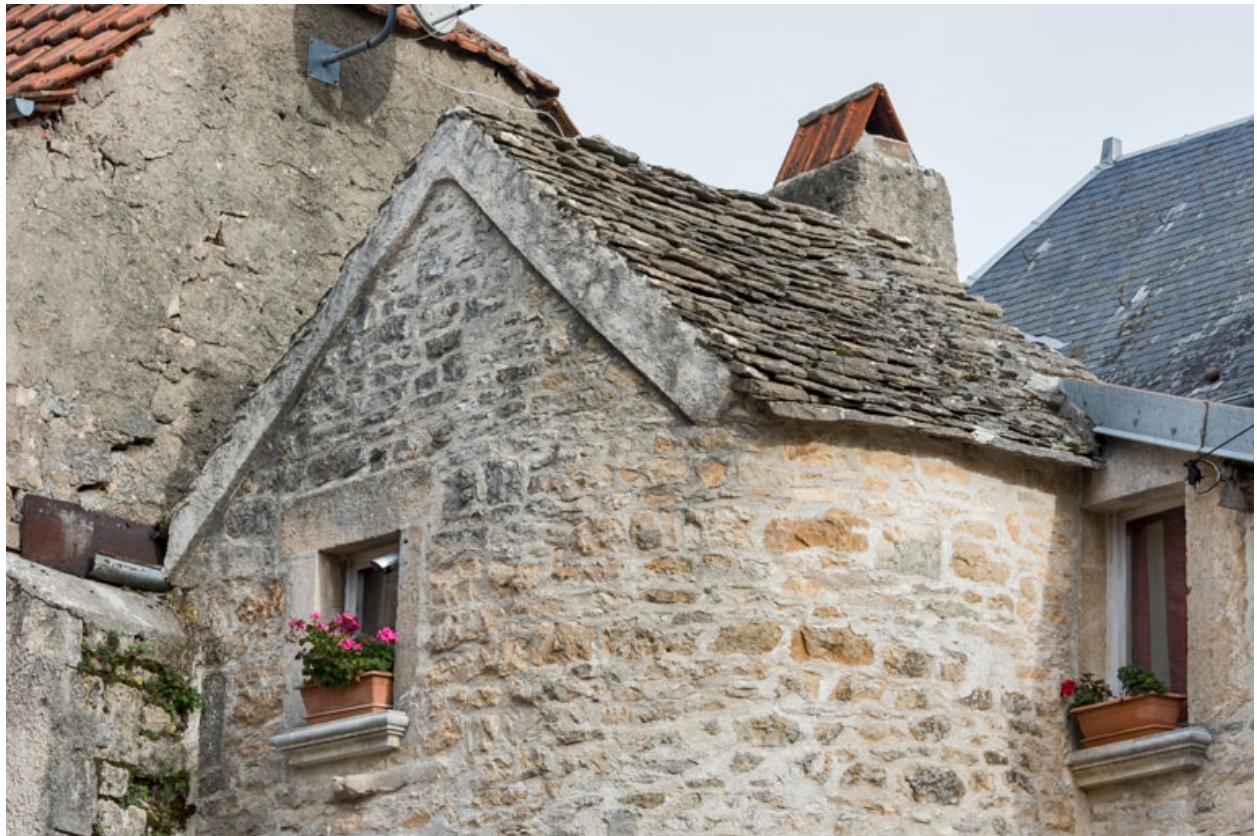
IVR26\_20222101040NUC4A

La maison est composée d'un corps principal de plan rectangulaire et d'une tour demi-hors-œuvre de plan semi-circulaire. Le corps principal comprend trois niveaux : deux escaliers permettent d'accéder au niveau de cave, le rez-de-chaussée surélevé est accessible par deux portes piétonnes flanquées d'une fenêtre, deux fenêtres éclairent l'étage. Les encadrements des ouvertures sont en pierre de taille. La tour accolée au logis est percée d'une fenêtre dont l'encadrement est en pierre de taille. Une gargouille d'évier est visible sous cette ouverture. Couverte en pierre calcaire, un bandeau en béton forme la rive de la toiture de la tour, coté mur pignon. Quelques pierres couvrent également une excroissance à la jonction de la tour et du corps de logis.

Détail de la toiture côté nord-ouest.
