Bourgogne-Franche-Comté, Jura  
Les Rousses  
chez Buggy

## ferme

Numéro de dossier : IA39000573  
Date de l'enquête initiale : 1999  
Date(s) de rédaction : 2000  
Cadre de l'étude : inventaire topographique  
Degré d'étude : étudié

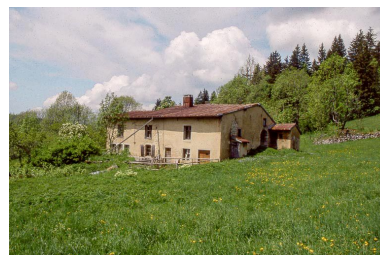
Vue éloignée de la façade antérieure.  
Phot. Yves Sancey  
IVR43\_19993900147ZA

Vue éloignée de la façade antérieure.

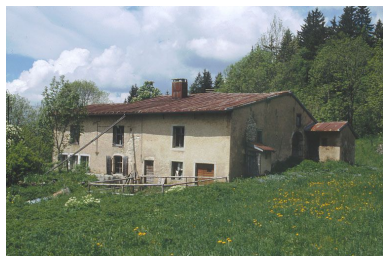
Façade antérieure.  
Phot. Yves Sancey  
IVR43\_19993900149ZA

Façade antérieure.

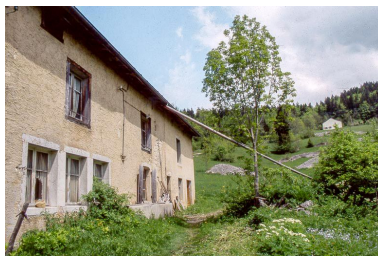
Façade antérieure de trois quarts,  
descente d'eau vers la citerne.  
Phot. Yves Sancey  
IVR43\_19993900151ZA

Façade antérieure de trois quarts, descente d'eau vers la citerne.

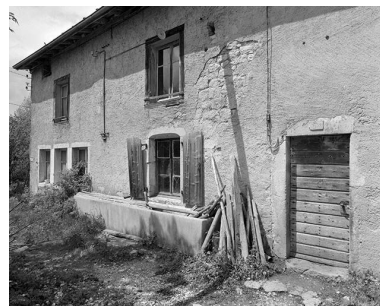
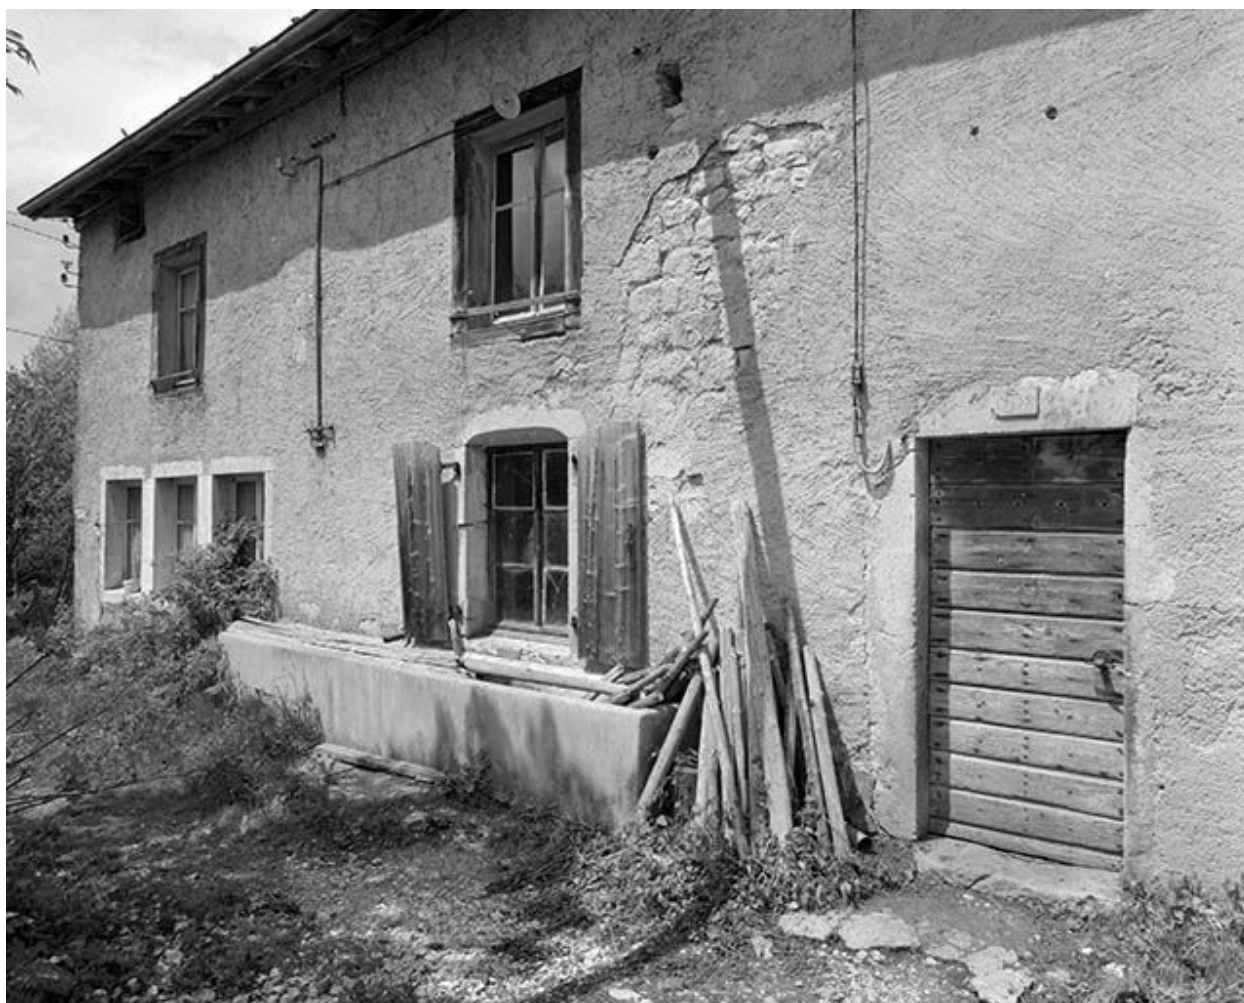
Deux corps de bâtiments sont accolés sur la face sud-ouest. L'un, en appentis, est en pan de bois et essentage de planches ; l'autre, en moellons calcaires, abritait l'atelier d'horlogerie. Les faces sud-ouest du bâtiment principal et de l'atelier sont couvertes d'un essentage de tôle.

Façade antérieure, vue vers l'atelier  
dans le prolongement du logis.  
Phot. Yves Sancey  
IVR43\_19993900155X

Façade antérieure, vue vers l'atelier dans le prolongement du logis.

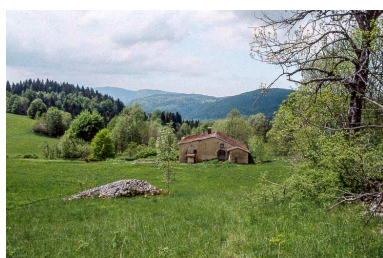
Vue éloignée de la face droite.  
Phot. Yves Sancey  
IVR43\_19993900143ZA

Vue éloignée de la face droite.

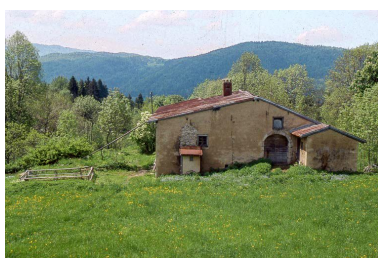
Face gauche et accès  
à la grange haute.  
Phot. Yves Sancey  
IVR43\_19993900145ZA

Face gauche et accès à la grange haute.

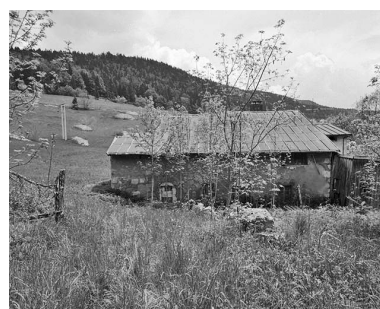
Façade postérieure.  
Phot. Yves Sancey  
IVR43\_19993900154X

Façade postérieure.

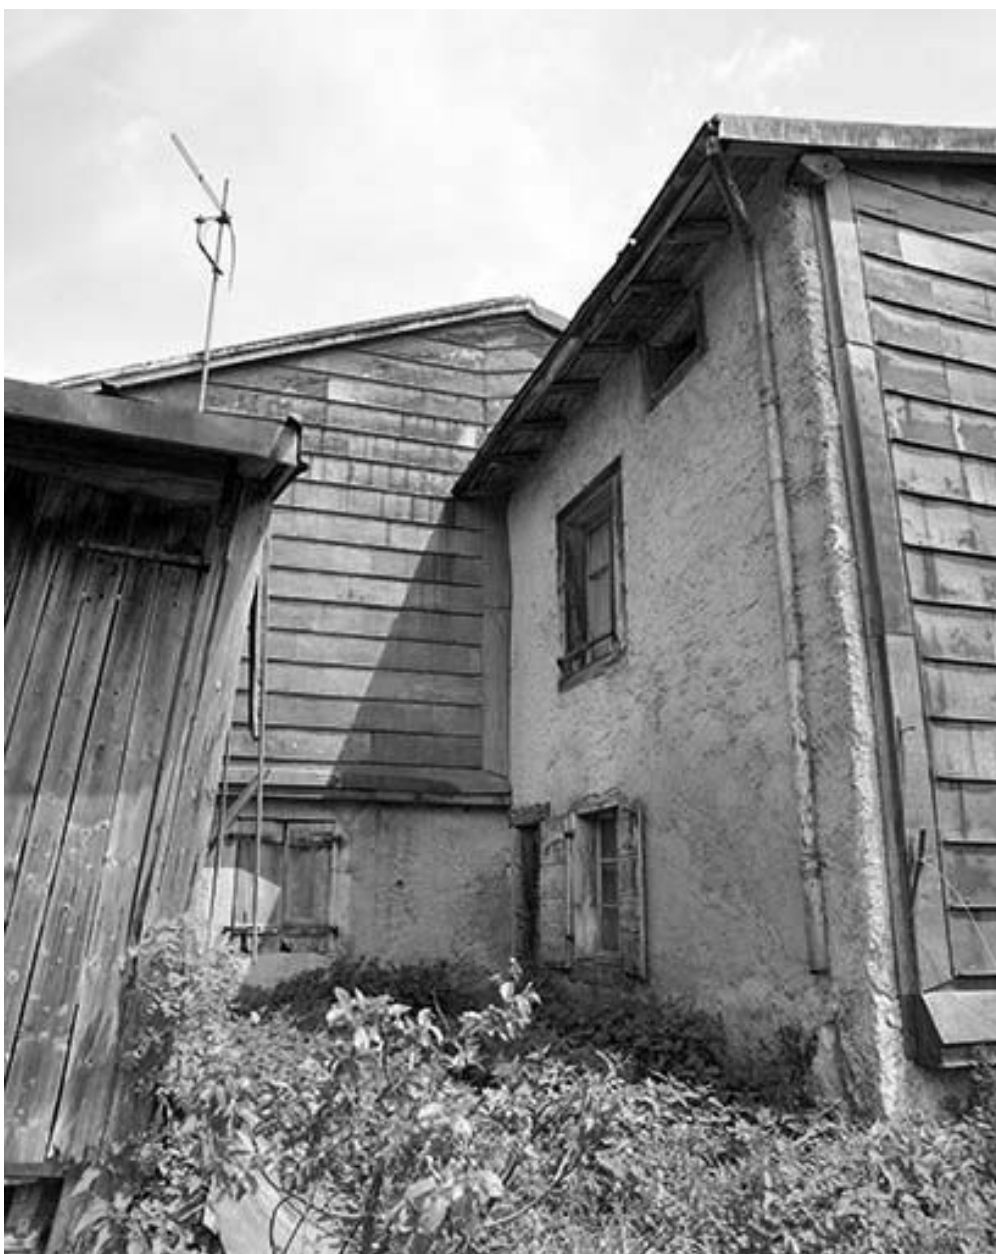
Face droite.  
Phot. Yves Sancey  
IVR43\_19993900160X

Face droite.

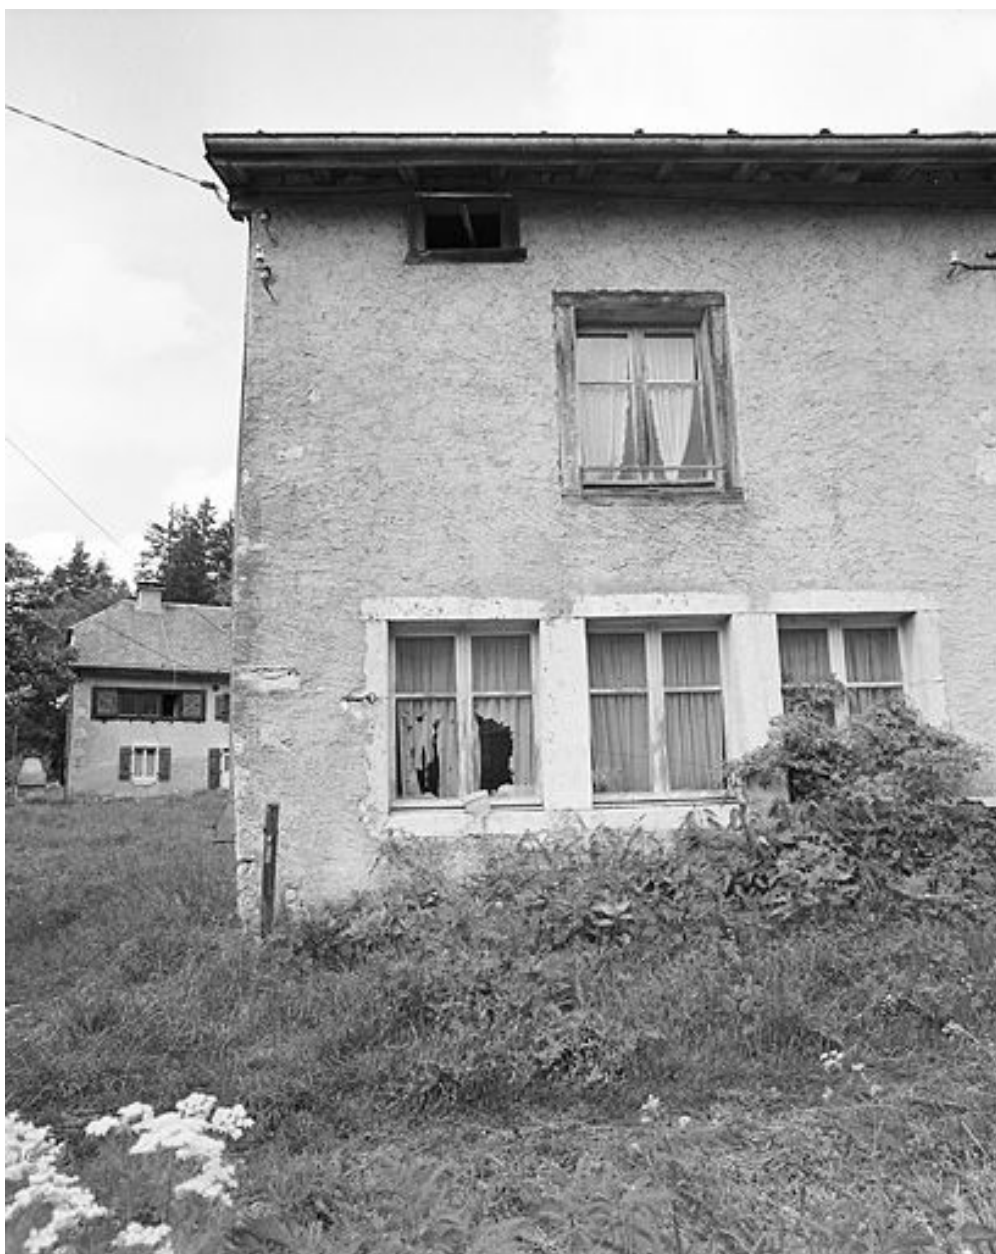
Les baies multiples sont des baies d'un module courant dont la multiplication traduit souvent la présence d'un atelier.

Les fenêtres de l'atelier.  
Phot. Yves Sancey  
IVR43\_19993900159X

Les fenêtres de l'atelier.

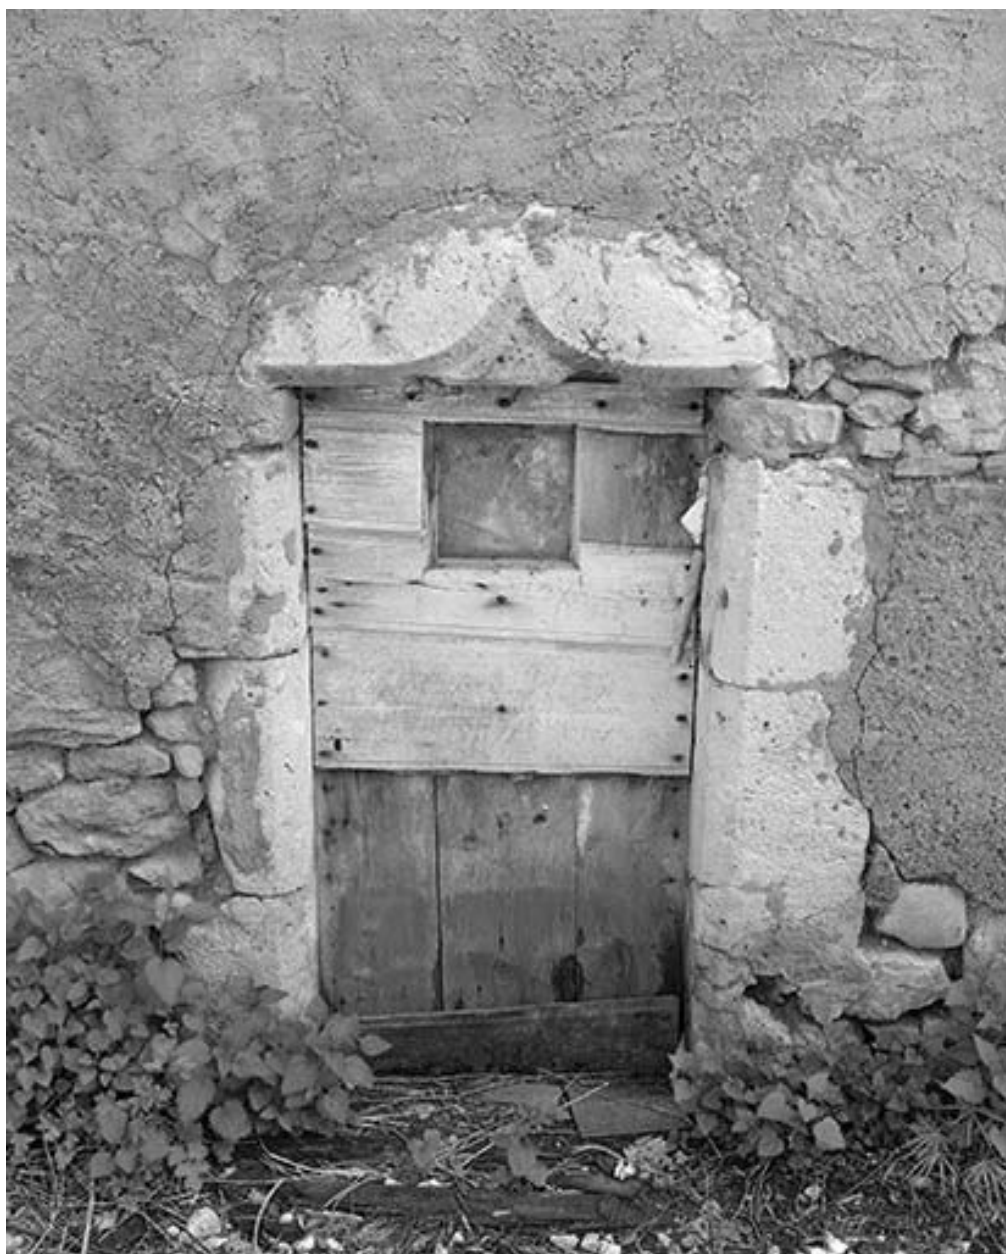
La ferme a été construite au 18<sup>e</sup> siècle et porte la date de 1755 sur le linteau de la porte d'entrée de la façade antérieure. Une accolade utilisée en remploi, datant vraisemblablement du 16<sup>e</sup> siècle, est présente sur la façade postérieure. Une extension a été construite, sans doute à la fin du 19<sup>e</sup> siècle, pour abriter un atelier d'horlogerie. D'après un témoignage oral, l'ensemble du bâtiment a été rehaussé vers 1900.

Linteau en accolade sur  
la façade postérieure.  
Phot. Yves Sancey  
IVR43\_19993900161X

Linteau en accolade sur la façade postérieure.
