Bourgogne-Franche-Comté, Jura  
Hauts de Bienne  
145 rue de la République

## immeuble

Numéro de dossier : IA39000744  
Date de l'enquête initiale : 2000  
Date(s) de rédaction : 2009  
Cadre de l'étude : inventaire topographique  
Degré d'étude : étudié

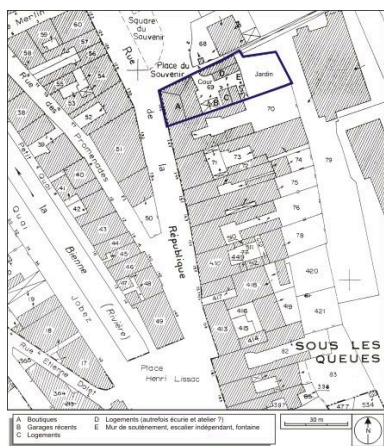
Plan-masse et de situation.  
Extrait du plan cadastral, 1980,  
section AI, échelle 1:1000.  
Dess. André Céréza, Autr.  
IVR43\_20093900285NUDA

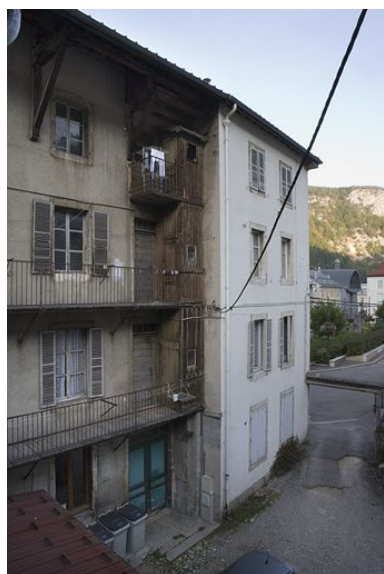
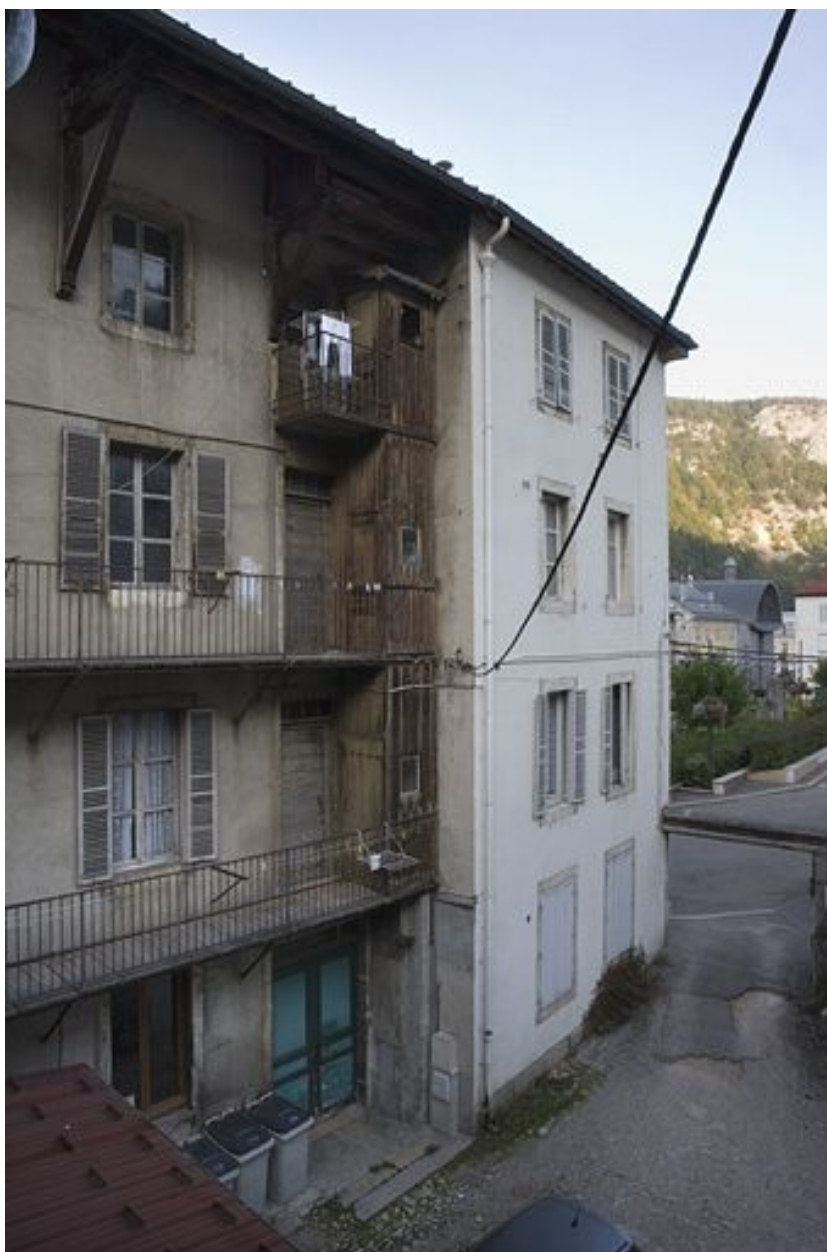
Façade postérieure, de  
trois quarts gauche.

Façade postérieure, de trois quarts gauche.

Les bâtiments ont des murs en moellons calcaires enduits, avec une partie en pierre de taille apparente au rez-de-chaussée de l'immeuble, et une couverture métallique. Desservi par un escalier droit en bois et des coursières sur son élévation postérieure, l'immeuble compte un sous-sol, trois étages carrés et un comble. Il a des élévations à travées, et un toit à croupe au nord et pignon couvert au sud. Le bâtiment bordant la cour au nord, converti en logements, servait vraisemblablement d'écurie et d'atelier. En moellons calcaires enduits, il a deux étages carrés et un comble à surcroît, coiffé d'un toit à longs pans et pignons couverts. Celui au sud, à usage de logements, présente les mêmes caractéristiques mais avec un étage en surcroît et des baies associant briques et pierres. Tous deux s'appuient à l'est contre le mur de soutènement des jardins en terrasse, auxquels donne accès un escalier extérieur en équerre, en maçonnerie. Une niche, à voûte en berceau déprimé, ménagée sous l'escalier abrite le bassin en pierre d'une fontaine (200 cm l x 110 la x 73 h).

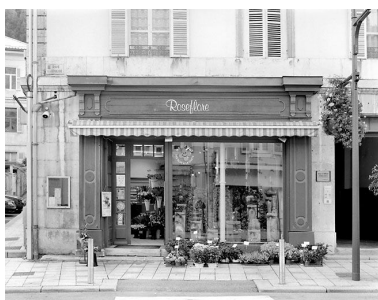
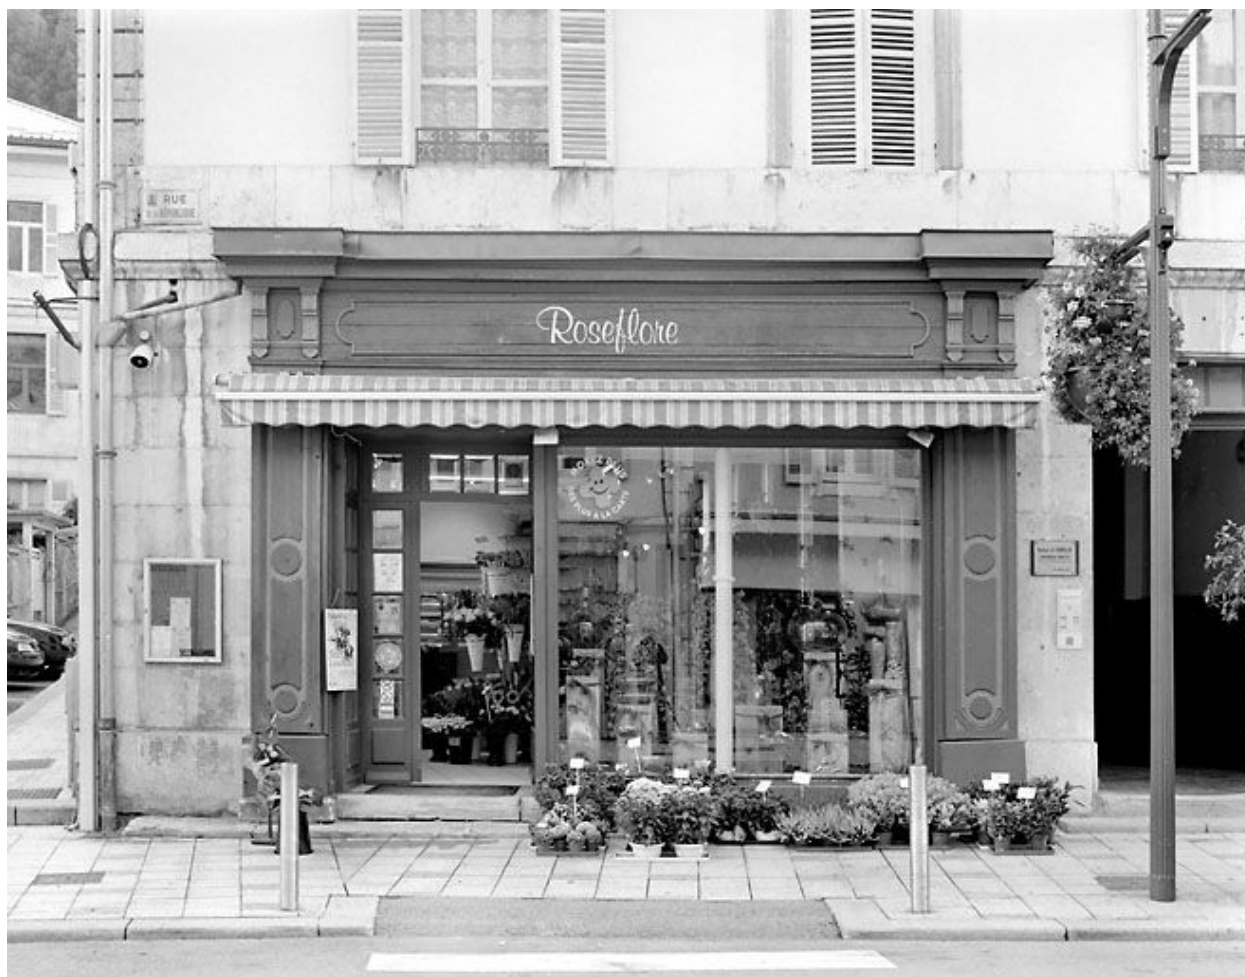
Façade antérieure :  
devanture de boutique.  
Phot. Yves Sancey  
IVR43\_20033900764X

Façade antérieure : devanture de boutique.

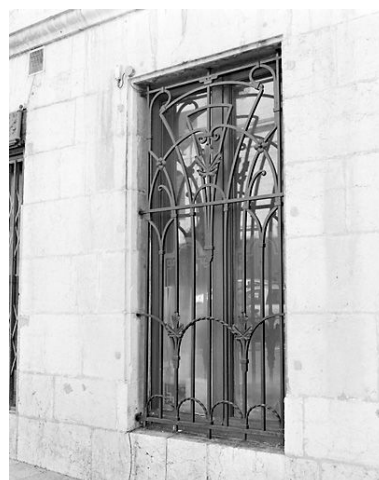
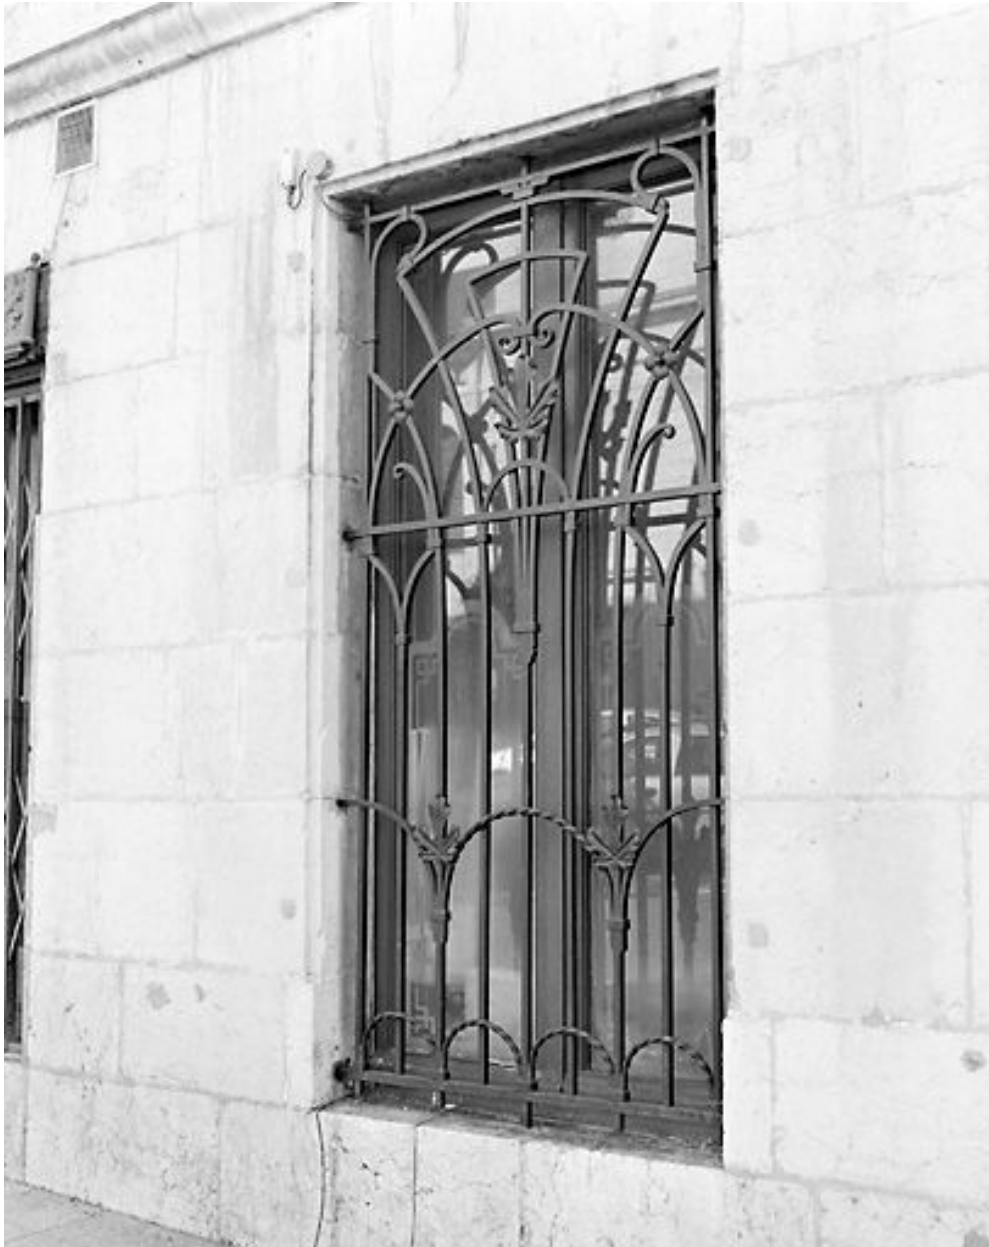
Façade latérale gauche :  
grille Art déco.  
Phot. Yves Sancey  
IVR43\_20033900768X

Façade latérale gauche : grille Art déco.

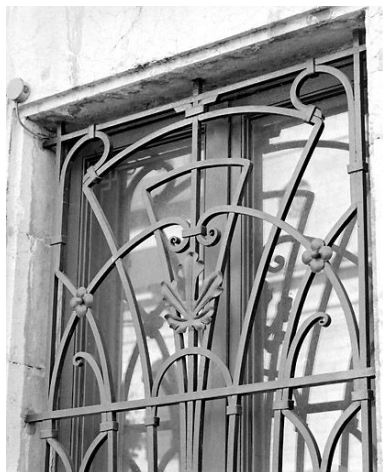
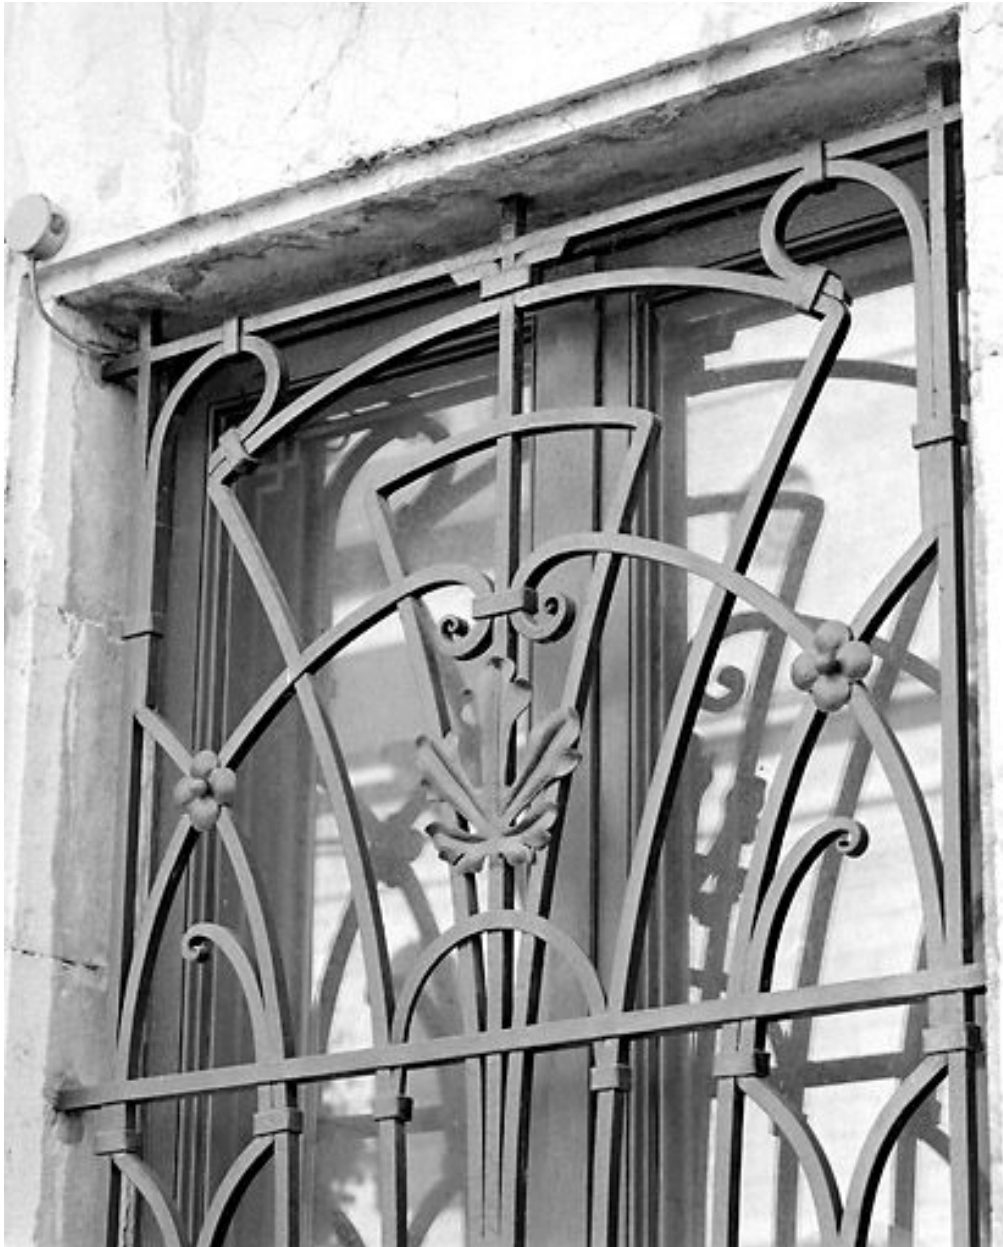
Façade latérale gauche :  
détail de la grille.  
Phot. Yves Sancey  
IVR43\_20033900769X

Façade latérale gauche : détail de la grille.

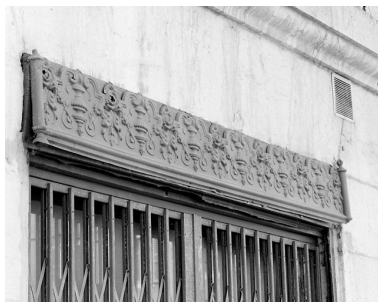
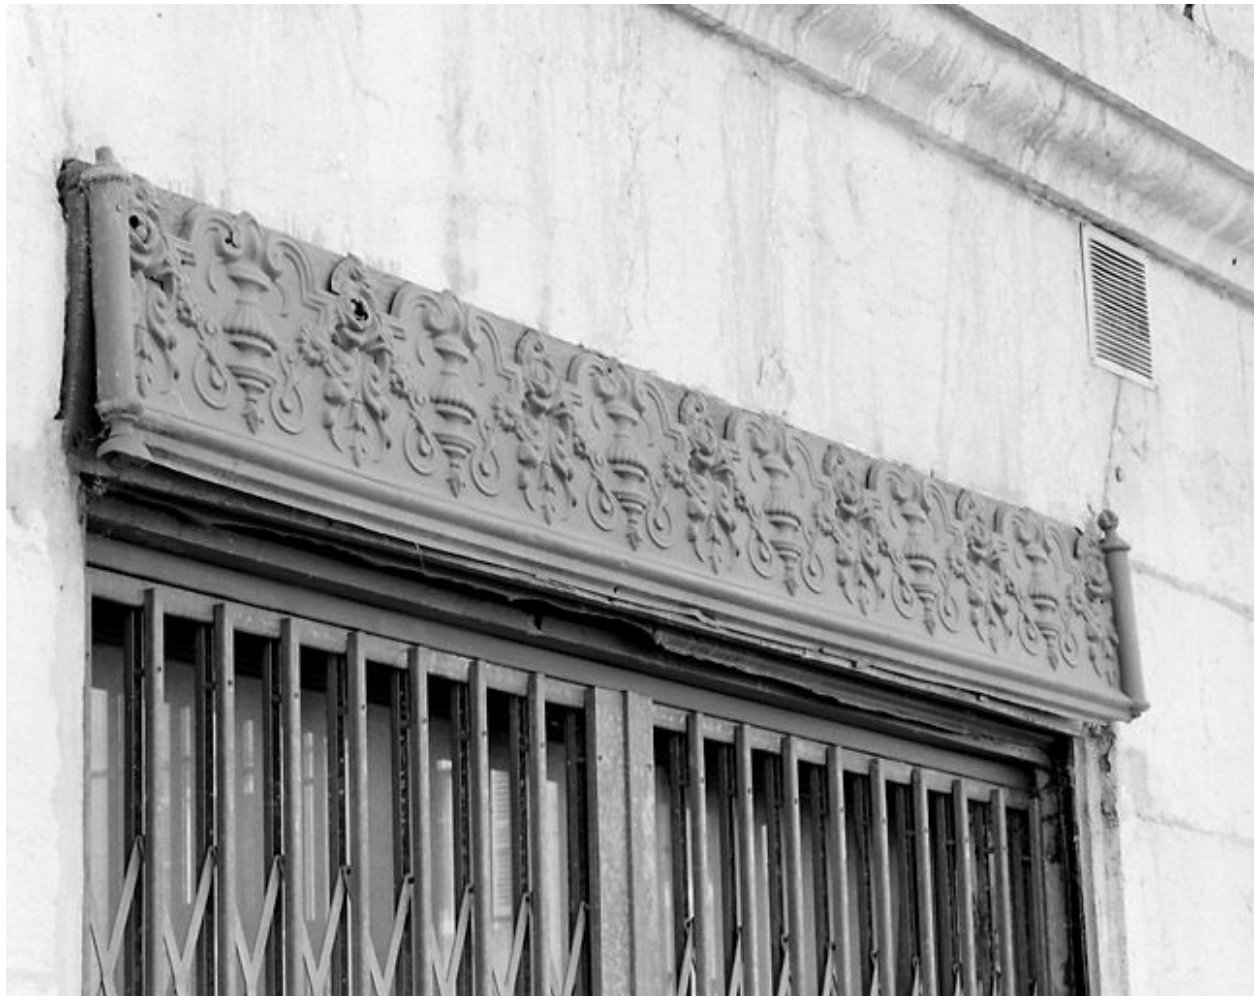
Façade latérale gauche :  
décor en tôle estampée.  
Phot. Yves Sancey  
IVR43\_20033900770X

Façade latérale gauche : décor en tôle estampée.

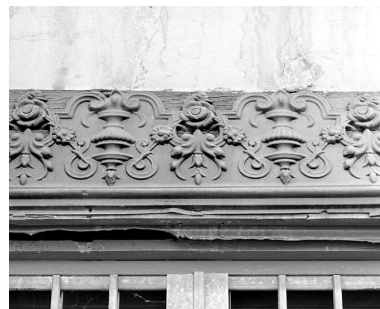
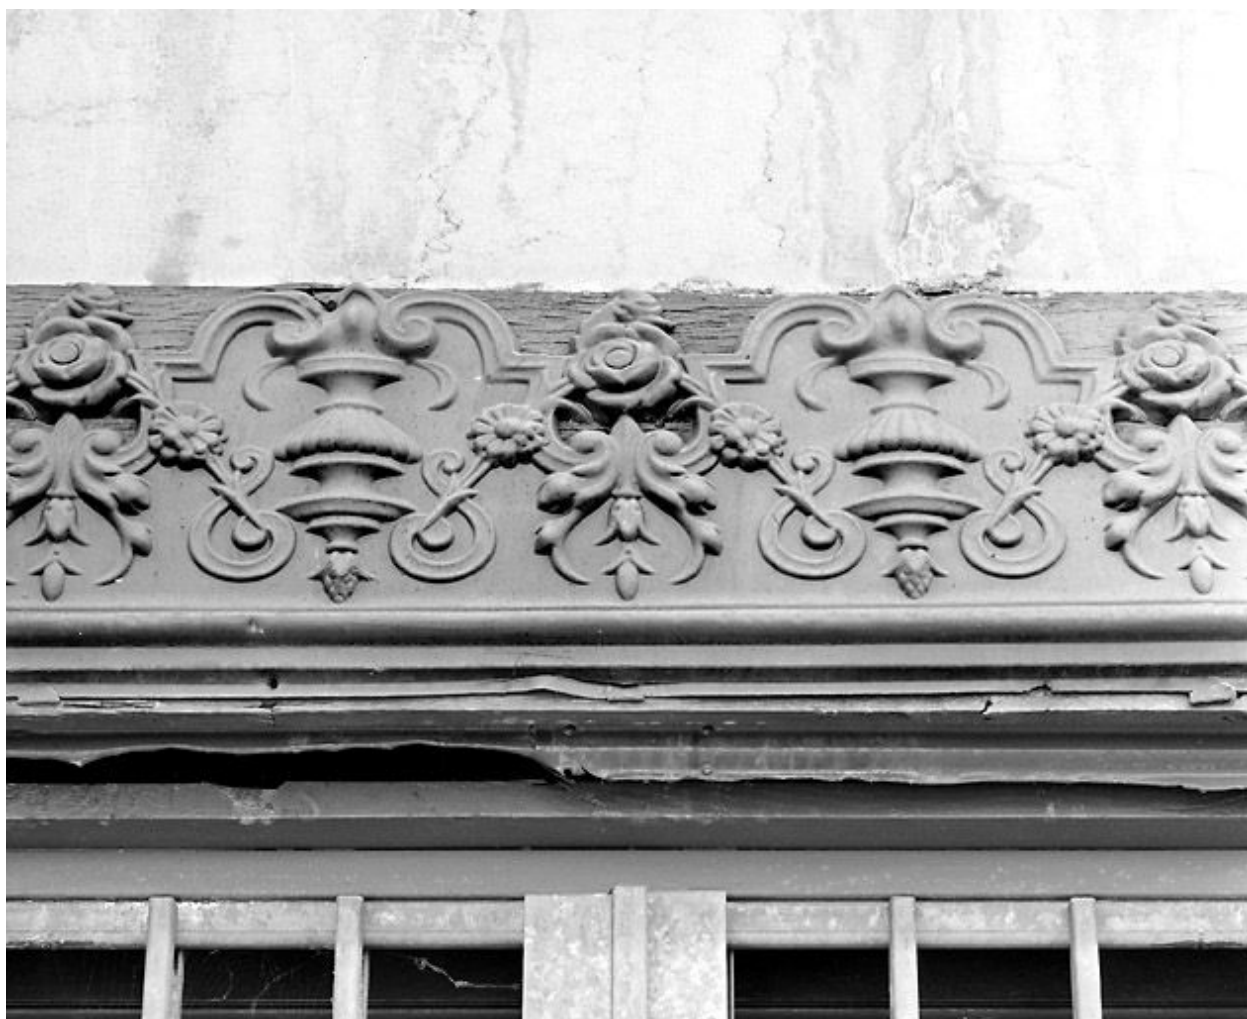
Façade latérale gauche :  
détail du décor.  
Phot. Yves Sancey  
IVR43\_20033900771X

Façade latérale gauche : détail du décor.

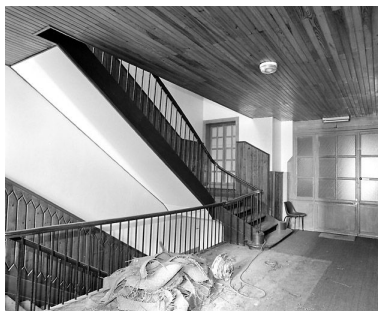
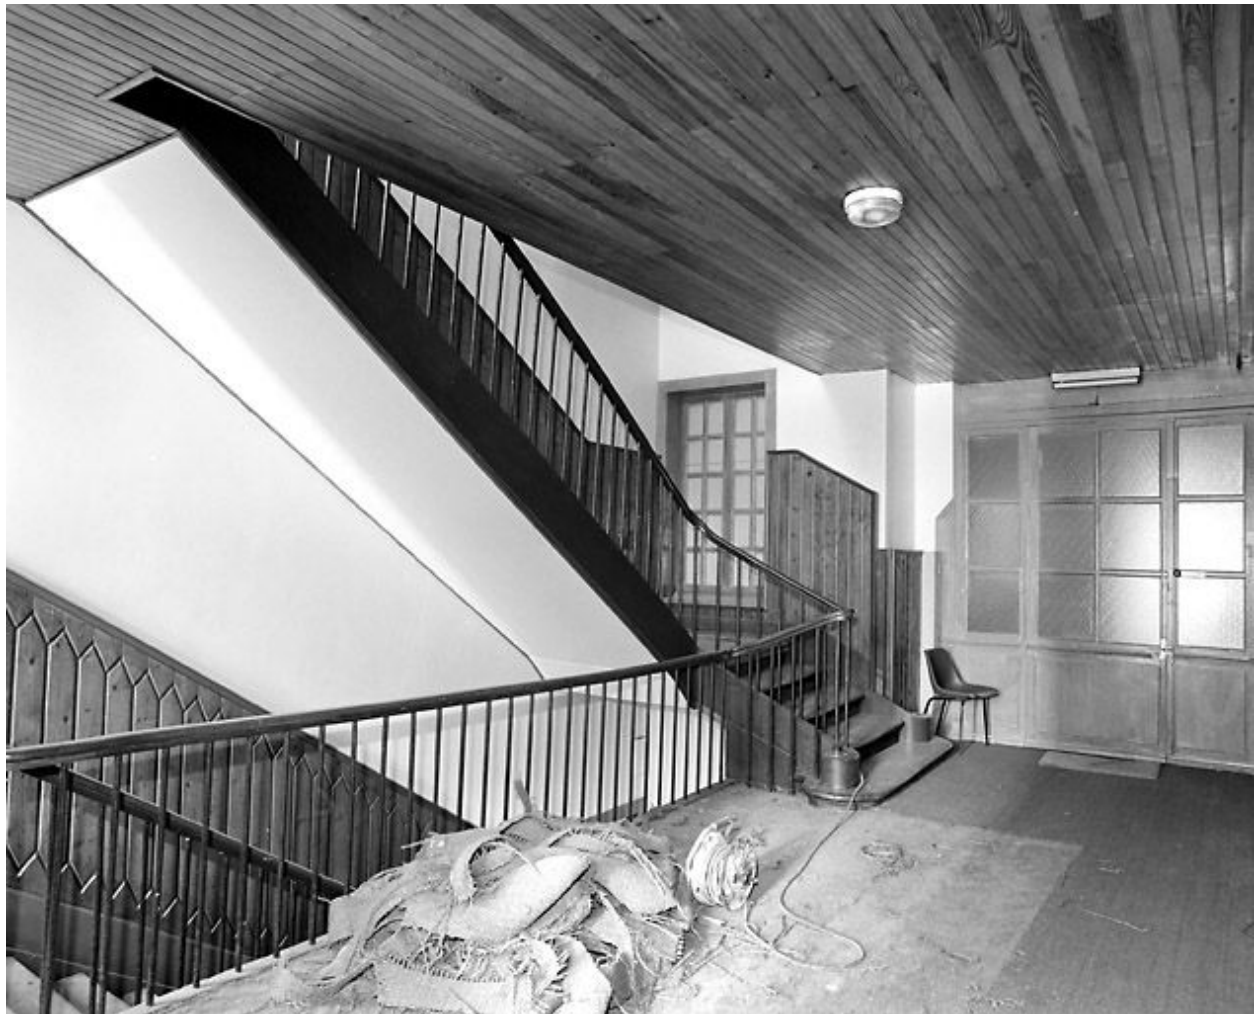
Escalier : un palier.  
Phot. Yves Sancey  
IVR43\_20033900773X

Escalier : un palier.

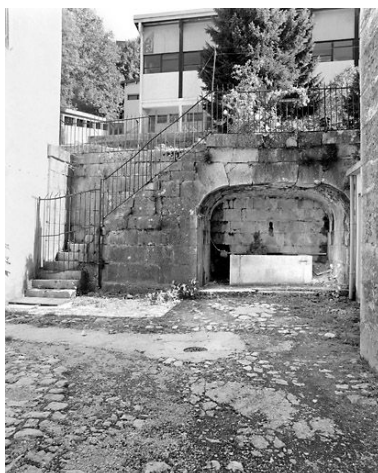
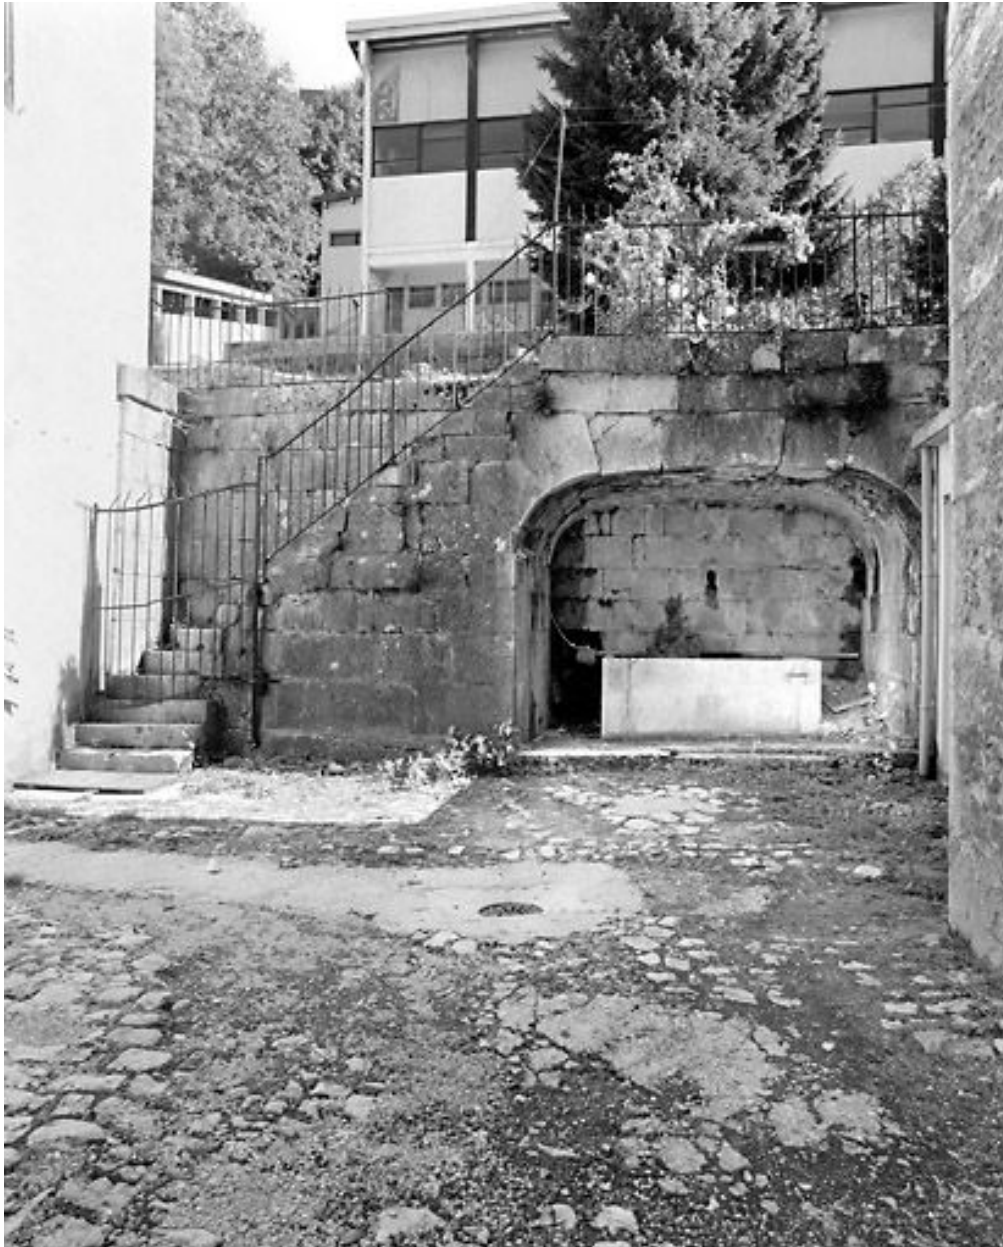
Mur de soutènement,  
escalier isolé et fontaine.  
Phot. Yves Sancey  
IVR43\_20033900767X

Mur de soutènement, escalier isolé et fontaine.

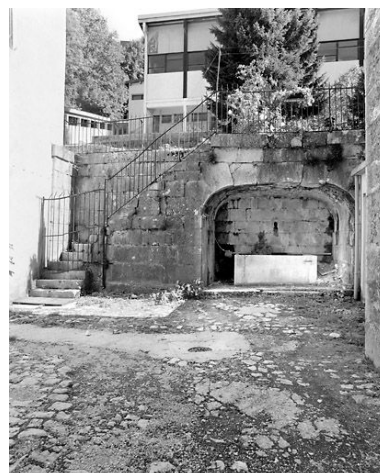
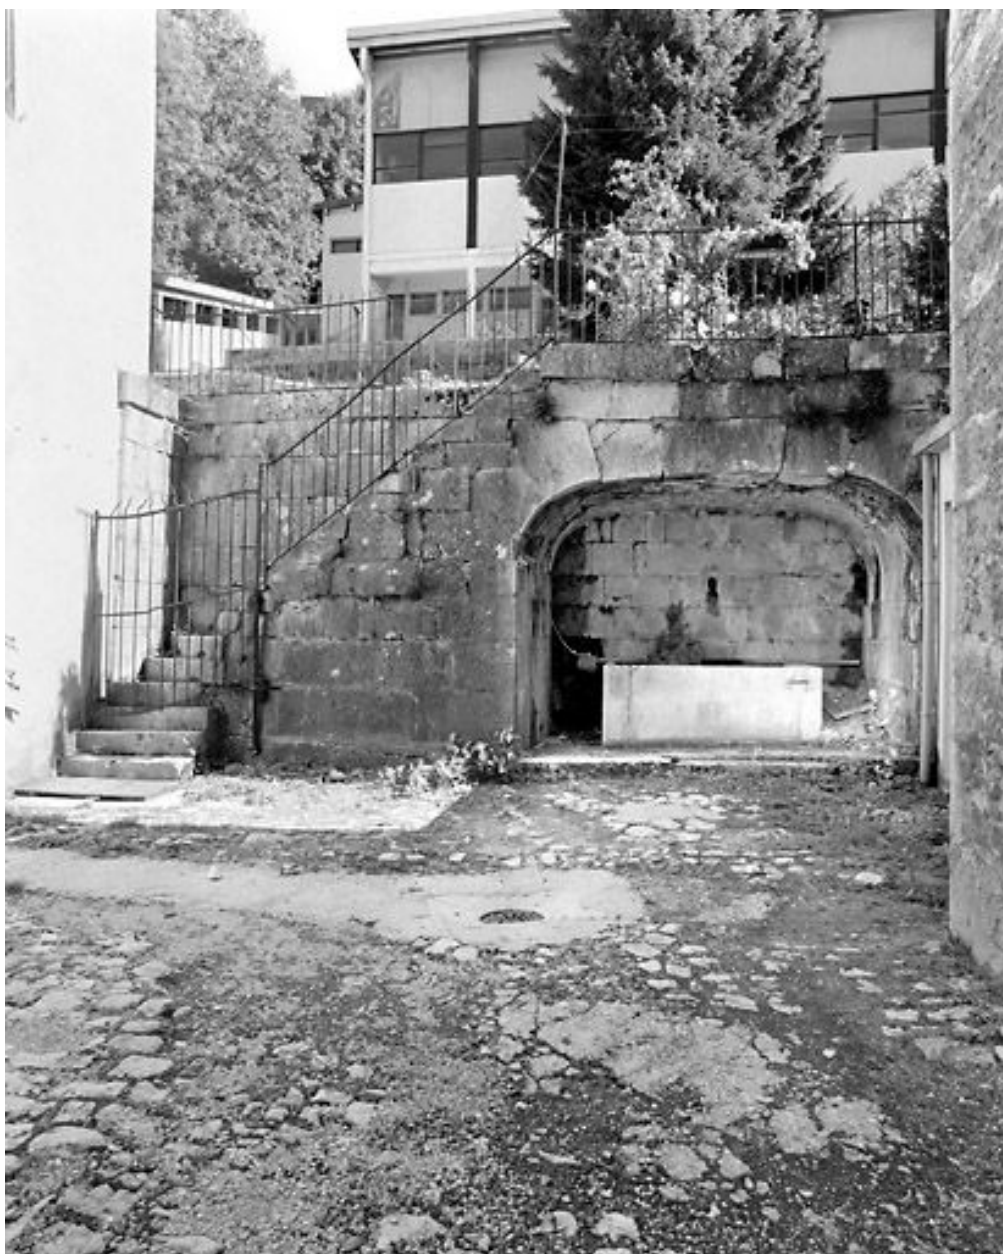
Fontaine, escalier isolé  
et mur de soutènement.  
Phot. Yves Sancey  
IVR43\_20033900754X

Fontaine, escalier isolé et mur de soutènement.

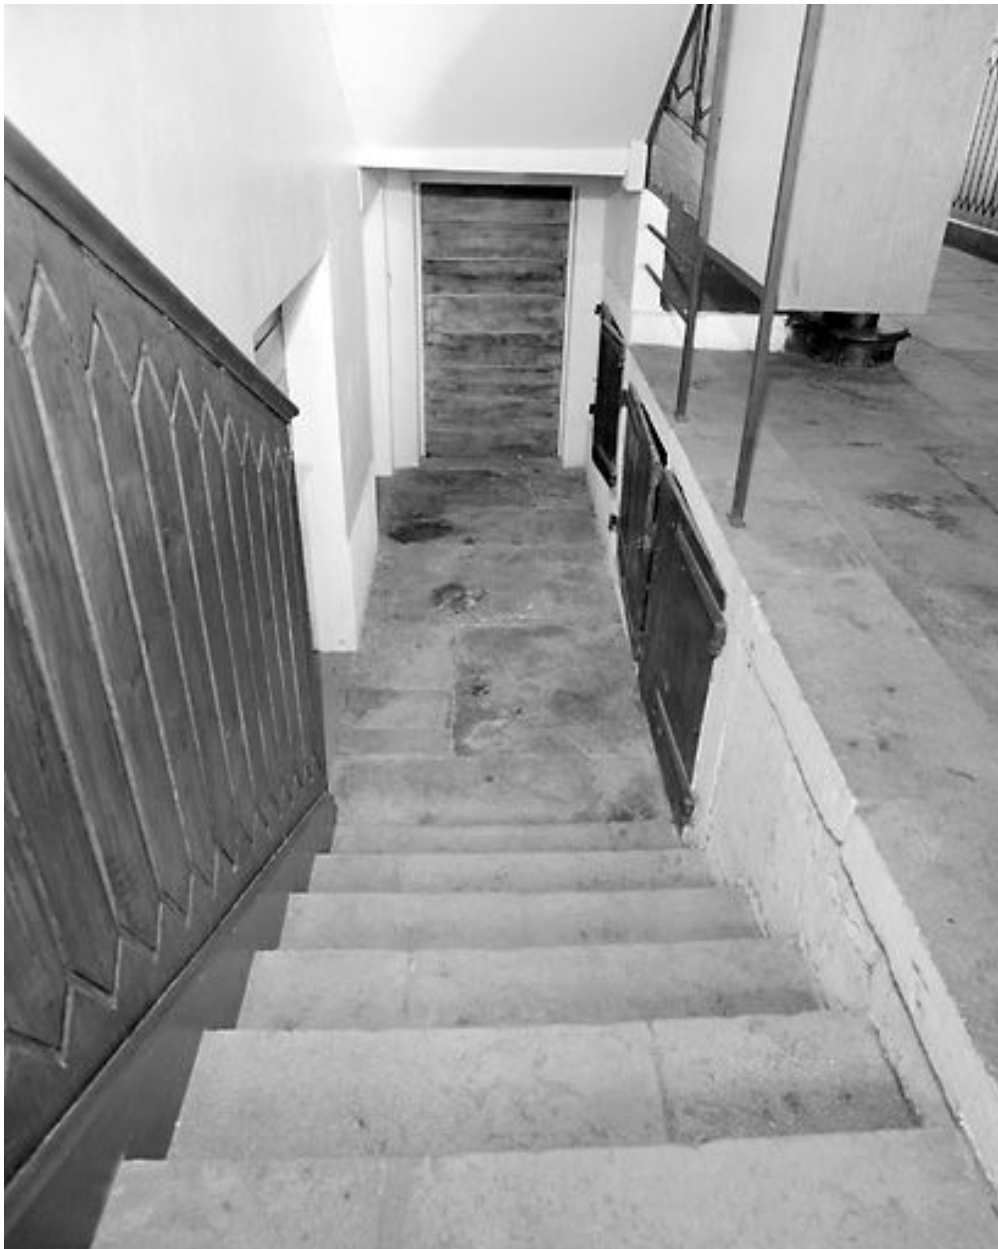
Escalier : volée menant au sous-  
sol. Noter les trois niches à droite.  
Phot. Yves Sancey  
IVR43\_20033900772X

Escalier : volée menant au sous-sol. Noter les trois niches à droite.
