Bourgogne-Franche-Comté, Haute-Saône  
Charcenne  
Leffond  
chapelle Notre-Dame

## retable (élément de retable)

Numéro de dossier : IM70000721  
Date de l'enquête initiale : 1976  
Date(s) de rédaction : 1994  
Cadre de l'étude : inventaire topographique  
Degré d'étude : étudié

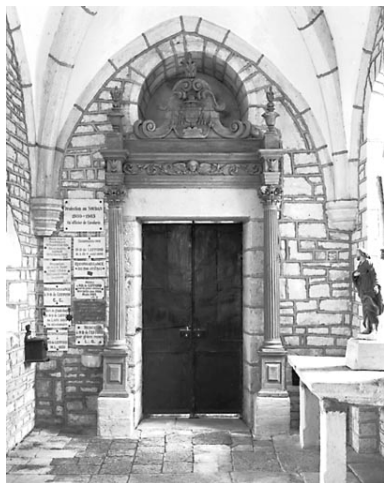
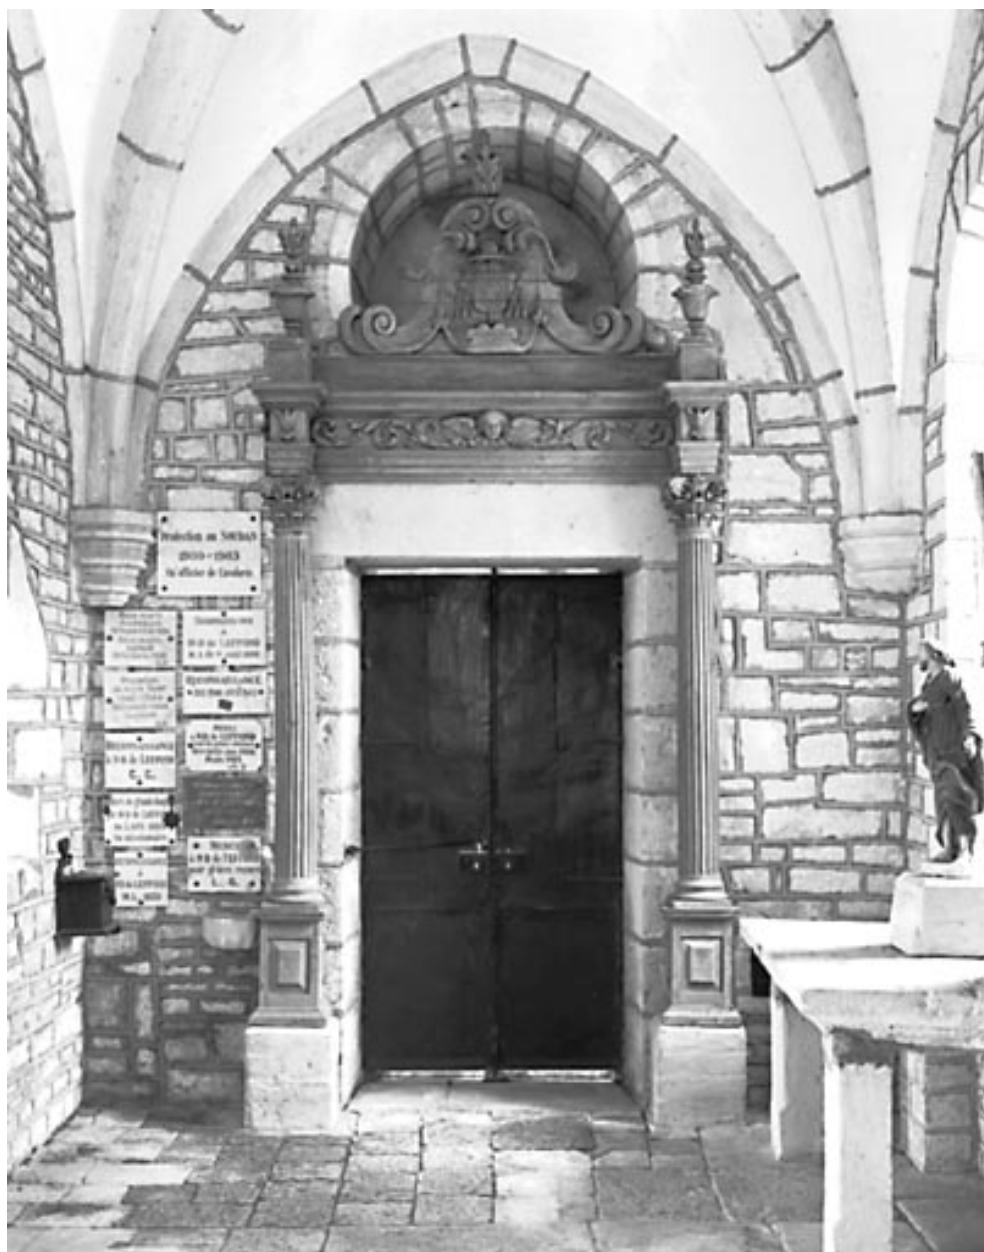
Elément composé de deux colonnes, d'un entablement, d'amortissements et d'un couronnement ; les colonnes sont à base attique, à fût cannelé et à chapiteau corinthien ; entablement à architrave à fascies, frise et corniche ; amortissements de part et d'autre dans l'axe des deux colonnes ; couronnement pyramidal, galbé en S ; bois brun clair ; panneaux de bois chevillés entre eux ; décor sculpté dans la masse ou rapporté

Le rebord des deux vases, posés en amortissement au dessus des colonnes est ébréché ; chapiteau gauche : deux feuilles d'acanthé sont cassées ; bois vermoulu sur les supports des colonnes et sur les chapiteaux ; deux fentes horizontales sur le couronnement

Vue d'ensemble.  
Phot. Yves Sancey  
IVR43\_19777000028V

Vue d'ensemble.

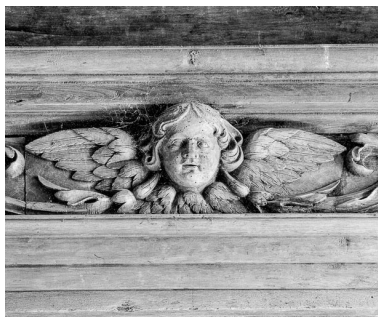
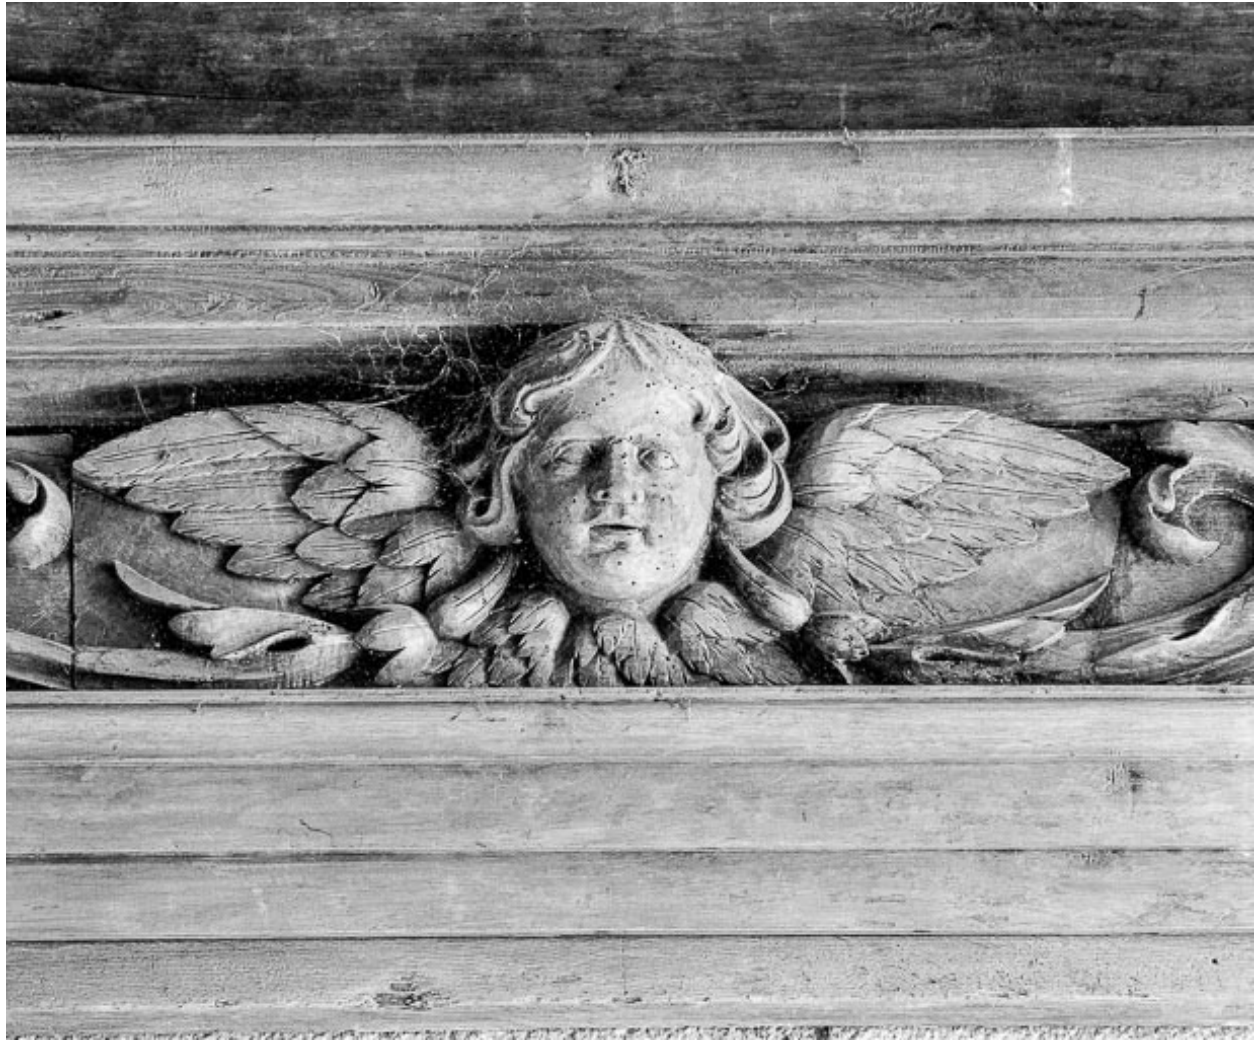
au centre, tête d'ange ailé, puis de chaque côté, rinceaux de feuillages prenant naissance sous la chevelure mi-longue de l'ange, de part et d'autre du visage ; amortissements : pots surmontés d'un feuillage et d'un gland ; couronnement avec volutes surmontées de feuillages ; au centre, chapeau de cardinal, avec de chaque côté, un cordon en entrelacs et des pompons entourant un écusson ; ce blason est divisé en quatre parties (blason écartelé), deux d'entre elles étant ornées d'un lion dressé, de profil ; au centre du blason, petit écusson avec croix de Saint-André.

Détail de la frise.  
Phot. Yves Sancey  
IVR43\_19777000151X

Détail de la frise.

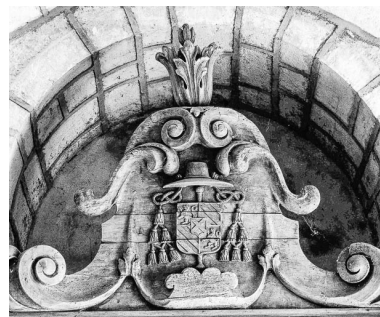
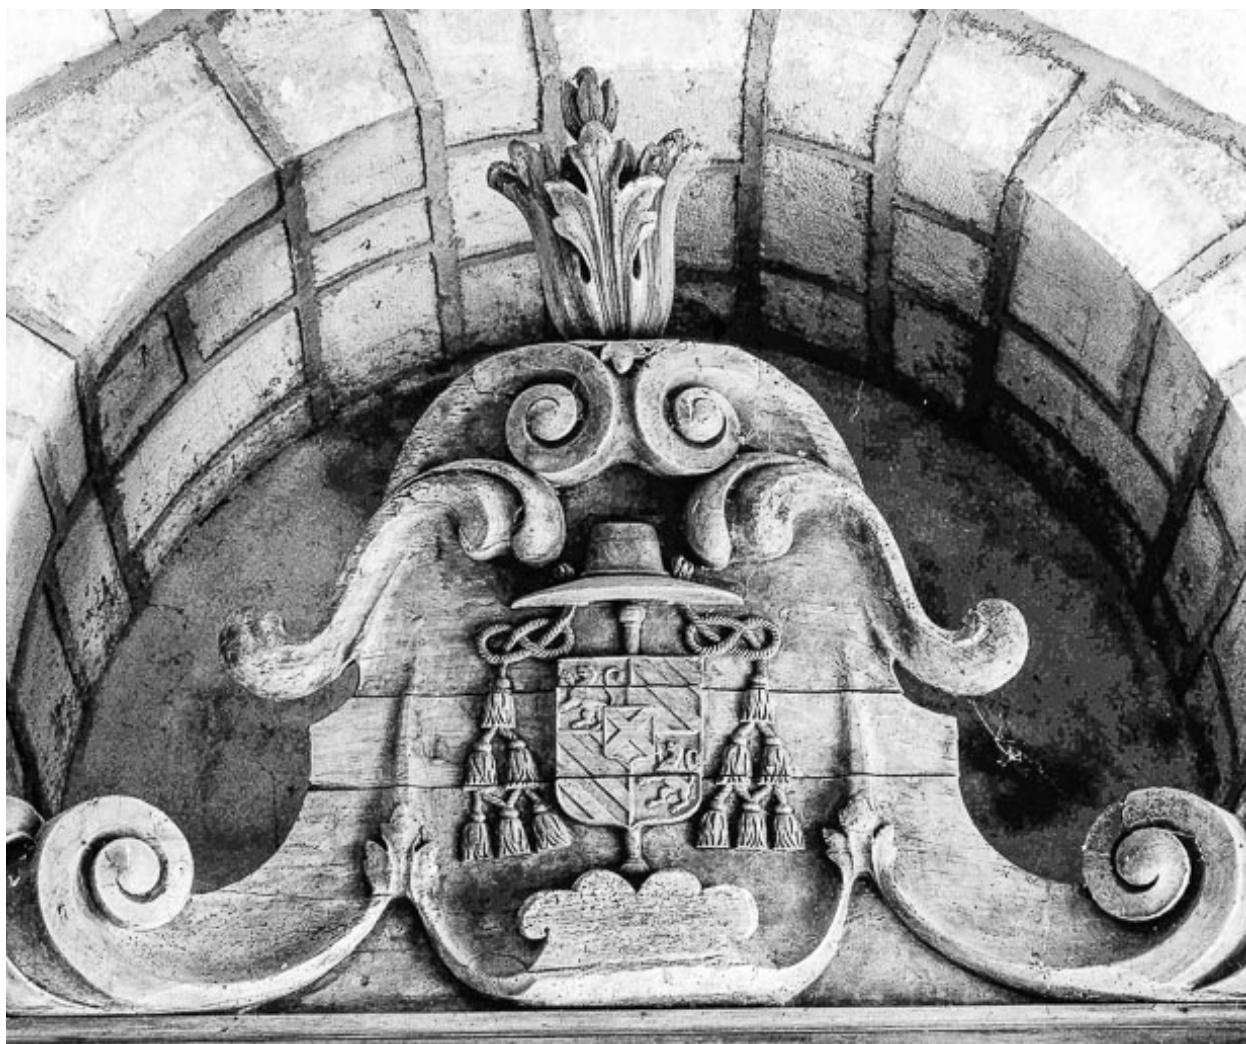
Détail : couronnement.  
Phot. Yves Sancey  
IVR43\_19777000150X

Détail : couronnement.
