Bourgogne-Franche-Comté, Haute-Saône  
Faverney  
2 rue Sadi Carnot

## maison

Numéro de dossier : IA70000583  
Date de l'enquête initiale : 2012  
Date(s) de rédaction : 2013  
Cadre de l'étude : enquête thématique régionale petites cités comtoises de caractère  
Degré d'étude : étudié

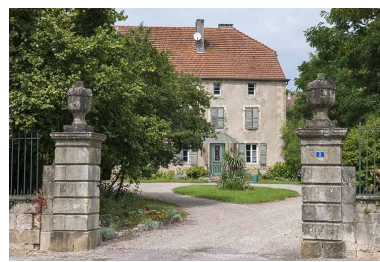
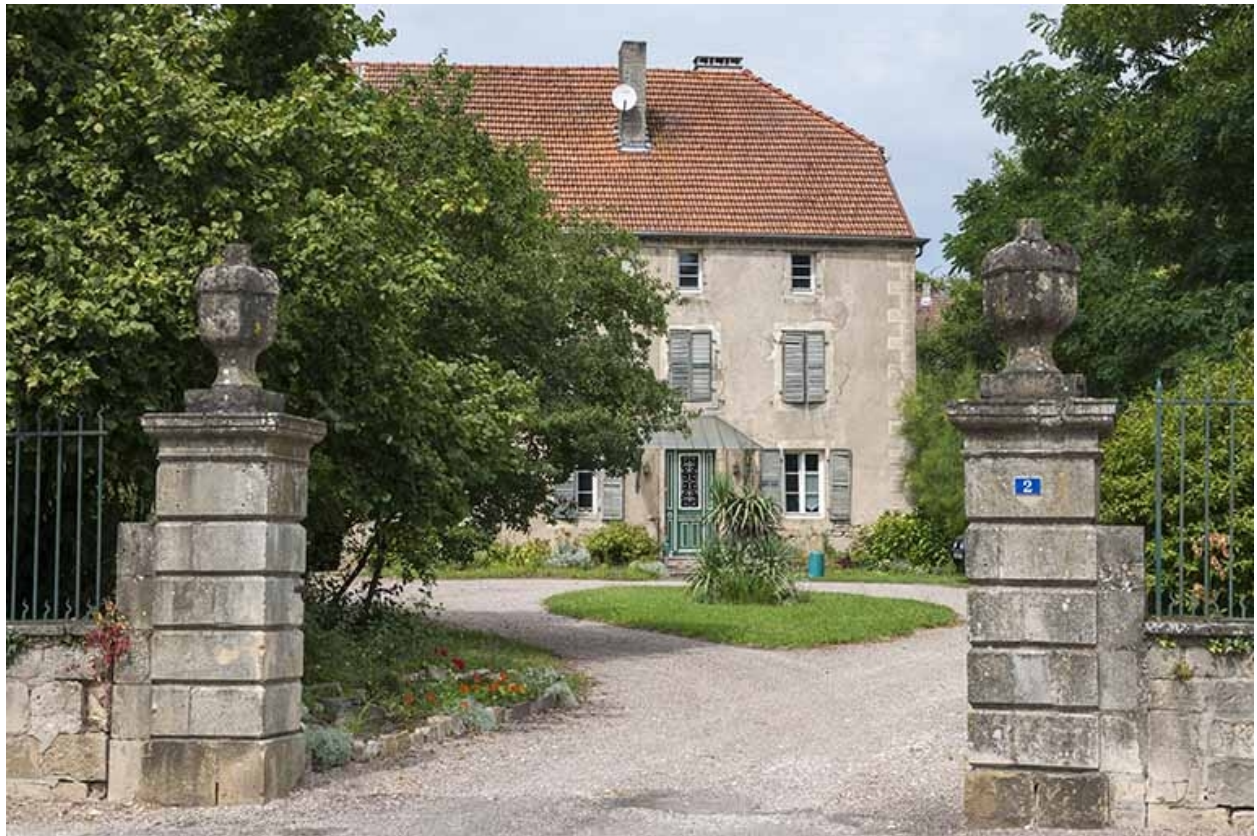
La cour depuis l'entrée.  
Phot. Jérôme Mongreville  
IVR43\_20127000671NUC4A

La cour depuis l'entrée.

La propriété comporte plusieurs corps de bâtiments, construits en moellons de calcaire revêtus d'un enduit, disposés autour d'une cour fermée par un mur d'enclos : la maison, accolée à un bâtiment abritant les parties agricoles, et deux remises (couvertes de tuiles plates), l'une située à gauche de l'entrée et l'autre à droite au fond de la cour. La maison, dont les chaînages d'angle sont soulignés par un enduit imitant la pierre de taille, comprend un étage carré et un étage en surcroît, desservis par un escalier dans-oeuvre. Sa façade latérale droite présente une ancienne fenêtre à linteau en accolade, transformée en porte, pouvant provenir de l'église Saint-Bénigne. Un vestibule, orné de panneaux peints à l'imitation du marbre, dessert les pièces du rez-de-chaussée : un salon, dont l'un des murs est toujours couvert de lambris, et une salle à manger, avec cheminée en pierre et panneaux en bois sculptés. L'édifice est coiffé d'un toit à longs pans, avec demi-croupe à l'est, pignon couvert à l'ouest (côté grange) et couverture de tuiles mécaniques (une photographie du tout début du 20<sup>e</sup> siècle - 1904 ? - le montre avec un toit à égouts retroussés, percé de quatre mansardes et couvert de tuiles plates). Le bâtiment qui abrite les parties agricoles a lui aussi un toit à longs pans, avec demi-croupe à l'ouest, pignon couvert à l'est (côté maison) et tuiles plates. La dépendance en fond de cour abrite les vestiges d'un lavoir, d'une forge et d'un emplacement pour deux porcs. Le mur d'enclos est percé de trois entrées qui se signalent par des piliers carrés, chacun surmonté d'un pyramidion à l'exception de ceux de l'entrée principale (rue Sadi Carnot) ornés de vasques. Les fragments

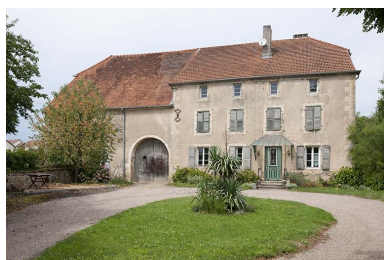
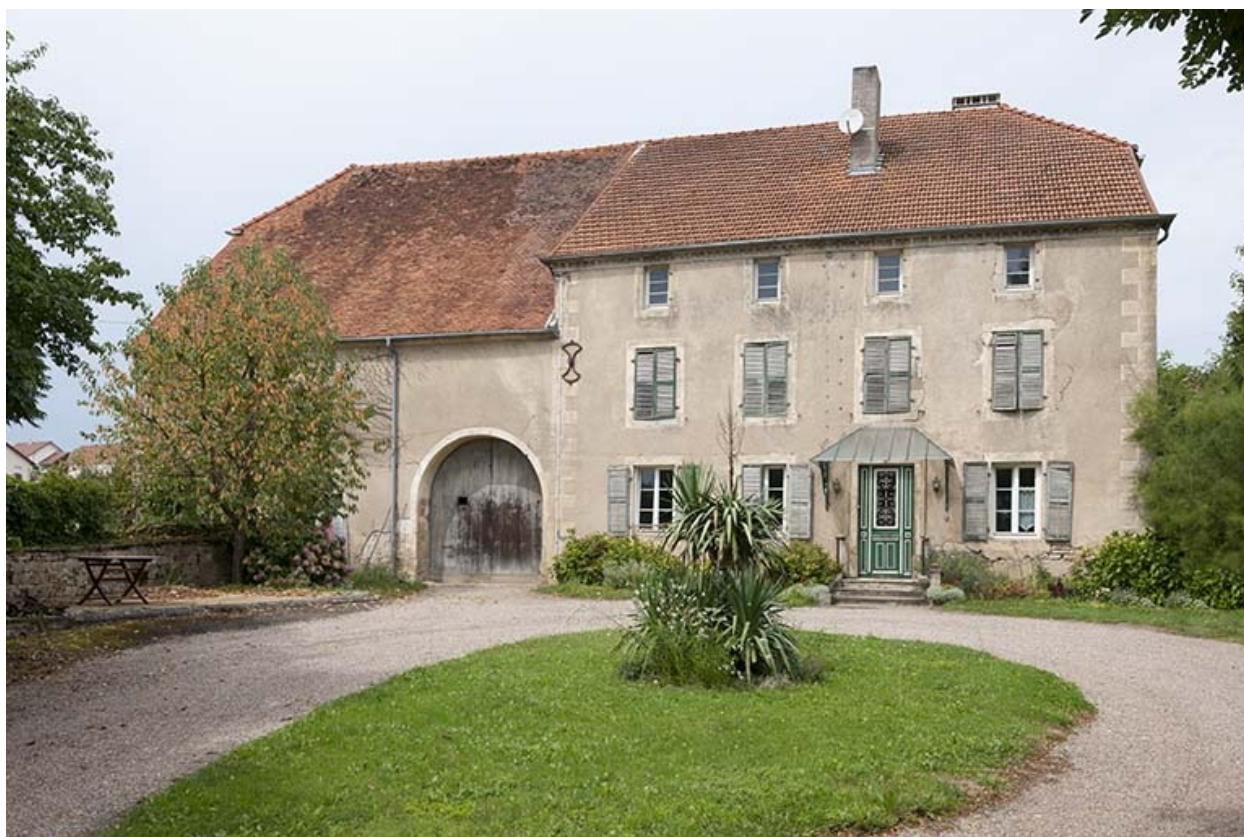
Vue d'ensemble de la maison  
et des parties agricoles.  
Phot. Jérôme Mongreville  
IVR43\_20127000672NUC4A

Vue d'ensemble de la maison et des parties agricoles.

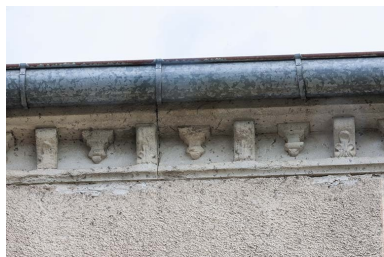
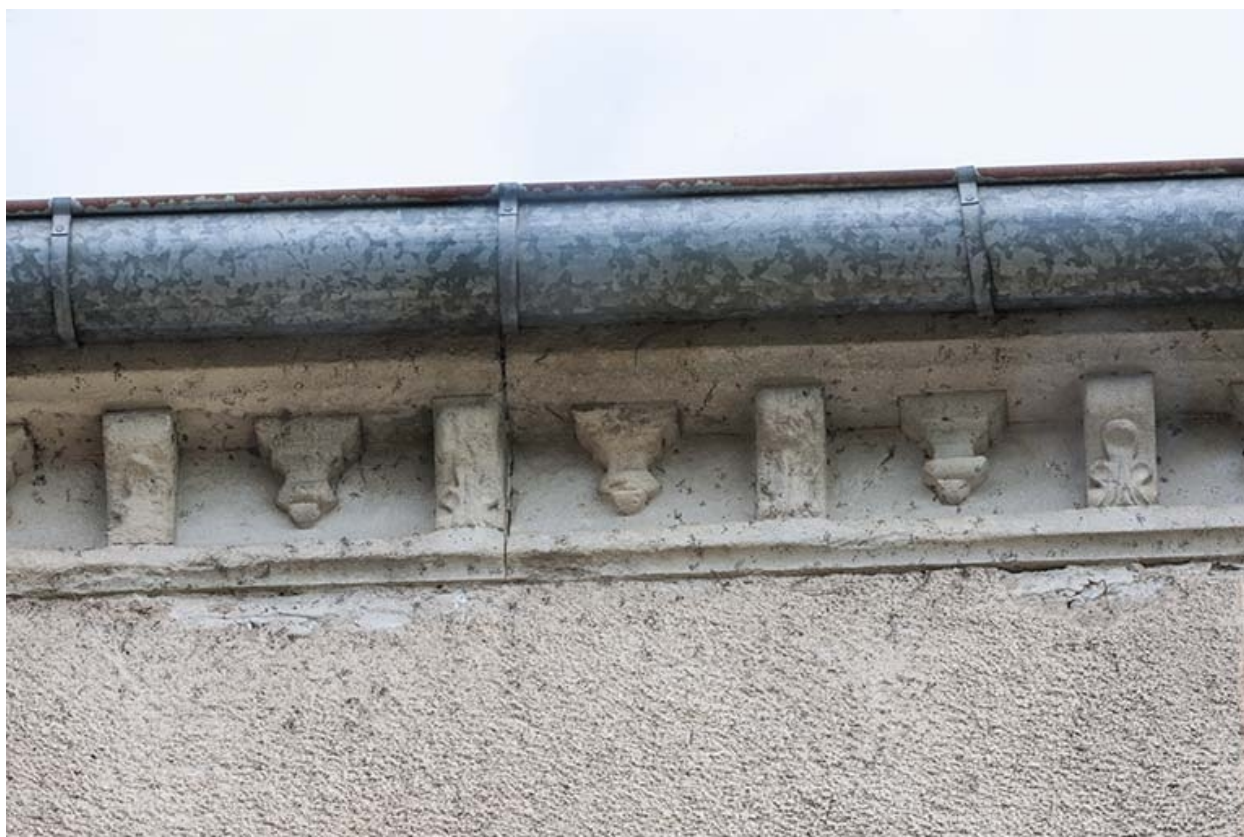
Détail de la corniche de la maison.  
Phot. Jérôme Mongreville  
IVR43\_20127000682NUC4A

Détail de la corniche de la maison.

La corniche de la maison est ornée de modillons décorés de feuilles en alternance avec des consoles moulurées. Les panneaux du vestibule sont peints à l'imitation du marbre. Le dessus-de-porte de la salle à manger représente un personnage dans un char conduit par quatre chevaux. Celui au-dessus de la cheminée figure le triomphe de Vénus : reconnaissable à son carquois et à la torche, symbole de l'Amour, Vénus est assise dans un char tiré par deux cerfs, symbole de la rapidité du Temps, thème principal des poèmes de Plutarque (*Les Triomphes*). Cette composition symboliserait la fuite du Temps et celle de l'Amour. Le manteau de la cheminée est sculpté d'un motif associant un arc, une flèche, un carquois rempli de flèches et une massue, réunis par un noeud.

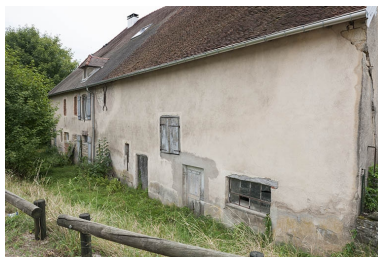
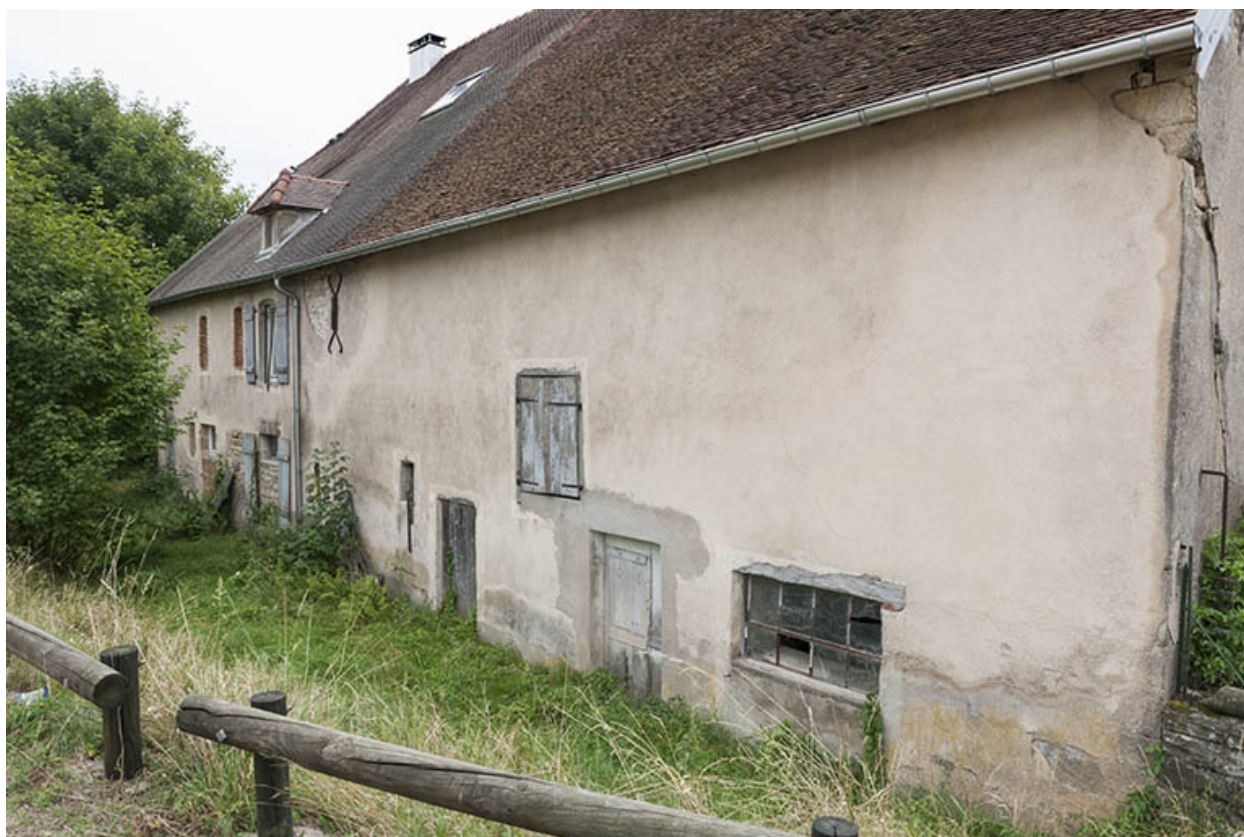
Façade postérieure des parties  
agricoles et de la maison.  
Phot. Jérôme Mongreville  
IVR43\_20127000677NUC4A

Façade postérieure des parties agricoles et de la maison.

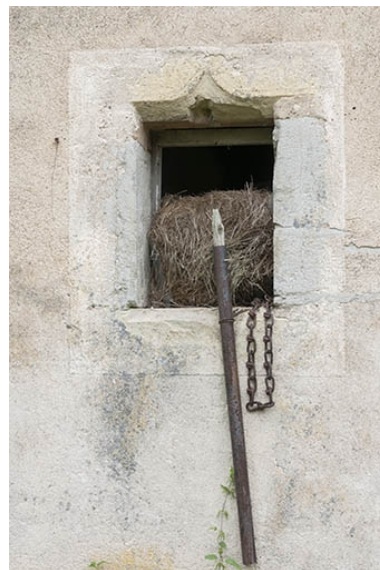
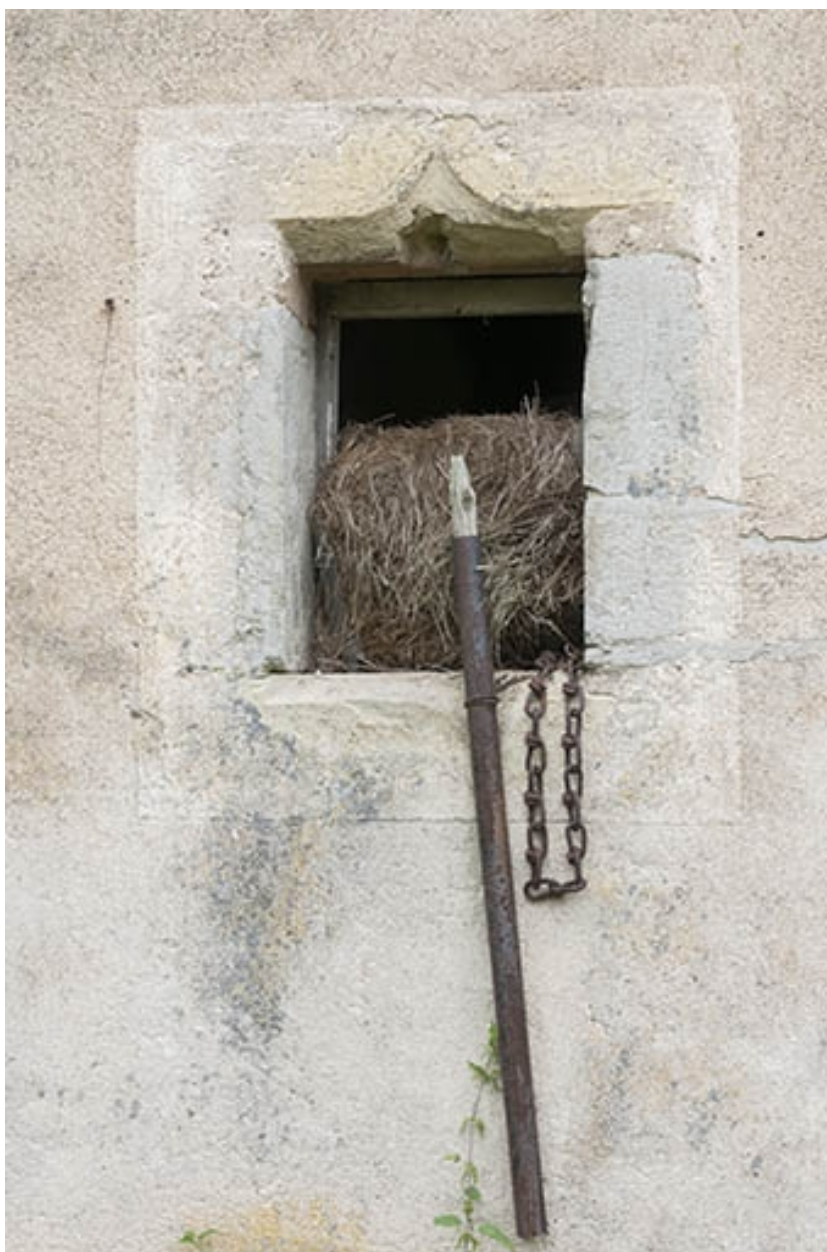
Façade postérieure des  
parties agricoles, détail  
d'une baie en accolade.  
Phot. Jérôme Mongreville  
IVR43\_20127000676NUC4A

Façade postérieure des parties agricoles, détail d'une baie en accolade.

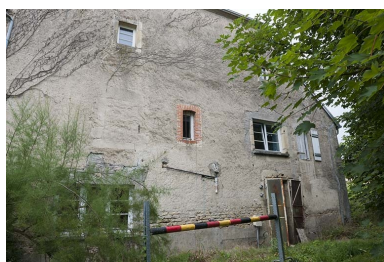
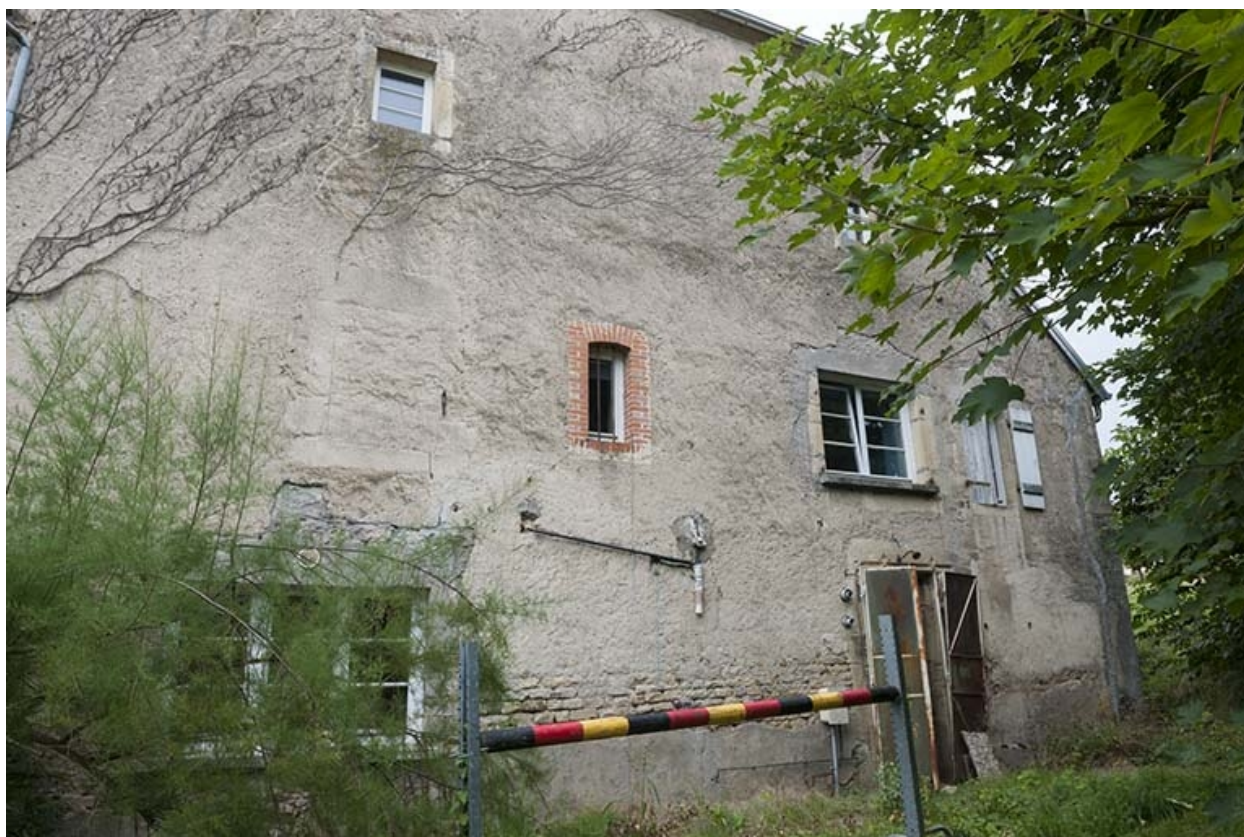
Façade latérale droite de la maison.  
Phot. Jérôme Mongreville  
IVR43\_20127000674NUC4A

Façade latérale droite de la maison.

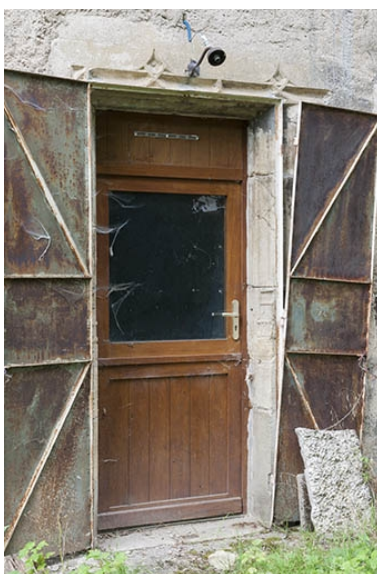
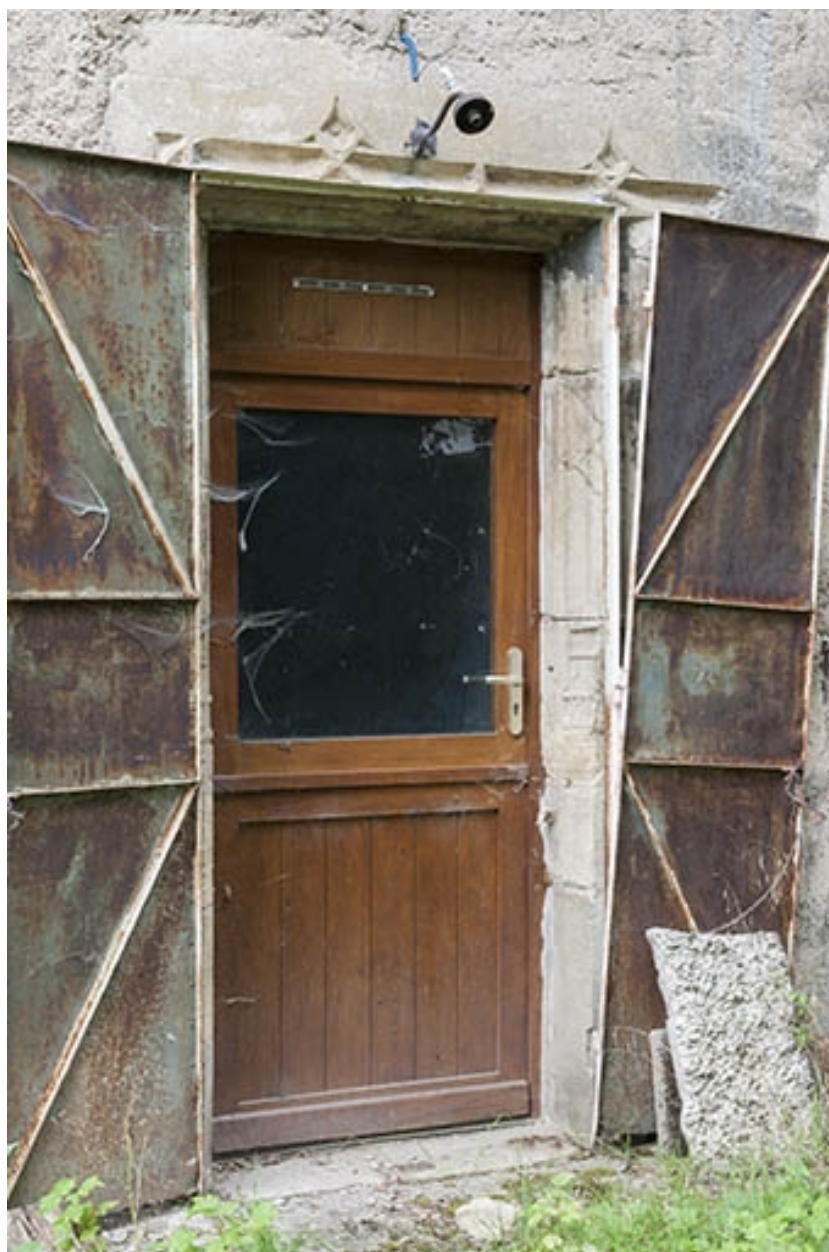
Façade latérale droite de la maison,  
détail de la baie en accolade modifiée.  
Phot. Jérôme Mongreville  
IVR43\_20127000675NUC4A

Façade latérale droite de la maison, détail de la baie en accolade modifiée.

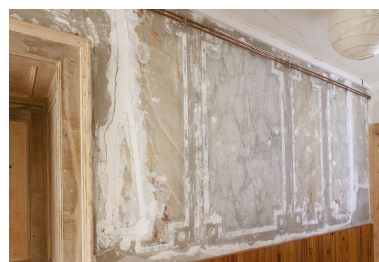
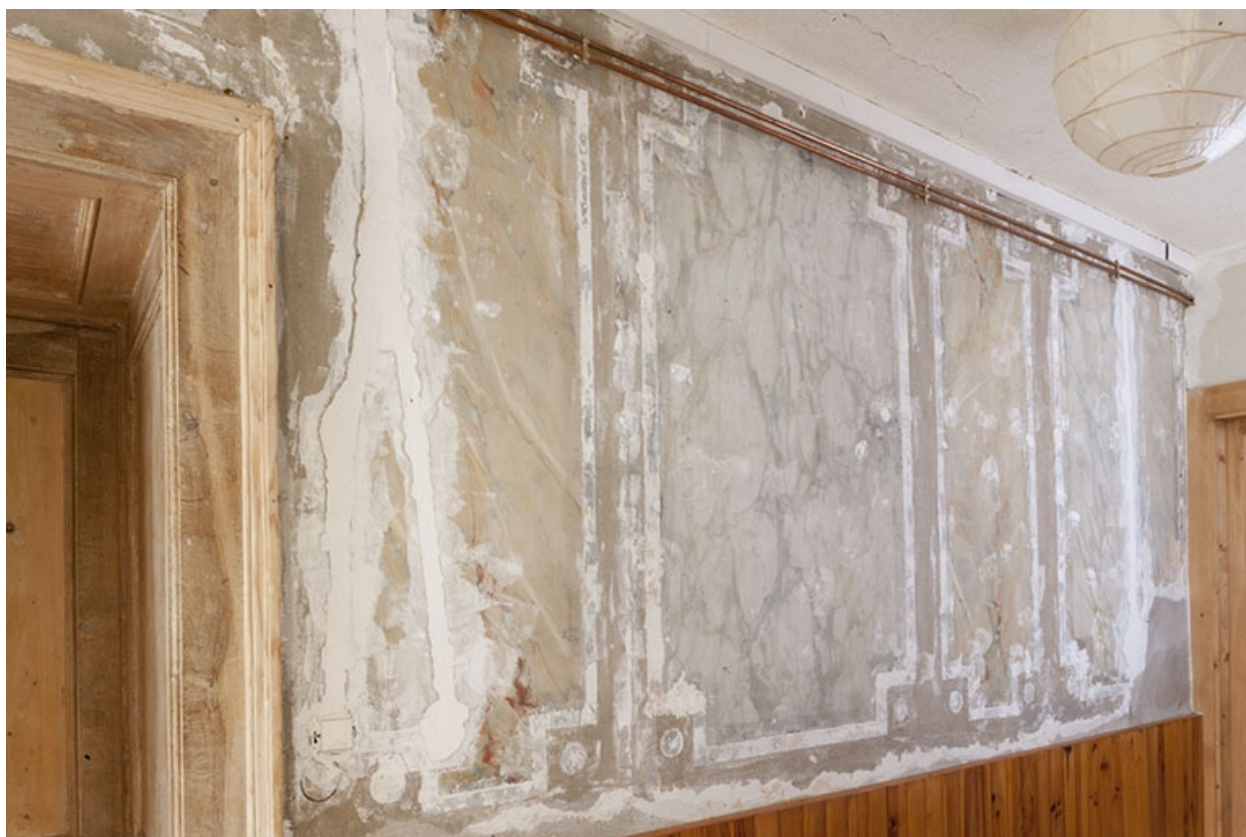
Le vestibule vu depuis l'entrée.  
Phot. Jérôme Mongreville  
IVR43\_20127000688NUC4A

Le vestibule vu depuis l'entrée.

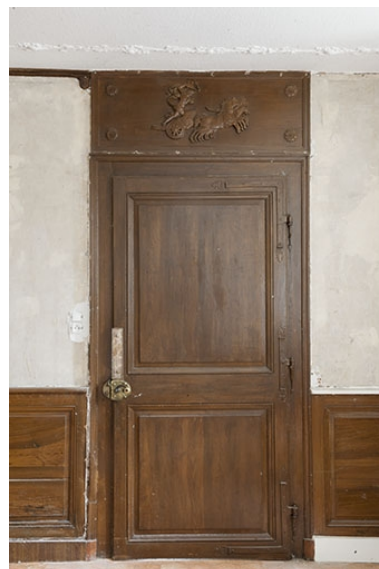
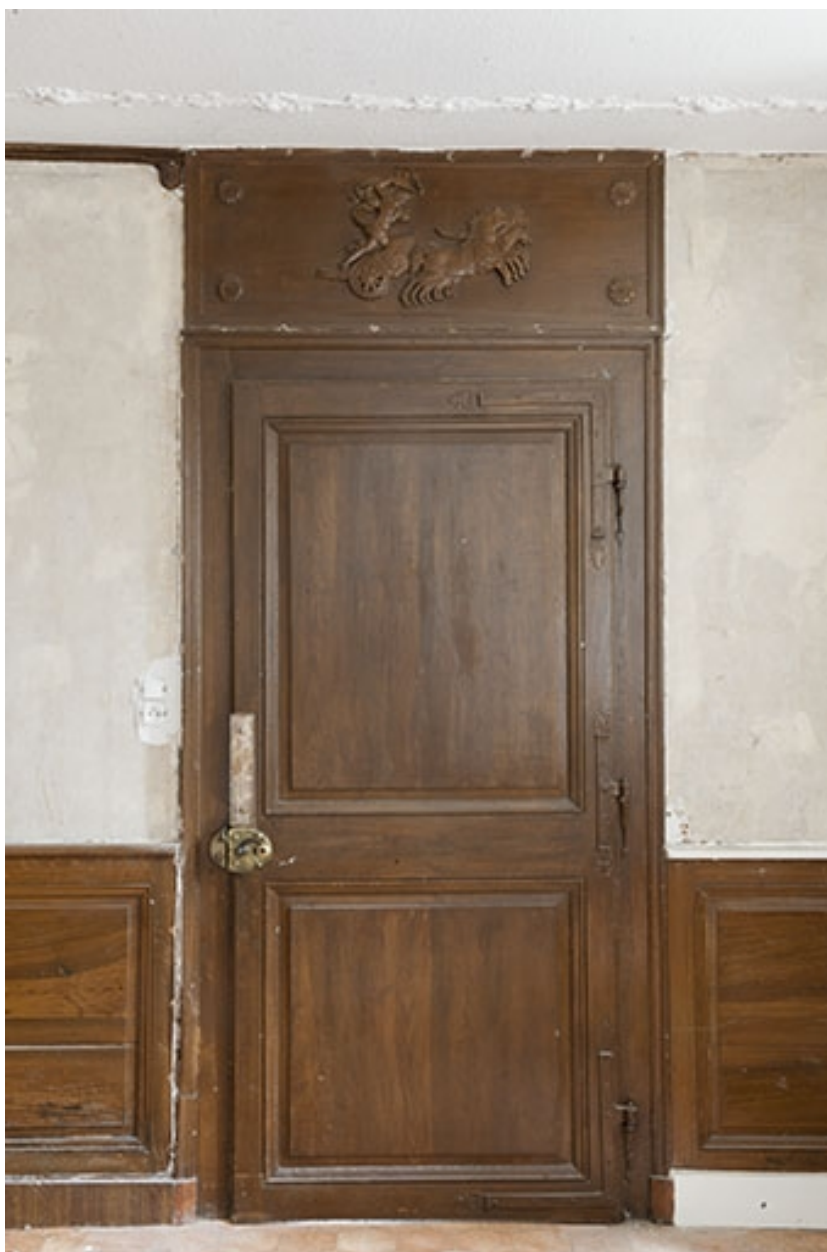
La salle à manger, vue générale de  
la porte ouvrant sur le vestibule.  
Phot. Jérôme Mongreville  
IVR43\_20127000687NUC4A

La salle à manger, vue générale de la porte ouvrant sur le vestibule.

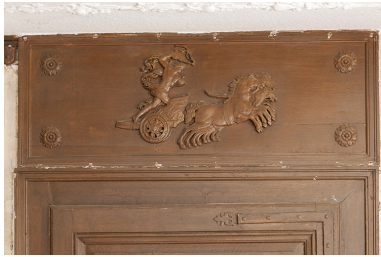
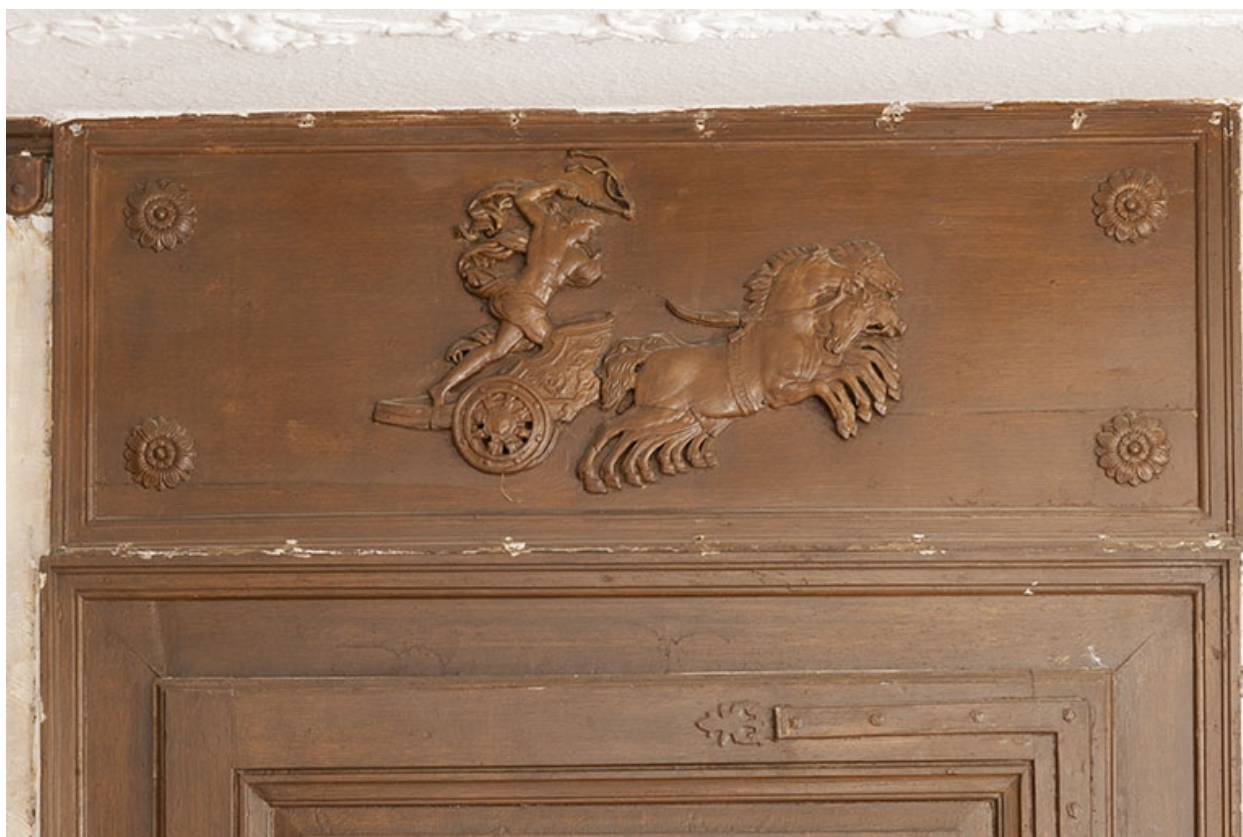
La salle à manger, détail  
du dessus-de-porte.  
Phot. Jérôme Mongreville  
IVR43\_20127000685NUC4A

La salle à manger, détail du dessus-de-porte.

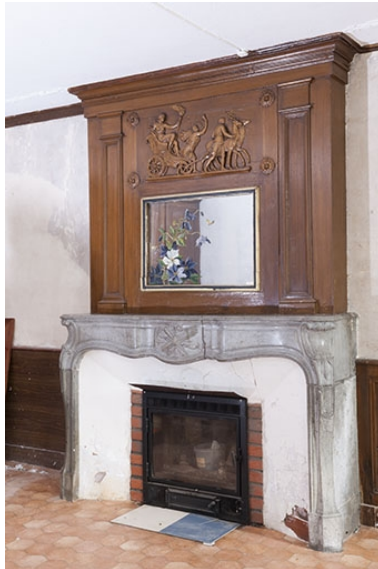
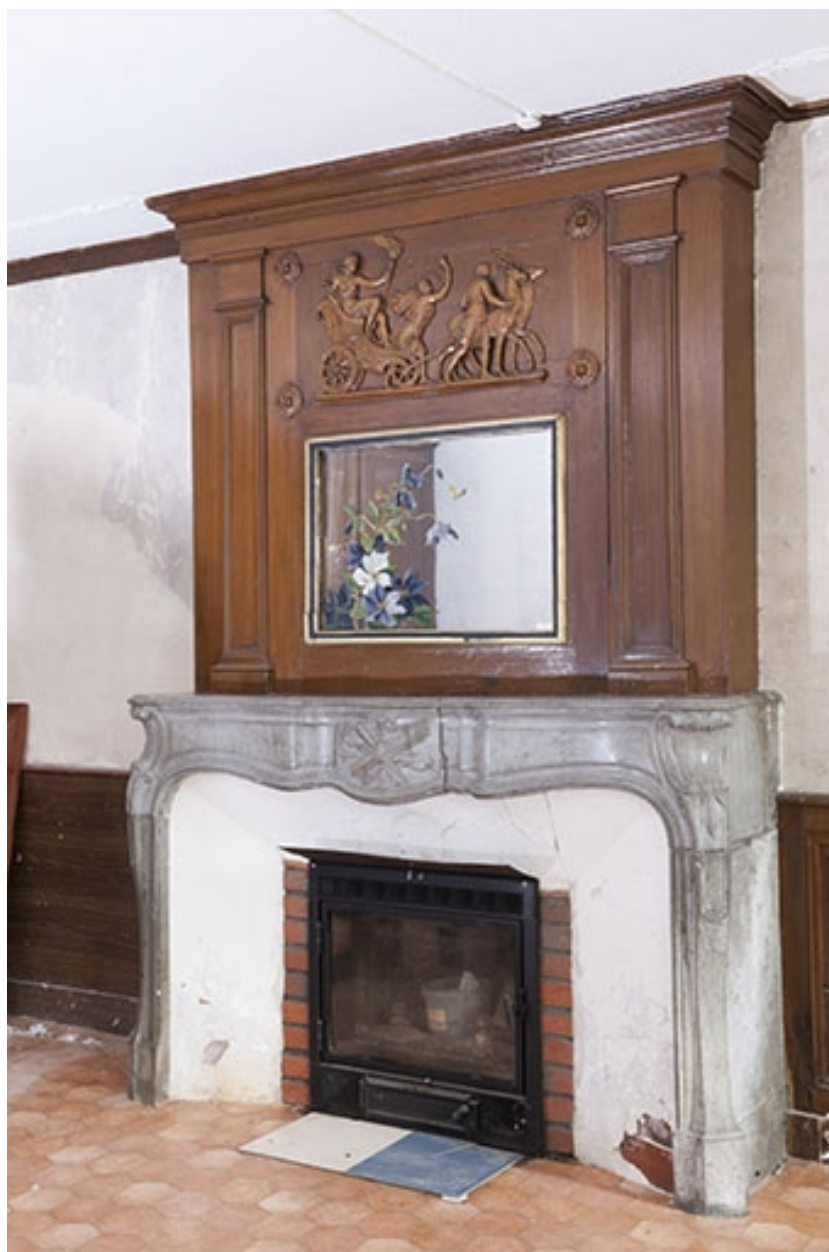
La salle à manger, vue  
générale de la cheminée.  
Phot. Jérôme Mongreville  
IVR43\_20127000686NUC4A

La salle à manger, vue générale de la cheminée.

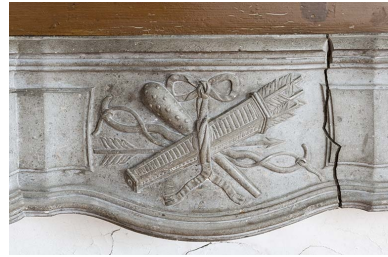
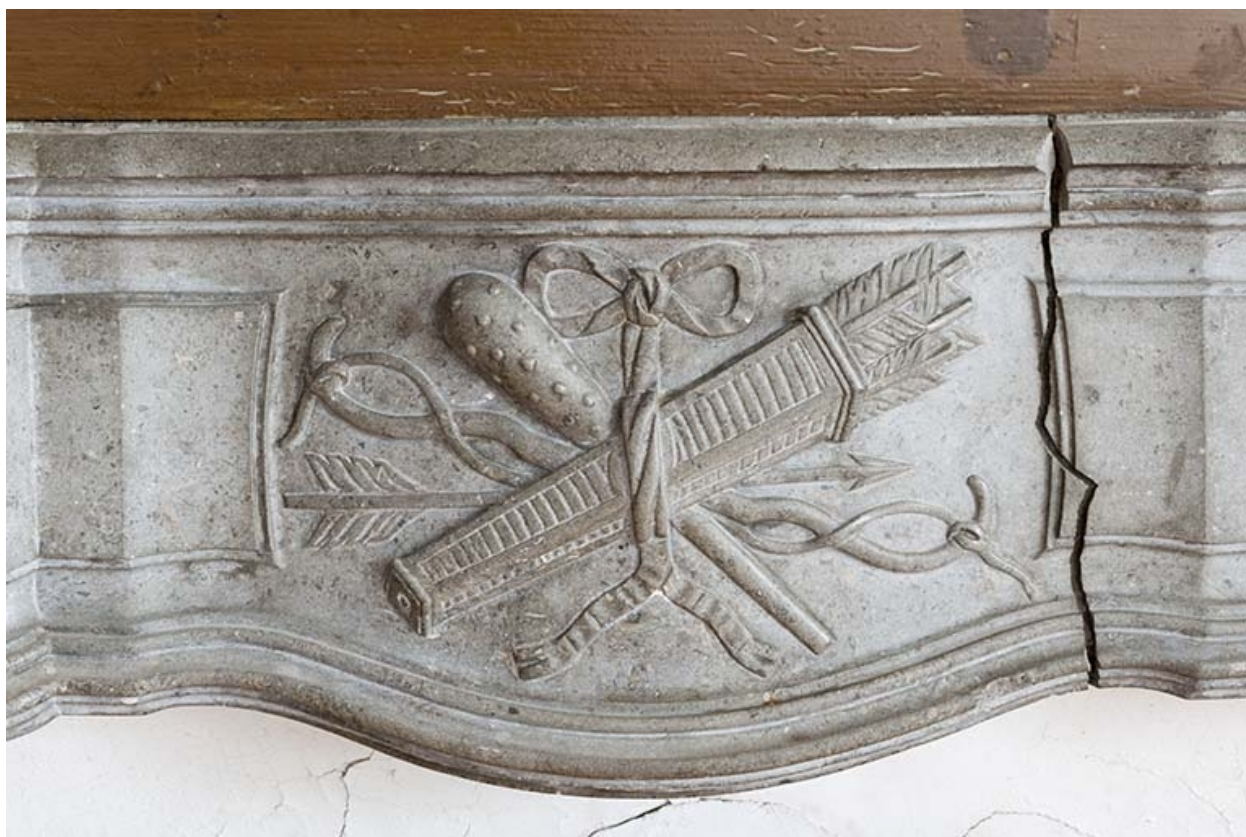
La salle à manger, détail  
du décor de la cheminée.  
Phot. Jérôme Mongreville  
IVR43\_20127000683NUC4A

La salle à manger, détail du décor de la cheminée.

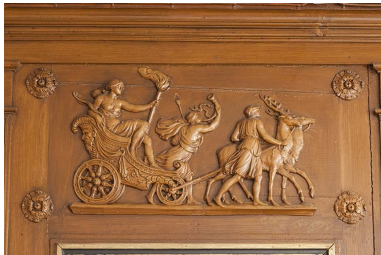
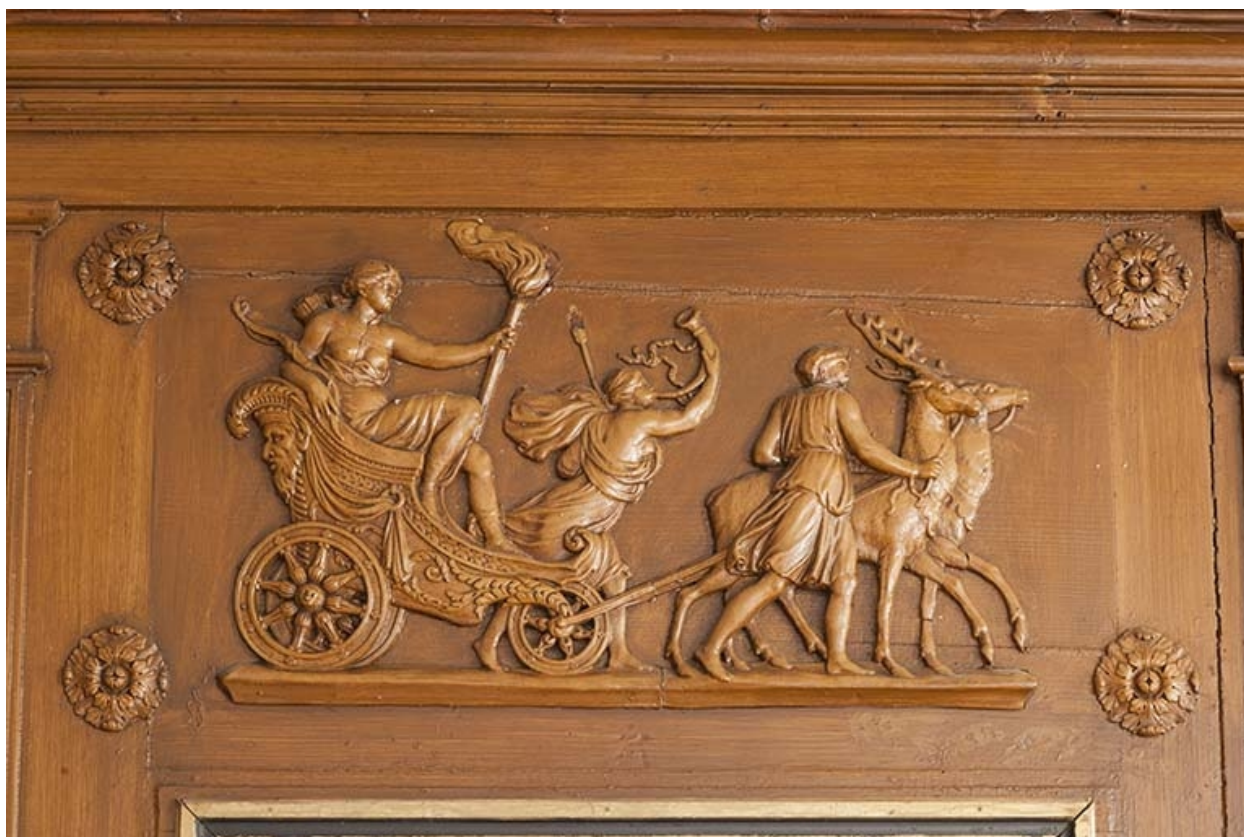
La salle à manger, détail du panneau  
sculpté au-dessus de la cheminée.  
Phot. Jérôme Mongreville  
IVR43\_20127000684NUC4A

La salle à manger, détail du panneau sculpté au-dessus de la cheminée.

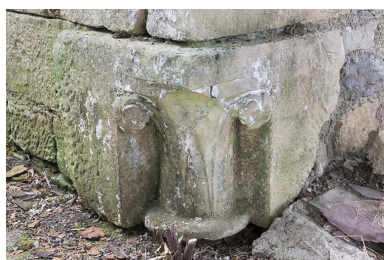
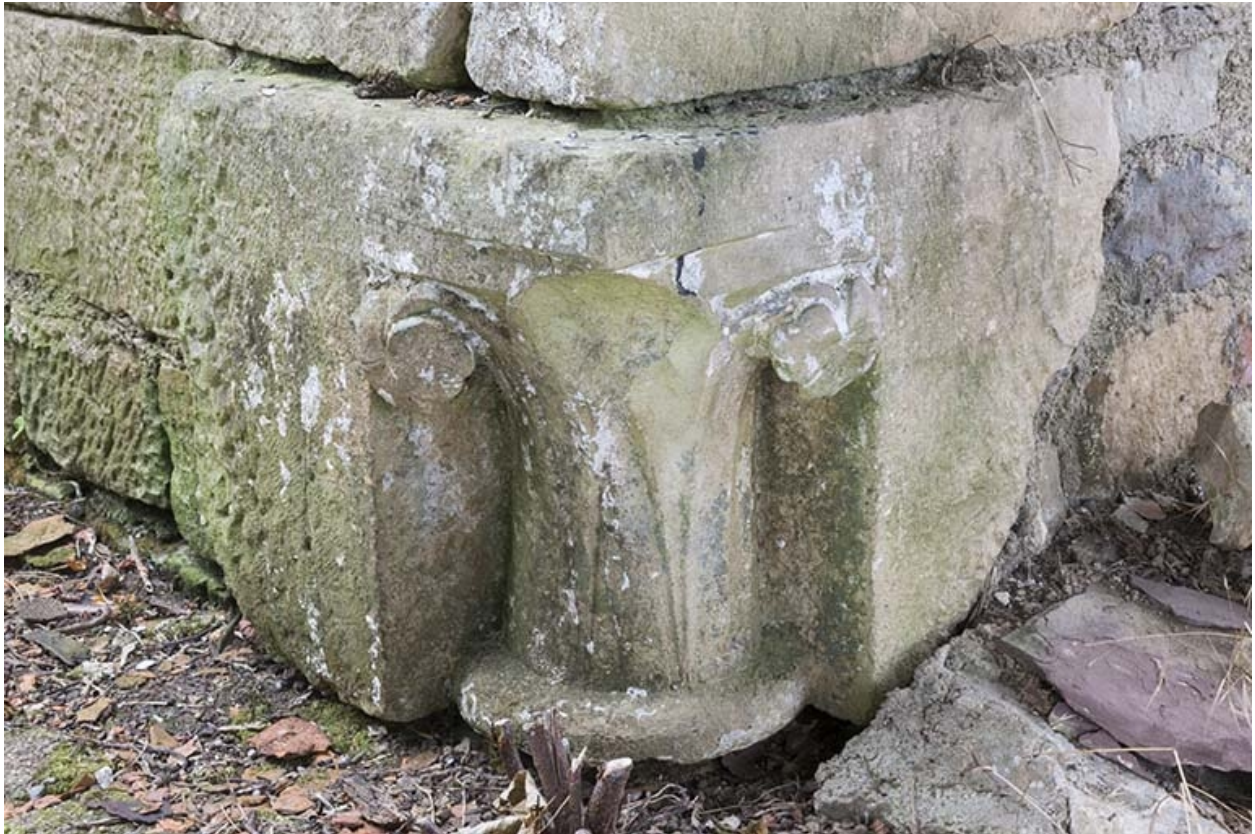
Chapiteau inséré à l'angle du mur de la remise, de face.  
Phot. Jérôme Mongreville  
IVR43\_20127000679NUC4A

Chapiteau inséré à l'angle du mur de la remise, de face.

architecturaux insérés dans ce mur et dans ceux de la remise voisine proviennent de l'ancienne église paroissiale Saint-Bénigne.

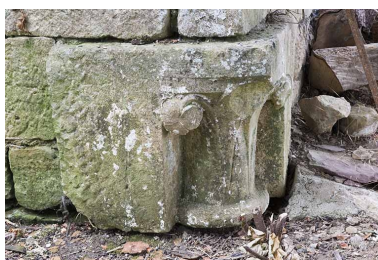
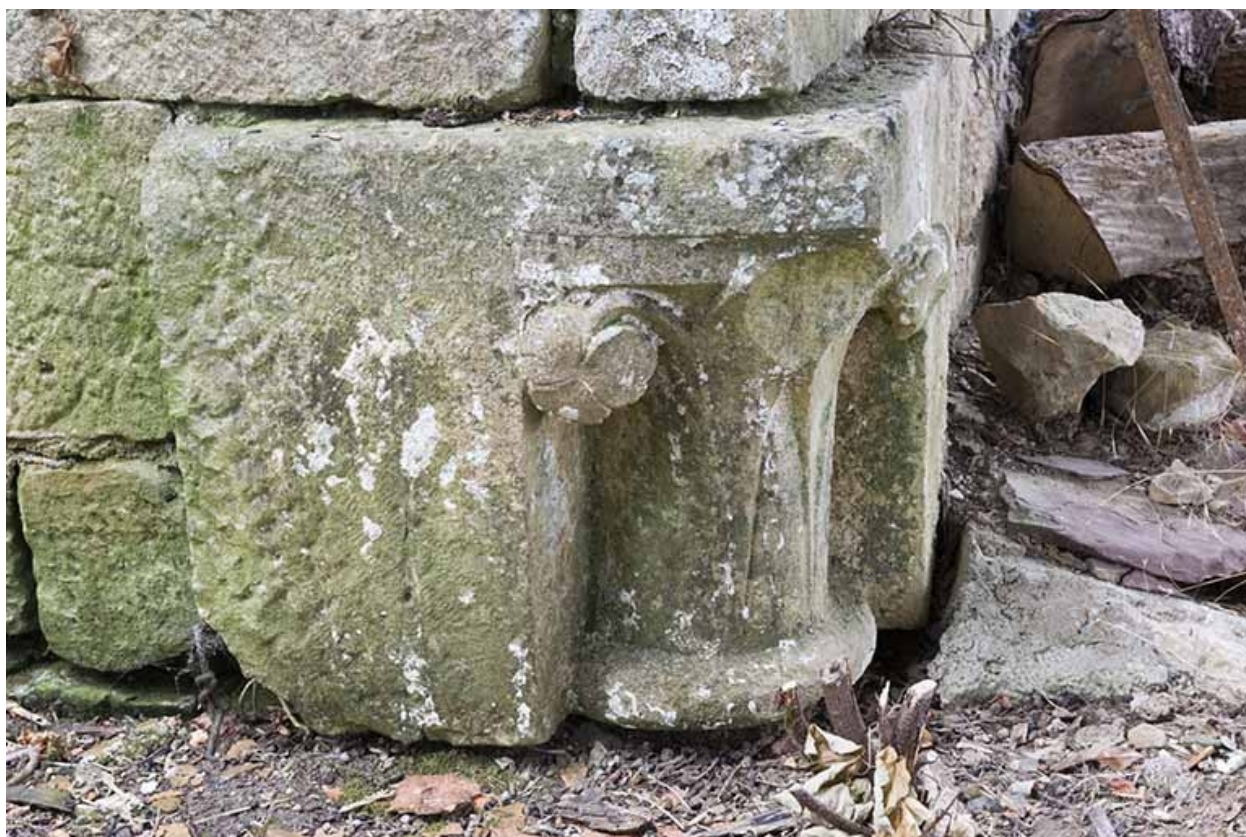
Chapiteau inséré à l'angle du mur de la remise, de trois quarts.  
Phot. Jérôme Mongreville  
IVR43\_20127000680NUC4A

Chapiteau inséré à l'angle du mur de la remise, de trois quarts.

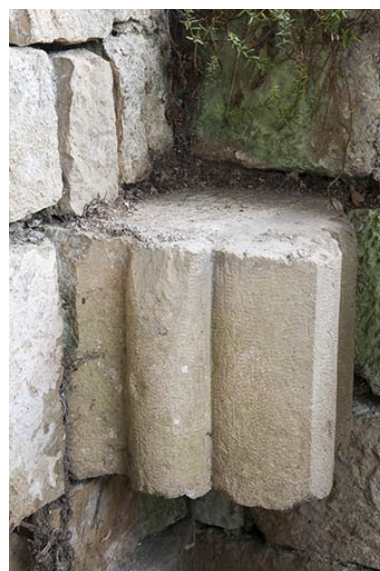
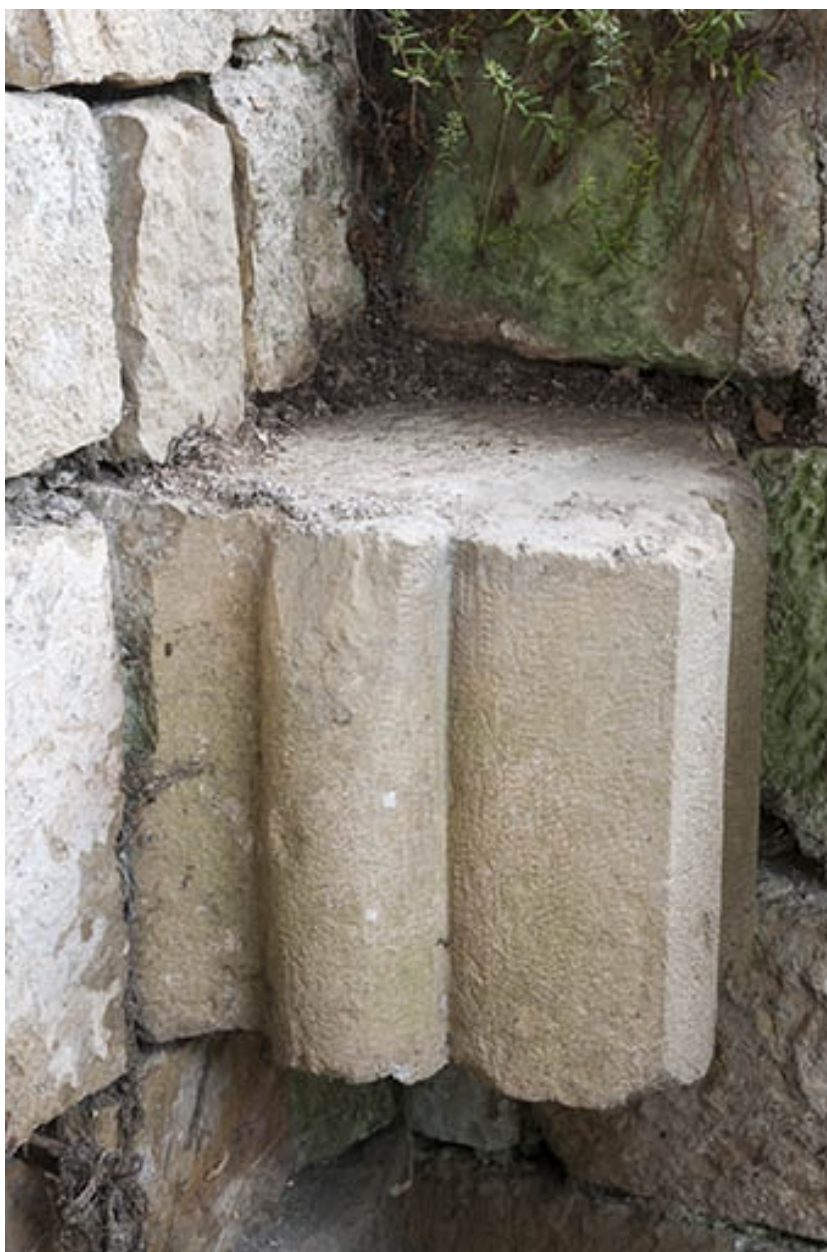
Elément architectural inséré dans le mur d'enclos.  
Phot. Jérôme Mongreville  
IVR43\_20127000678NUC4A

Elément architectural inséré dans le mur d'enclos.

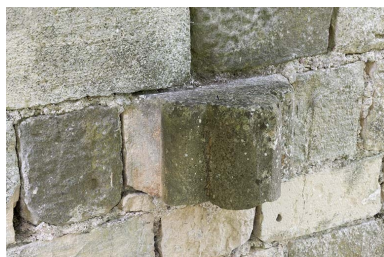
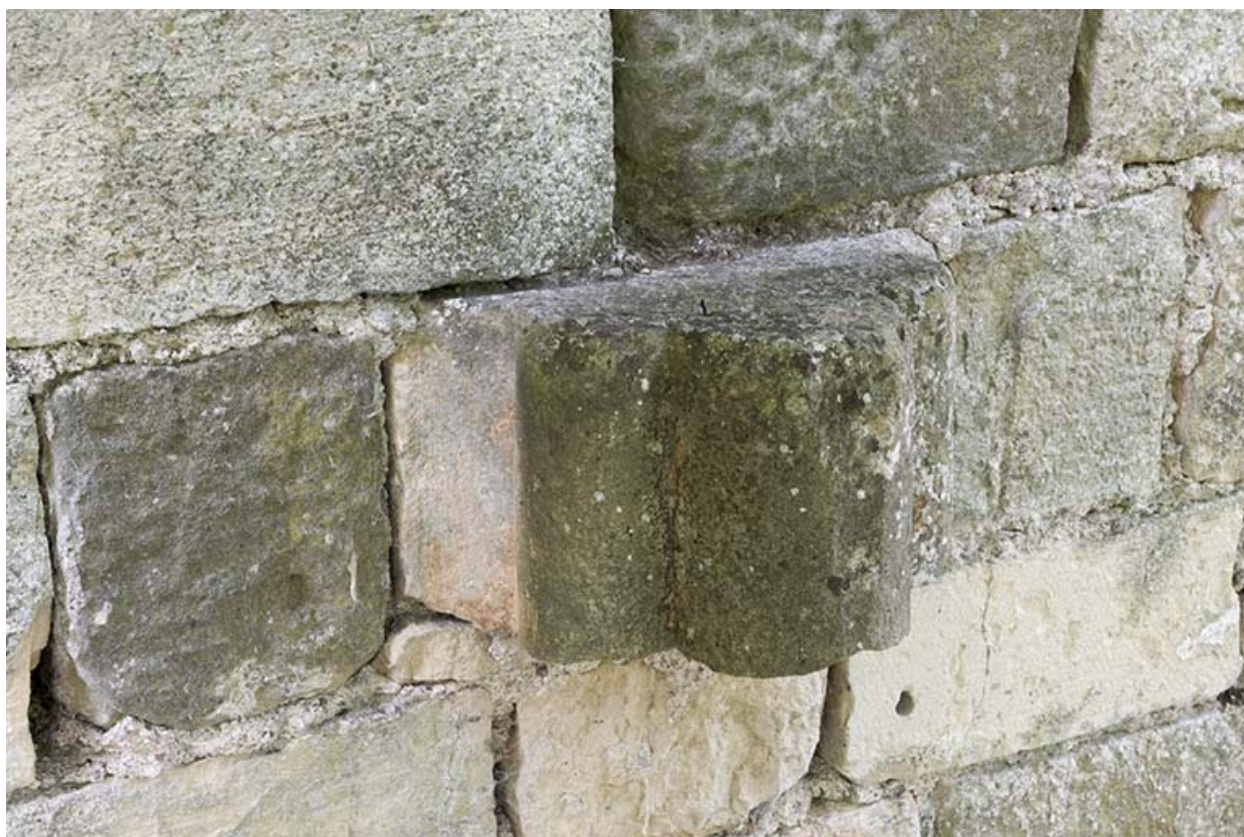
Autre exemple d'élément architectural inséré dans le mur d'enclos.  
Phot. Jérôme Mongreville  
IVR43\_20127000681NUC4A

Autre exemple d'élément architectural inséré dans le mur d'enclos.
