Bourgogne-Franche-Comté, Saône-et-Loire  
Montjay  
la Motte  
R.D. 115

## ferme

Numéro de dossier : IA71001131

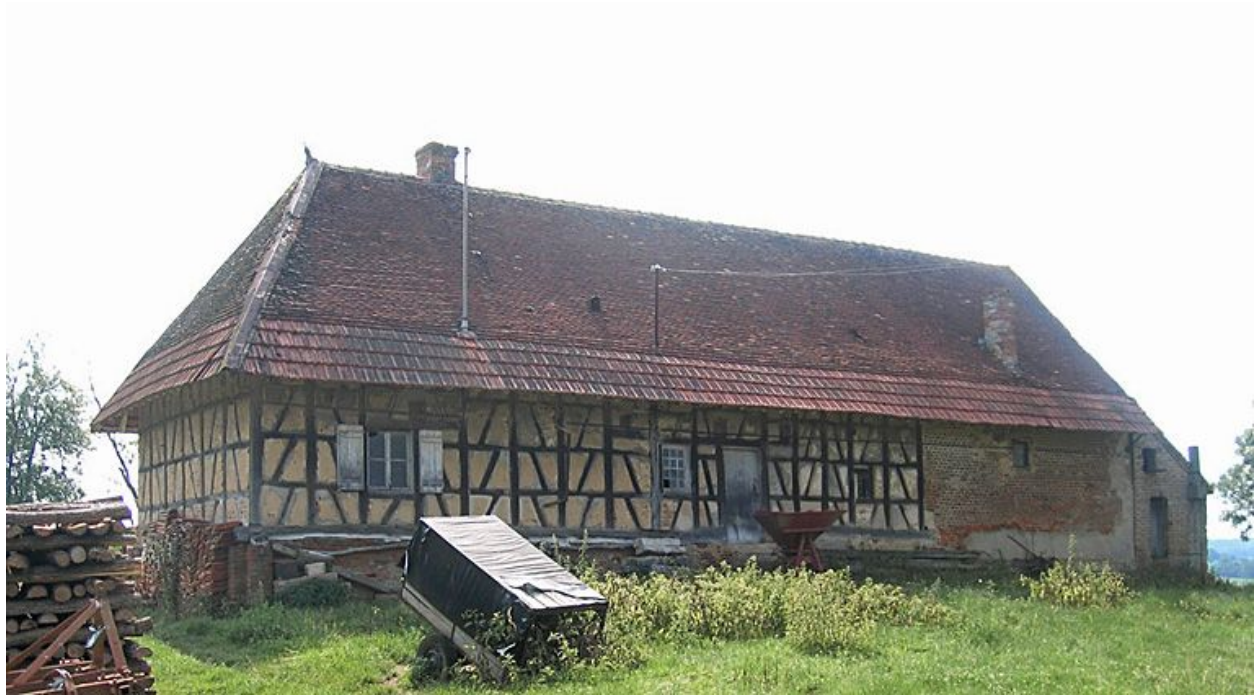
IVR26\_20057102540NUCA

Vue d'ensemble de la façade.

Ferme d'un ancien château figurant sur le cadastre ancien telle qu'aujourd'hui. Elle date vraisemblablement de la deuxième moitié du 18ème siècle, comme en témoignent le pan de bois à chevrons serrés de la maison et le pan de bois à poteaux rapprochés du bâtiment des dépendances. La maison a été agrandie d'une pièce en brique à droite.

Un chemin perpendiculaire à la route débouche sur la ferme constituée d'une maison, à gauche, et d'un bâtiment des dépendances, à droite, en vis-à-vis. La motte, presque intacte, est située sur la gauche du chemin. On voit encore le fossé circulaire à son pied et le deuxième qui ceint l'ensemble. Tous deux sont en eau. Le four et le puits sont situés à l'arrière du logis. Toit à porcs dans l'angle postérieur gauche du bâtiment des dépendances. Grande maison en pan de bois à chevrons sur "murot" de brique. Assemblages à mi-bois. Une unique porte centrale dessert la pièce principale par laquelle on accède aux pièces de gauche et de droite. La pièce de droite et l'appentis au petit pan droit sont en brique. Auvent sur aisseliers en façades et au petit pan gauche. Tuile plate, vestige d'épi de faîtage métallique. Bâtiment des dépendances en briques très larges et très courtes, constitué de deux granges flanquées de deux étables à gauche, et d'une étable et d'une charretterie à droite. Cloisons en pan de bois à poteaux rapprochés. Appentis droit en pan de bois à chevrons. Seuils en pierre. Auvent sur aisseliers en façades, interrompu au droit des portes charretières. Tuile mécanique et épis de faîtage métalliques. Toit à porcs en pan de bois à chevrons, auges en pierre, tuile mécanique. Four en brique et en pan de bois à chevrons. Tuile plate. Puits circulaire en brique, margelle et superstructure à rouleau en pierre.
