Bourgogne, Saône-et-Loire
Varenne-l'Arconce
les Mauduits

Ferme du Bois-Dieu

Numéro de dossier : IA71003567

Cadre de l'étude : opération ponctuelle architecture rurale du Charolais-Brionnais

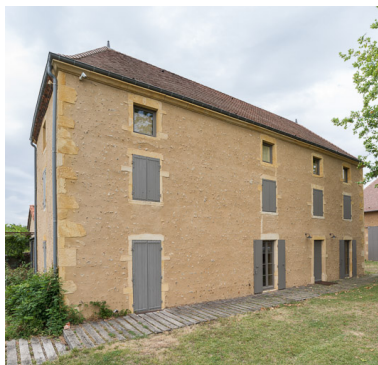
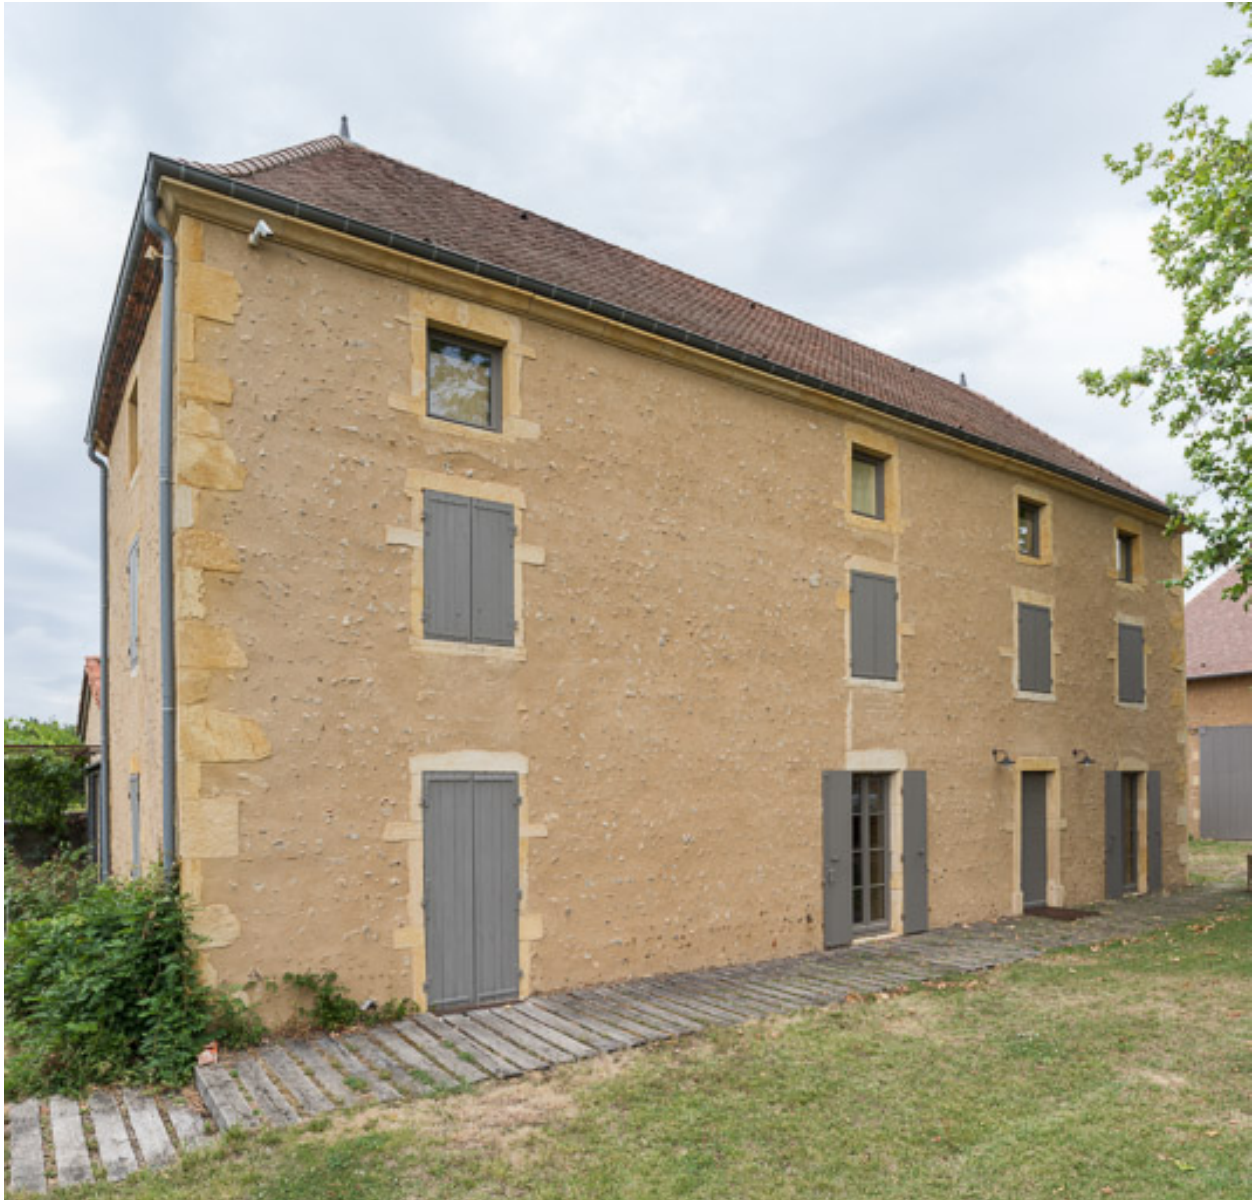
Façade antérieure de la maison de la ferme du Bois-Dieu
Phot. Pierre-Marie Barbe-Richaud
IVR26_20197100301NUC4AQ

Façade antérieure de la maison de la ferme du Bois-Dieu

Un petit bâtiment à deux pans, ancienne dépendance, relie la grange à la maison. Celle-ci se compose d'un corps de logis quadrangulaire, couvert d'un toit à croupes en tuiles plates dont le débord est soutenu par une corniche moulurée. Cette dernière est en calcaire sur la façade antérieure du bâtiment et aux angles, en briques sur les façades latérales et postérieures. La maison se développe sur quatre travées et présente trois niveaux de baies (rez-de-chaussée, premier étage carré et comble à surcroît). Un appentis, en grande partie détruit, se trouvait à l'arrière de la maison. Seule la partie basse, couverte d'une nouvelle toiture à deux pans, a été conservée. Le jardin potager est à l'ouest de la maison. Un puits est situé dans la cour, près de l'angle sud-est de la maison.

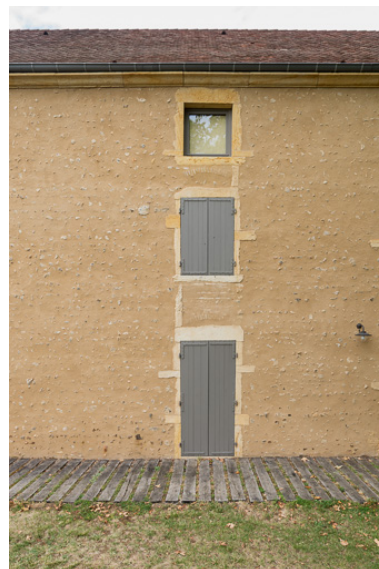
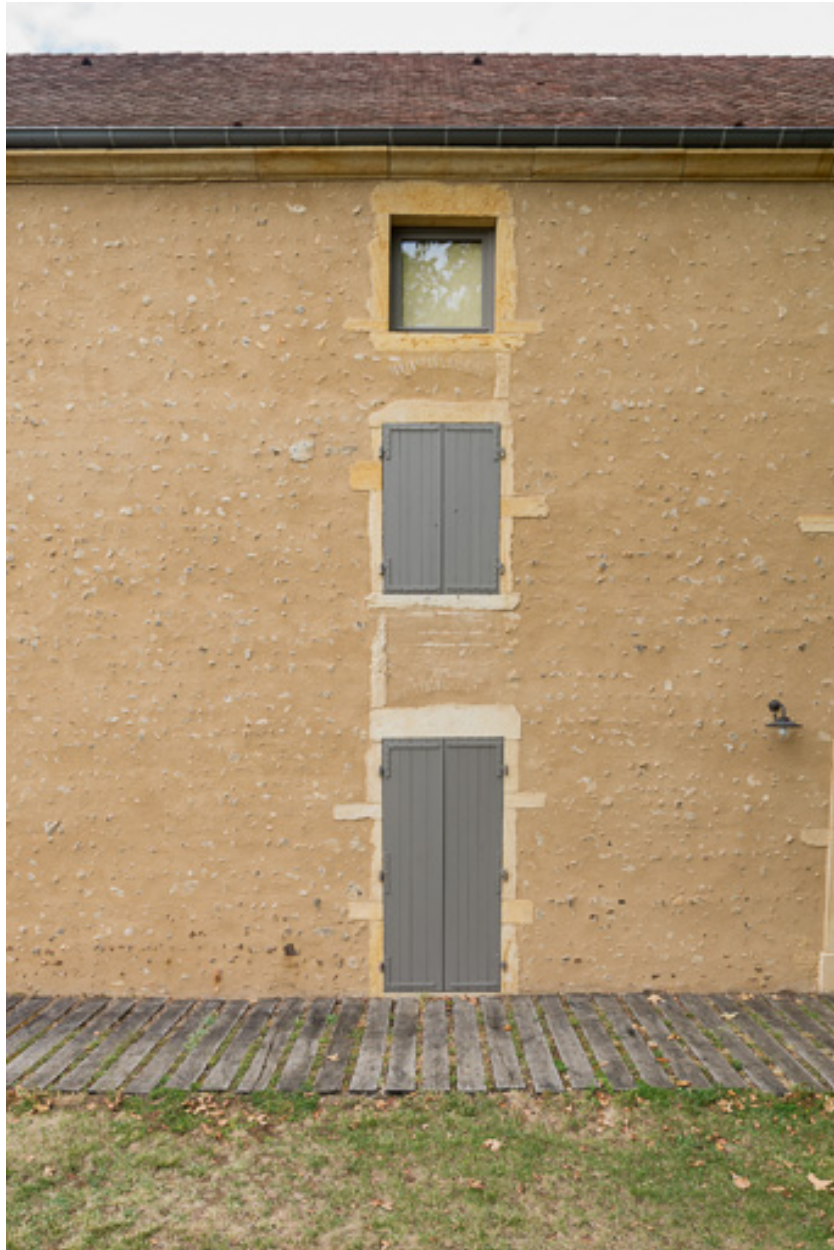
Travée de la façade antérieure de la maison
Phot. Pierre-Marie Barbe-Richaud
IVR26_20197100302NUC4A

Travée de la façade antérieure de la maison

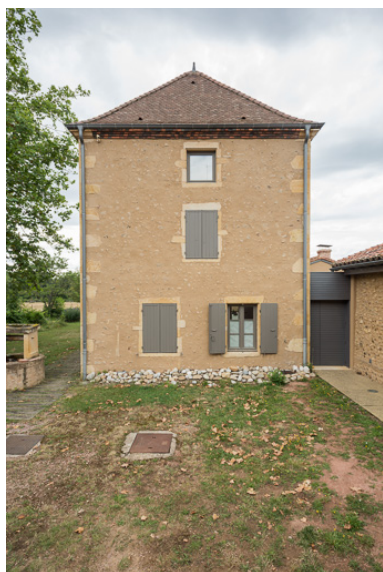
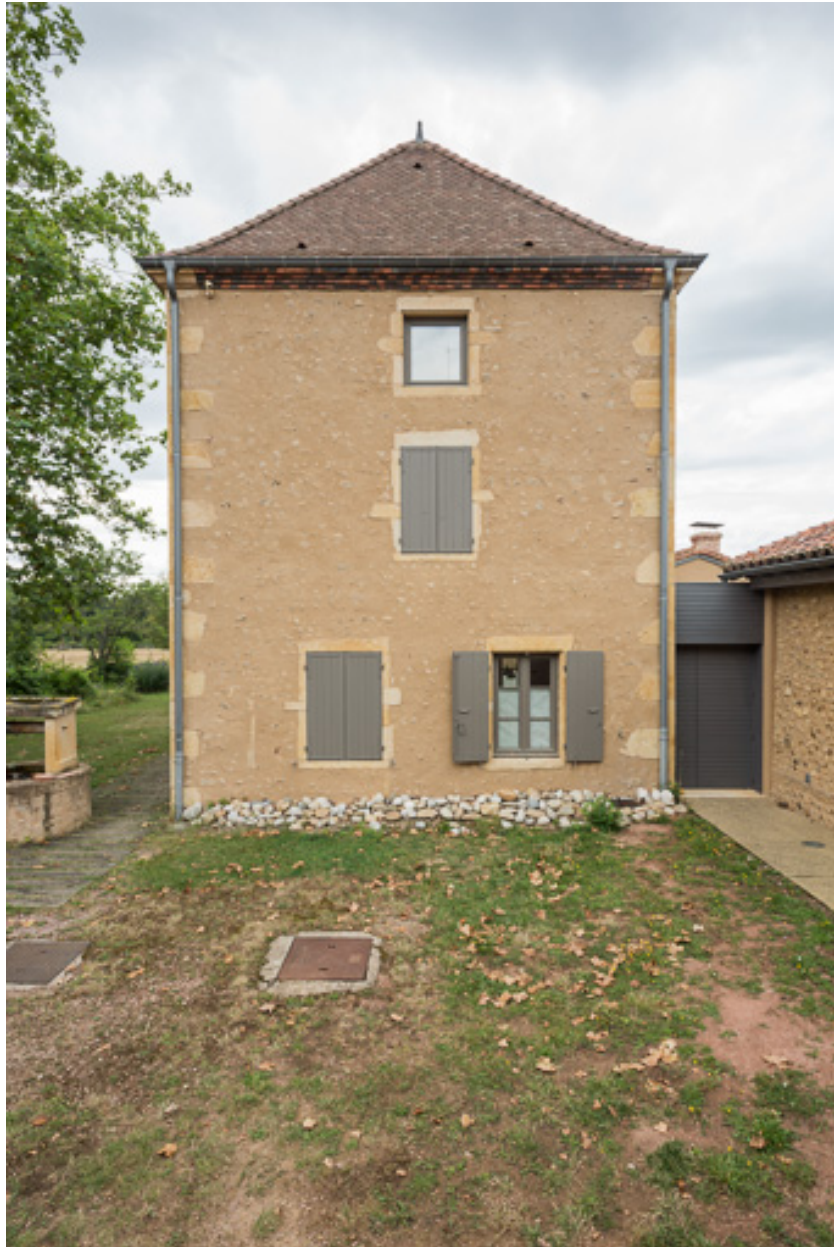
Façade latérale est de la maison
Phot. Pierre-Marie Barbe-Richaud
IVR26_20197100300NUC4A

Façade latérale est de la maison

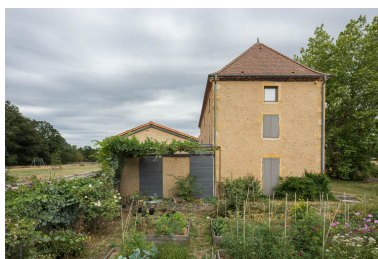
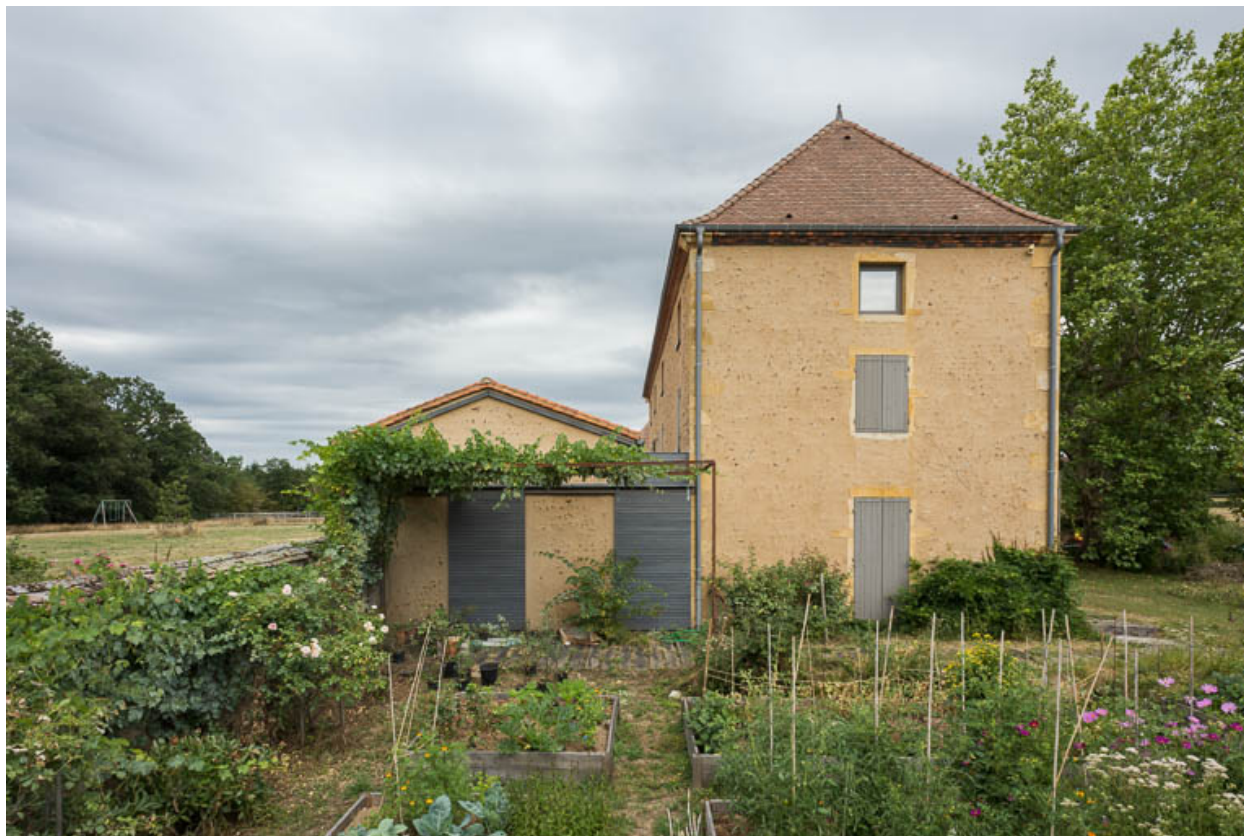
Vue de la façade latérale ouest de la maison, depuis le jardin potager. L'appentis, à l'arrière de la maison, a été rabaissé et couvert d'une petite toiture à deux pans.
Phot. Pierre-Marie Barbe-Richaud
IVR26_20197100305NUC4A

Vue de la façade latérale ouest de la maison, depuis le jardin potager. L'appentis, à l'arrière de la maison, a été rabaissé et couvert d'une petite toiture à deux pans.

Les bâtiments, restaurés par le propriétaire actuel sans avoir subi de modifications extérieures importantes, en dehors de la suppression de l'appentis à l'arrière de la maison, conservent toutes les caractéristiques d'un domaine reflétant la réussite et l'apogée de l'embouche dans le Brionnais au XIX^e siècle.

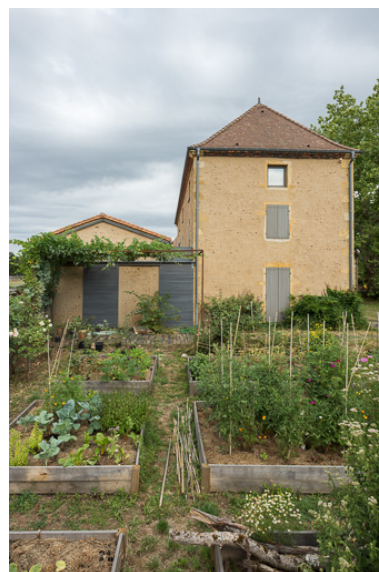
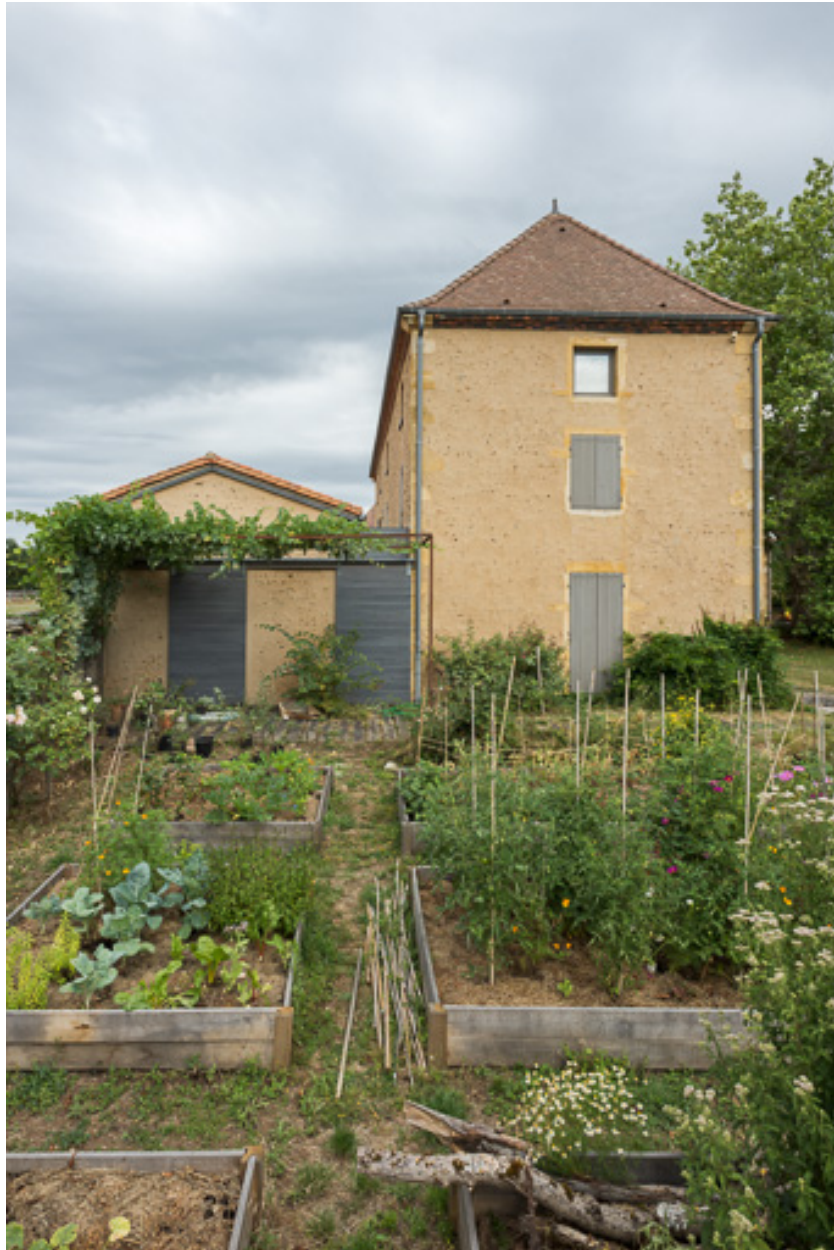
Vue de la façade latérale ouest de la maison, depuis le jardin potager
Phot. Pierre-Marie Barbe-Richaud
IVR26_20197100304NUC4A

Vue de la façade latérale ouest de la maison, depuis le jardin potager

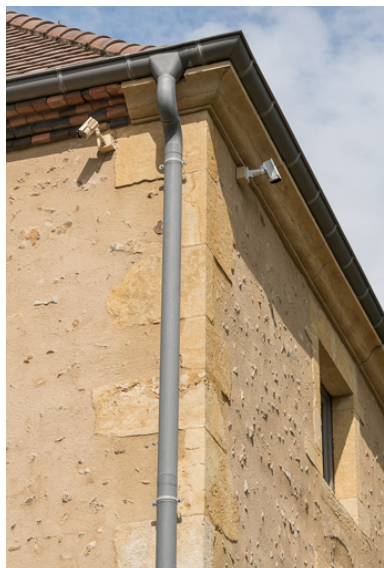
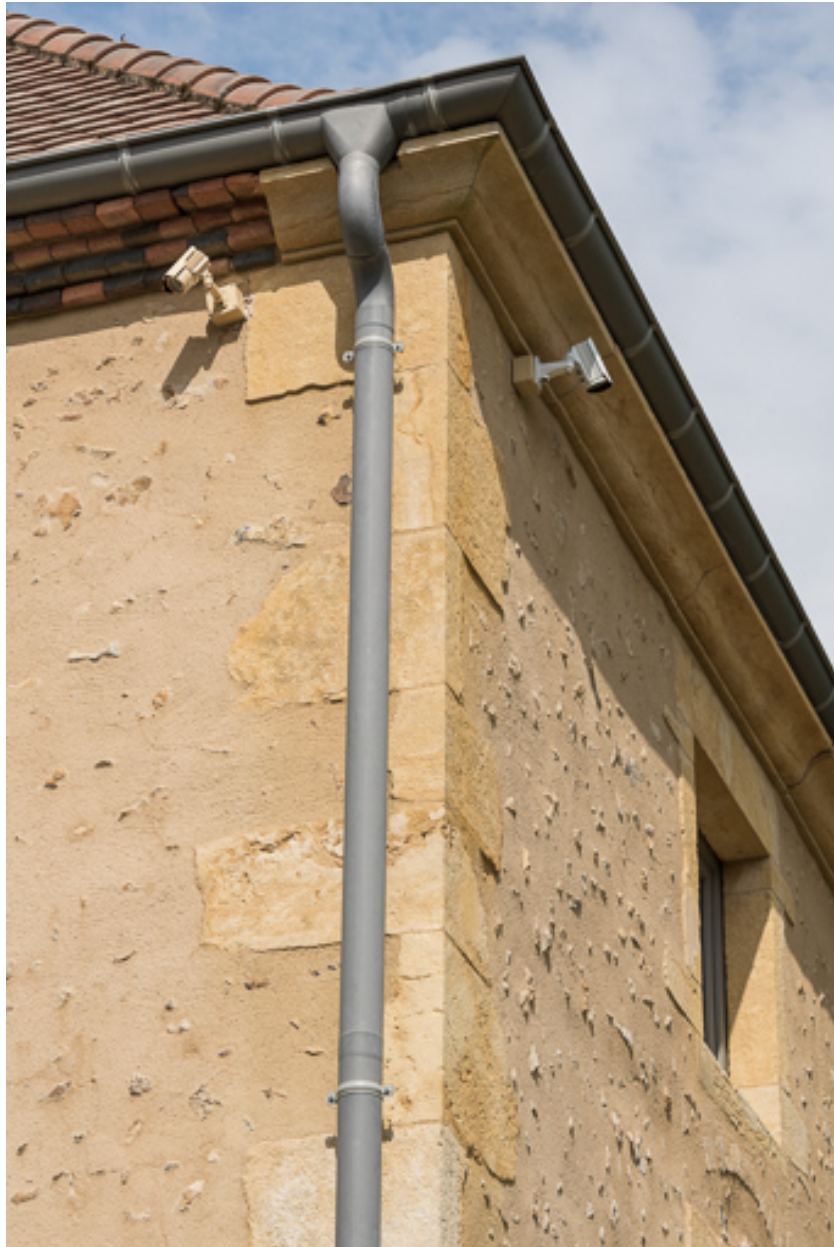
Détail de la corniche en pierre calcaire sur la façade antérieure de la maison
Phot. Pierre-Marie Barbe-Richaud
IVR26_20197100307NUC4A

Détail de la corniche en pierre calcaire sur la façade antérieure de la maison

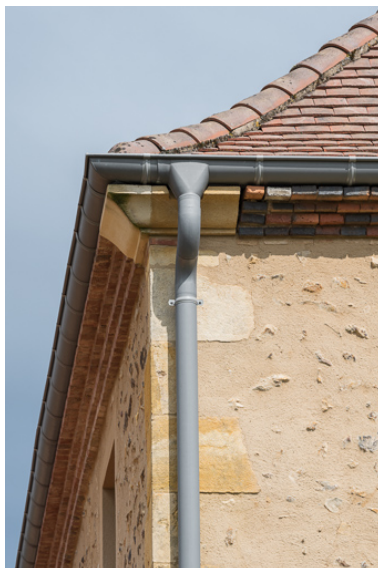
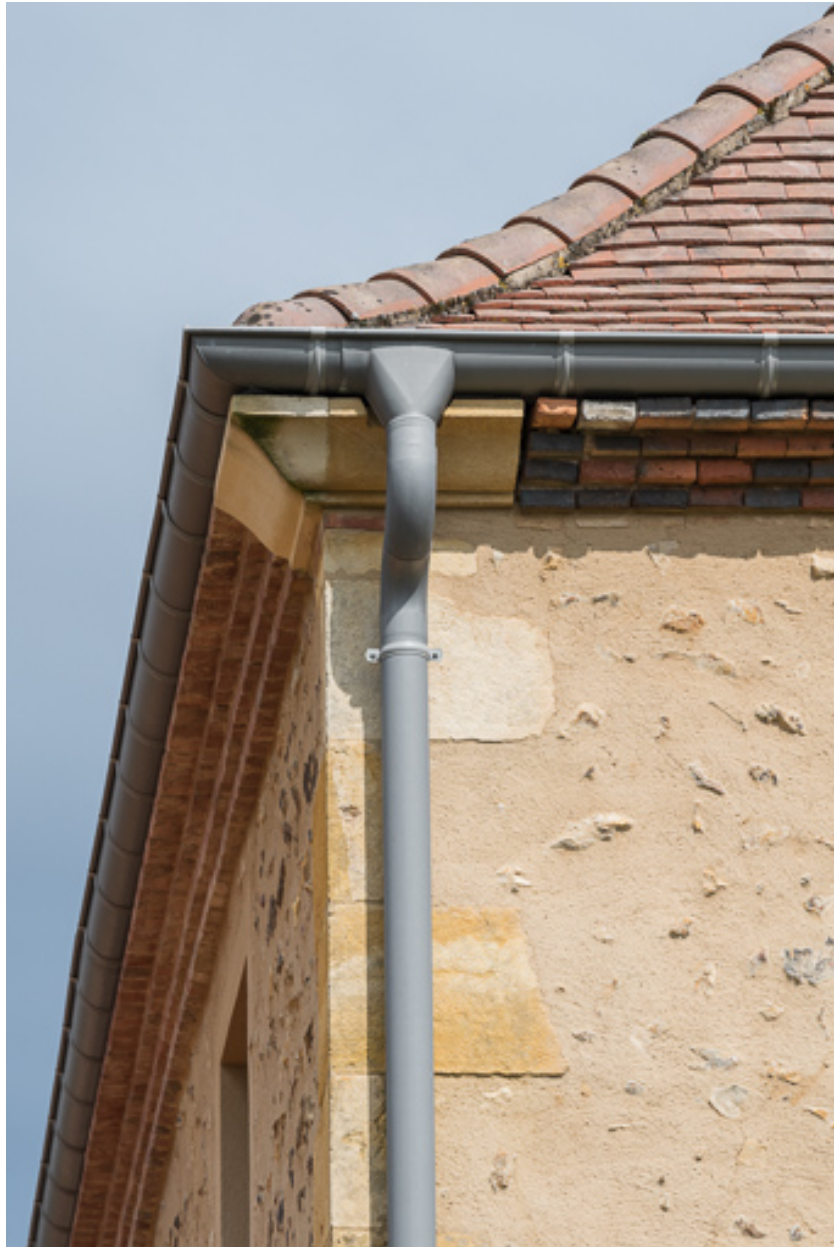
Détail de la corniche sur les façades latérales et postérieures de la maison.
Seule la corniche de la façade antérieure est entièrement réalisée en pierre, alors que la brique est utilisée pour les autres façades.
Phot. Pierre-Marie Barbe-Richaud
IVR26_20197100306NUC4A

Détail de la corniche sur les façades latérales et postérieures de la maison. Seule la corniche de la façade antérieure est entièrement réalisée en pierre, alors que la brique est utilisée pour les autres façades.

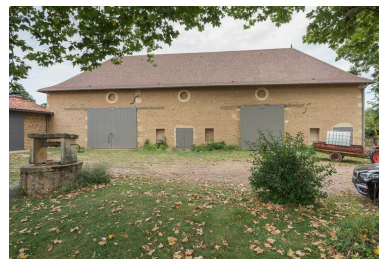
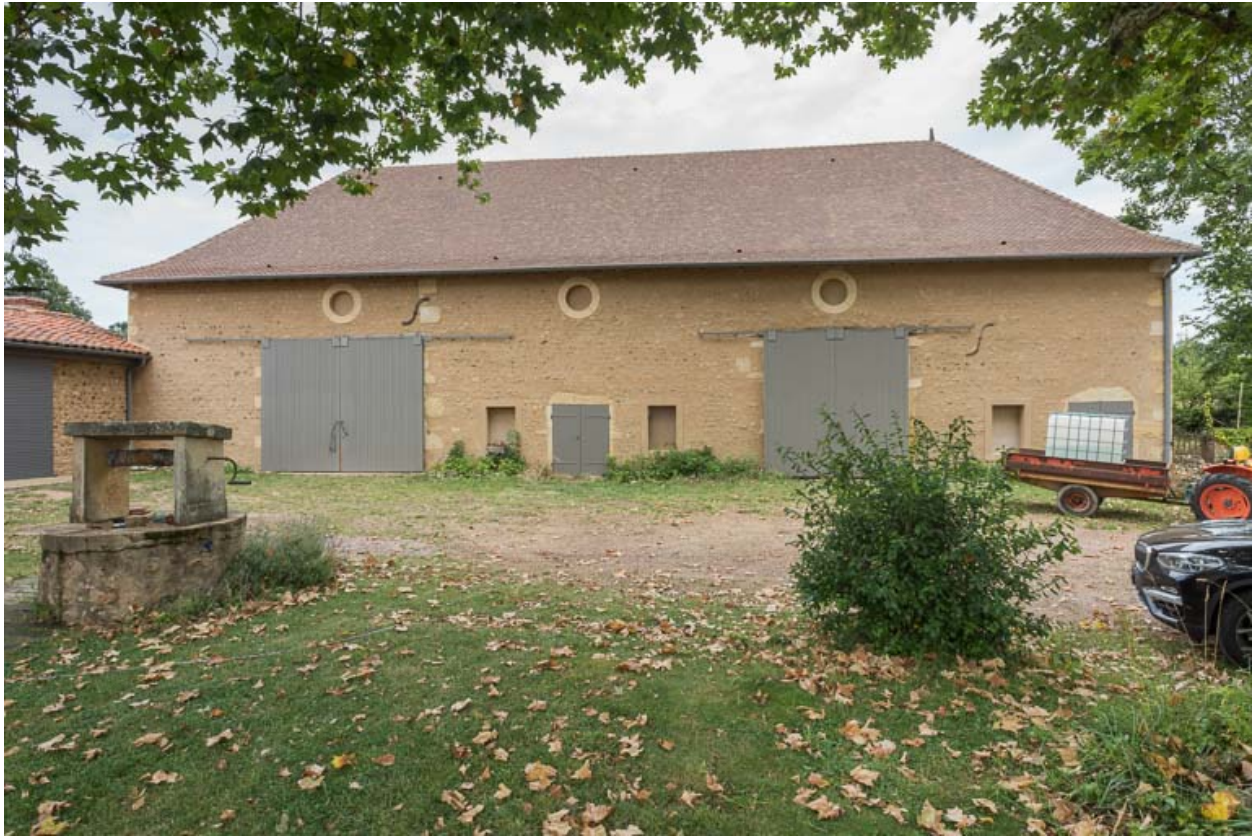
Façade antérieure de la grange
Phot. Pierre-Marie Barbe-Richaud
IVR26_20197100298NUC4A

Façade antérieure de la grange

Une grande allée plantée d'arbres permet l'accès au domaine. Une mare se trouve à droite du chemin, juste avant l'entrée de la propriété. Un imposant bâtiment agricole, de plan quadrangulaire et couvert d'un toit à croupes, se situe à l'est de la cour. Il présente quatre ouvertures sur sa façade antérieure, correspondant aux remises et étables, et se complète d'une aile en retour d'équerre sur sa façade postérieure. Il est majoritairement bâti en moellons de calcaire, mais certaines parties – vraisemblablement des reprises – ont été édifiées en pisé. Sur la façade antérieure, des baies aveugles (notamment celles en œil-de-bœuf sous le débord du toit) ont été réalisées récemment.

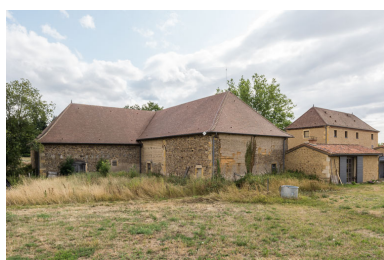
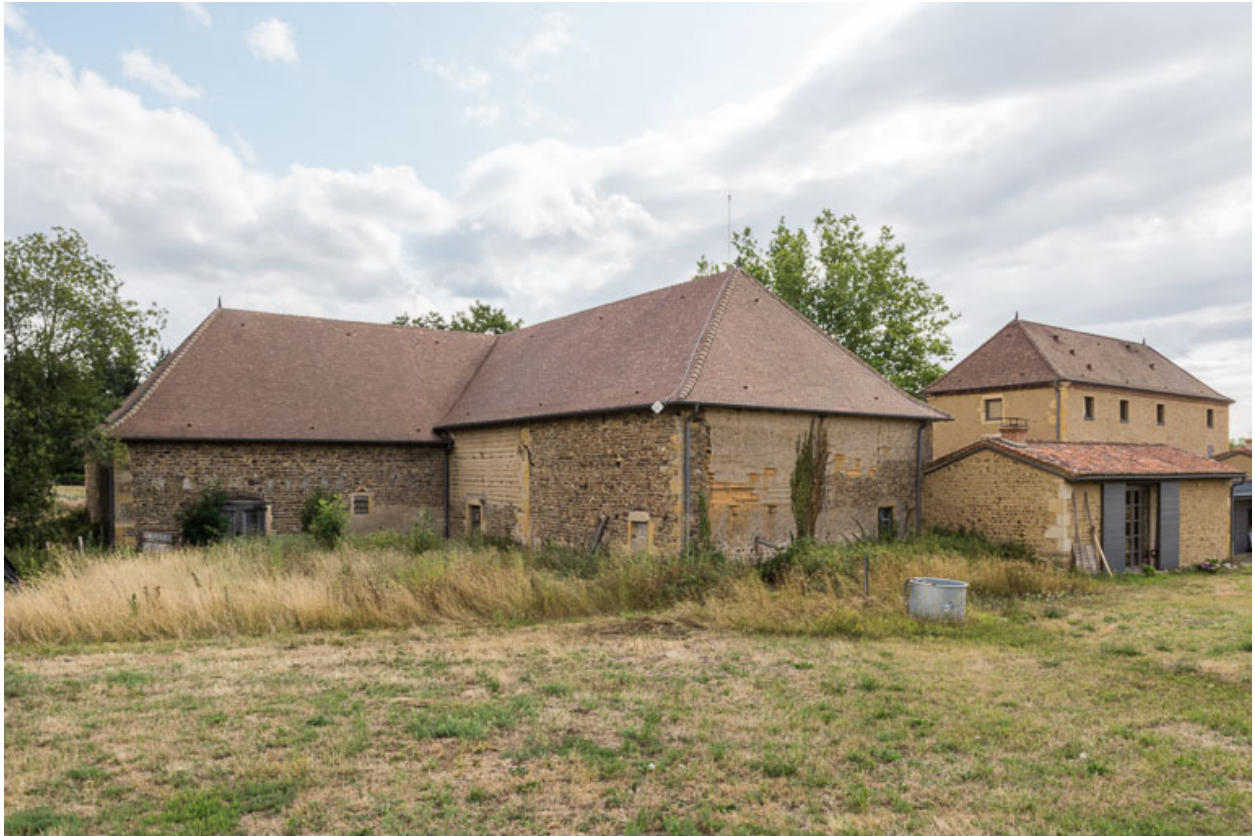
Vue d'ensemble des bâtiments au nord-est
Phot. Pierre-Marie Barbe-Richaud
IVR26_20197100309NUC4A

Vue d'ensemble des bâtiments au nord-est

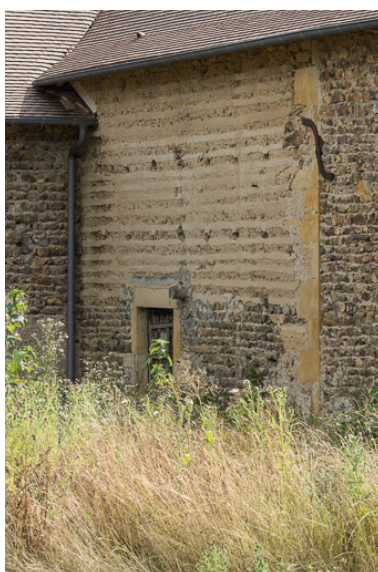
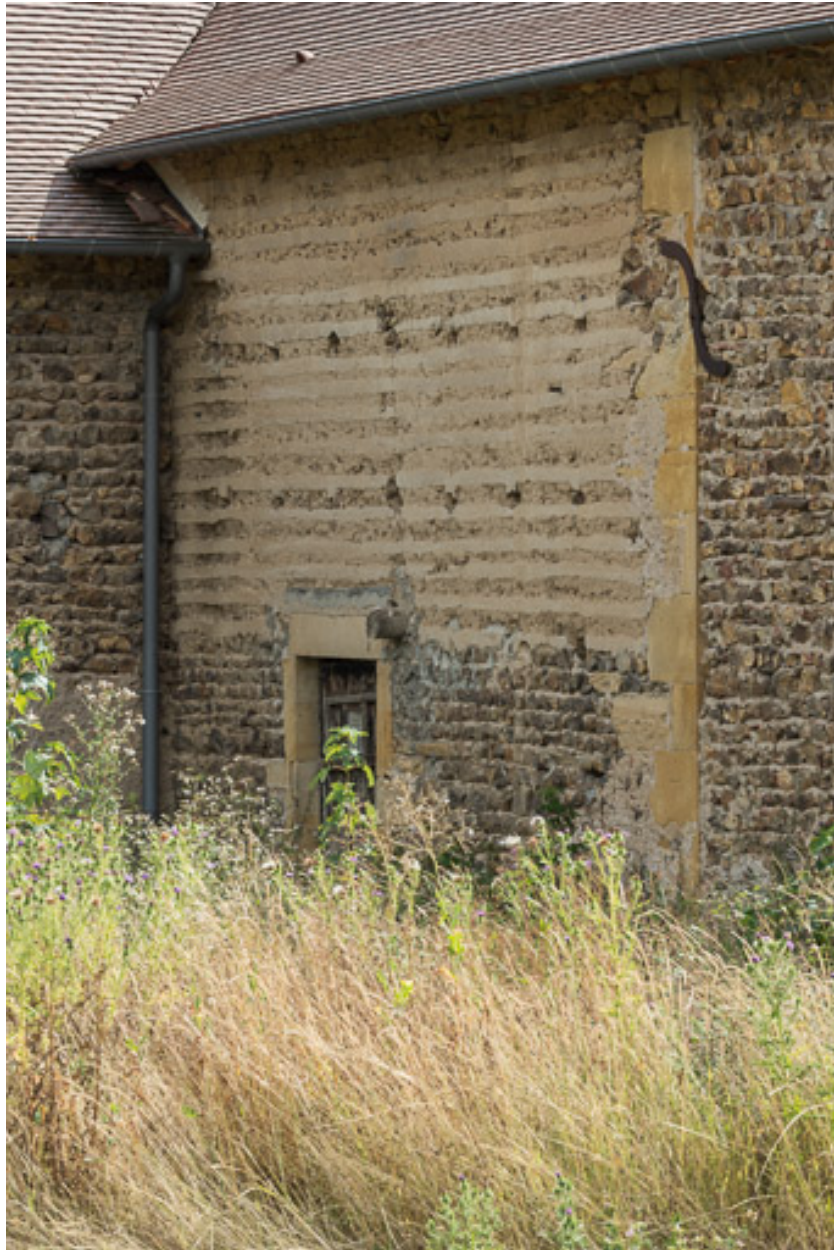
Détail d'un mur de la grange, partiellement bâti en pisé
Phot. Pierre-Marie Barbe-Richaud
IVR26_20197100308NUC4A

Détail d'un mur de la grange, partiellement bâti en pisé

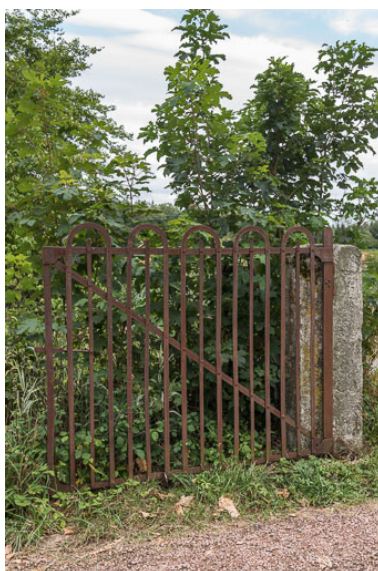
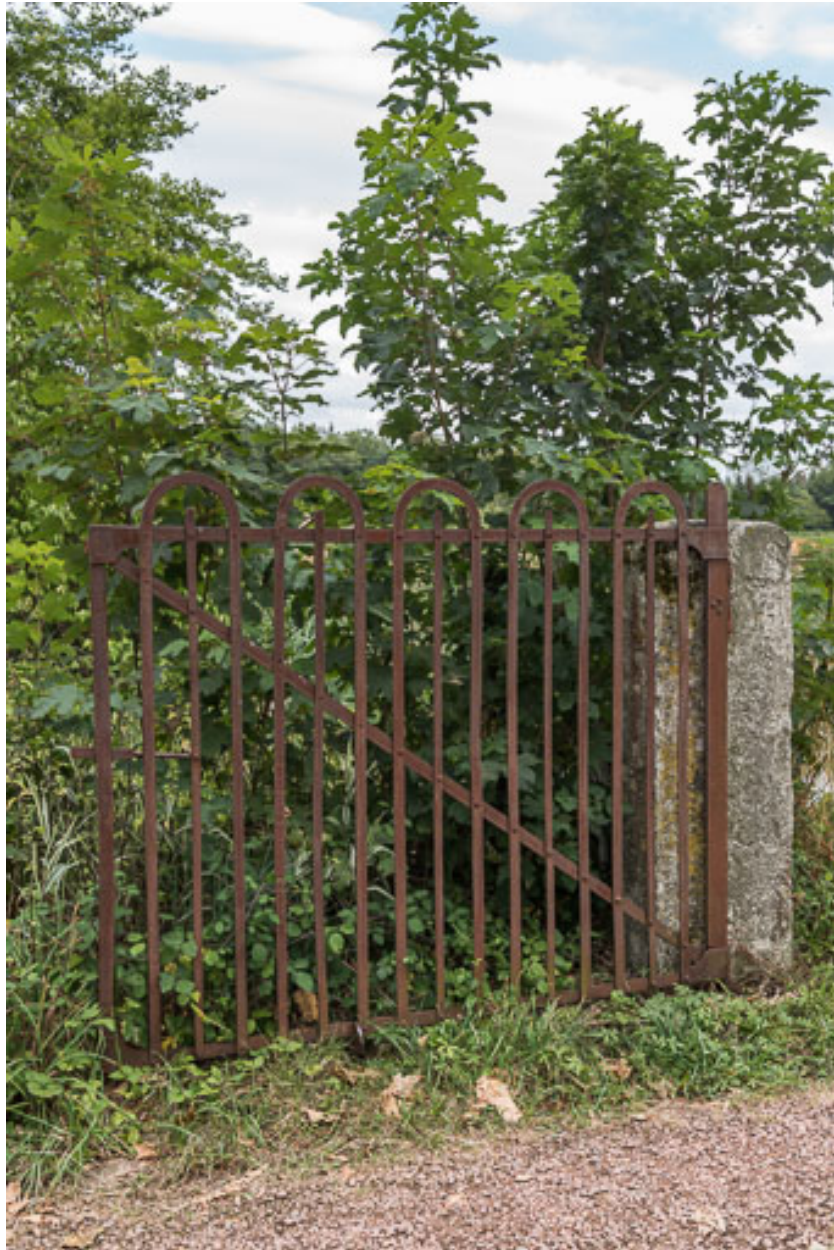
Portail à l'entrée de la propriété

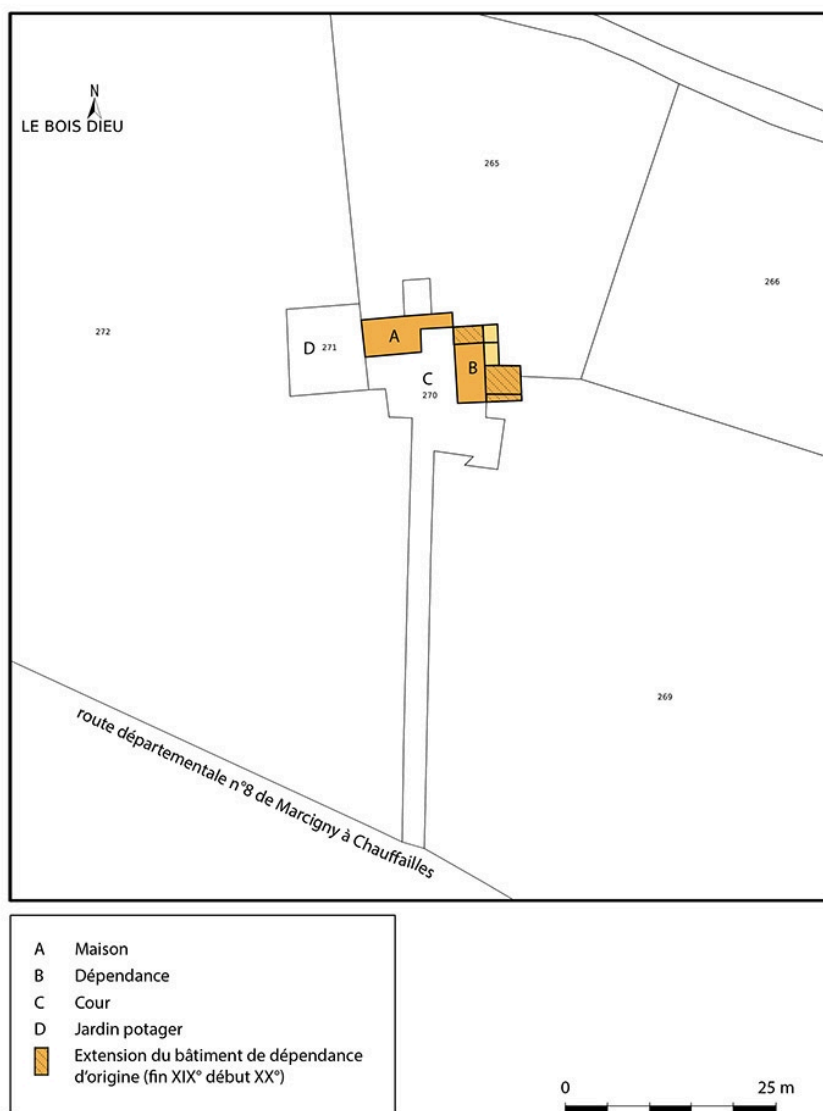
Plan masse et de situation de l'écart de Chaumont. Extrait du plan cadastral, 2021, section C, échelle 1/500 e.
