Franche-Comté, Doubs
Besançon
îlot Lecourbe
25 rue Charles Nodier, 10 rue Lecourbe

immeuble

Numéro de dossier : IA25000477
Date de l'enquête initiale : 1996
Date(s) de rédaction : 2007
Cadre de l'étude : enquête thématique régionale demeures bisontines
Degré d'étude : étudié

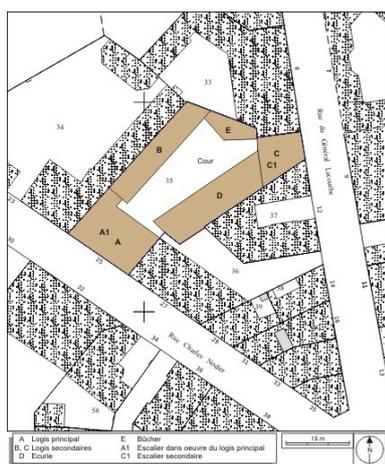
Plan masse et de situation. Extrait du plan cadastral, 1974, section AP.
Dess. André Céréza
IVR43_20092501222NUDA

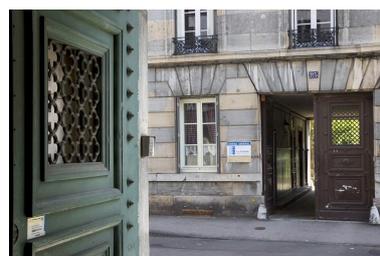
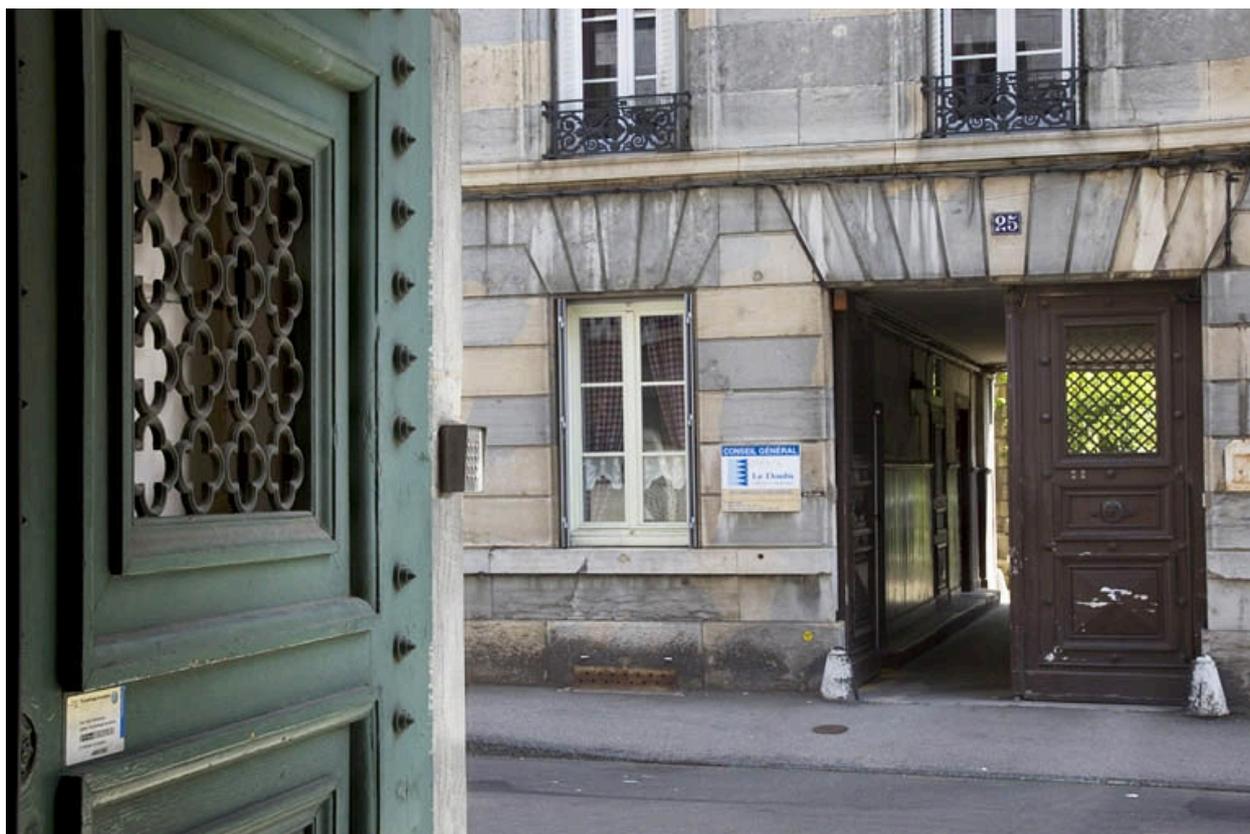
Logis principal : détail du portail d'entrée.
Phot. Yves Sancey
IVR43_20112501788NUC2A

Logis principal : détail du portail d'entrée.

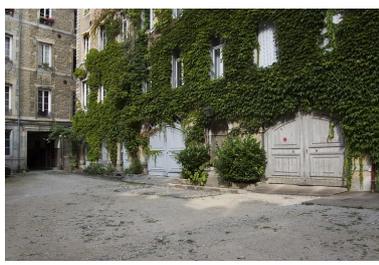
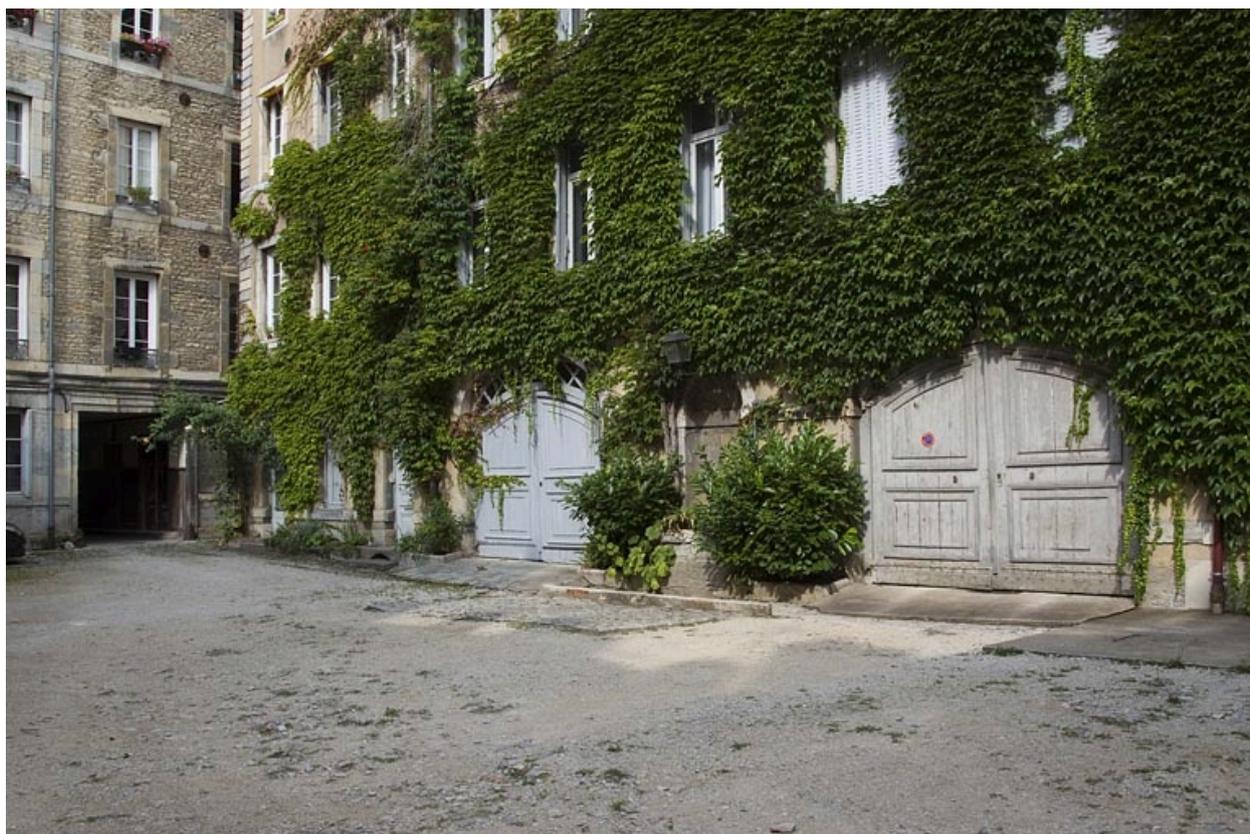
Premier logis secondaire, rez-de-chaussée : détail des remises.

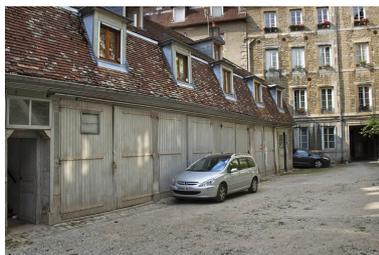
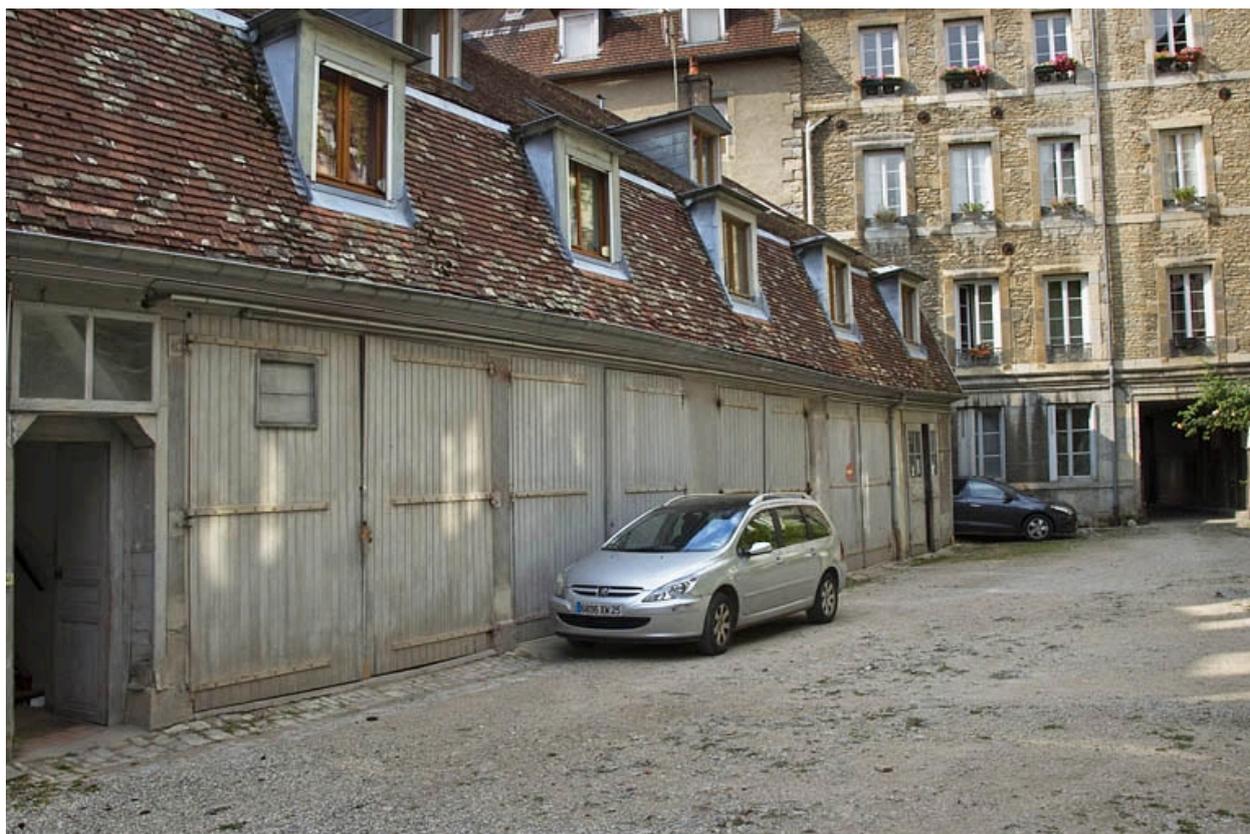
Bâtiment des écuries : vue d'ensemble, de trois quarts gauche.

L'élément le plus remarquable est constitué par la vaste écurie en pan de bois enduit qui était utilisée par les militaires du quartier général voisin.

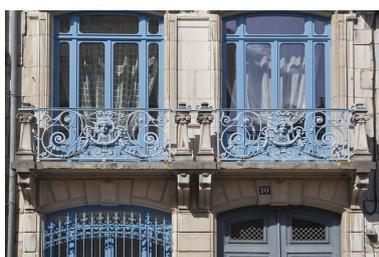
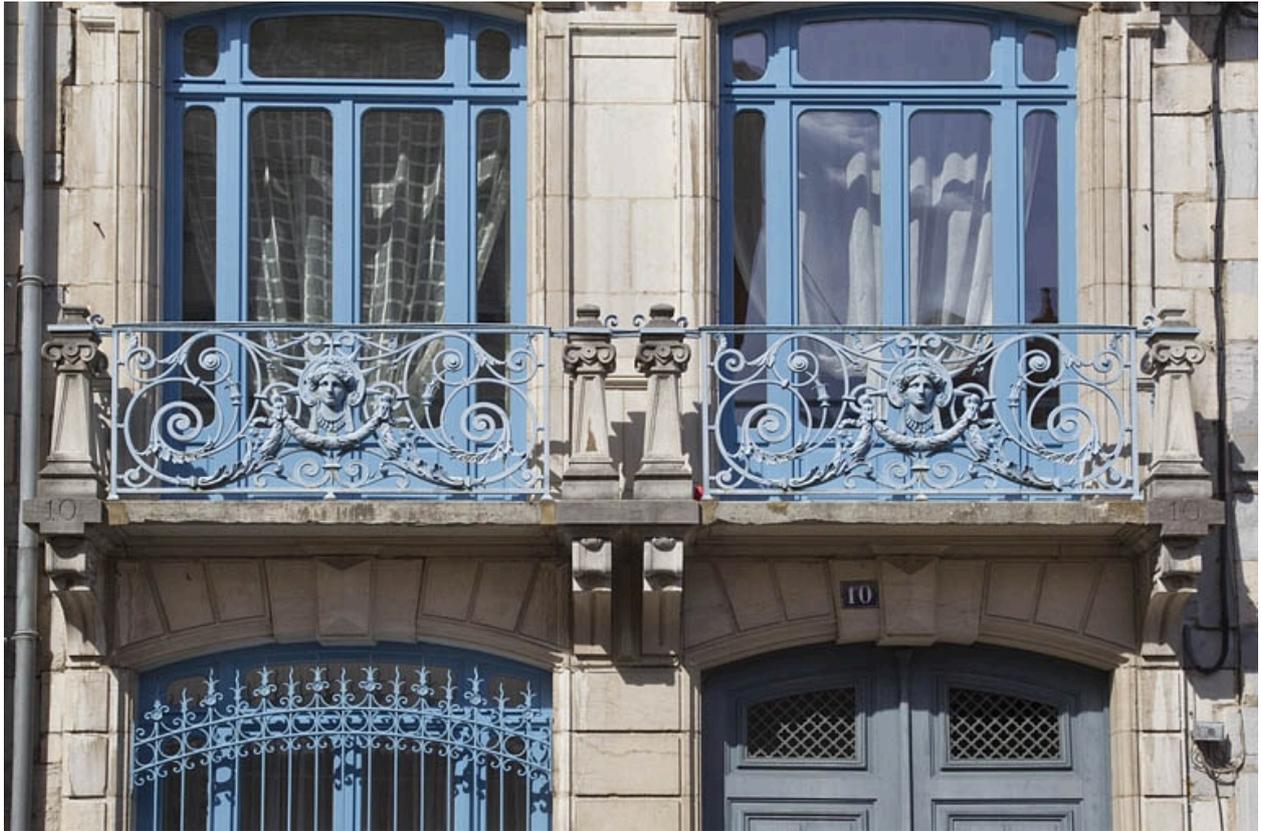
Deuxième logis secondaire, balcons du premier étage : détail des deux garde-corps.

Sur les balcons en fonte du premier étage une tête de femme est encadrée de guirlandes et d'arabesques ; sur ceux du deuxième étage, un candélabre est encadré d'arabesque ; les linteaux des fenêtres sont sculptés de part et d'autre d'une clé d'arabesques feuillagés et de fleurs.

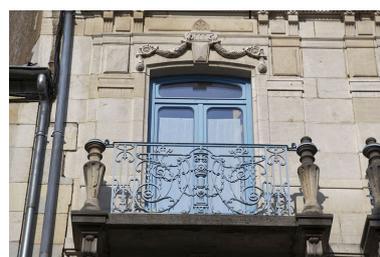
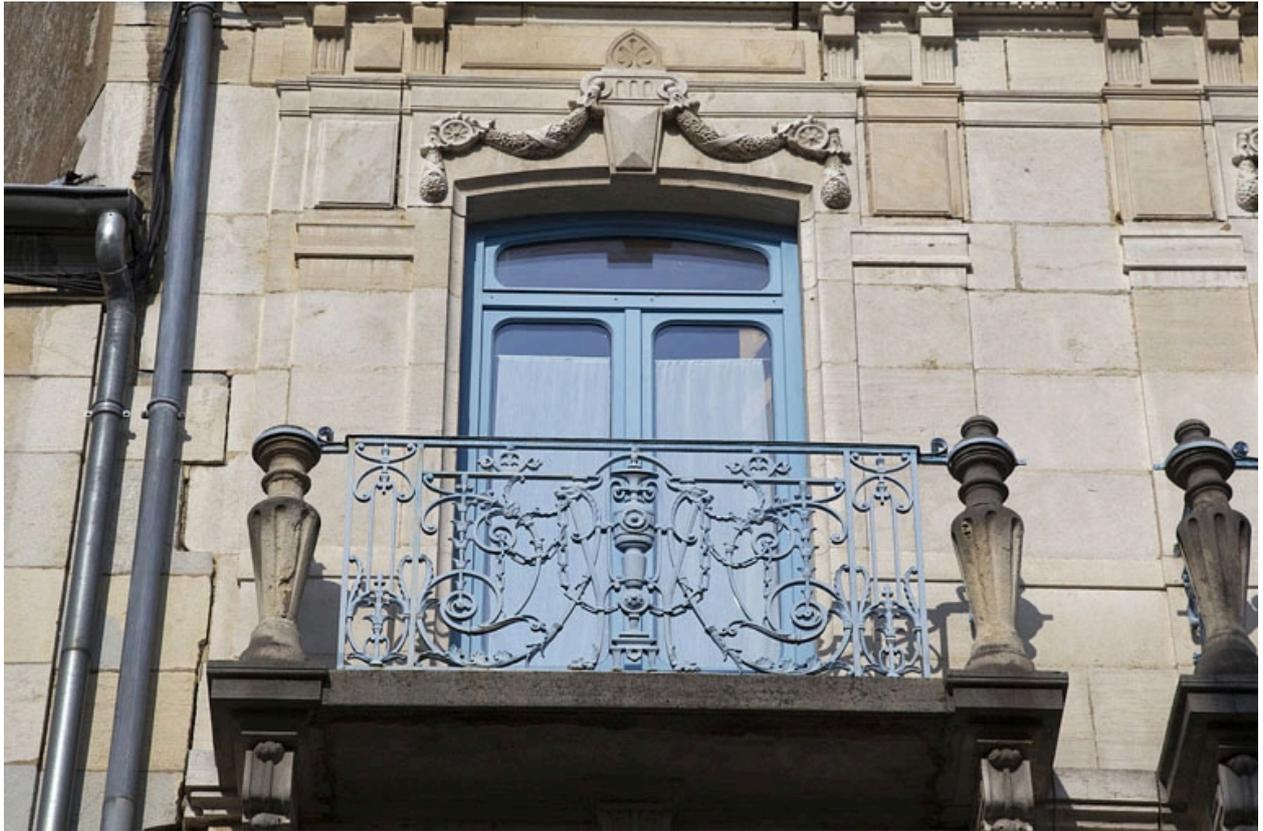
Deuxième logis secondaire, façade sur rue, deuxième étage : détail du balcon gauche.

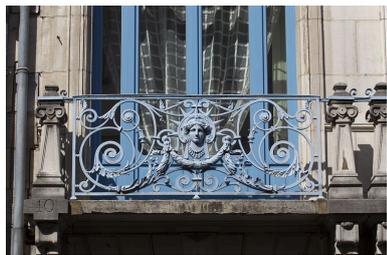
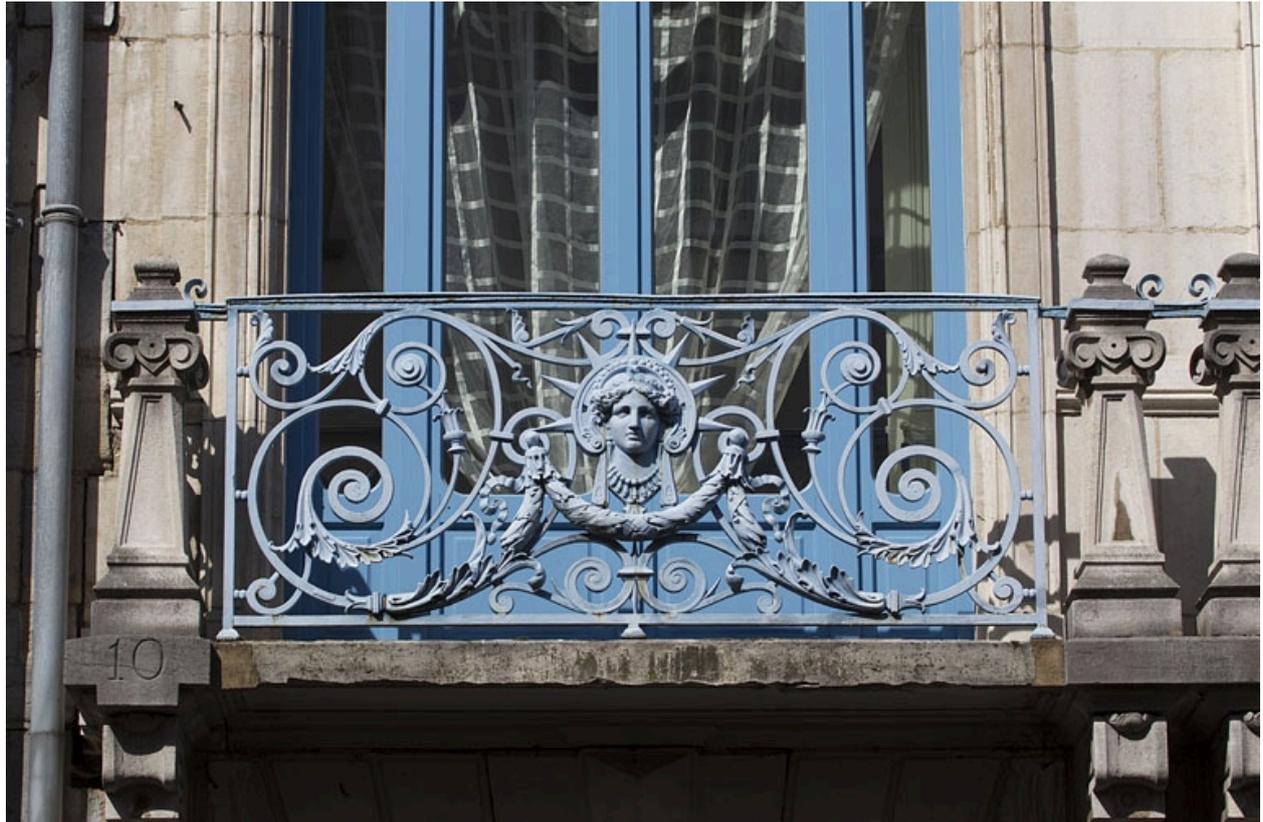
Deuxième logis secondaire,
balcons du premier étage :
détail d'un garde-corps.
Phot. Yves Sancey
IVR43_20112501789NUC2A

Deuxième logis secondaire, balcons du premier étage : détail d'un garde-corps.

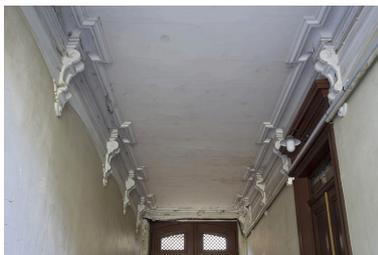
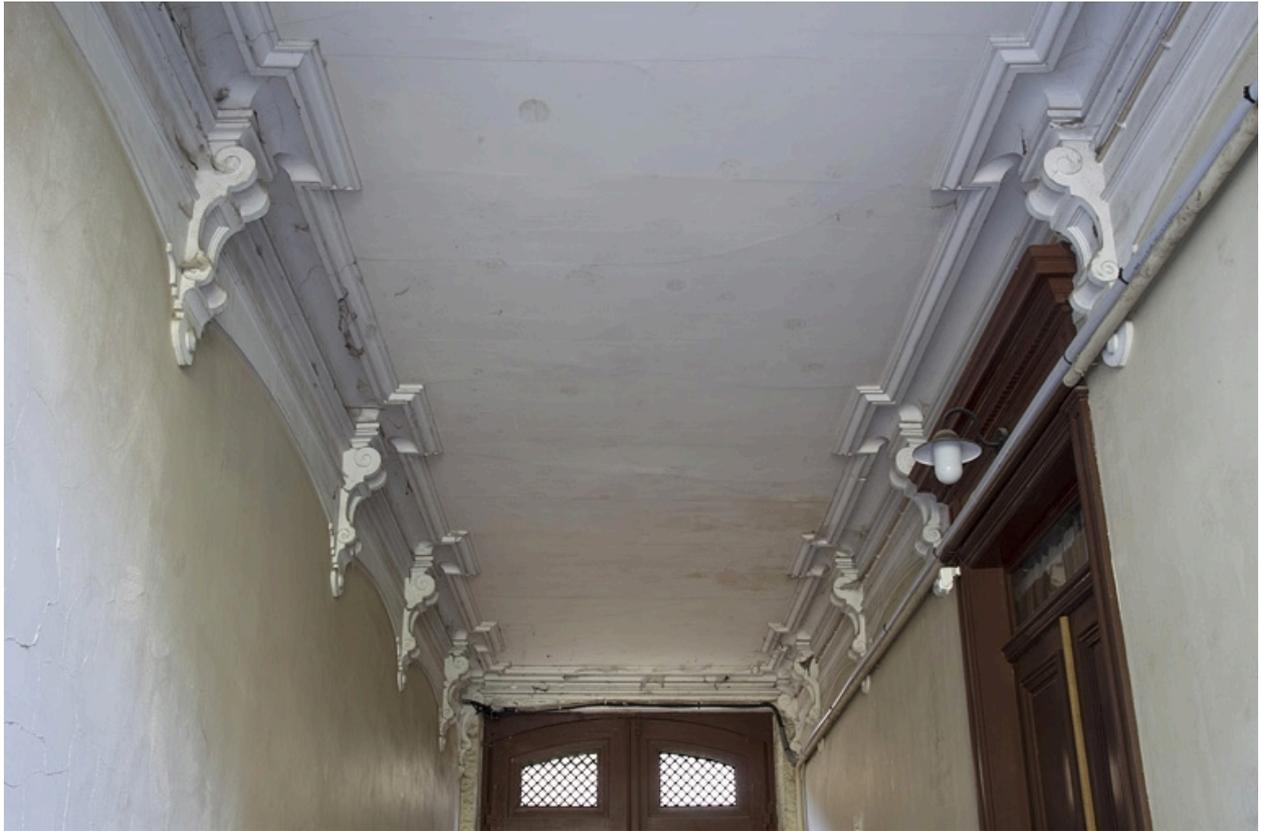
Deuxième logis secondaire : détail
du plafond du passage cocher.
Phot. Yves Sancey
IVR43_20112501786NUC2A

Deuxième logis secondaire : détail du plafond du passage cocher.

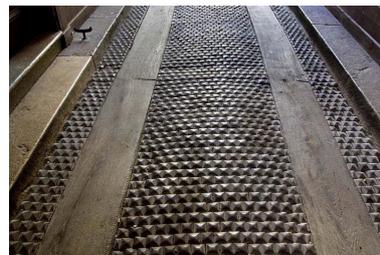
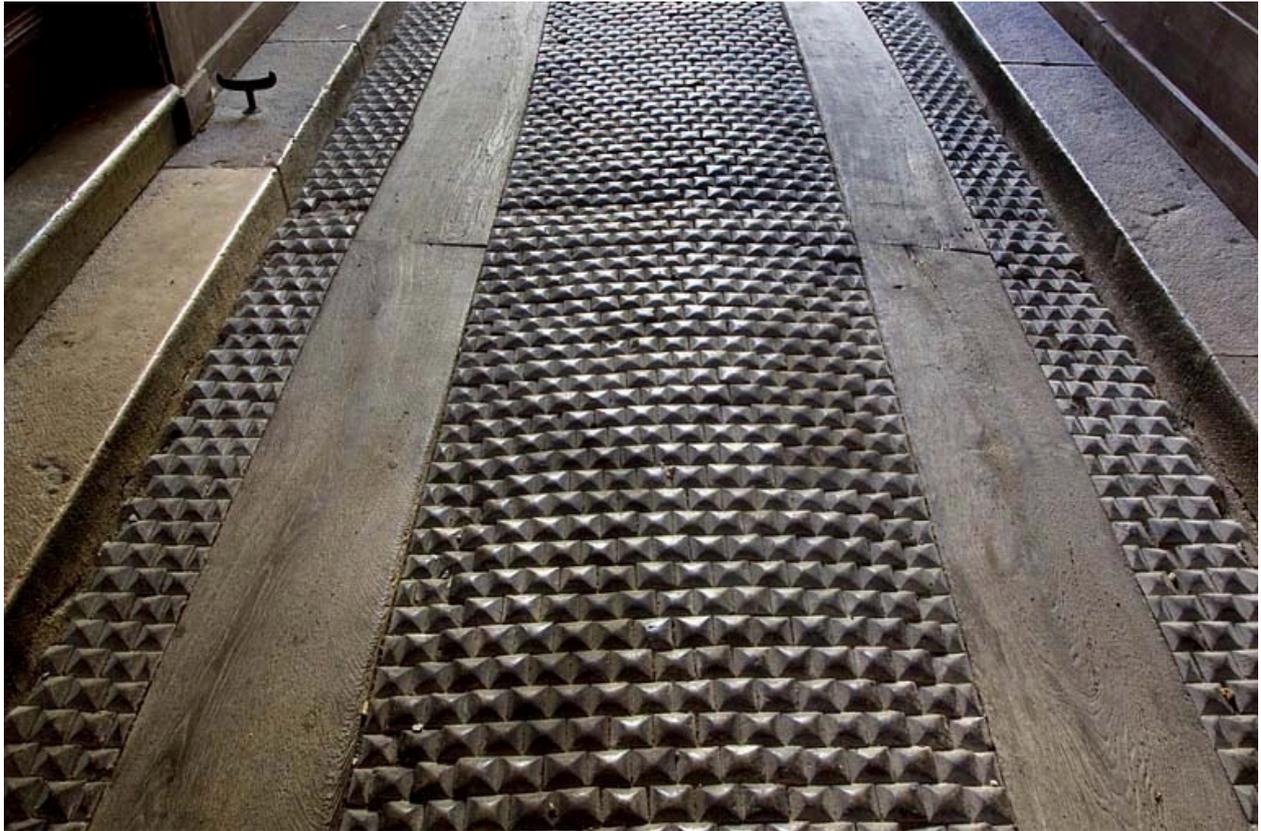
Deuxième logis secondaire, passage
cocher : détail des pointes de
diamant en bois constituant le sol.
Phot. Yves Sancey
IVR43_20112501787NUC2A

Deuxième logis secondaire, passage cocher : détail des pointes de diamant en bois constituant le sol.
