Bourgogne-Franche-Comté, Doubs  
Besançon  
îlot Jean Cornet  
40, 42 rue Bersot

## maison

Numéro de dossier : IA25000491  
Date de l'enquête initiale : 1996  
Date(s) de rédaction : 2008  
Cadre de l'étude : enquête thématique régionale demeures bisontines  
Degré d'étude : étudié

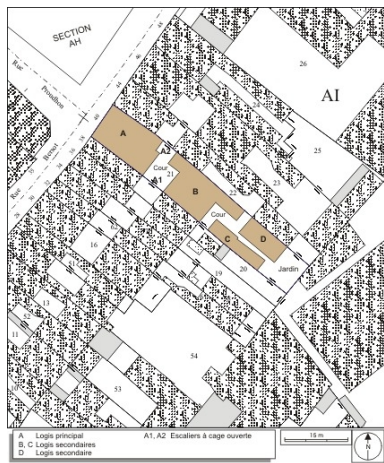
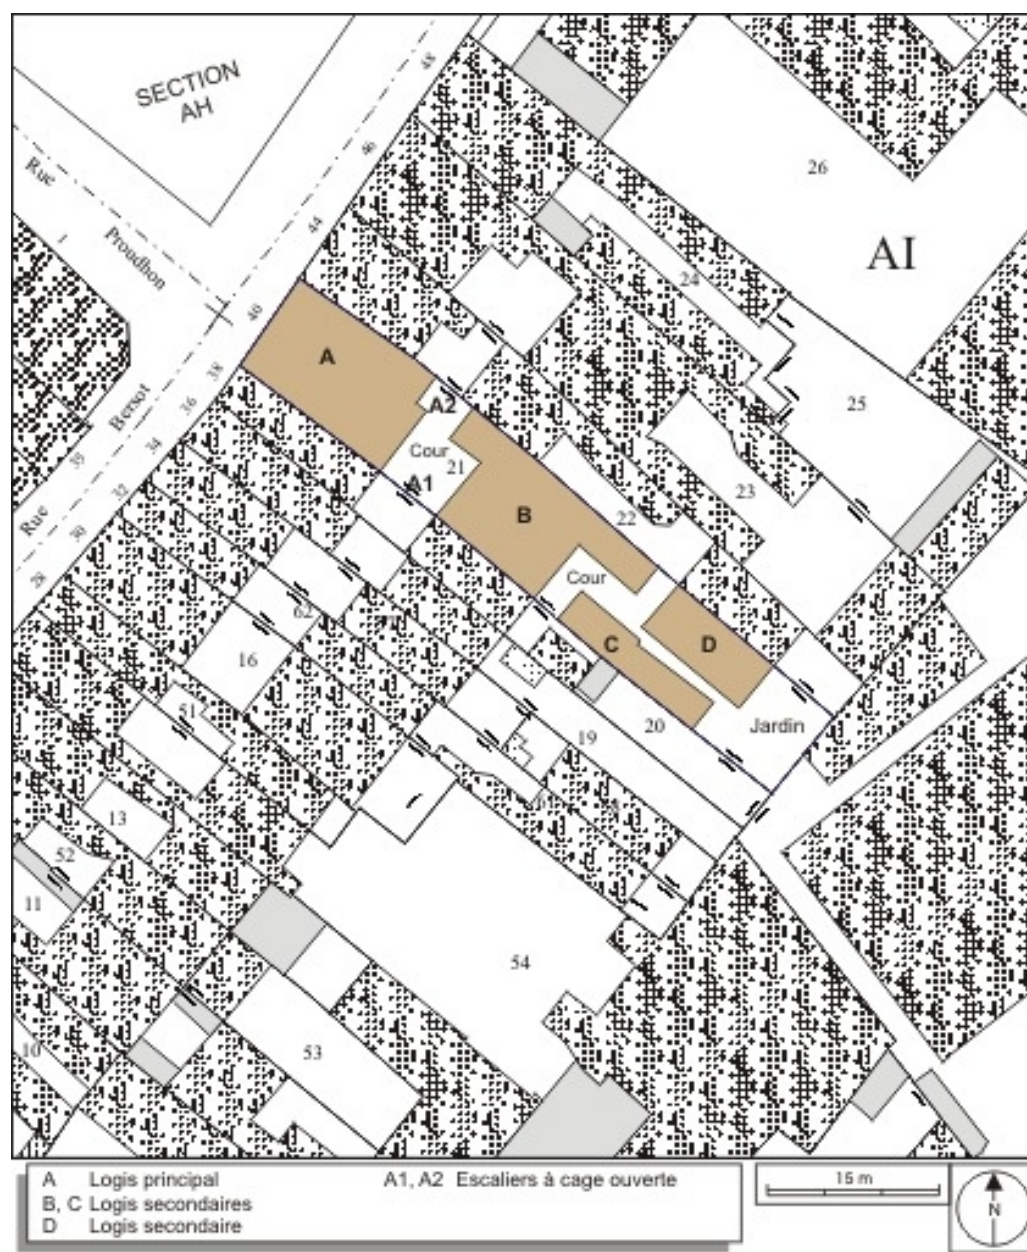
Plan masse et de situation. Extrait du plan cadastral, 1974, section AI.

Technique de relevé : reprise de fond ; Échelle : 1/500

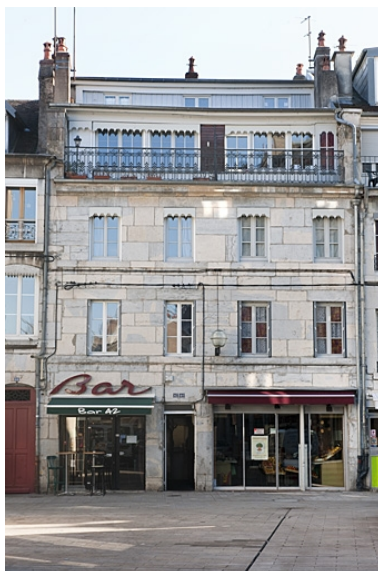
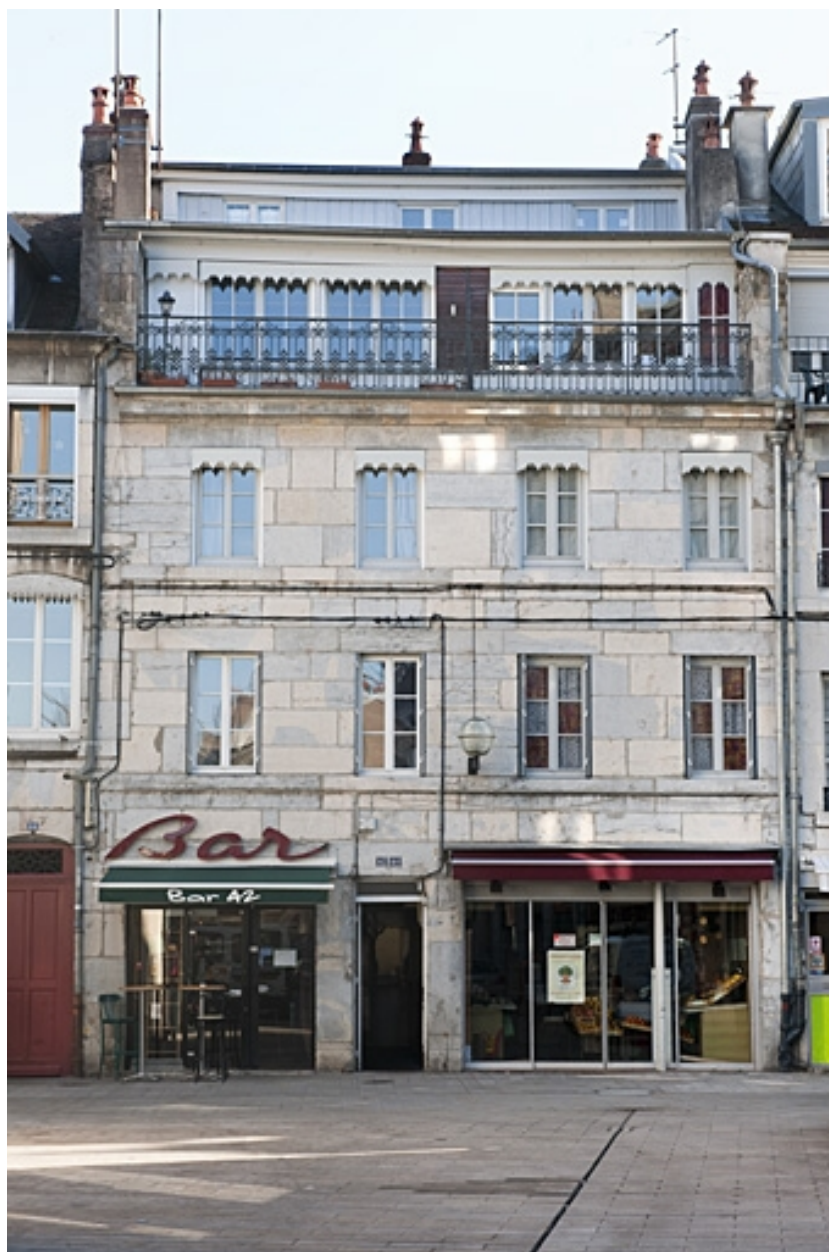
Logis principal : vue d'ensemble de la façade sur rue.

Le logis principal, à quatre travées, trois étages dont une surélévation en retrait avec balcon et une autre dans le comble, et une porte de couloir en position décentrée, possède une façade sur rue en pierre de taille, la façade postérieure étant en pierre de taille au rez-de-chaussée et en pan de bois pour le reste. La partie gauche de ce logis et un logis secondaire en parallèle sur cour sont distribués par un escalier à cage ouverte en charpente. La partie droite et un autre logis secondaire en parallèle sur l'autre cour sont distribués par un second escalier à cage ouverte avec des coursières sur la façade postérieure du logis principal. Les deux autres logis secondaires, sur la parcelle droite, situés dans une deuxième cour, sont à un étage carré et escalier dans-oeuvre : celui de droite est en pan de bois enduit, celui de gauche, derrière lequel s'étend un petit jardin, est en pierre de taille et moellon enduit. Deux caves plafonnées sont situées sous le logis principal.

La maison est constituée du regroupement de deux fonds dont seul le logis sur rue a été unifié par la reconstruction d'une façade sur rue unique en pierre de taille.

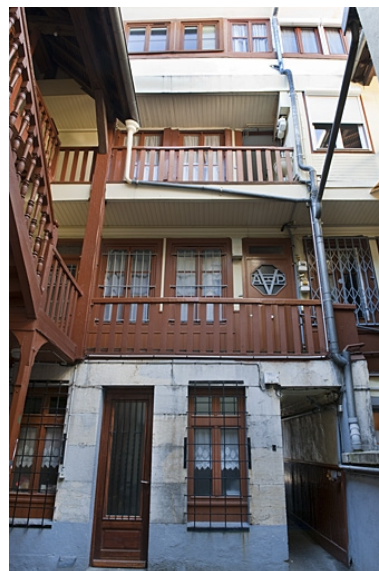
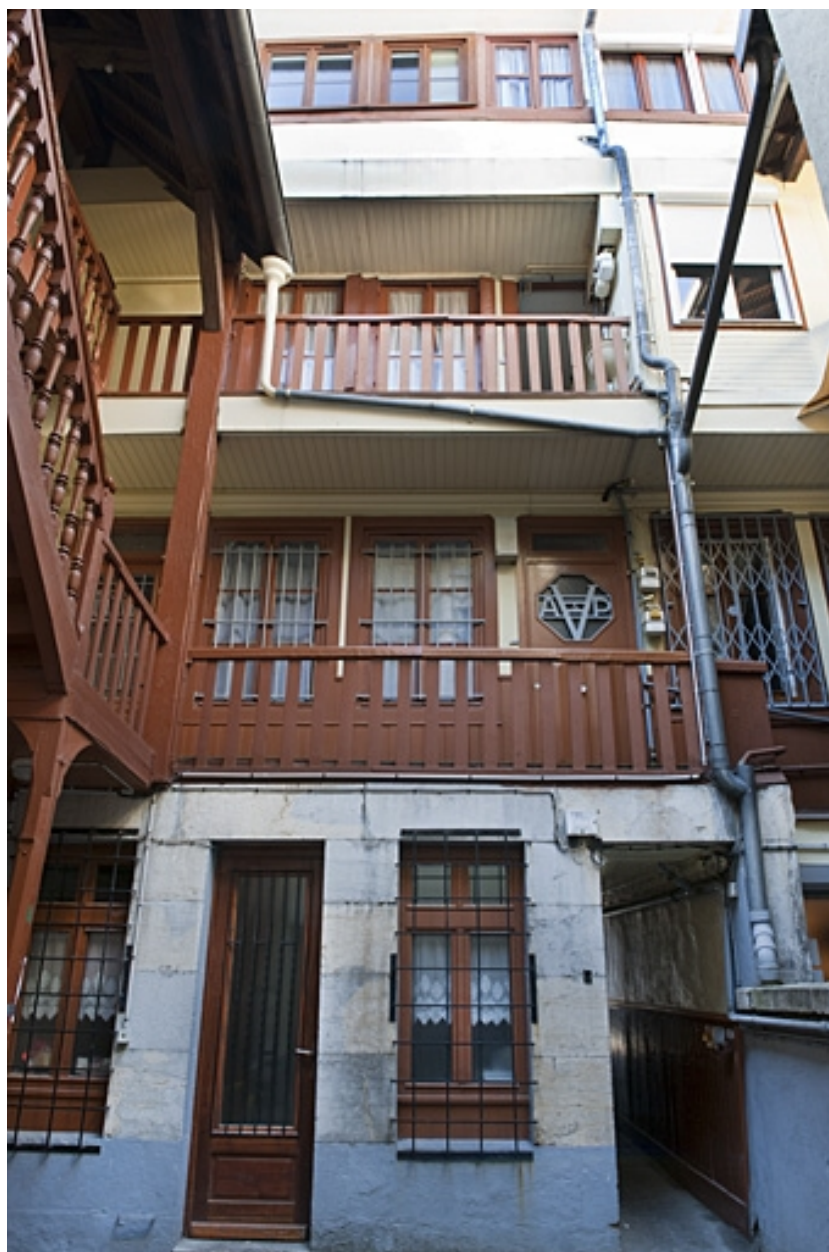
Logis principal : vue d'ensemble de la façade postérieure.

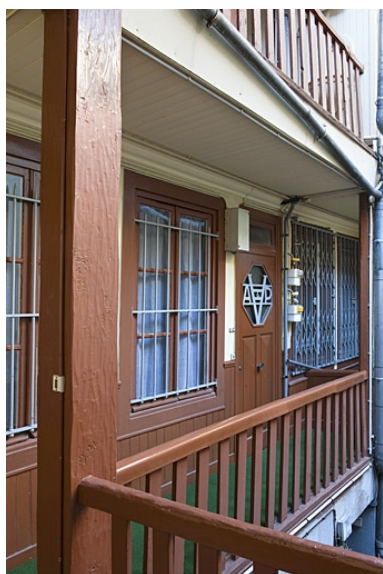
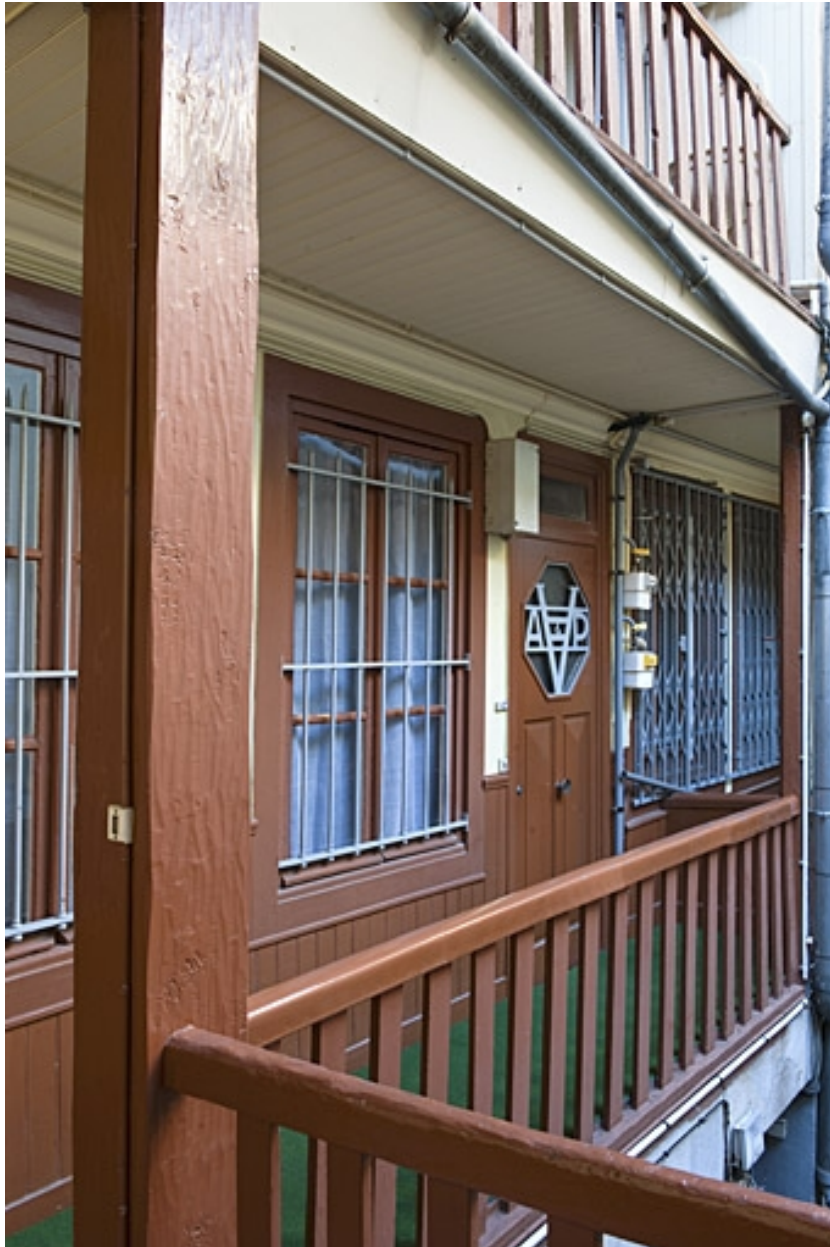
Façade postérieure du logis principal : détail d'une coursière.  
Phot. Jérôme Mongreville  
IVR43\_20112500157NUC4A

Façade postérieure du logis principal : détail d'une coursière.

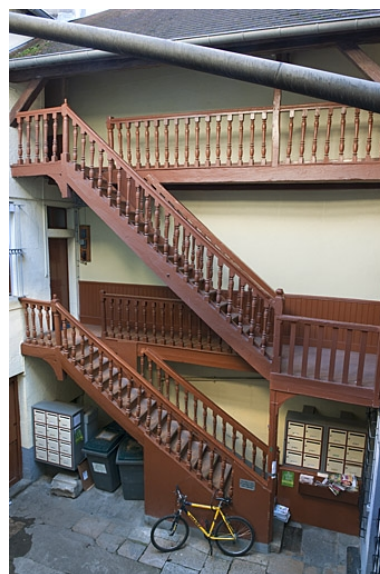
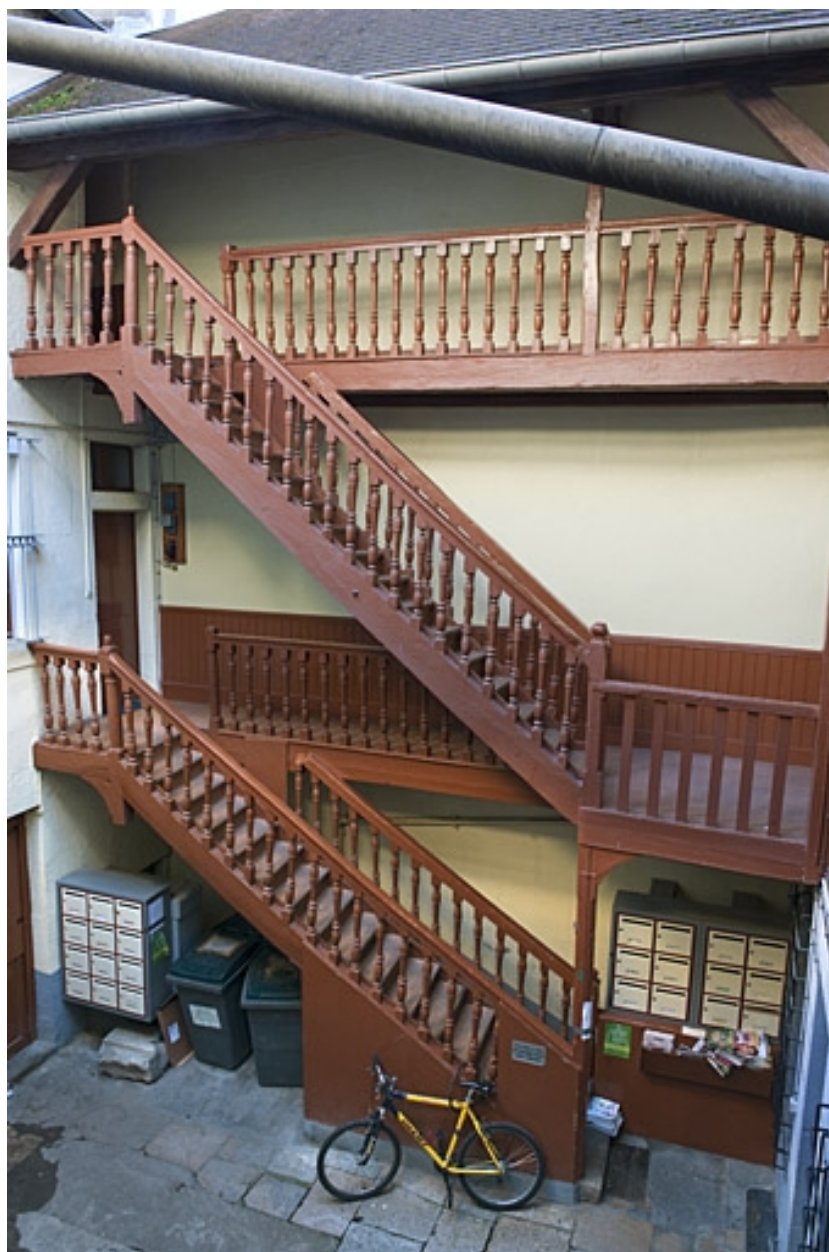
Vue d'ensemble de l'escalier à cage ouverte situé à droite dans la première cour.  
Phot. Jérôme Mongreville  
IVR43\_20112500156NUC4A

Vue d'ensemble de l'escalier à cage ouverte situé à droite dans la première cour.

Escaliers : escalier de distribution extérieur : escalier droit, cage ouverte, escalier en charpente ; escalier de distribution extérieur : escalier tournant à retours sans jour, cage ouverte, escalier en charpente ; escalier dans-œuvre

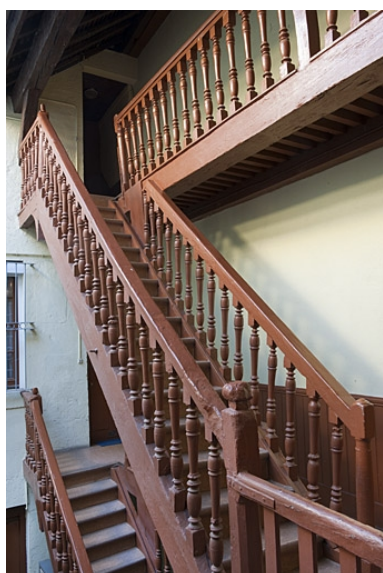
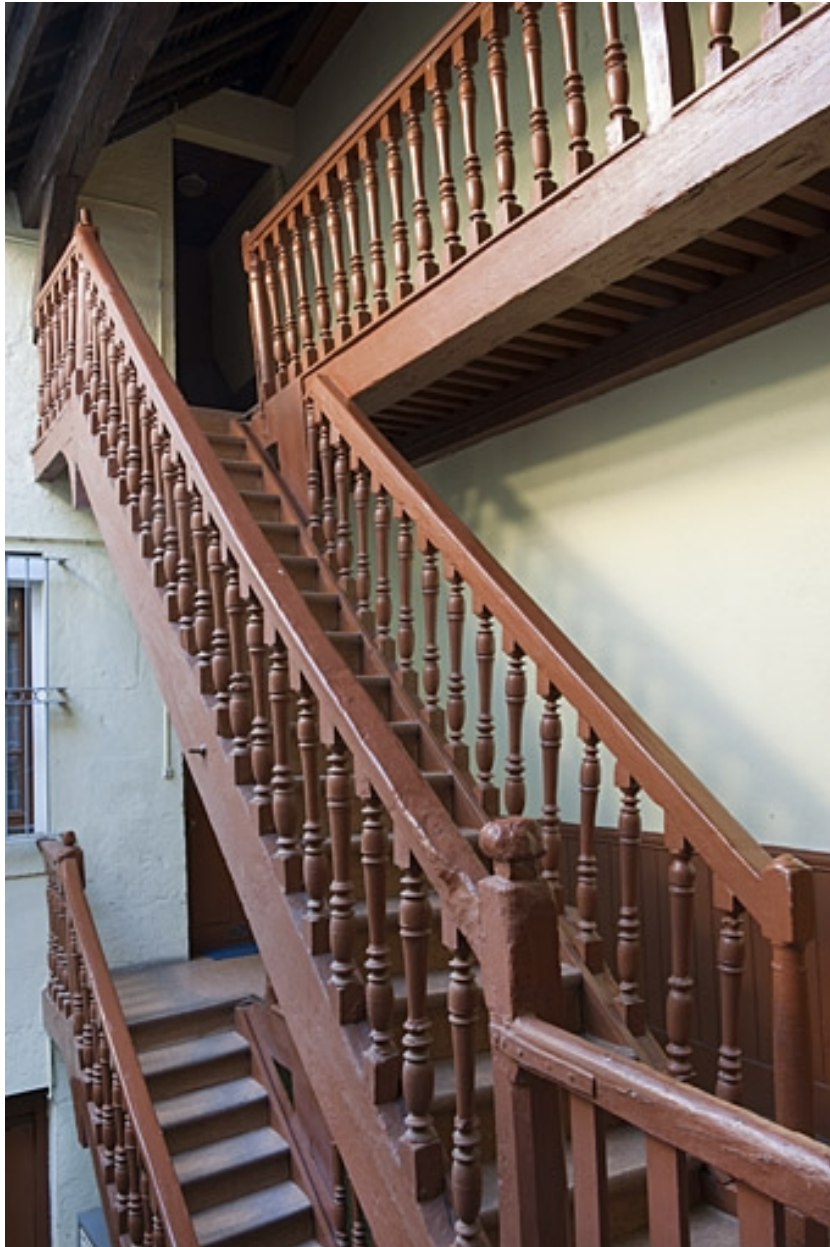
Escalier à cage ouverte à droite dans la première cour : détail des volées supérieures.  
Phot. Jérôme Mongreville  
IVR43\_20112500158NUC4A

Escalier à cage ouverte à droite dans la première cour : détail des volées supérieures.

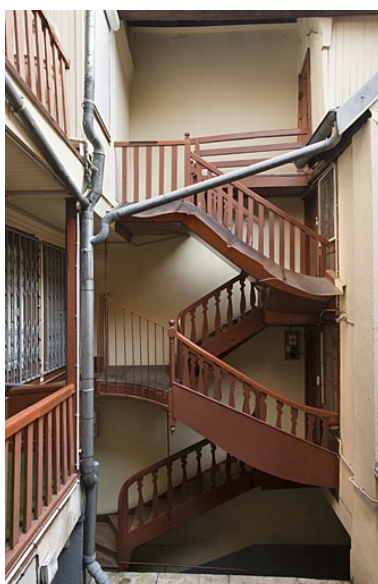
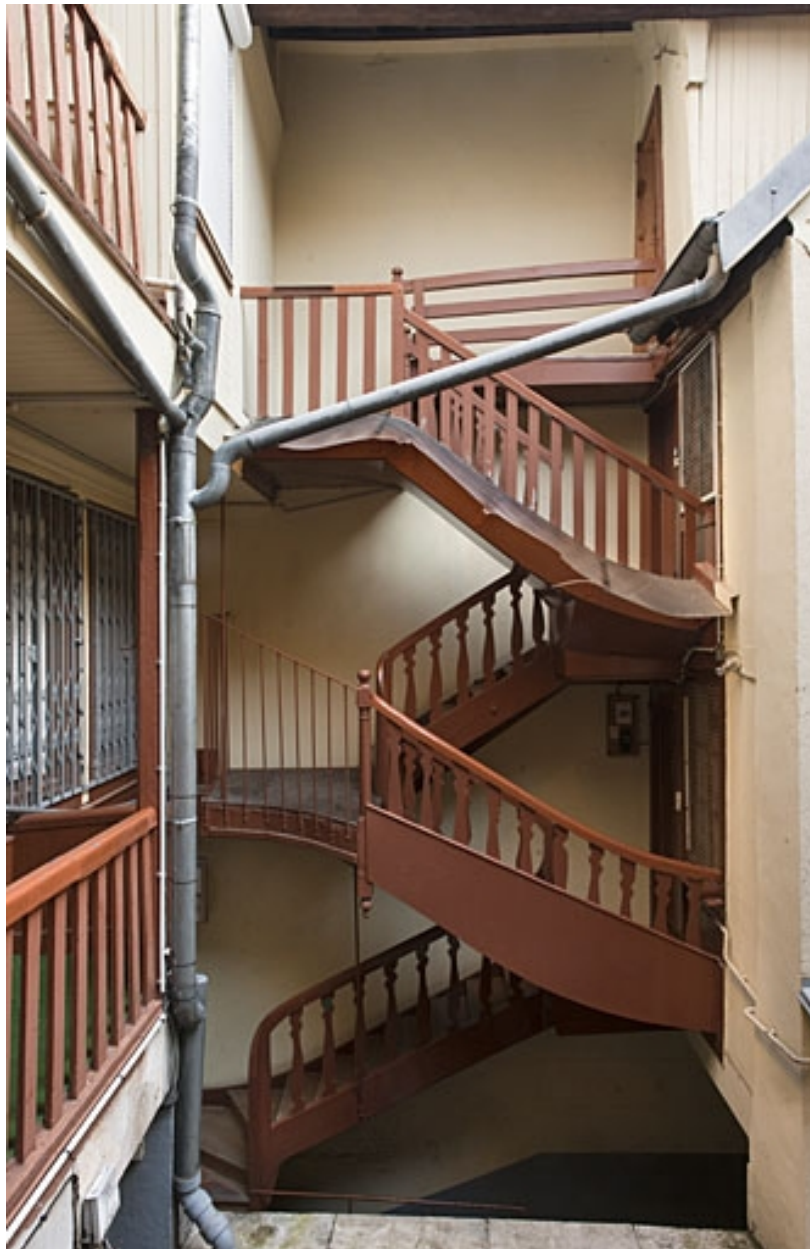
Escalier à cage ouverte à gauche dans la première cour : vue d'ensemble.  
Phot. Jérôme Mongreville  
IVR43\_20112500159NUC4A

Escalier à cage ouverte à gauche dans la première cour : vue d'ensemble.
