Bourgogne-Franche-Comté, Haute-Saône  
La Voivre  
R.D.139

## **moulin à farine, puis scierie**

Numéro de dossier : IA70000123  
Date de l'enquête initiale : 2005  
Date(s) de rédaction : 2005  
Cadre de l'étude : patrimoine industriel patrimoine industriel de la Haute-Saône  
Degré d'étude : étudié

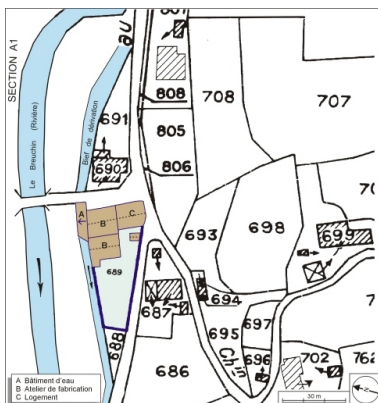
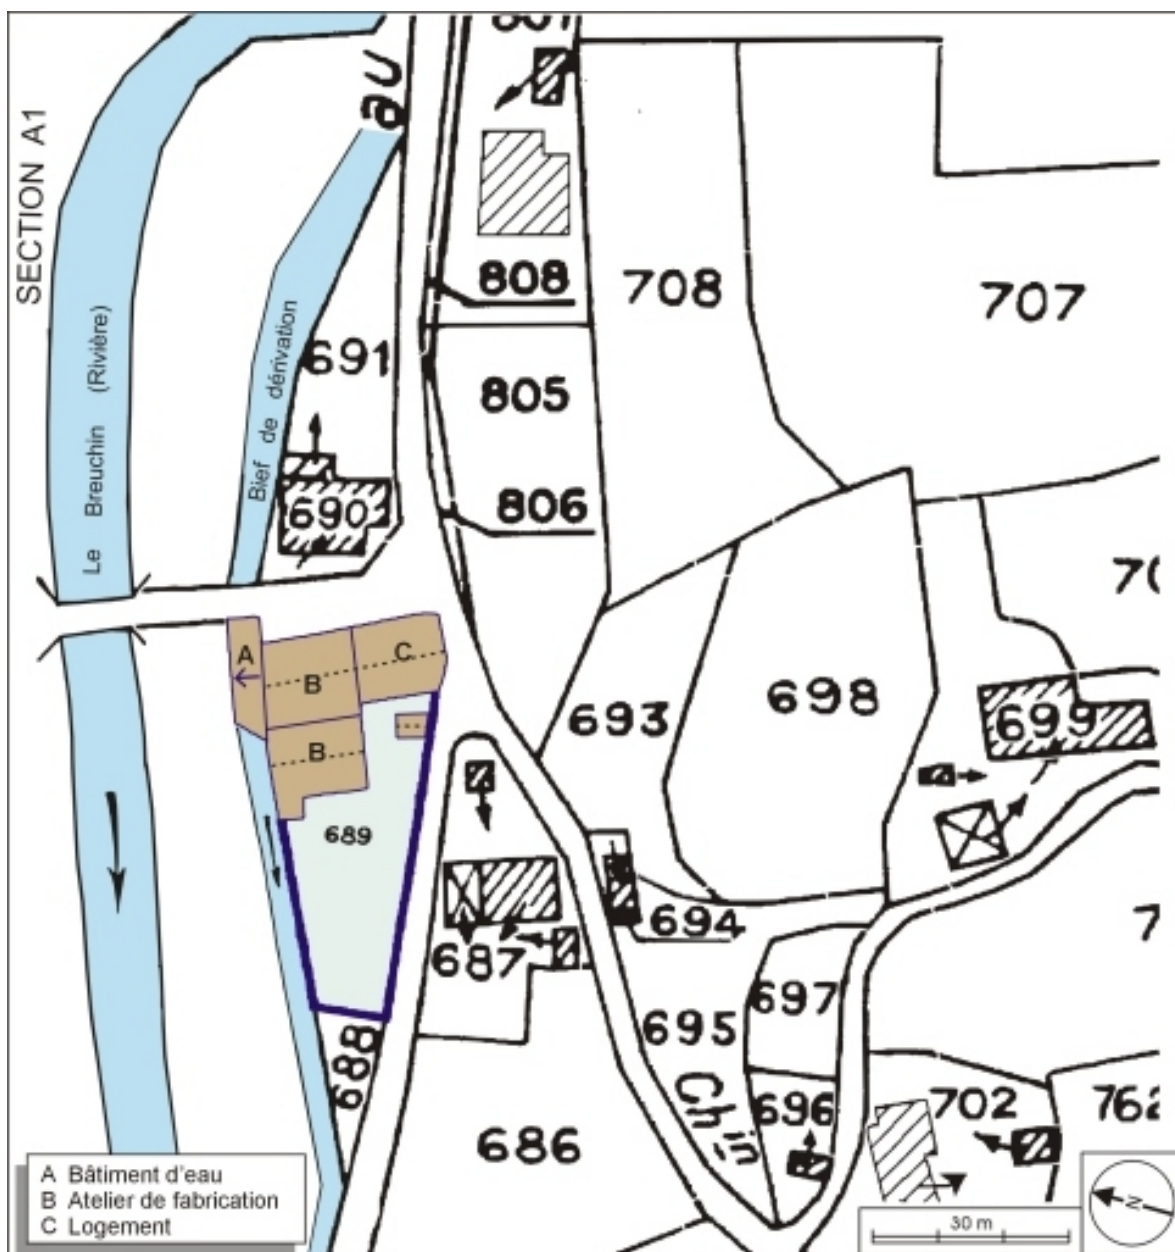
Plan-masse et de situation. Extrait du plan cadastral numérisé, 2005, section A, 1:2500 agrandi à 1:1000.

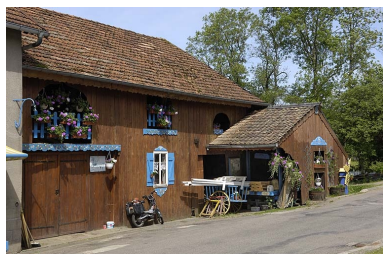
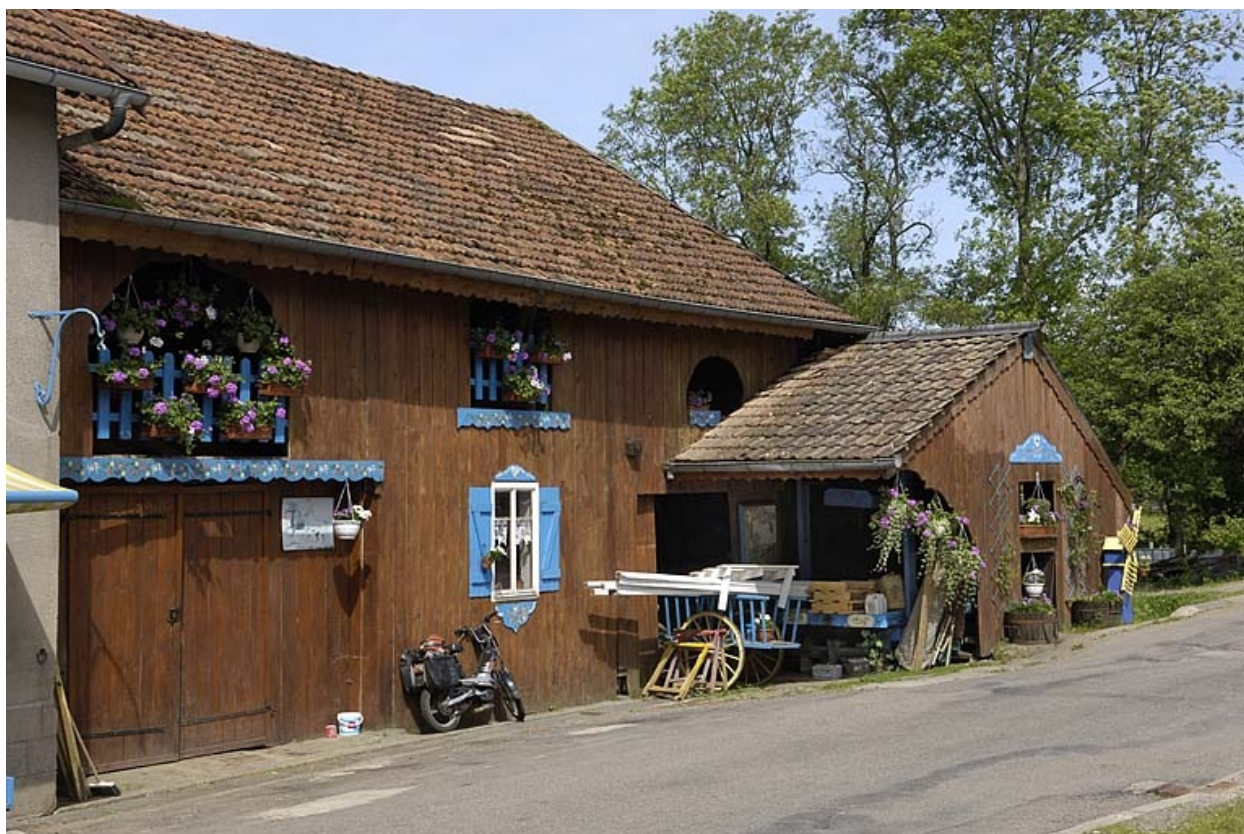
Façade est de l'atelier de scierie.  
Phot. Jérôme Mongreville  
IVR43\_20057000350NUCA

Façade est de l'atelier de scierie.

L'atelier de scierie possède une charpente en bois avec essentage de planches. Le logement est construit en moellon de grès enduit, à un étage carré, toit à longs pans et tuile mécanique. Le bâtiment d'eau est couvert d'un appentis. Un petit édifice construit en moellon de grès et situé à l'arrière du logement, possède un linteau frappé de la date 1790, attestant une possible reconstruction de la partie habitation.

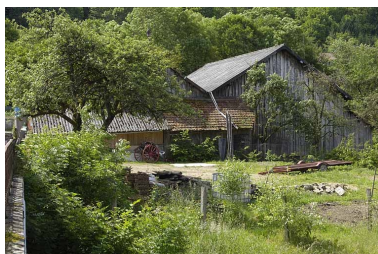
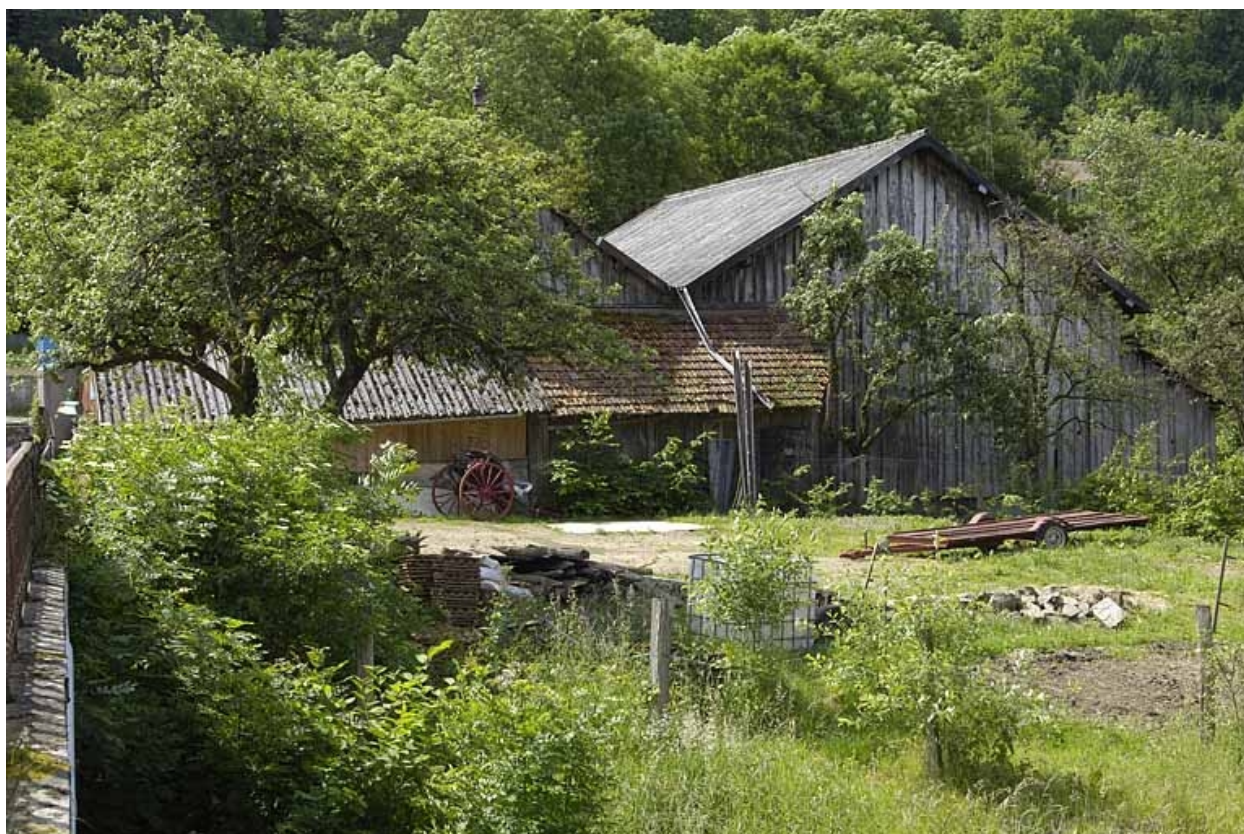
Pignons de l'atelier de scierie.  
Phot. Jérôme Mongreville  
IVR43\_20057000352NUCA

Pignons de l'atelier de scierie.

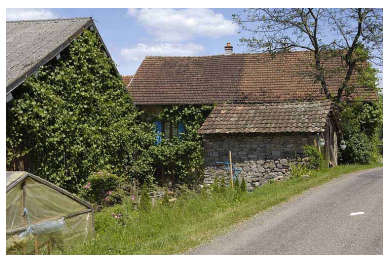
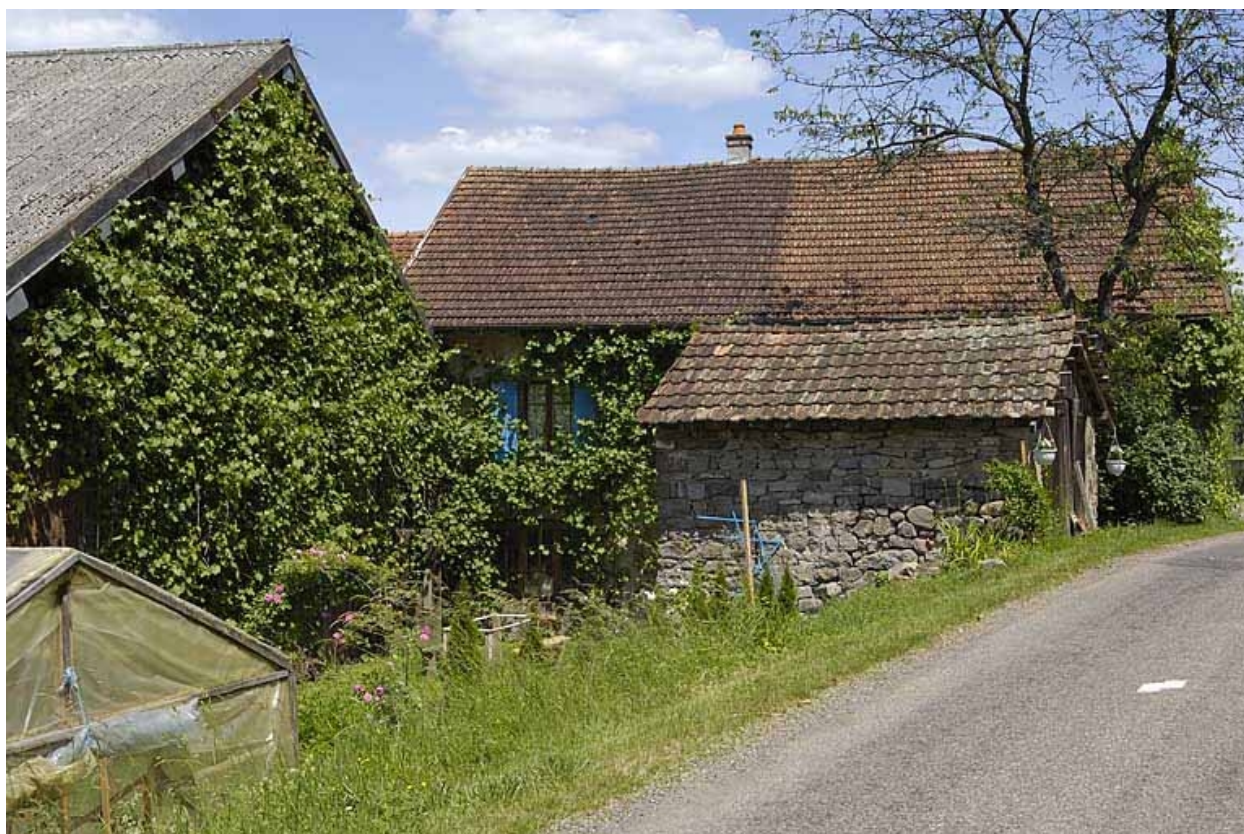
Façade postérieure du logement.  
Phot. Jérôme Mongreville  
IVR43\_20057000347NUCA

Façade postérieure du logement.
