Bourgogne, Côte-d'Or
Semur-en-Auxois
11 place de l' Ancienne Comédie

théâtre dit la Comédie

Numéro de dossier : IA21005807

Cadre de l'étude : enquête thématique régionale salles de spectacle de Bourgogne-Franche-Comté

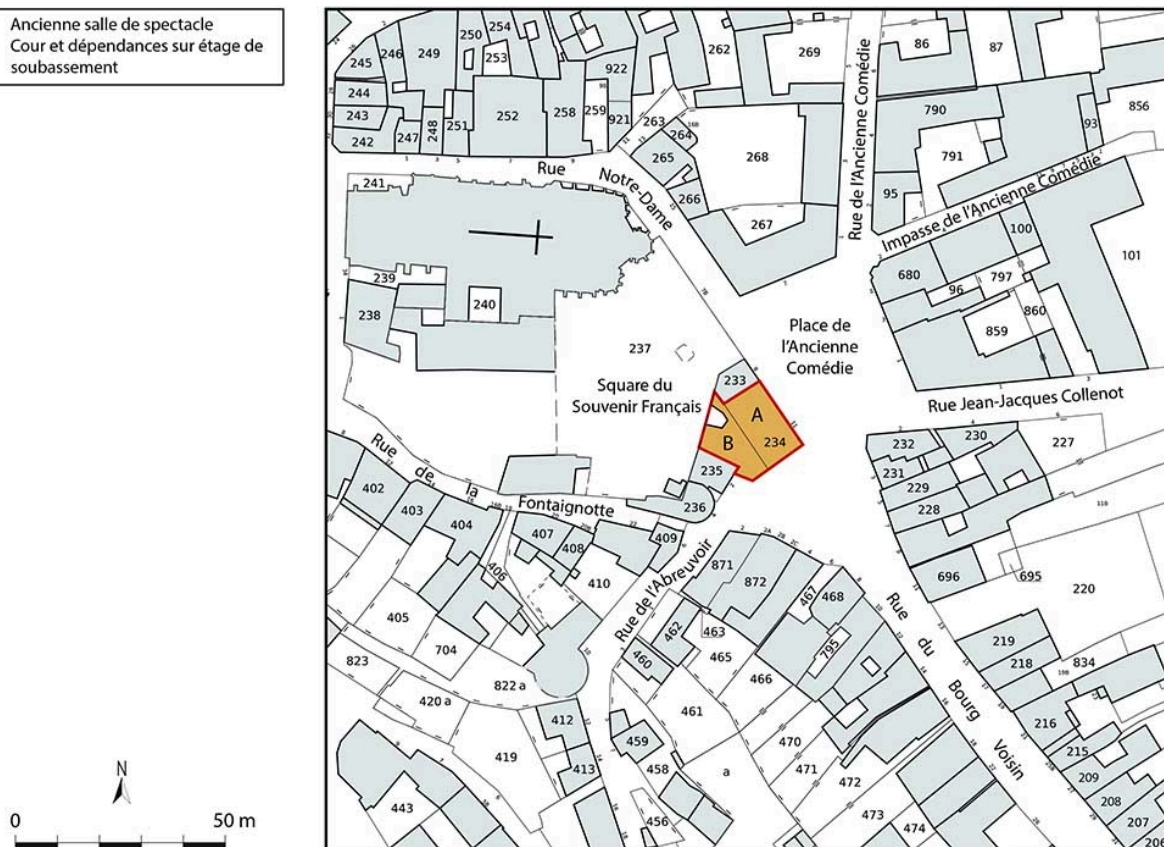
- A Ancienne salle de spectacle
- B Cour et dépendances sur étage de soubassement

Plan-masse et de situation. Source : Direction générale des Finances Publiques - Cadastre ; mise à jour 2021, section AE, 1/1 000.

Plan-masse et de situation. Source :
Direction générale des Finances
Publiques - Cadastre ; mise à
jour 2021, section AE, 1/1 000.

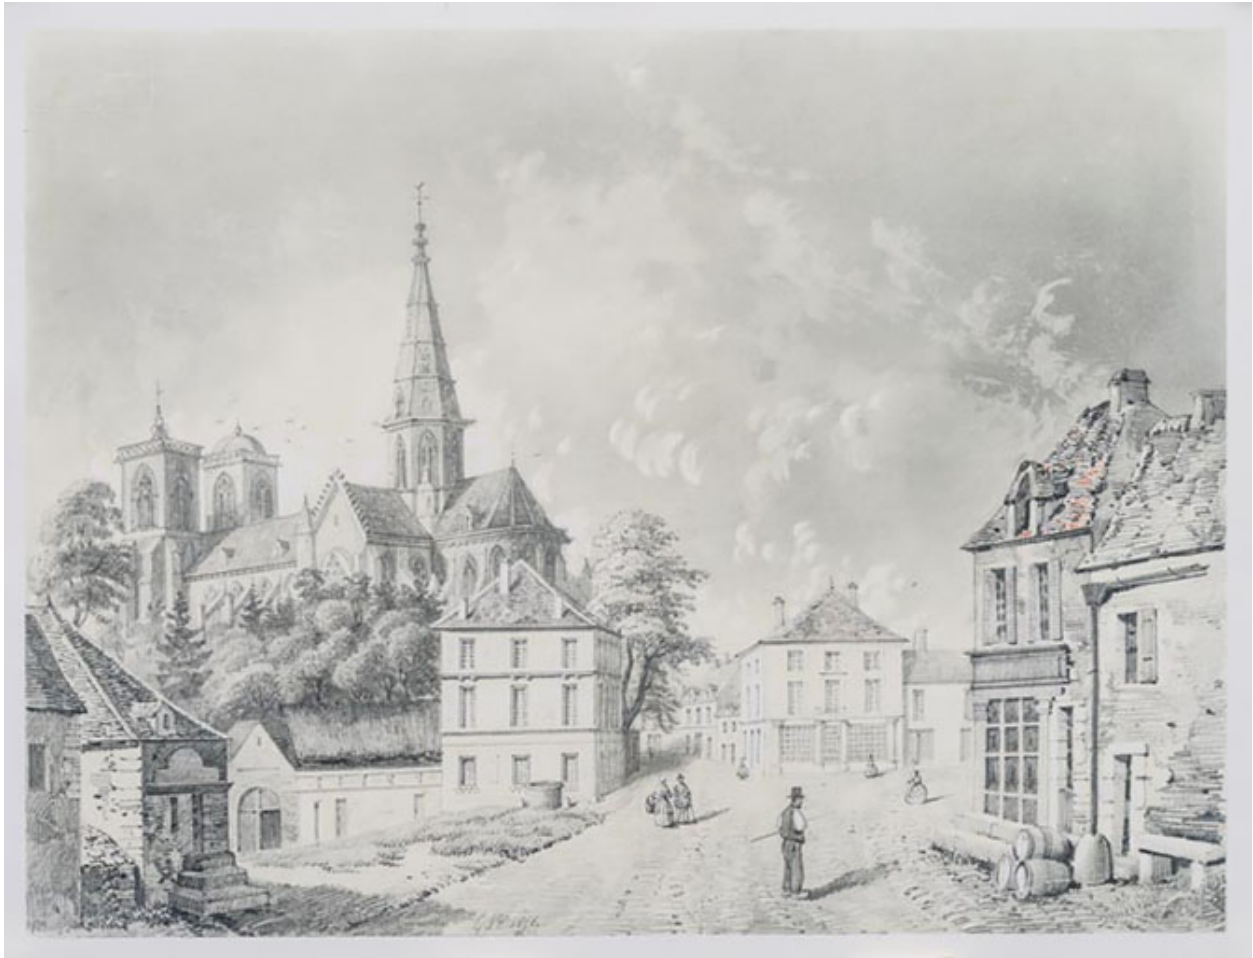
[Vue de l'ancienne Comédie et de l'église paroissiale]. 1858.

[Vue de l'ancienne Comédie et
de l'église paroissiale]. 1858.

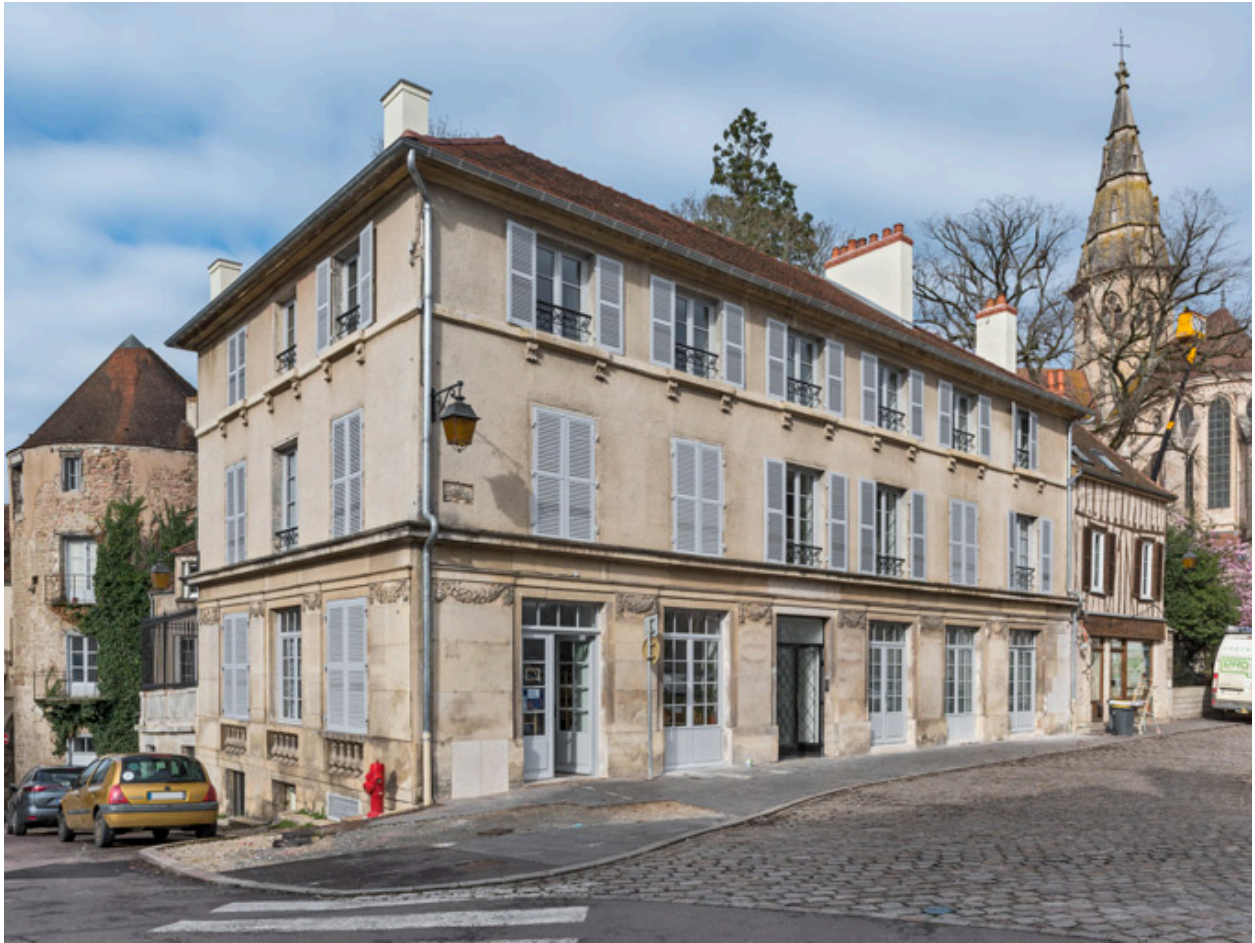
Vue d'ensemble, depuis l'est.

La Comédie comporte un sous-sol, deux étages carrés et un comble, desservis par des escaliers dans-oeuvre (l'un étant un escalier tournant à deux volées droite). Elle est coiffée d'un toit à longs pans, croupes et tuiles plates, mais un brisis revêtu d'ardoises a été aménagé sur le pan occidental. Elle a des murs en calcaire : pierres de taille apparentes au rez-de-chaussée (où les trumeaux des façades sud et est sont traités comme des pilastres), moellons enduits au-dessus. A l'ouest s'étend une terrasse en béton, soutenue côté rue par un corps de bâtiment aux murs de pierres de taille calcaires apparentes, supportant des dépendances en appentis.

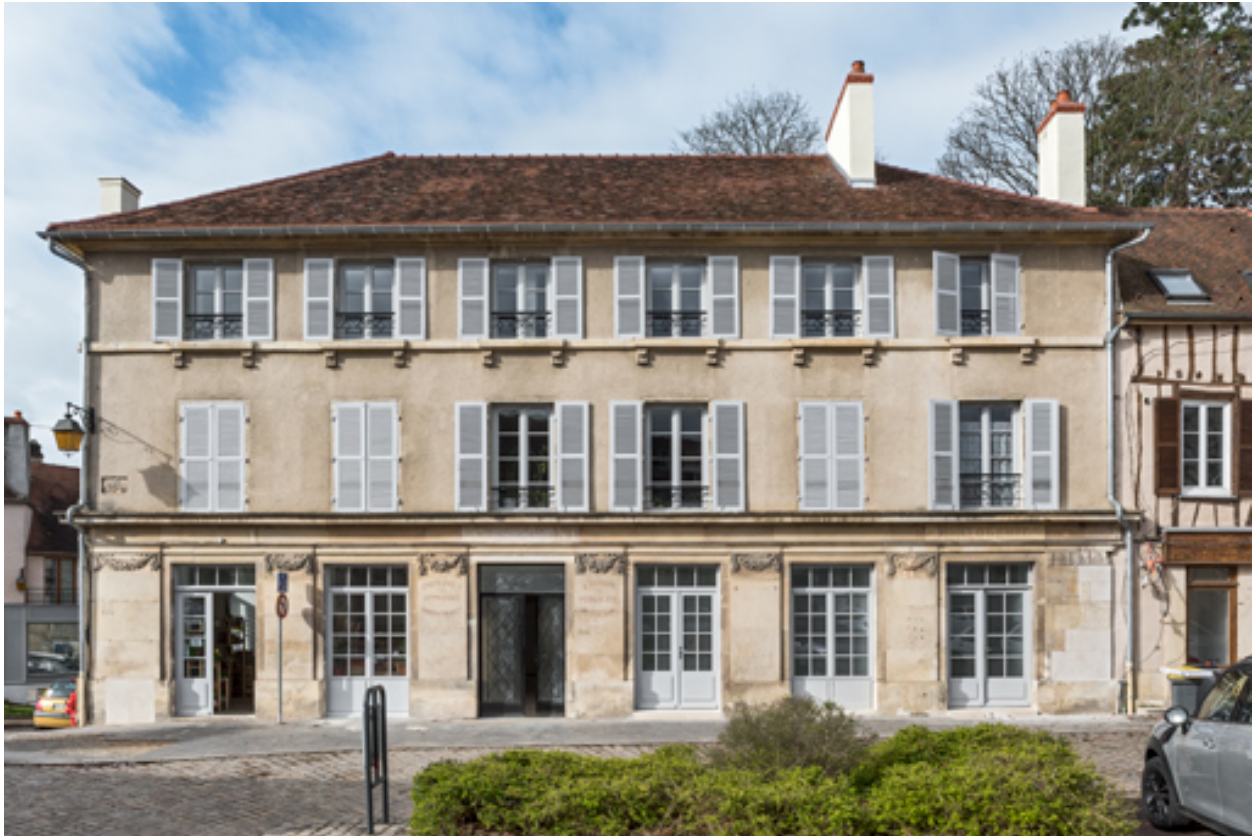
Façade antérieure.

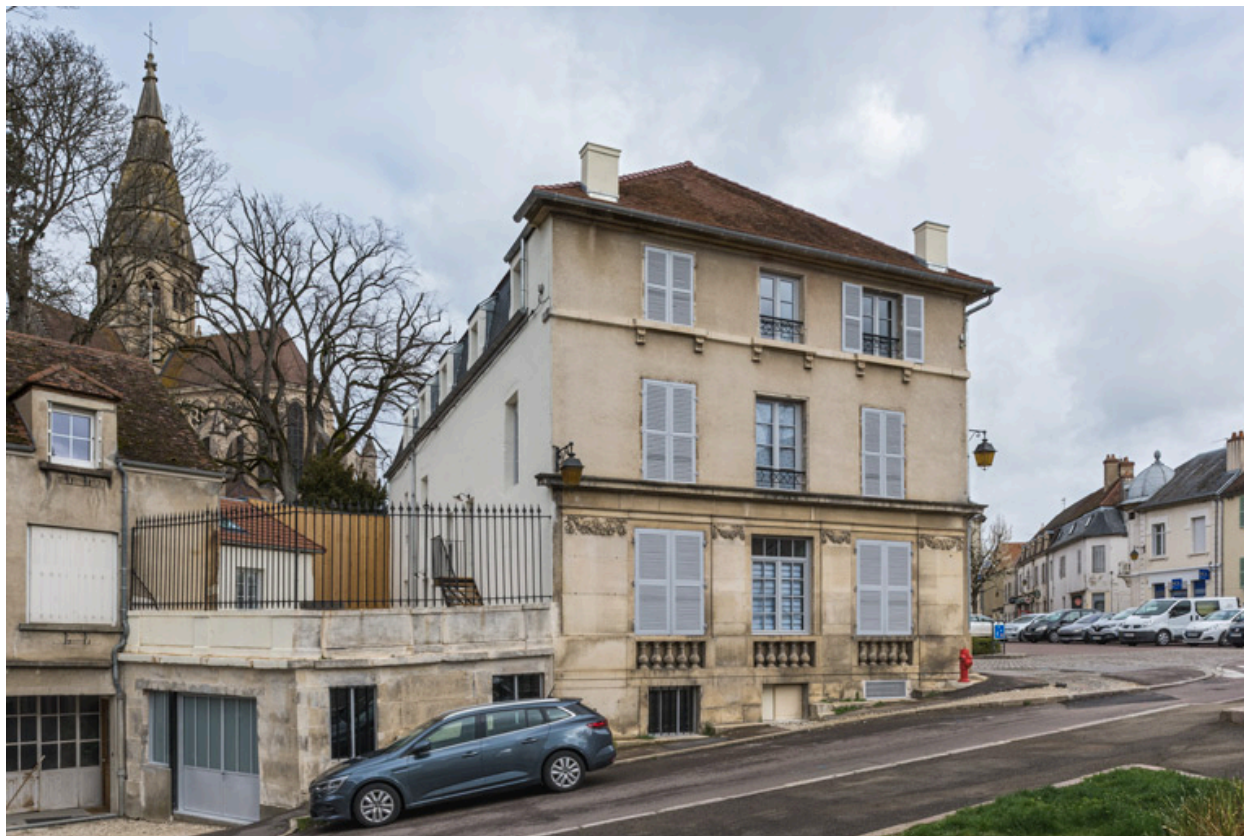
Façade latérale gauche.

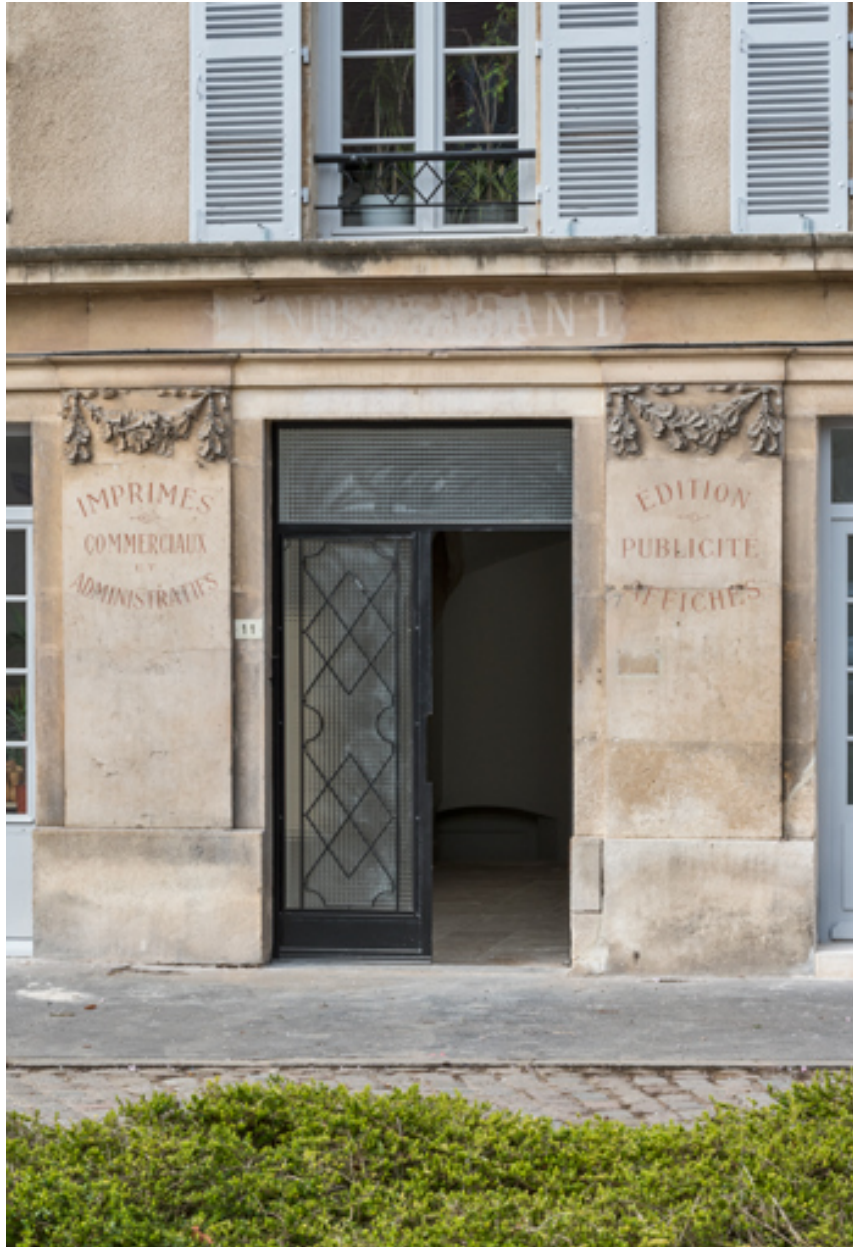
Façade antérieure : entrée.

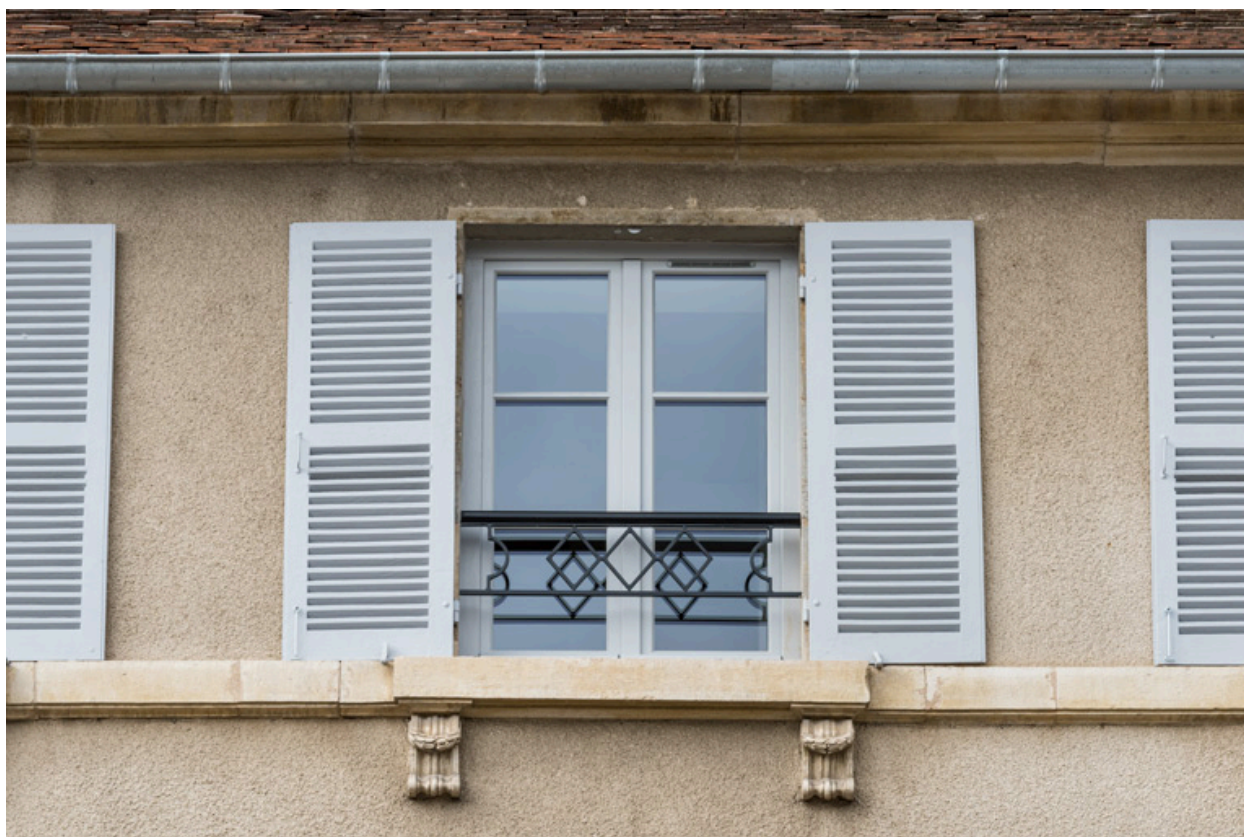
Façade antérieure : fenêtre du 2e étage.

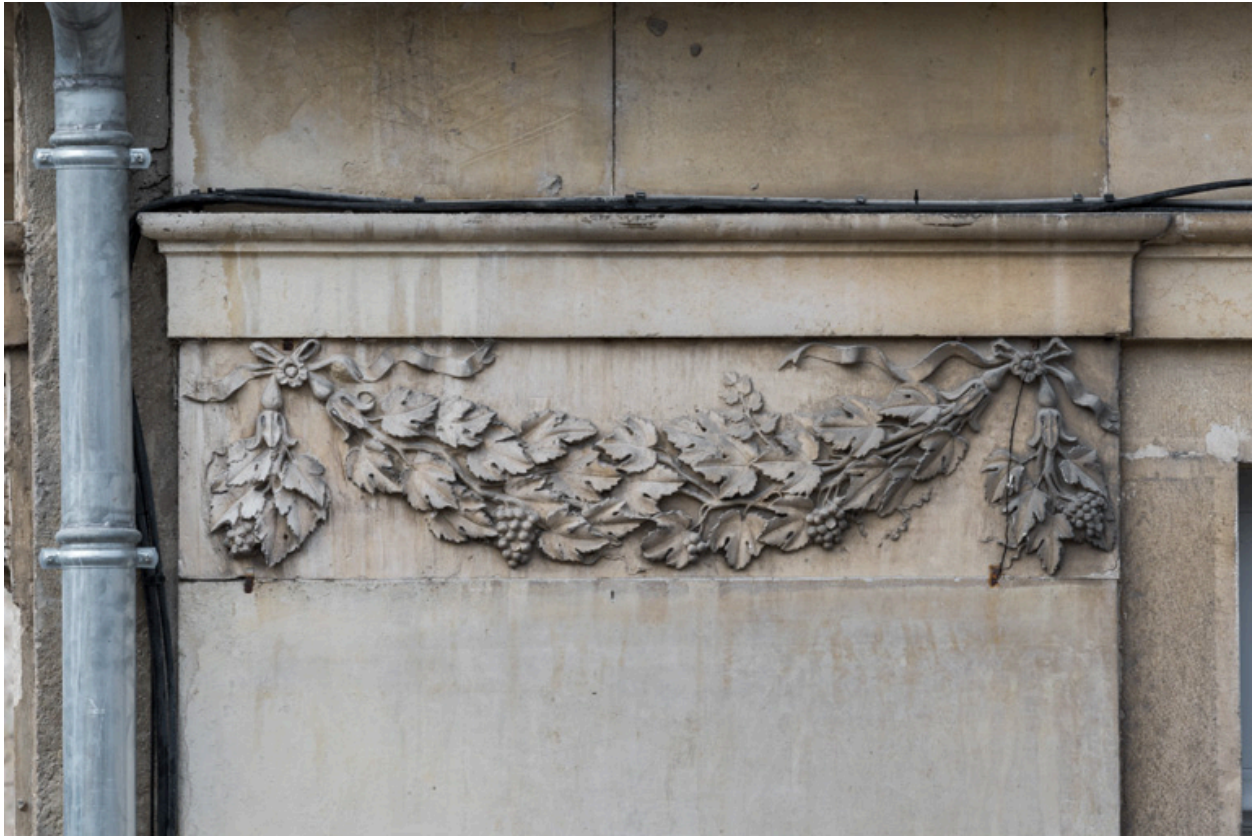
Façade antérieure, 1er pilastre (à gauche) : guirlande sculptée.

Les trumeaux des façades sud et est sont, au rez-de-chaussée, ornés en partie haute de guirlandes de feuillage et fruits, certaines accueillant un oiseau picorant.

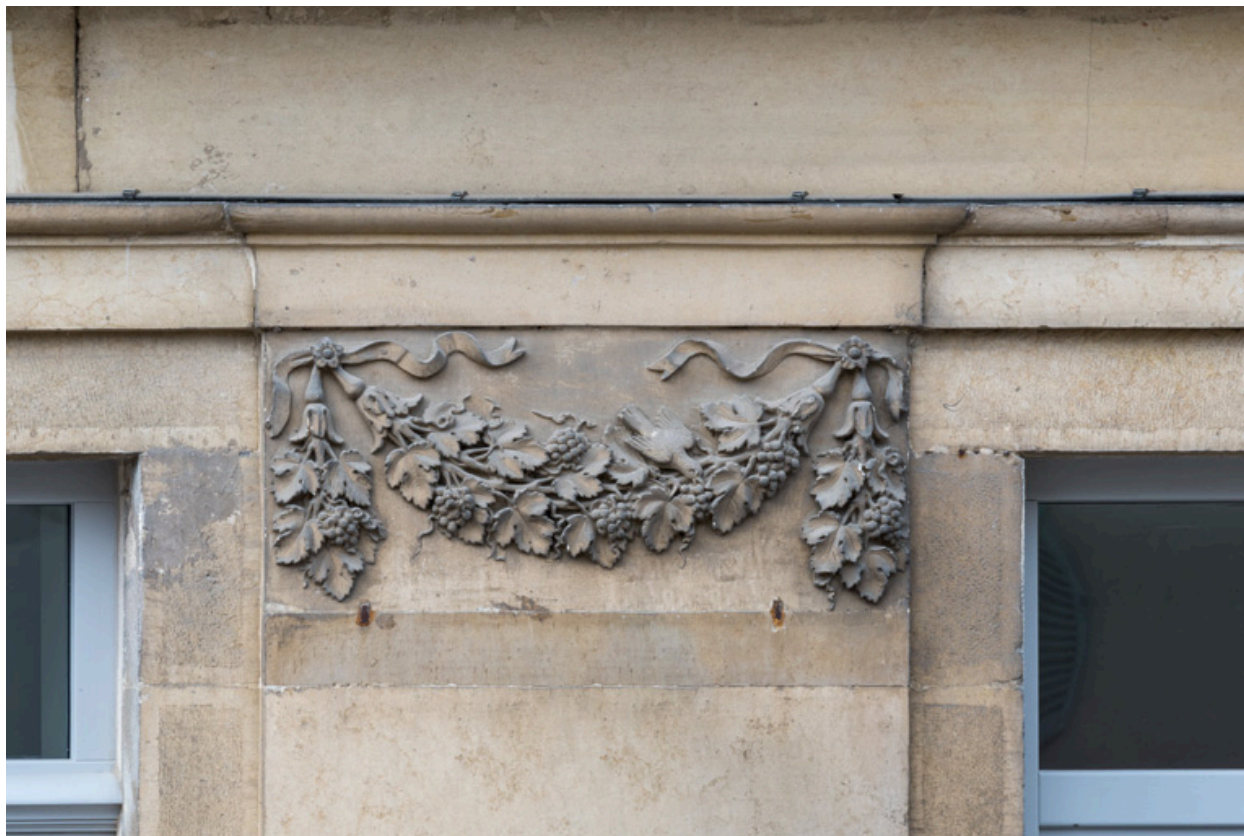
Façade antérieure, 2e pilastre (en partant de la gauche) : guirlande sculptée et oiseau picorant.

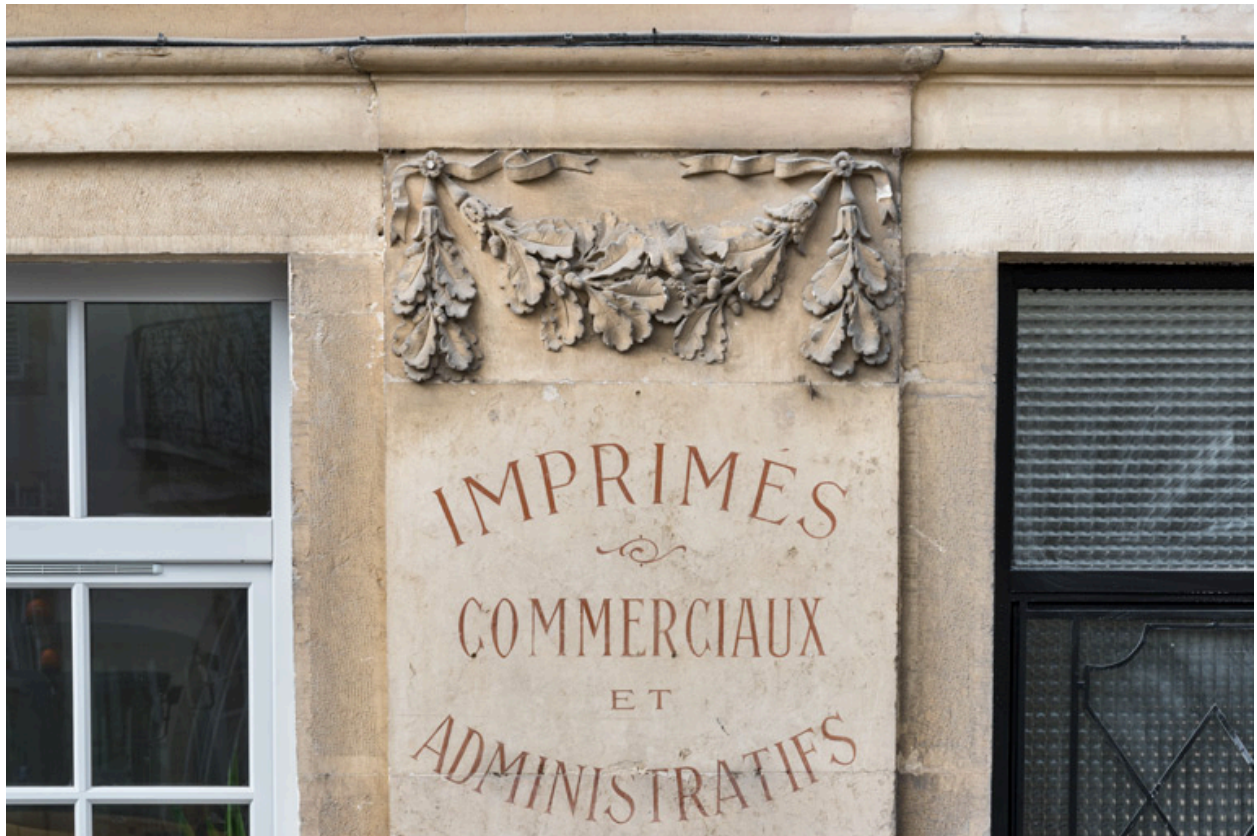
Façade antérieure, 3e pilastre (en partant de la gauche) : guirlande sculptée et inscriptions.

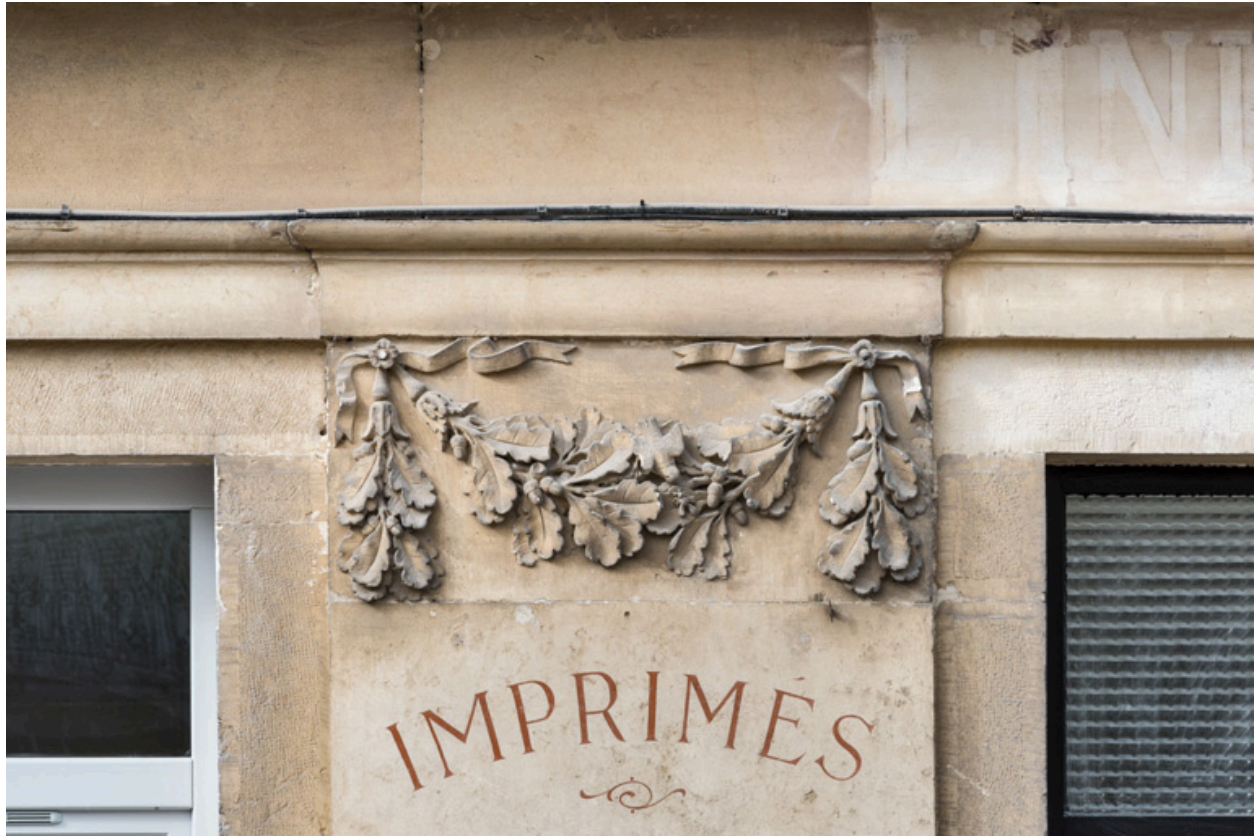
Façade antérieure, 3e pilastre (en partant de la gauche) : guirlande sculptée.

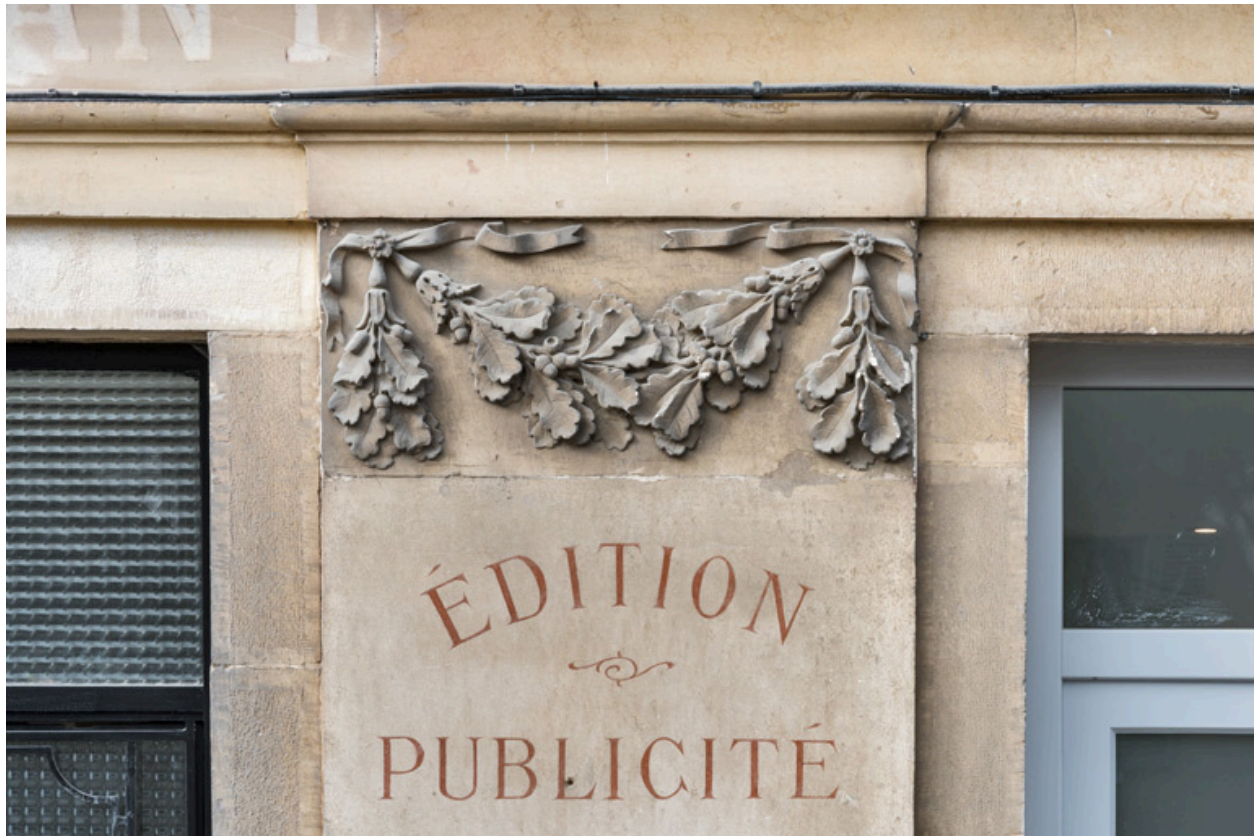
Façade antérieure, 4e pilastre (en partant de la gauche) : guirlande sculptée et inscriptions.

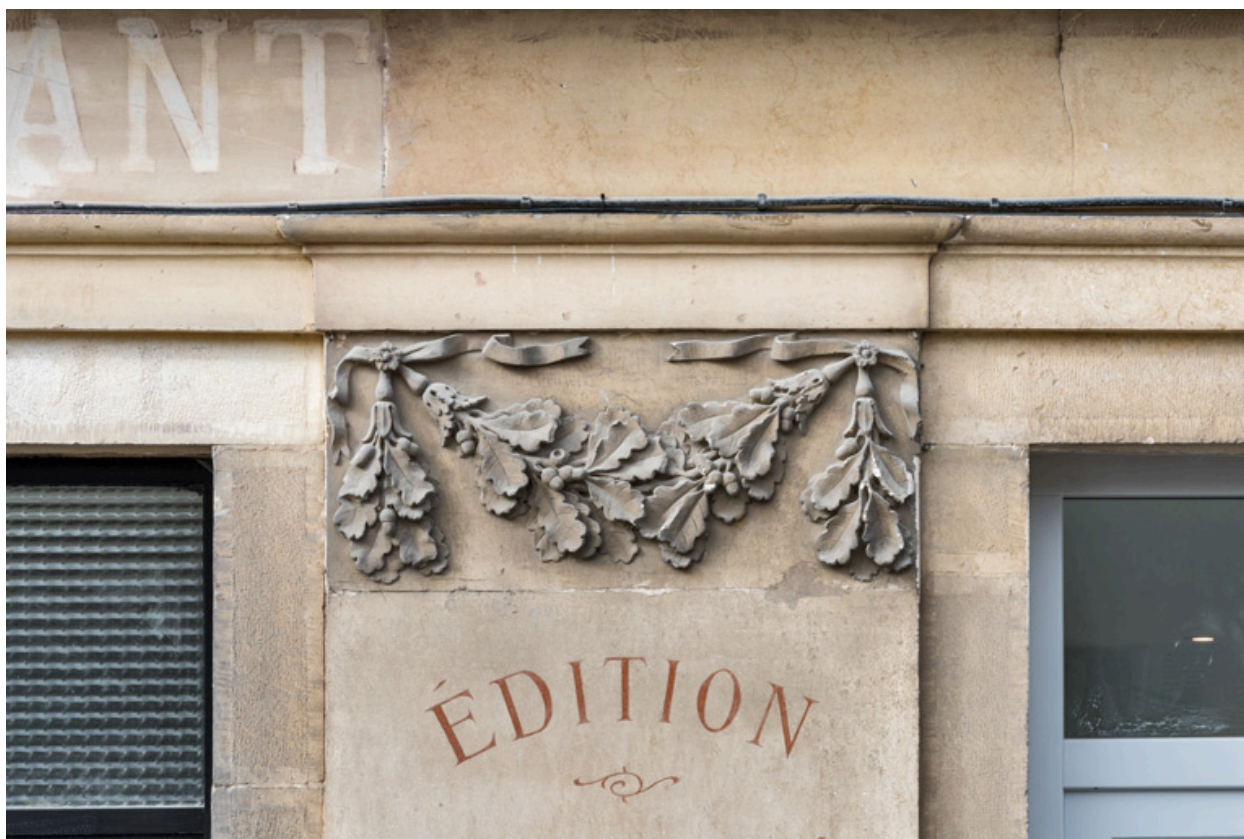
Façade antérieure, 4e pilastre (en partant de la gauche) : guirlande sculptée.

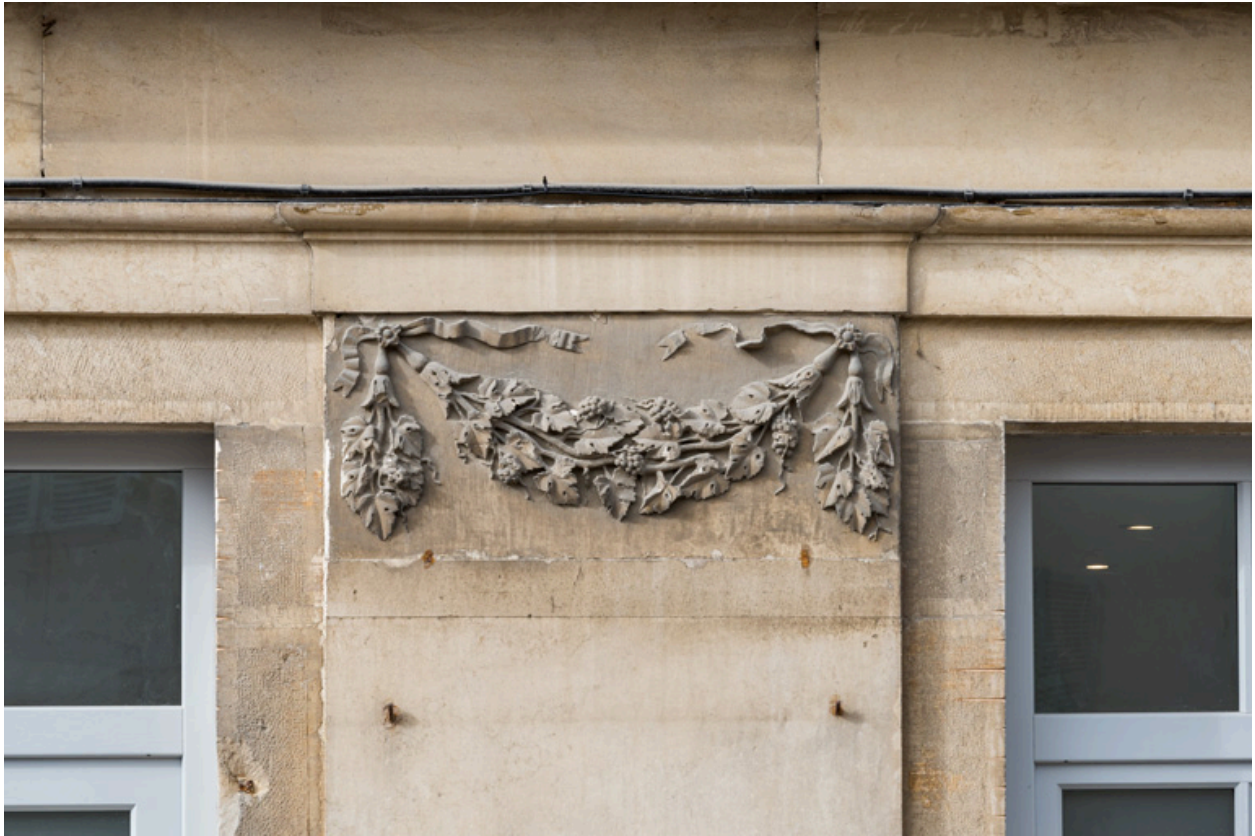
Façade antérieure, 5e pilastre (en partant de la gauche) : guirlande sculptée.

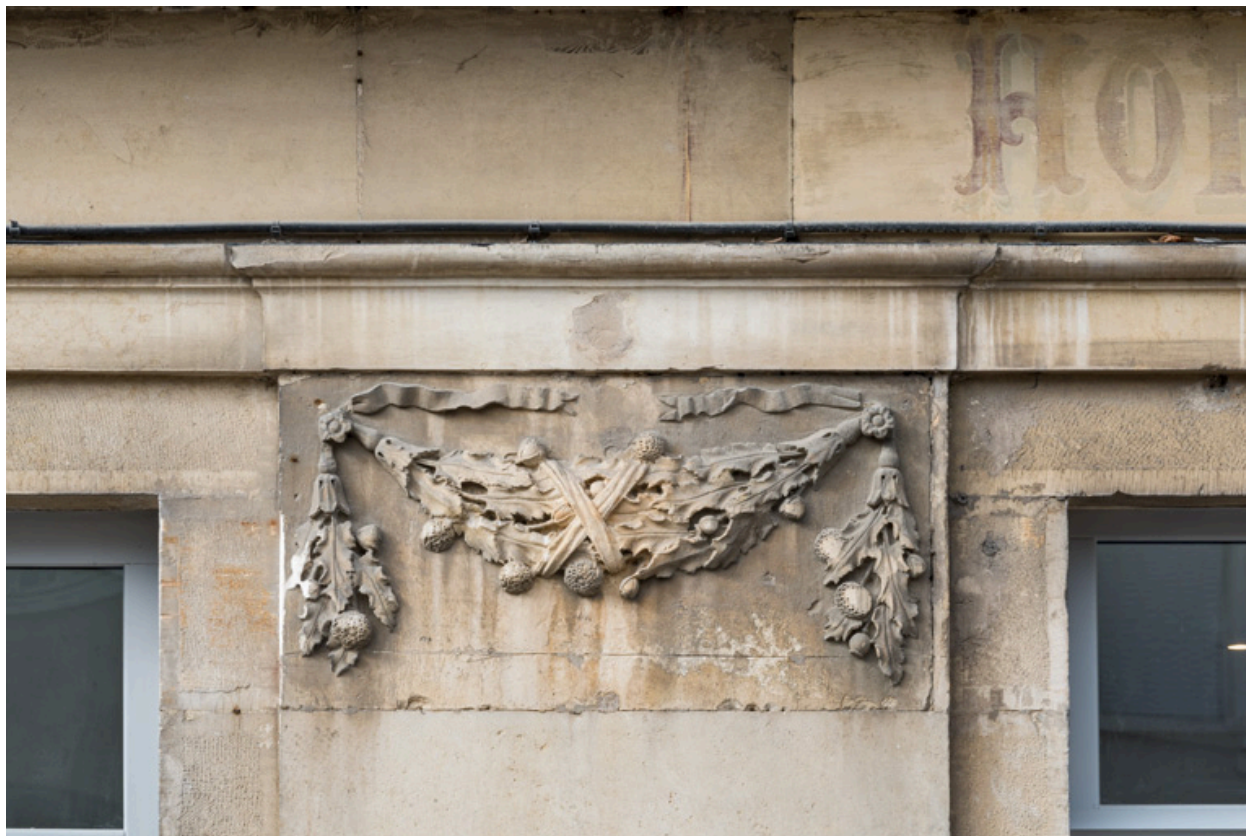
Façade antérieure, 6e pilastre (en partant de la gauche) : guirlande sculptée.

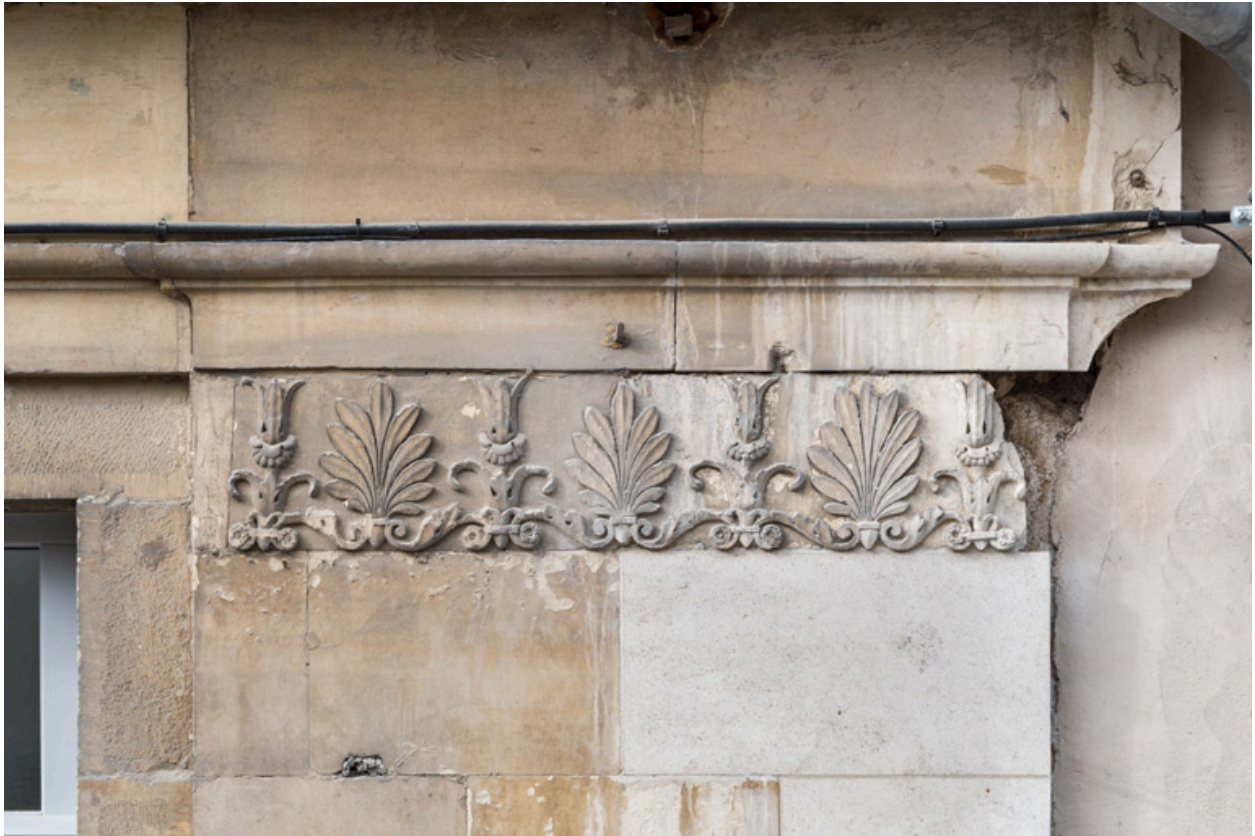
Façade antérieure, 7e et dernier pilastre (à droite) : guirlande sculptée.

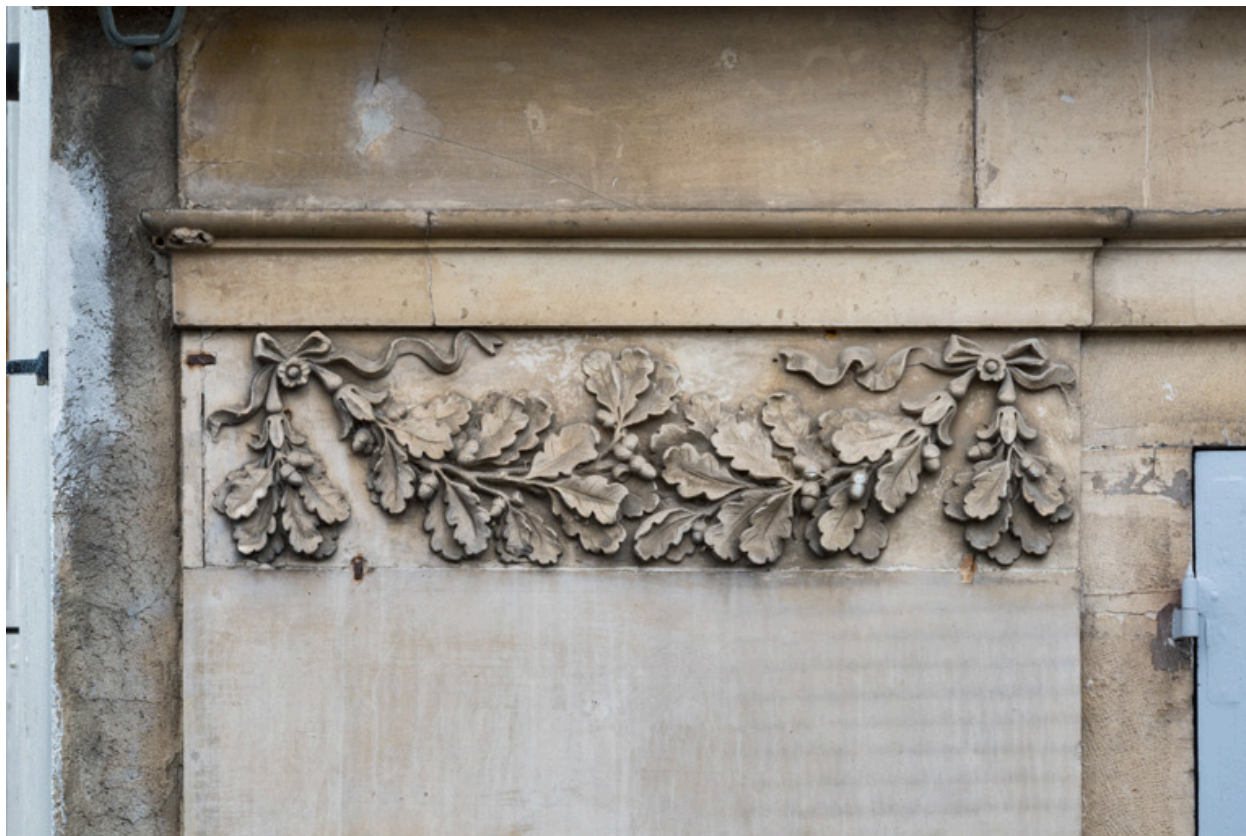
Façade latérale gauche, 1er pilastre (à gauche) : guirlande sculptée.

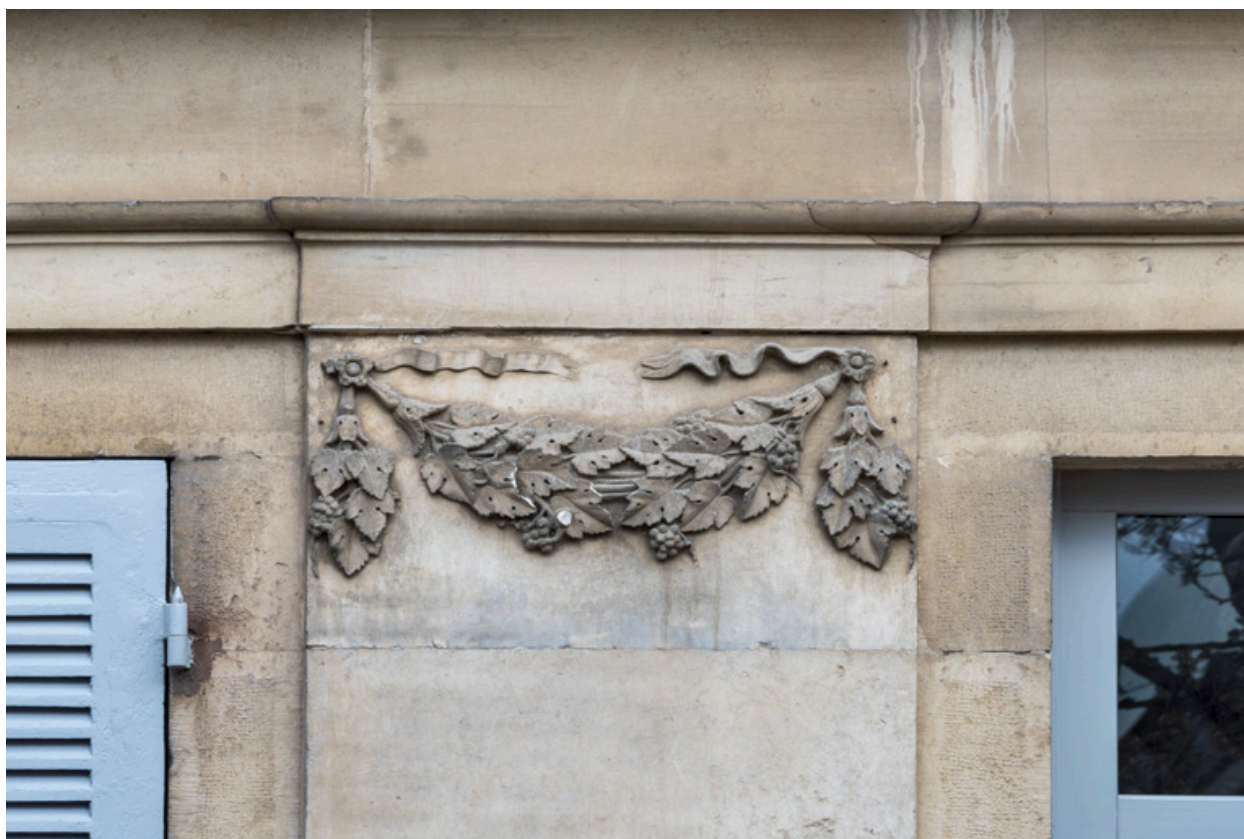
Façade latérale gauche, 2e pilastre (en partant de la gauche) : guirlande sculptée.

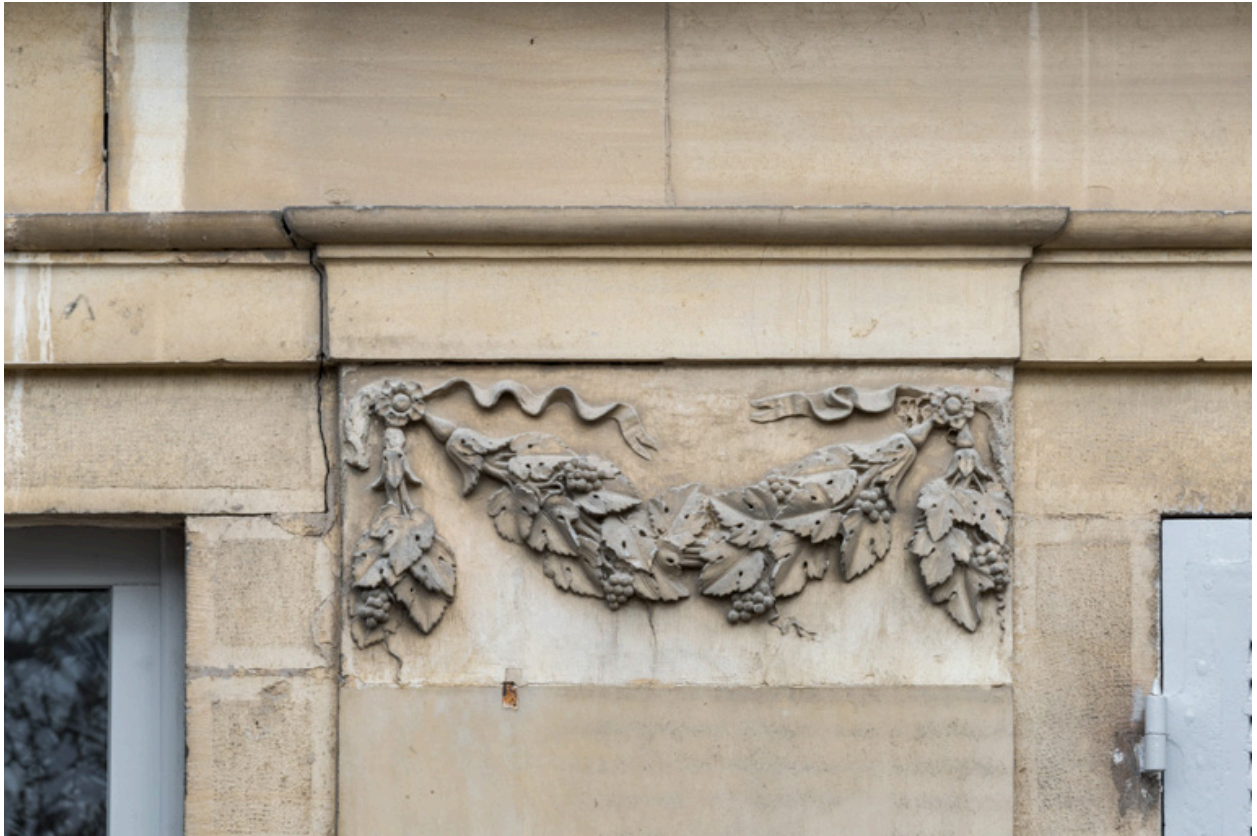
Façade latérale gauche, 3e pilastre (en partant de la gauche) : guirlande sculptée.

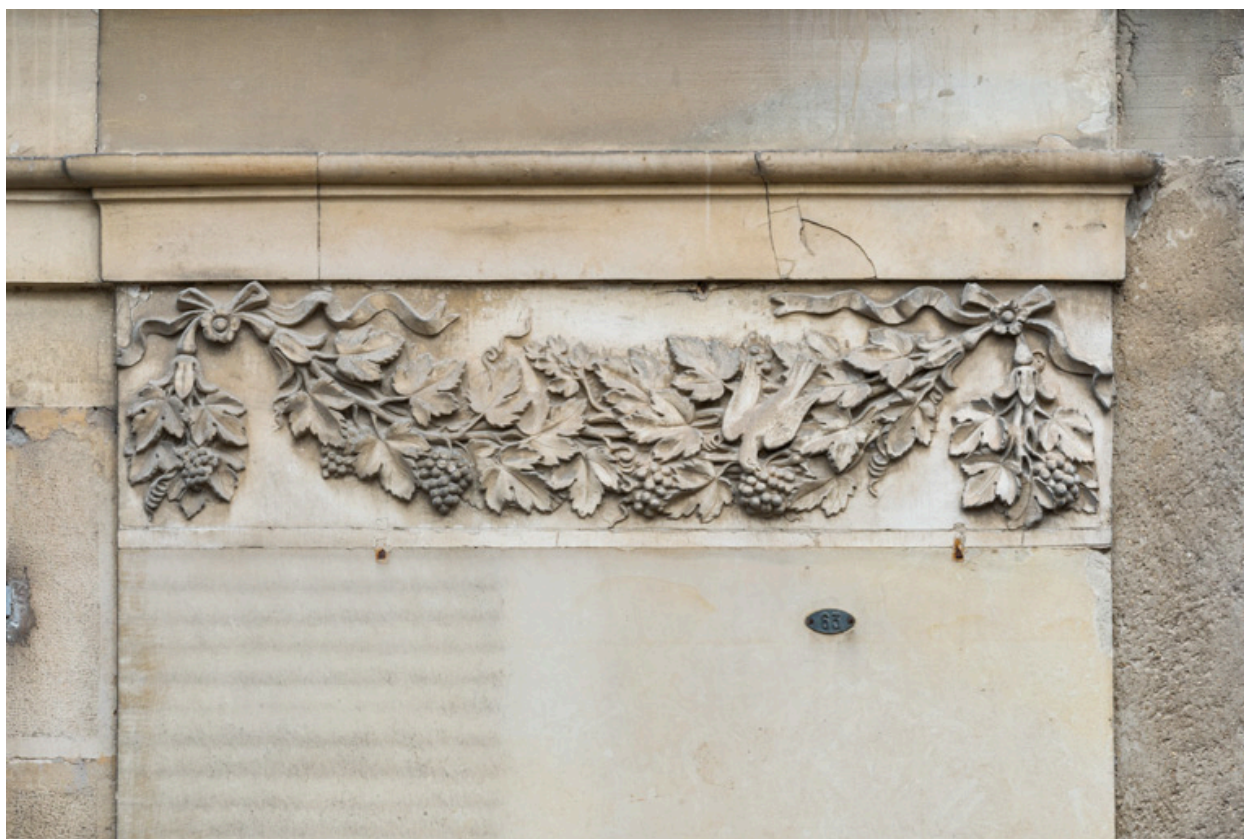
Façade latérale gauche, 4e et dernier pilastre (à droite) : guirlande sculptée et oiseau picorant.
