Bourgogne, Côte-d'Or Semur-en-Auxois 11 place de l' Ancienne Comédie

théâtre dit la Comédie

Numéro de dossier : IA21005807 Date de l'enquête initiale : 2021 Date(s) de rédaction : 2021

Cadre de l'étude : enquête thématique régionale salles de spectacle de Bourgogne-Franche-Comté

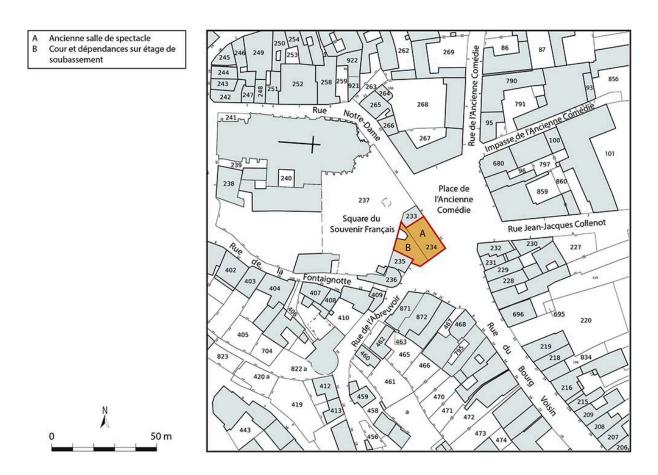
IVR26_20222100164NUDA

Plan-masse et de situation. Source : Direction générale des Finances Publiques - Cadastre ; mise à jour 2021, section AE, 1/1 000.

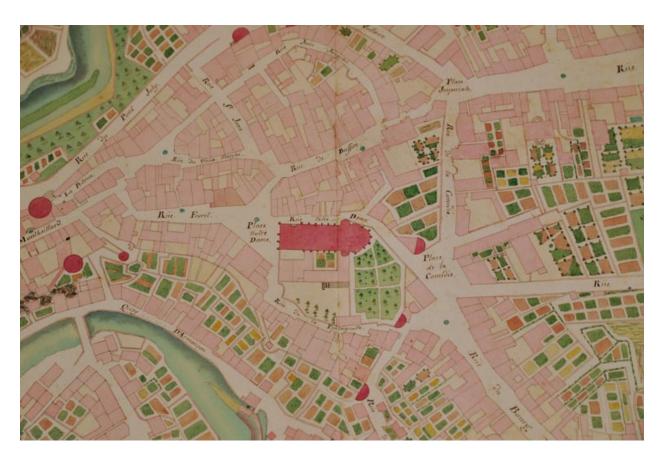
IVR26_20222100279NUC2A

Plan de Semur-en-Auxois en 1812, montrant la place de la Comédie.

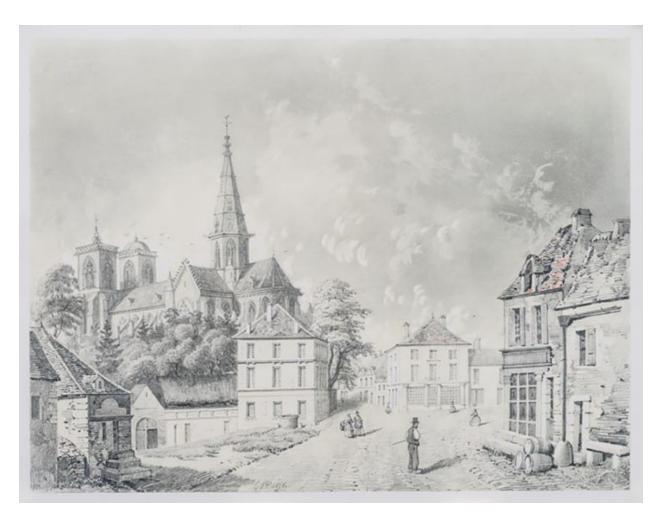
IVR26_20222100265NUC4A

[Vue de l'ancienne Comédie et de l'église paroissiale]. 1858.

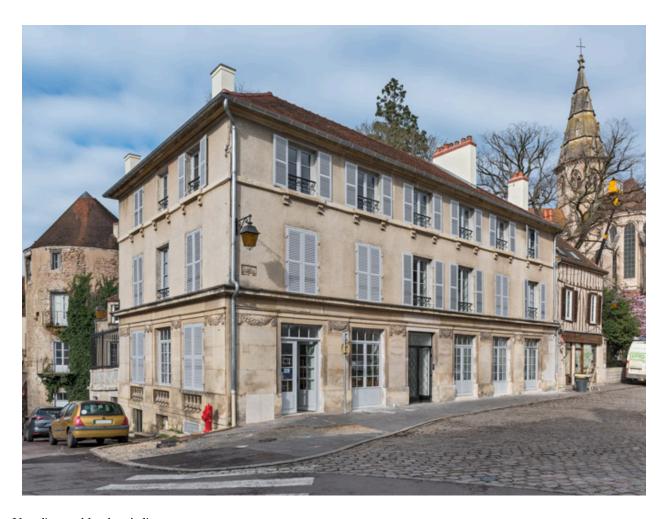
IVR26_20232100059NUC4A

Vue d'ensemble, depuis l'est.

La Comédie comporte un sous-sol, deux étages carrés et un comble, desservis par des escaliers dans-oeuvre (l'un étant un escalier tournant à deux volées droite). Elle est coiffée d'un toit à longs pans, croupes et tuiles plates, mais un brisis revêtu d'ardoises a été aménagé sur le pan occidental. Elle a des murs en calcaire : pierres de taille apparentes au rez-de-chaussée (où les trumeaux des façades sud et est sont traités comme des pilastres), moellons enduits au-dessus. A l'ouest s'étend une terrasse en béton, soutenue côté rue par un corps de bâtiment aux murs de pierres de taille calcaires apparentes, supportant des dépendances en appentis.

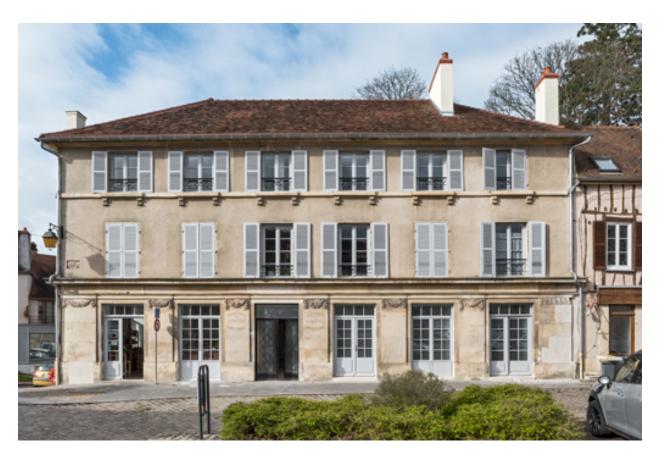
IVR26_20232100060NUC4A

Façade antérieure.

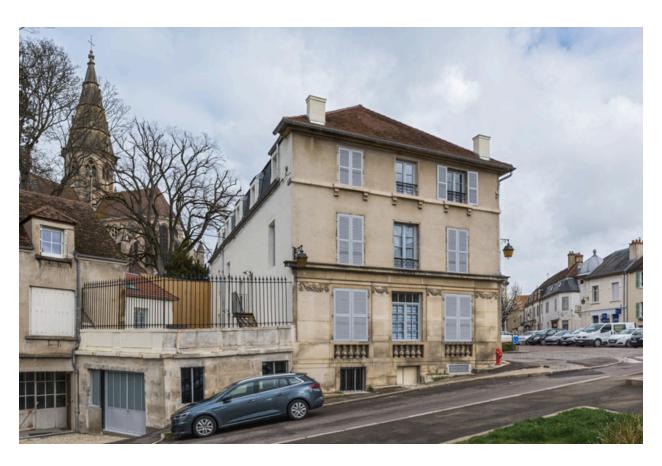
IVR26_20232100072NUC4A

Façade latérale gauche.

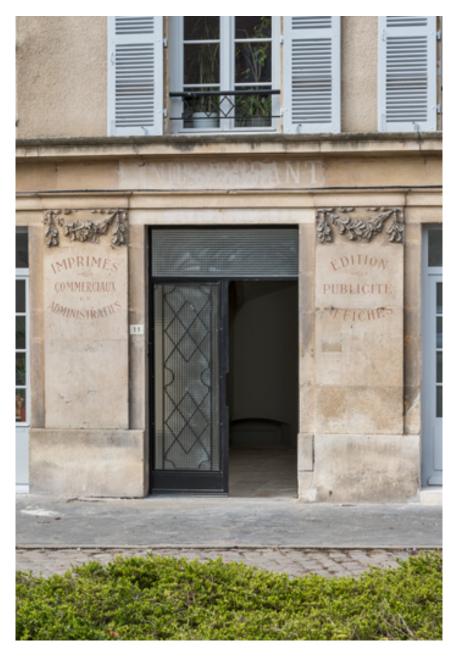
IVR26_20232100068NUC4A

Façade antérieure : entrée.

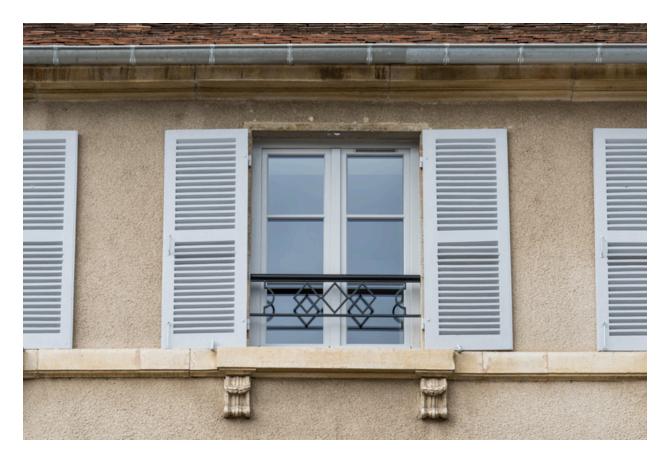
IVR26_20232100069NUC4A

Façade antérieure : fenêtre du 2e étage.

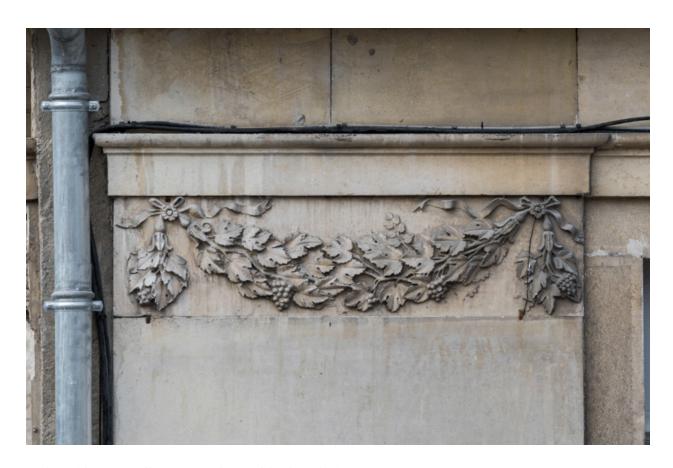
IVR26_20232100071NUC4A

Façade antérieure, 1er pilastre (à gauche) : guirlande sculptée.

Les trumeaux des façades sud et est sont, au rez-de-chaussée, ornés en partie haute de guirlandes de feuillage et fruits, certaines accueillant un oiseau picorant.

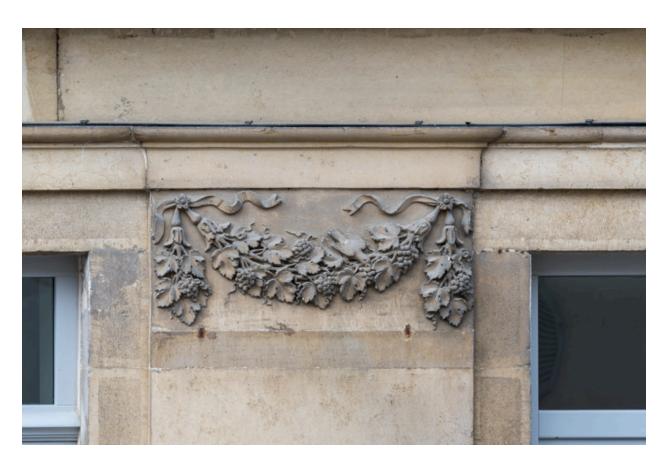
IVR26_20232100070NUC4A

Façade antérieure, 2e pilastre (en partant de la gauche) : guirlande sculptée et oiseau picorant.

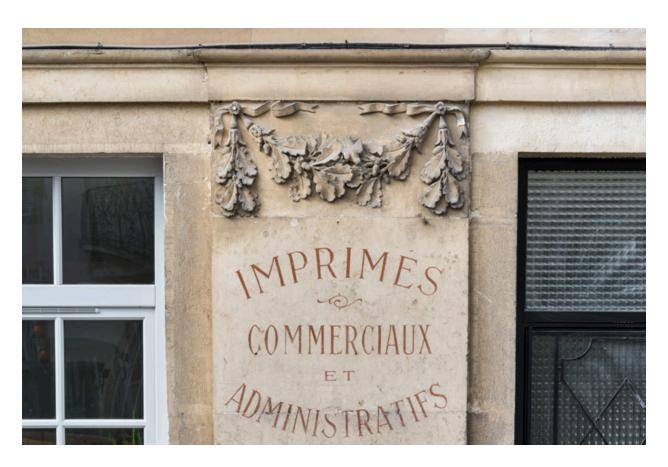
IVR26_20232100066NUC4A

Façade antérieure, 3e pilastre (en partant de la gauche) : guirlande sculptée et inscriptions.

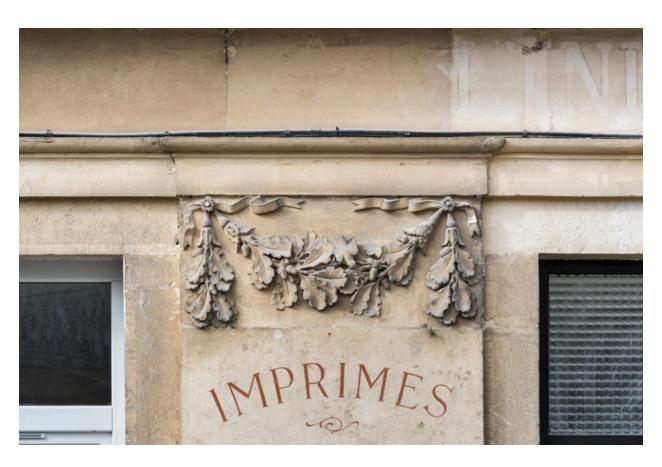
IVR26_20232100067NUC4A

Façade antérieure, 3e pilastre (en partant de la gauche) : guirlande sculptée.

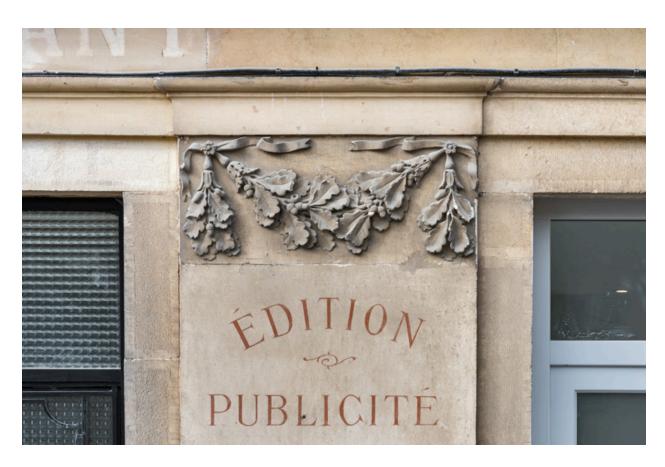
IVR26_20232100065NUC4A

Façade antérieure, 4e pilastre (en partant de la gauche) : guirlande sculptée et inscriptions.

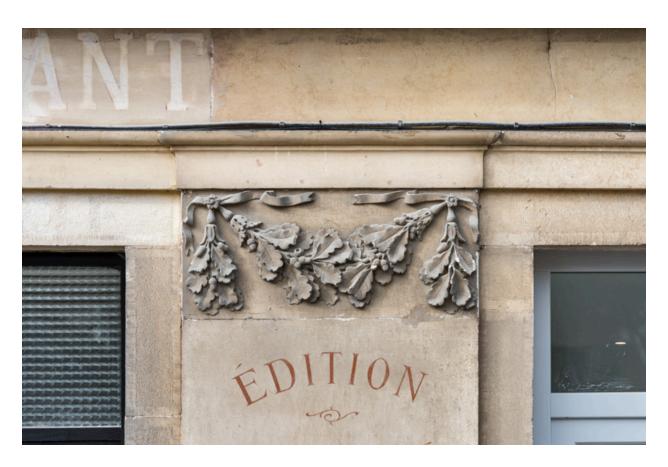
IVR26_20232100064NUC4A

Façade antérieure, 4e pilastre (en partant de la gauche) : guirlande sculptée.

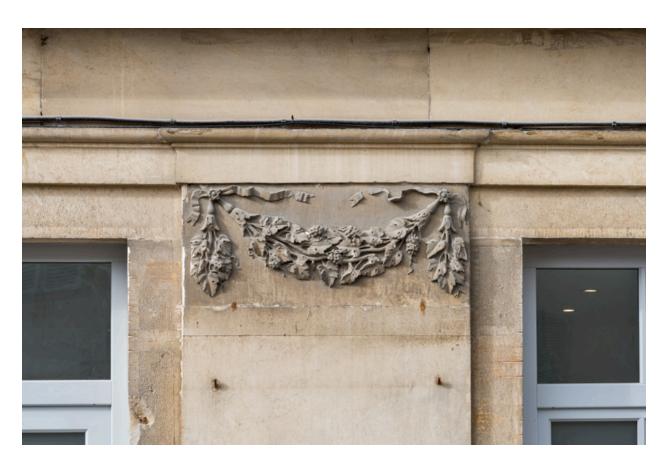
IVR26_20232100063NUC4A

Façade antérieure, 5e pilastre (en partant de la gauche) : guirlande sculptée.

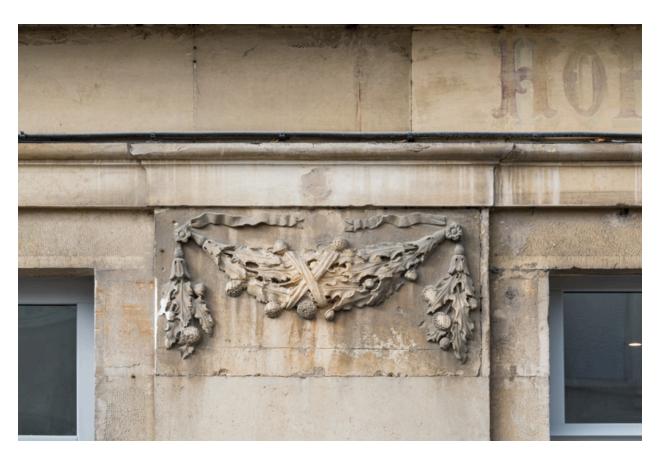
IVR26_20232100062NUC4A

Façade antérieure, 6e pilastre (en partant de la gauche) : guirlande sculptée.

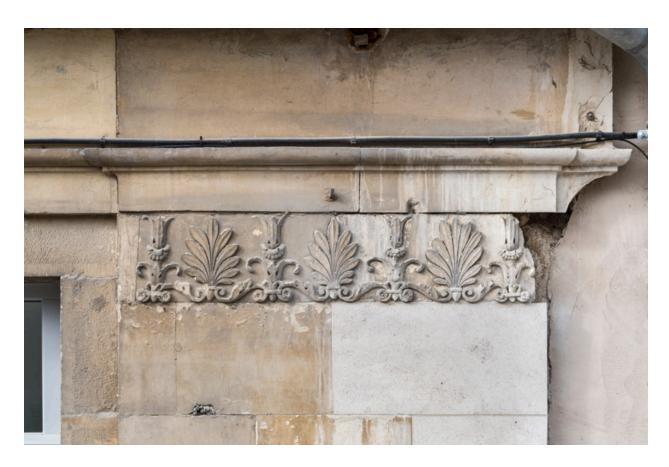
IVR26_20232100061NUC4A

Façade antérieure, 7e et dernier pilastre (à droite) : guirlande sculptée.

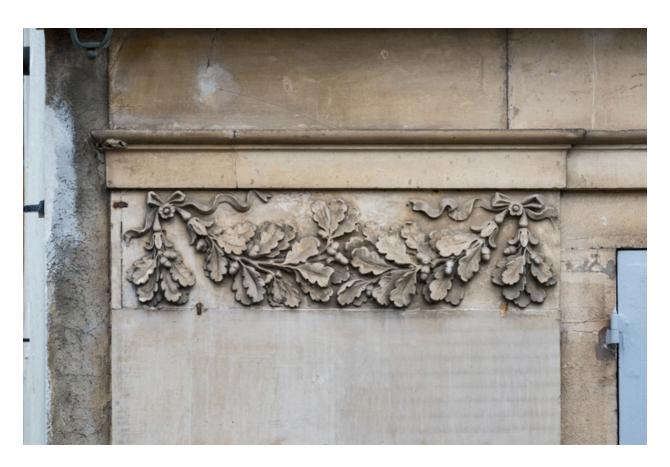
IVR26_20232100073NUC4A

Façade latérale gauche, 1er pilastre (à gauche) : guirlande sculptée.

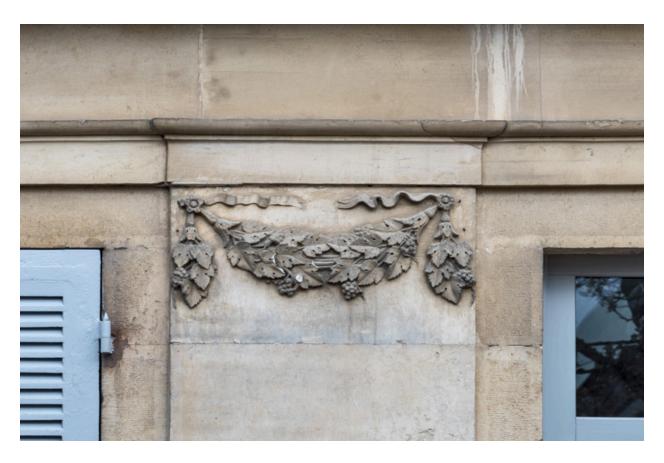
IVR26_20232100074NUC4A

Façade latérale gauche, 2e pilastre (en partant de la gauche) : guirlande sculptée.

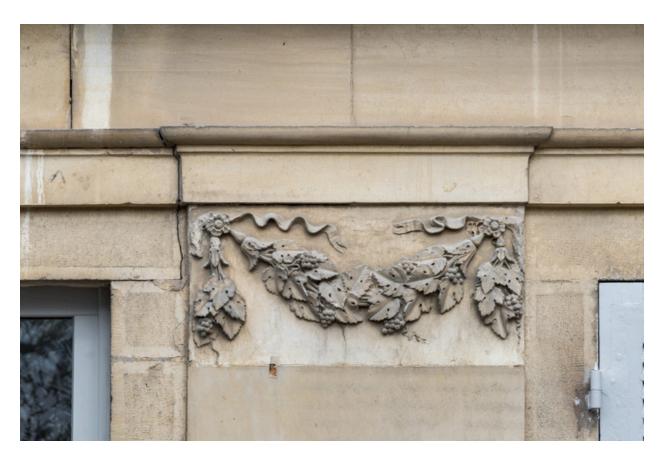
IVR26_20232100075NUC4A

Façade latérale gauche, 3e pilastre (en partant de la gauche) : guirlande sculptée.

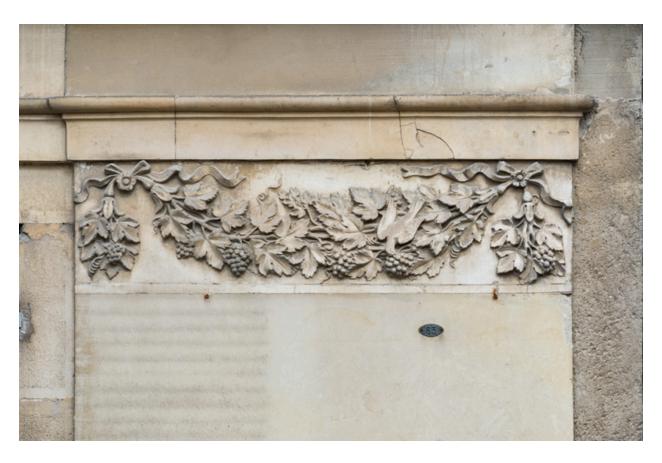
IVR26_20232100076NUC4A

Façade latérale gauche, 4e et dernier pilastre (à droite) : guirlande sculptée et oiseau picorant.
