Bourgogne-Franche-Comté, Doubs  
Besançon  
7 rue Antonin Fanart

## église paroissiale, actuellement garage de réparation automobile

Numéro de dossier : IA25002022

Cadre de l'étude : enquête thématique régionale patrimoine religieux du 20e siècle en Bourgogne-Franche-Comté

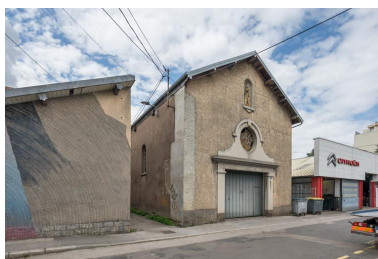
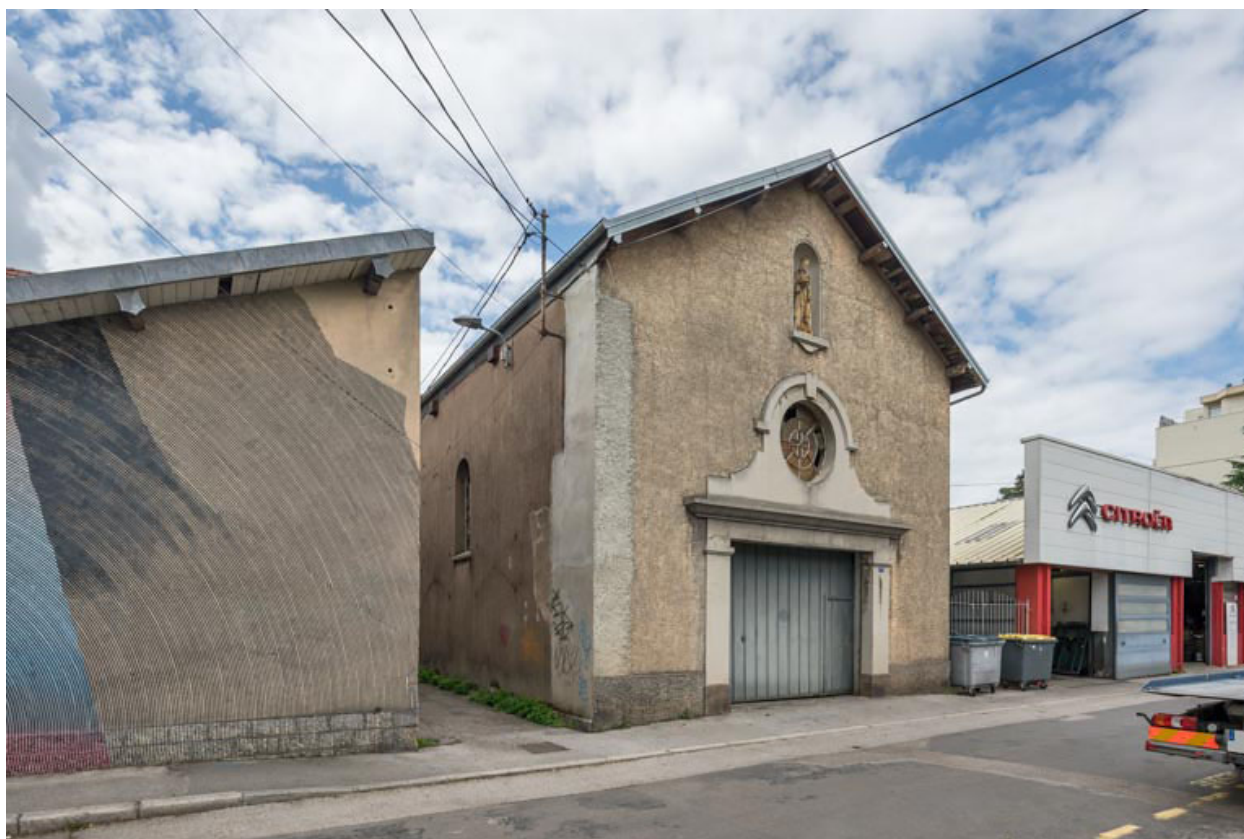
Façade antérieure. Vue d'ensemble.  
Phot. Pierre-Marie Barbe-Richaud  
IVR43\_20222500136NUC4A

Façade antérieure. Vue d'ensemble.

De plan rectangulaire, l'église est tournée vers le nord-est et comporte neuf baies en arc segmentaire dont deux conservent leurs verrières en vitrail (baies 0 et 1) et un oculus sur la façade antérieure (baie 9). Cette façade comporte une niche concave abritant la statue de Saint-Louis. A l'intérieur, de chaque côté du chœur, deux niches concaves ont conservé leurs statues.

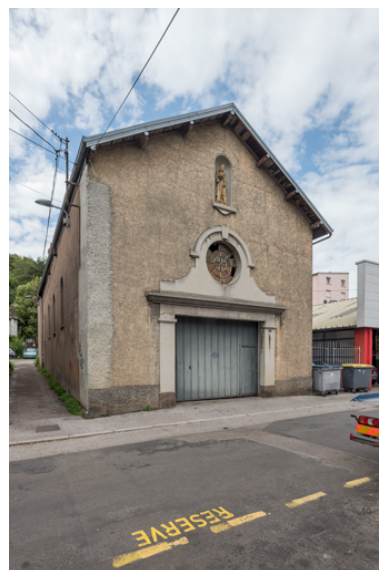
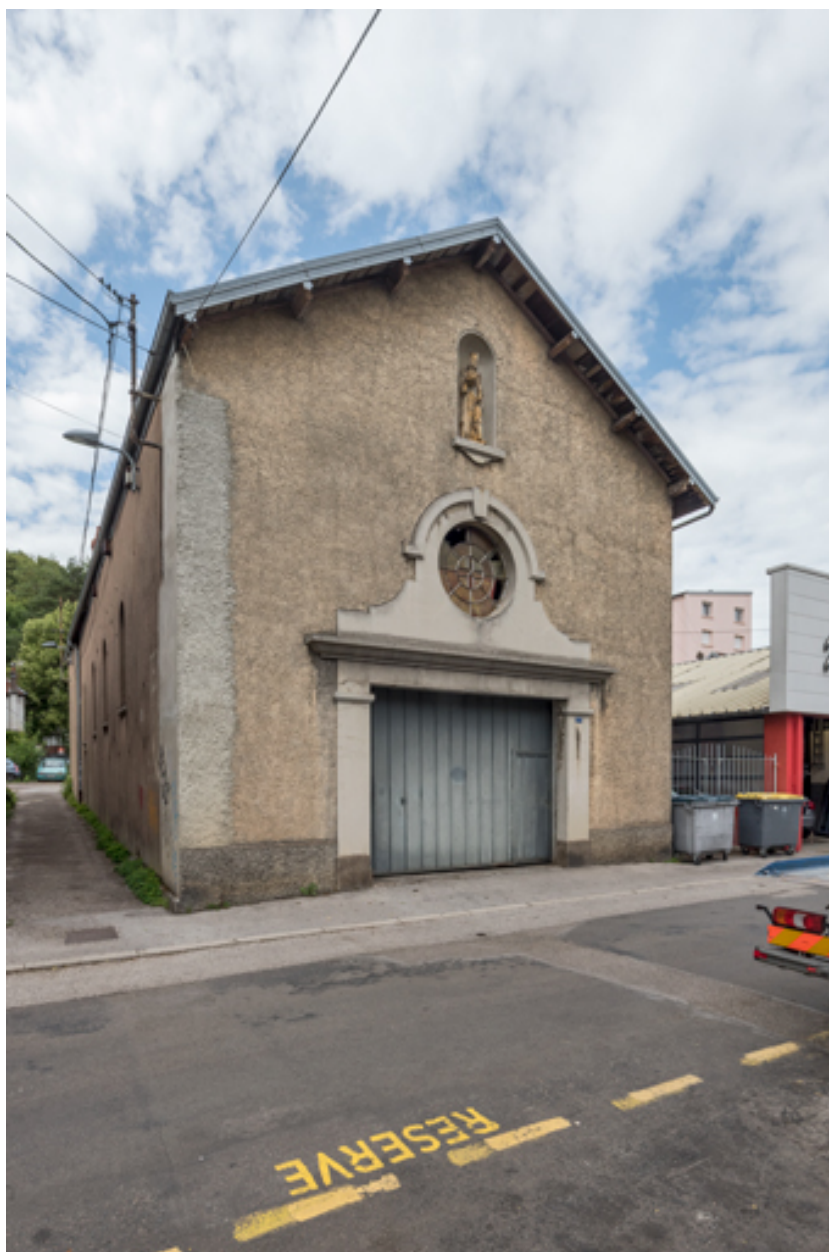
Façade antérieure de  
l'église. Vue de trois quarts.  
Phot. Pierre-Marie Barbe-Richaud  
IVR43\_20222500384NUC4A

Façade antérieure de l'église. Vue de trois quarts.
