Franche-Comté, Doubs  
Besançon  
îlot Boitouset  
22 rue Rivotte

## maison

Numéro de dossier : IA25000452  
Date de l'enquête initiale : 1996  
Date(s) de rédaction : 2007  
Cadre de l'étude : enquête thématique régionale demeures bisontines  
Degré d'étude : étudié

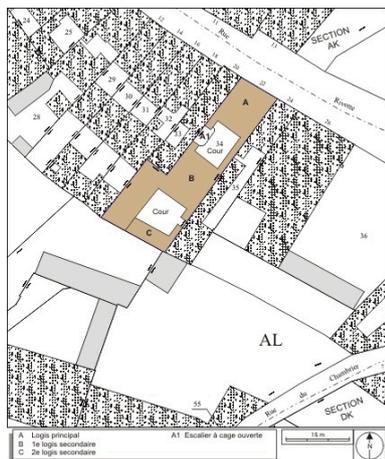
IVR43\_20092501208NUDA

Plan masse et de situation. Extrait du plan cadastral, 1974, section AL.

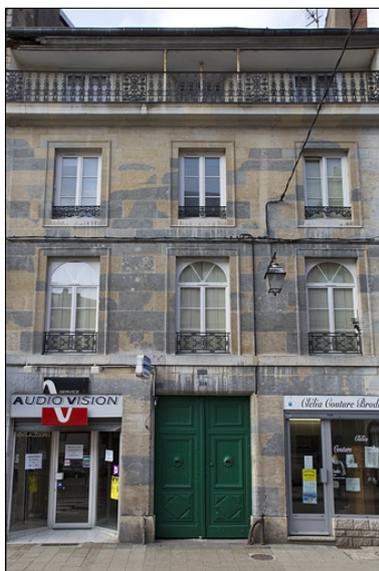
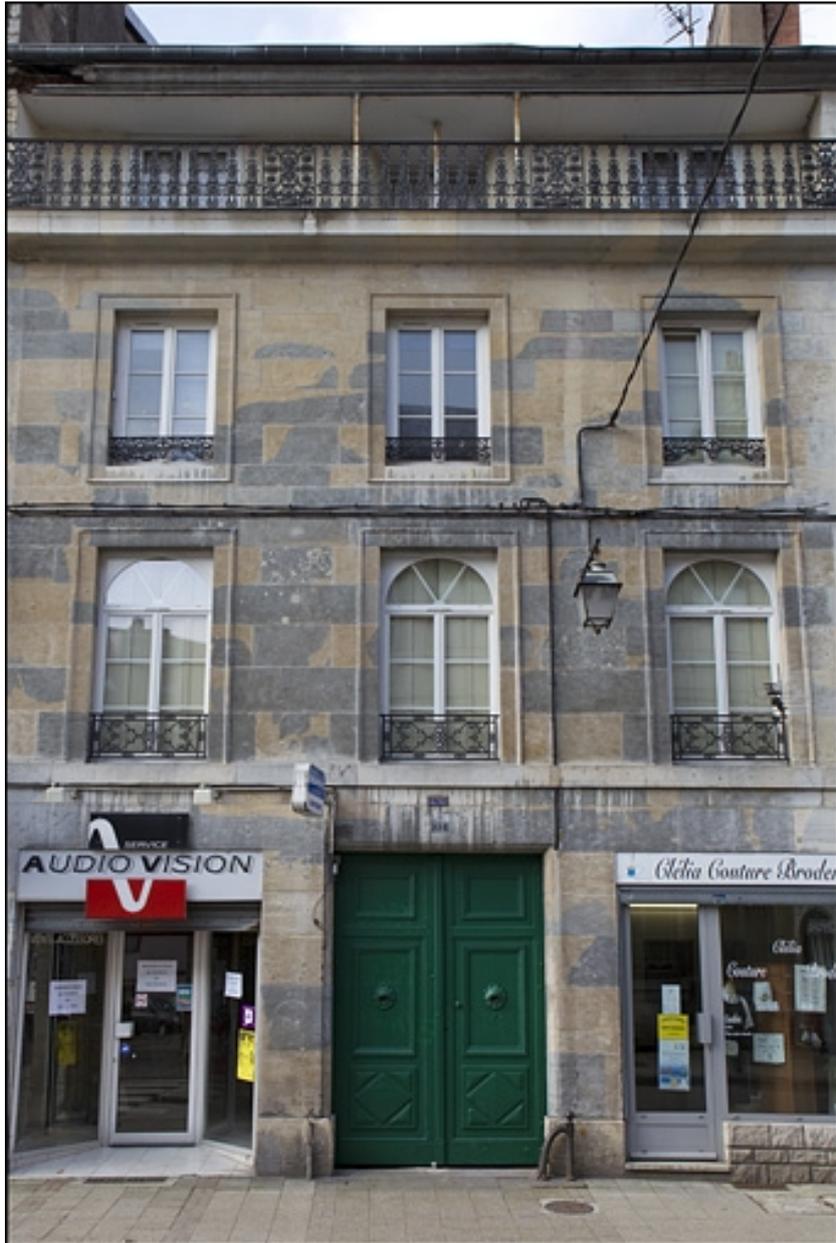
IVR43\_20102500453NUC2A

Vue d'ensemble de la façade antérieure sur rue du logis principal.

L'édifice, comprenant trois logis parallèles, s'organise autour de deux cours. Le logis principal sur rue, bâti sur un sous-sol voûté en berceau, est à trois étages carrés avec un passage cocher en position centrale, encadré de deux boutiques. Le premier logis secondaire, avec un passage cocher en enfilade, bâti sur un sous-sol voûté en berceau, est à un étage carré. Celui situé au fond de la deuxième cour, à deux étages carrés, possède au rez-de-chaussée une remise encadrée de deux écuries. Les deux premiers logis sont distribués par escalier à cage ouverte dont l'ouverture sur cour a été masquée par une cloison recouverte de plaques de tôle. Dans l'aile du premier logis secondaire située dans la deuxième cour, se trouve un escalier secondaire en charpente avec une rampe à balustres de bois tourné. Les corps de bâtiments sont en moellon enduit, sauf la façade sur rue en pierre de taille.

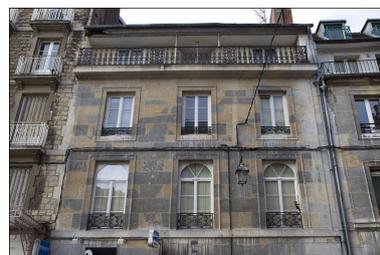
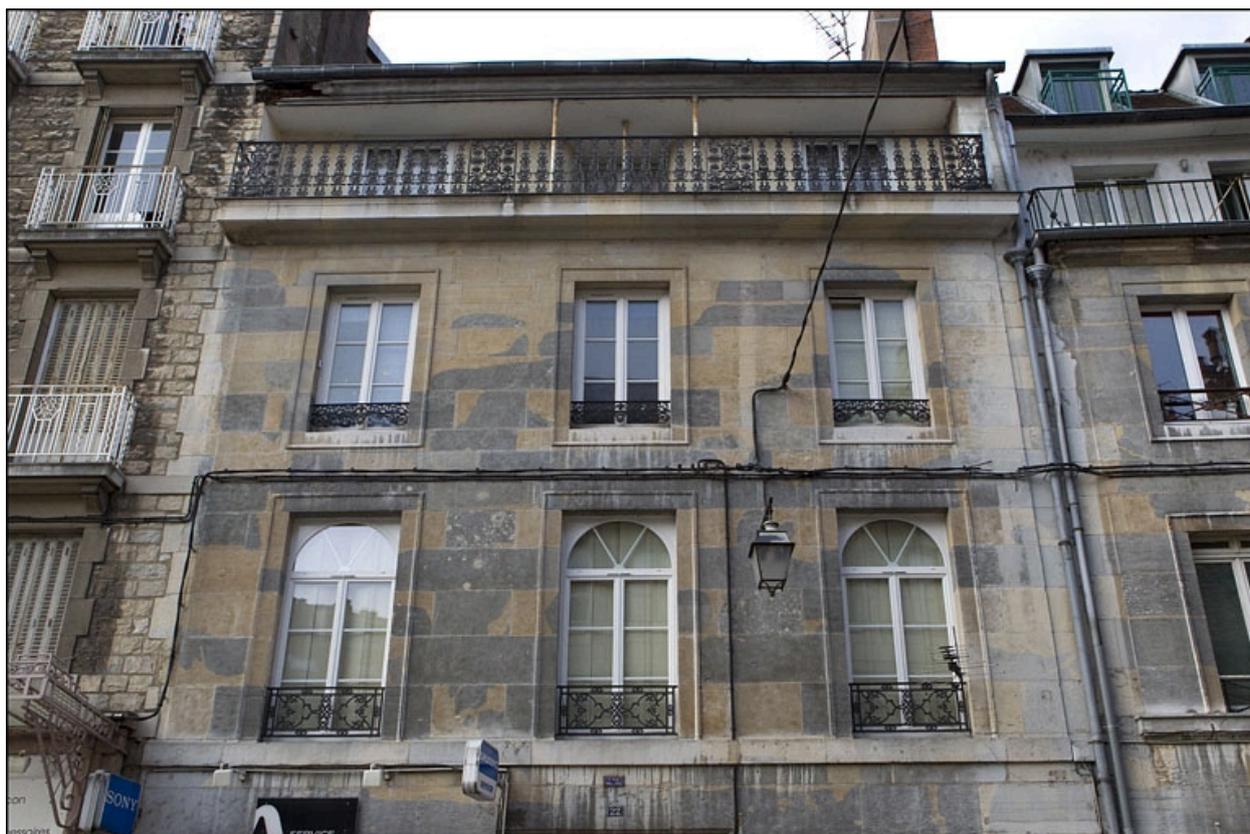
IVR43\_20102500452NUC2A

Vue de la façade antérieure sur rue du logis principal à partir du premier étage.

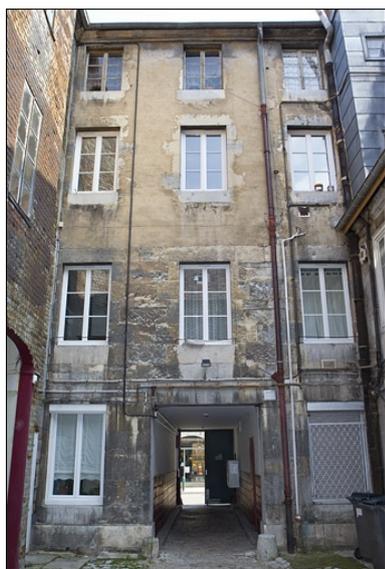
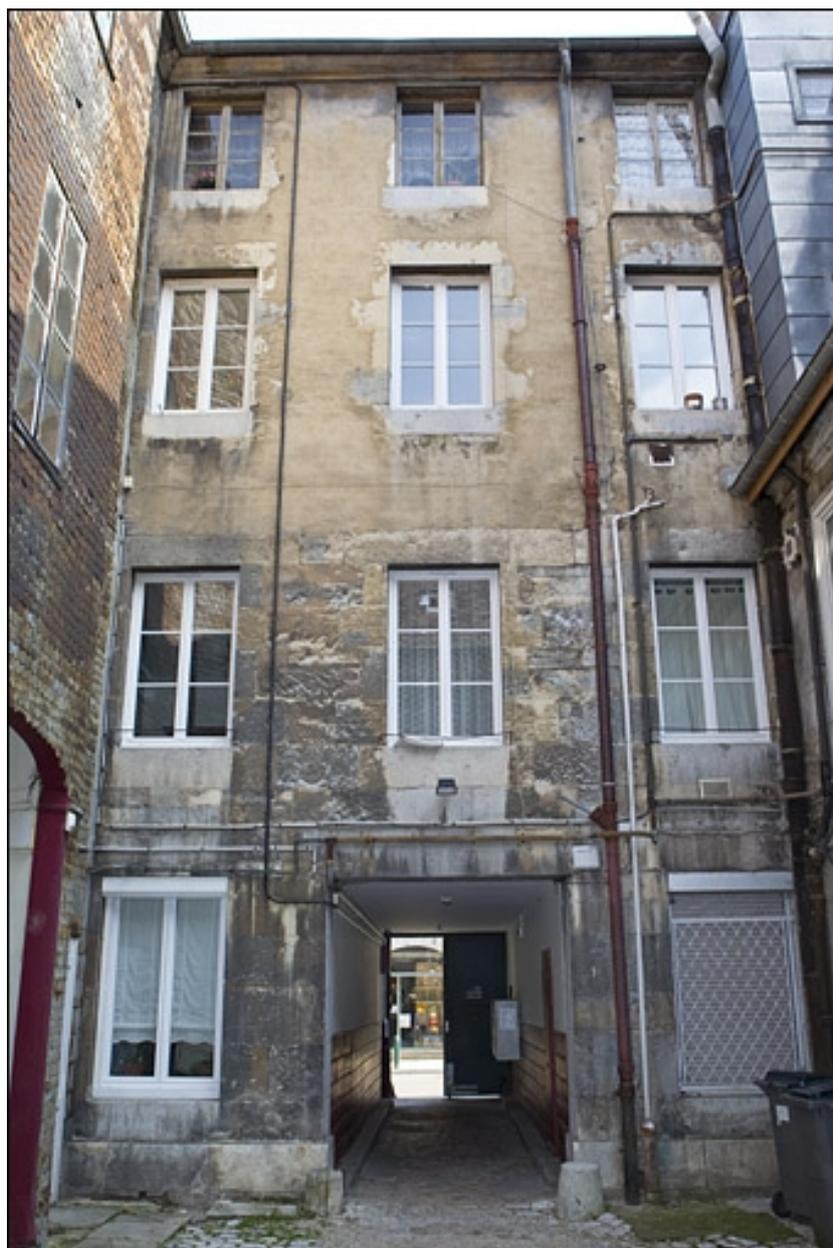
Logis principal : façade postérieure.  
Phot. Yves Sancey  
IVR43\_20102500459NUC2A

Logis principal : façade postérieure.

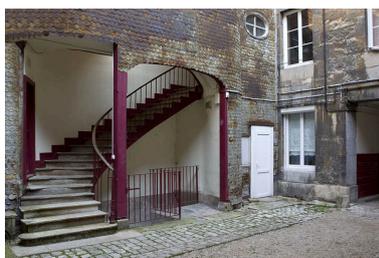
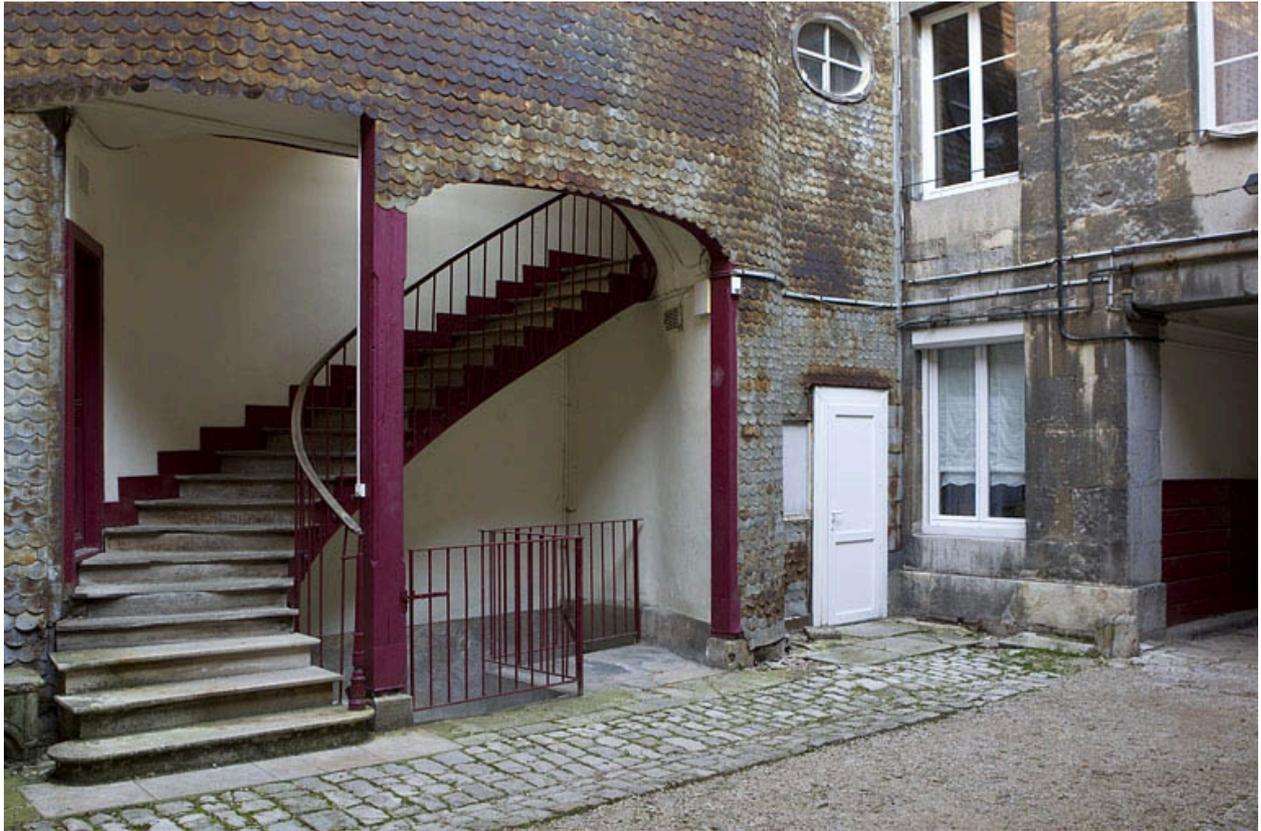
Départ de l'escalier à cage ouverte,  
à droite de la première cour.  
Phot. Yves Sancey  
IVR43\_20102500460NUC2A

Départ de l'escalier à cage ouverte, à droite de la première cour.

Le logis principal sur rue a été reconstruit dans la 1ère moitié du 19e siècle ainsi que l'escalier à cage ouverte situé à droite dans la première cour. Le grand logis secondaire, de plan en L se développant entre la première et la deuxième cour, est daté 1692 sur l'arc du passage cocher donnant accès au deuxième espace libre. Au fond de cette deuxième cour, un autre logis secondaire, peut-être bâti dans la 1ère moitié du 18e siècle, possède au rez-de-chaussée une remise et deux écuries qui semblent avoir été aménagées, d'après le style des baies, au 19e siècle.

Escaliers : escalier de distribution extérieur : escalier tournant à retours avec jour, cage ouverte, en charpente ; escalier dans-oeuvre : escalier tournant à retours avec jour, en charpente

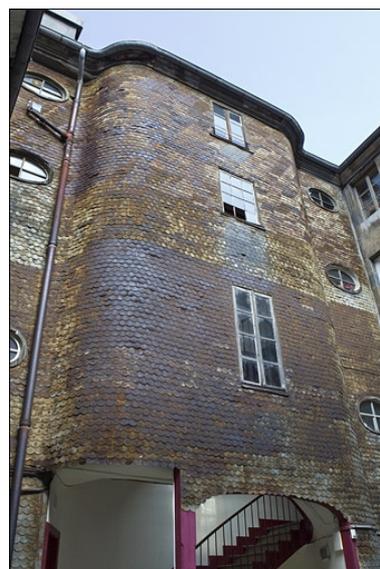
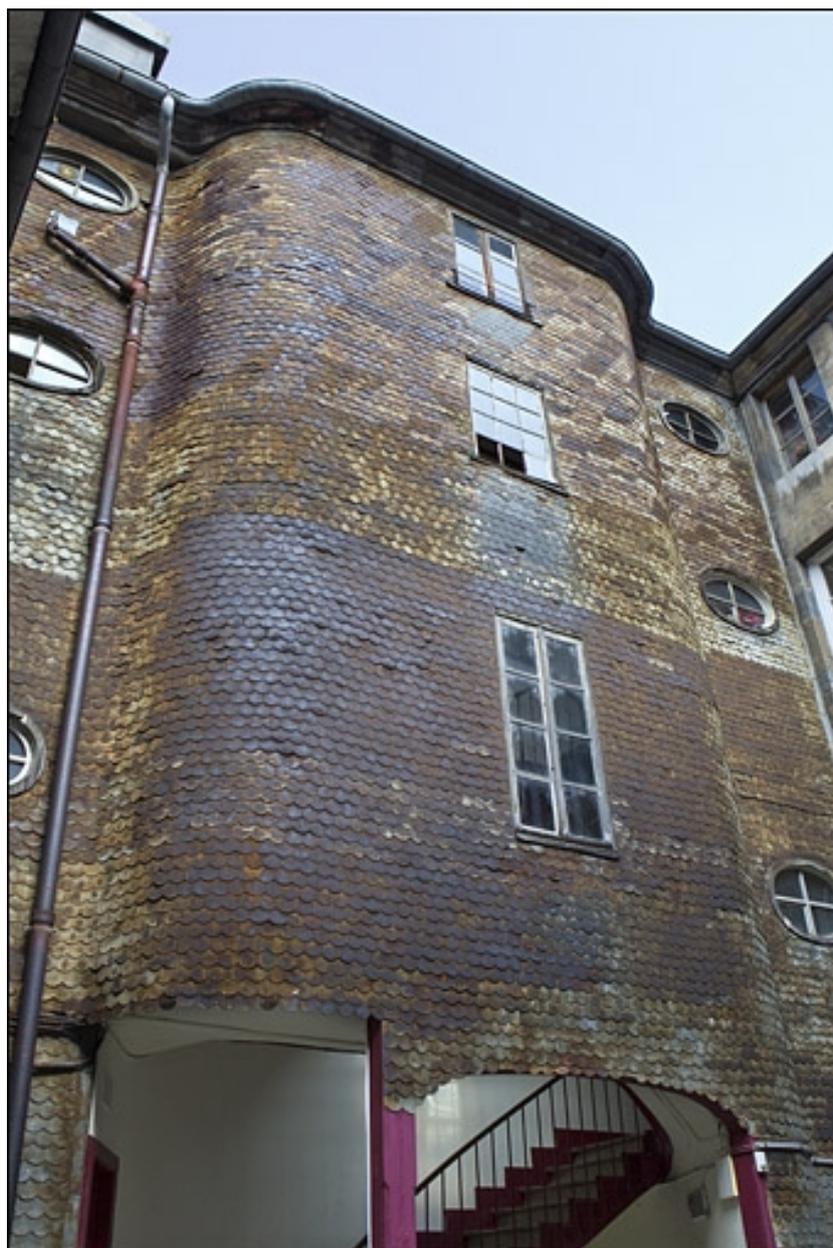
Vue d'ensemble de l'escalier  
à cage ouverte depuis la cour.  
Phot. Yves Sancey  
IVR43\_20102500463NUC2A

Vue d'ensemble de l'escalier à cage ouverte depuis la cour.

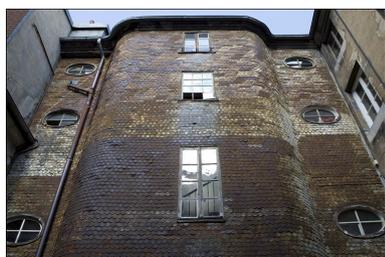
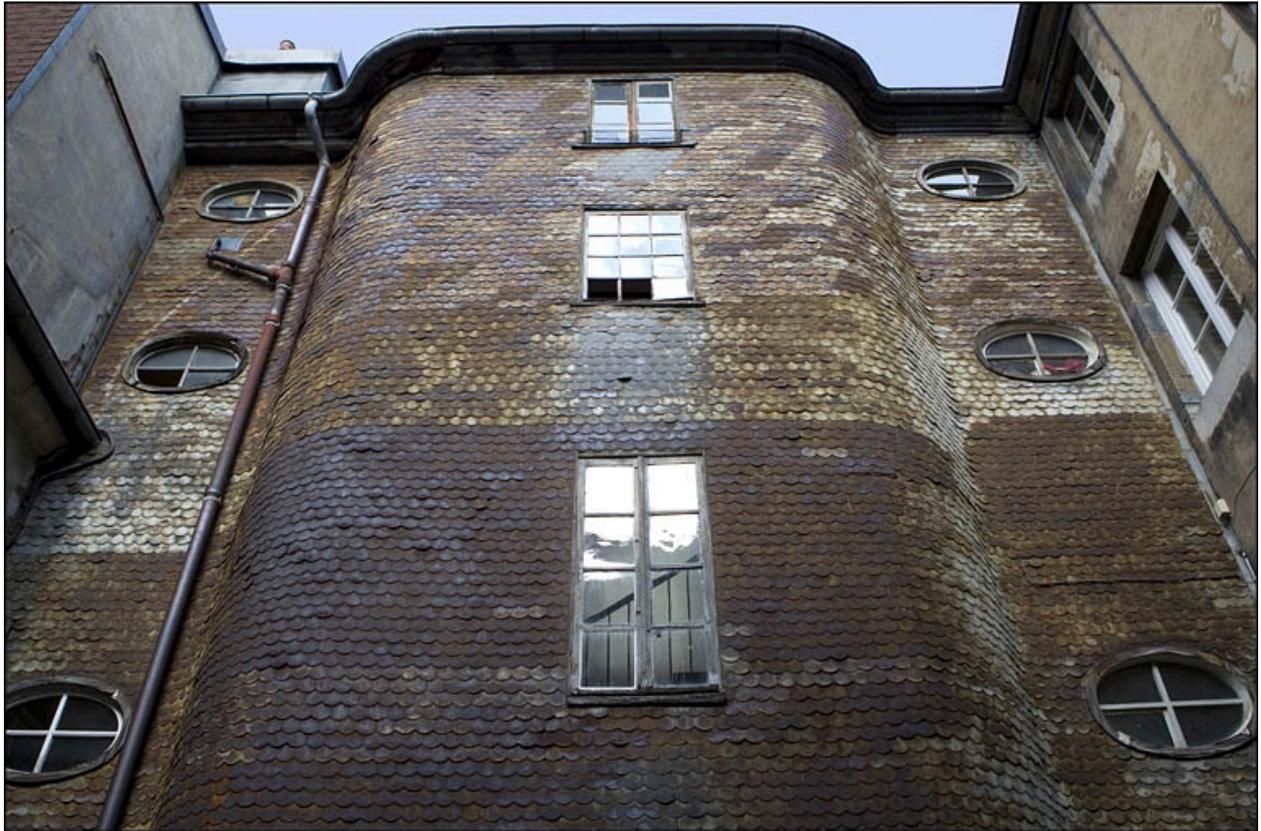
Détail de la partie supérieure de  
l'escalier à cage ouverte, de face.  
Phot. Yves Sancey  
IVR43\_20102500465NUC2A

Détail de la partie supérieure de l'escalier à cage ouverte, de face.

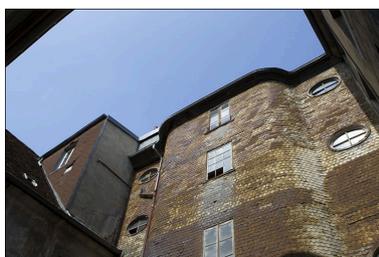
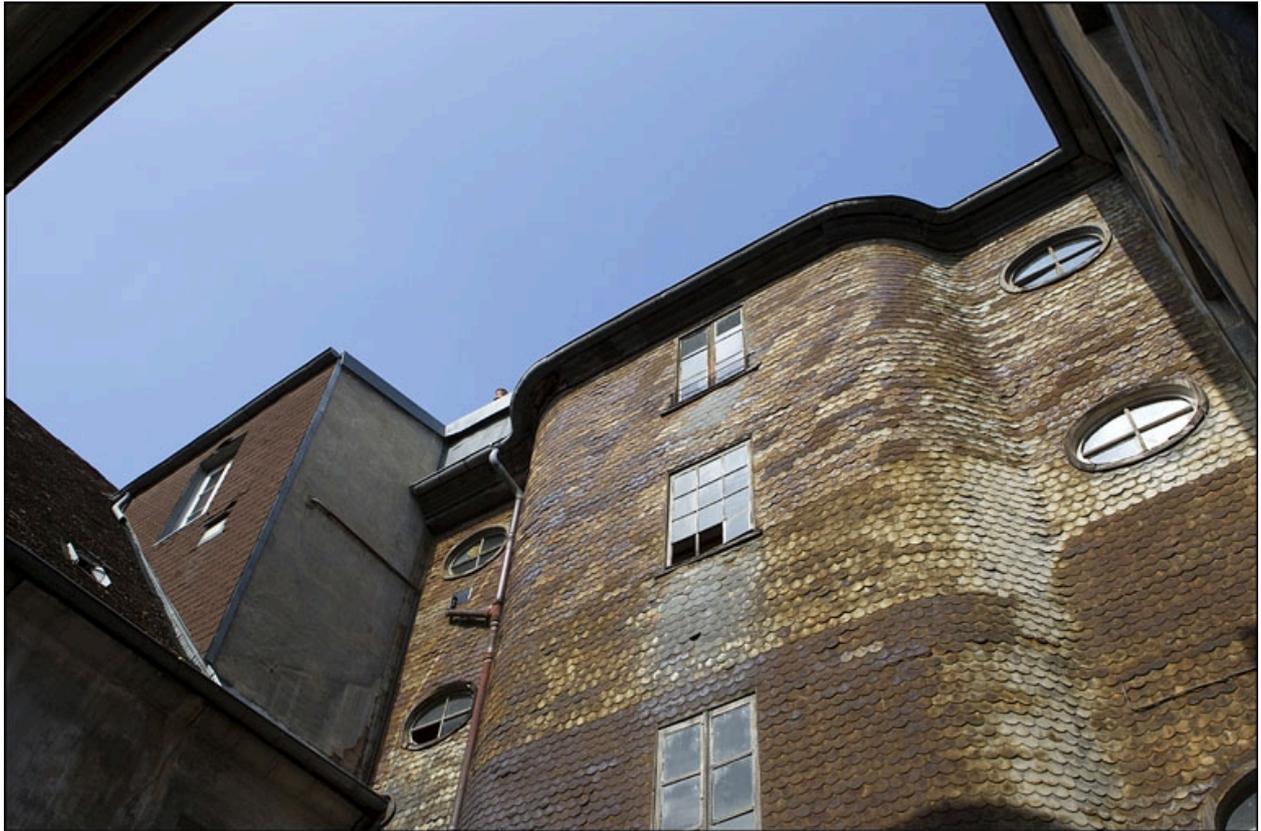
Détail de la partie supérieure  
de l'escalier à cage ouverte.  
Phot. Yves Sancey  
IVR43\_20102500464NUC2A

Détail de la partie supérieure de l'escalier à cage ouverte.

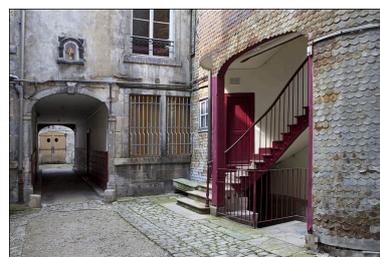
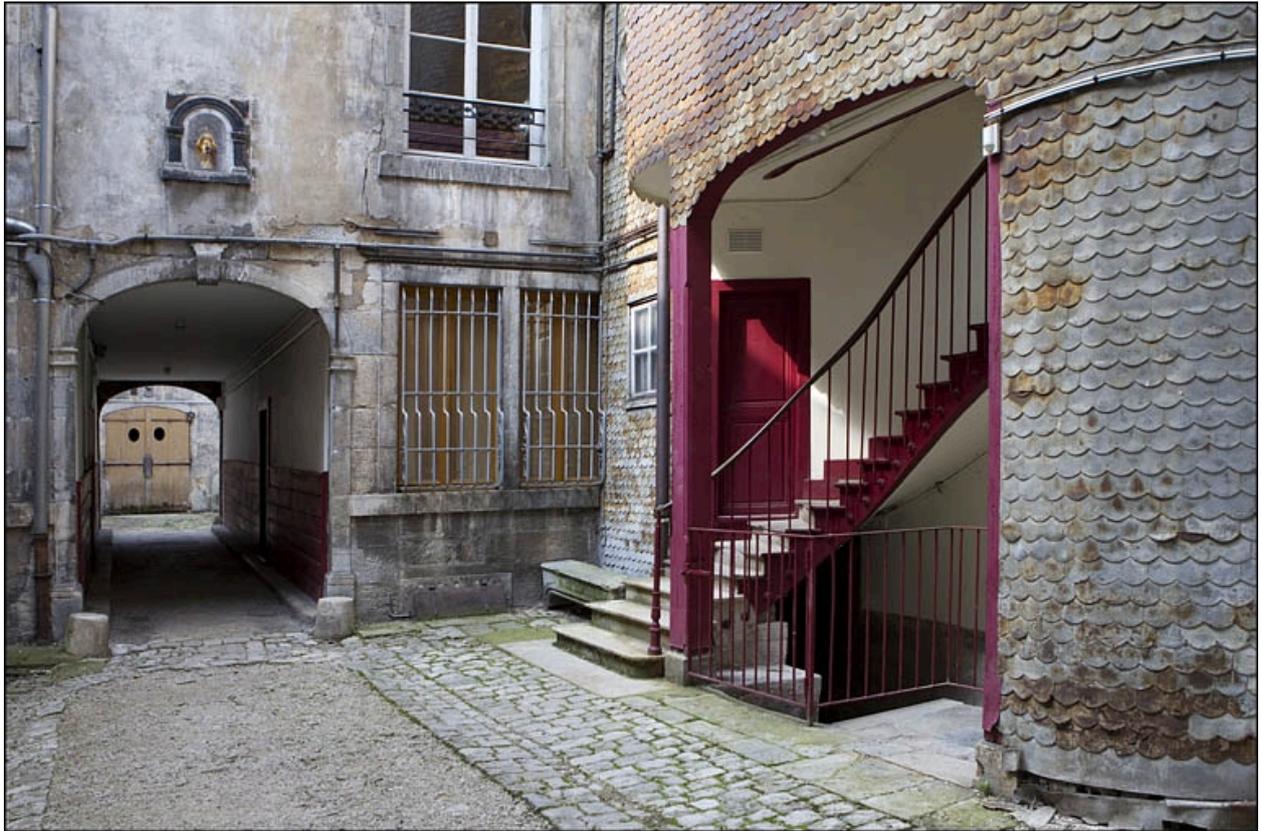
Détail du départ de l'escalier à  
cage ouverte et du deuxième  
passage cocher, depuis  
l'entrée de la première cour.  
Phot. Yves Sancey  
IVR43\_20102500466NUC2A

Détail du départ de l'escalier à cage ouverte et du deuxième passage cocher, depuis l'entrée de la première cour.

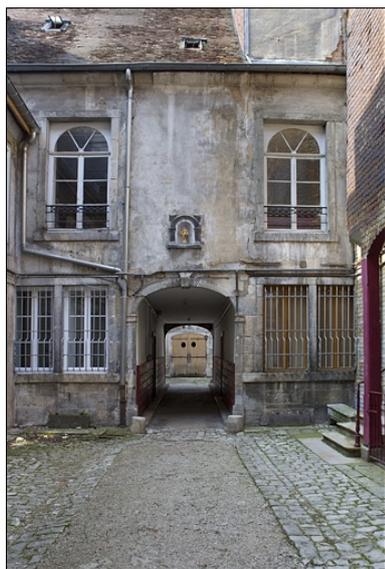
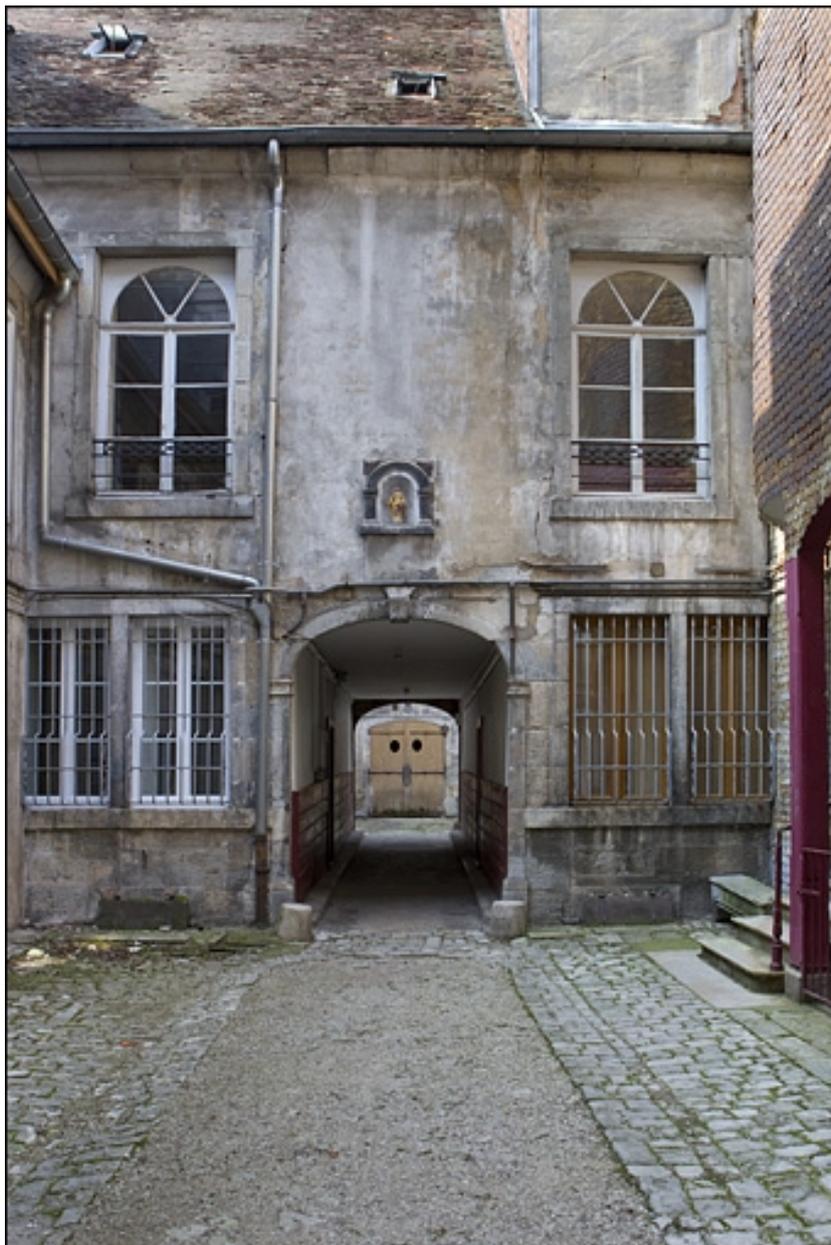
Façade antérieure du  
premier logis secondaire  
donnant sur la première cour.  
Phot. Yves Sancey

Façade antérieure du premier logis secondaire donnant sur la première cour.

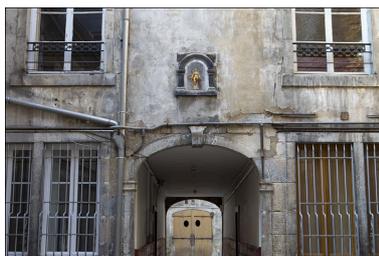
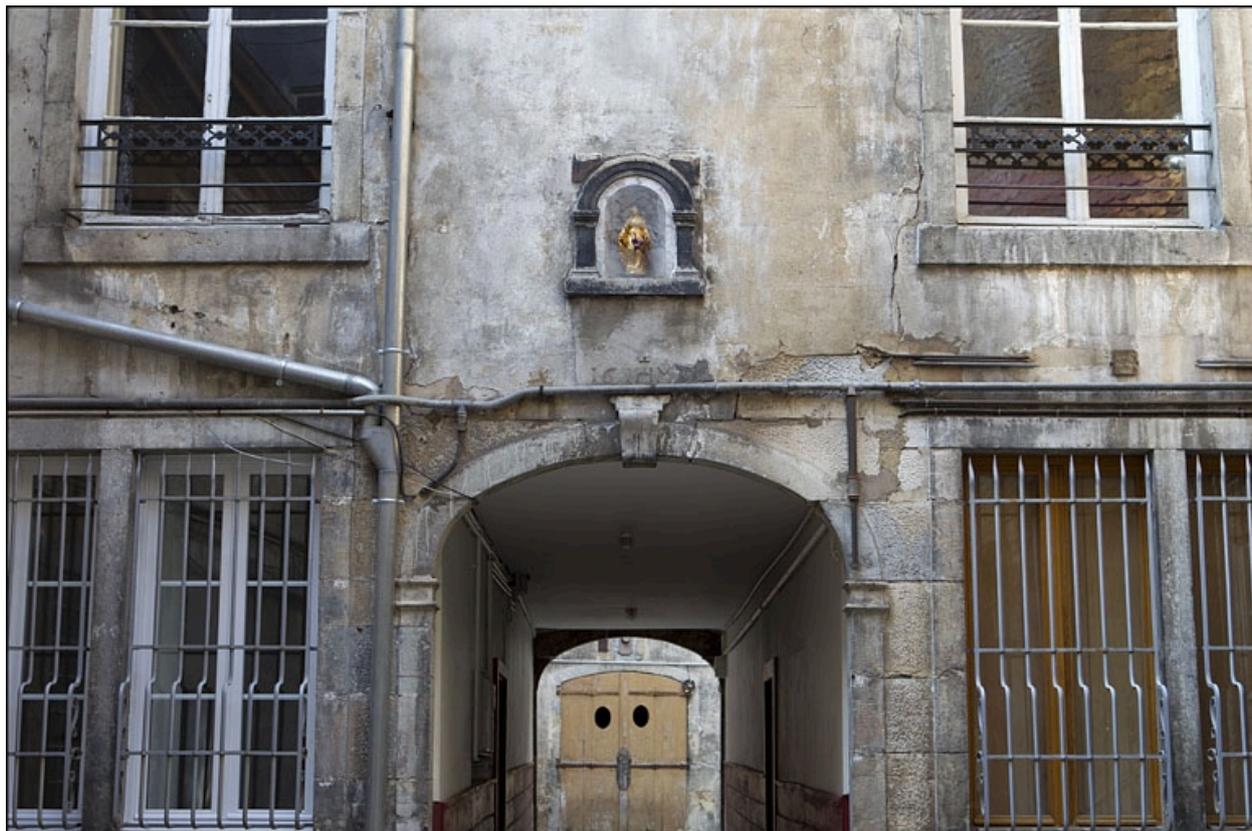
Premier logis secondaire :  
vue du passage cocher.  
Phot. Yves Sancey  
IVR43\_20102500454NUC2A

Premier logis secondaire : vue du passage cocher.

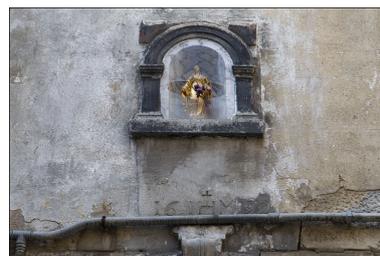
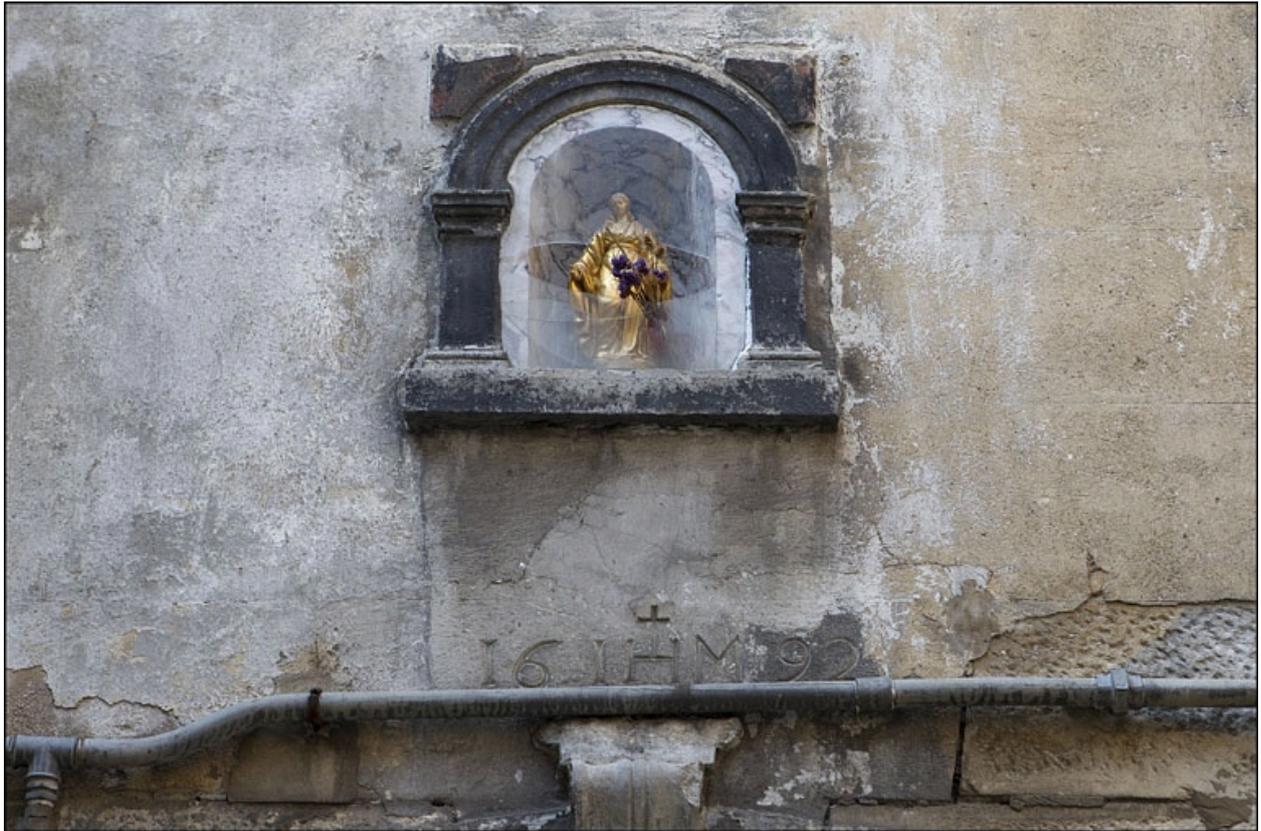
Détail de la niche sur  
la façade antérieure du  
premier logis secondaire.  
Phot. Yves Sancey  
IVR43\_20102500462NUC2A

Détail de la niche sur la façade antérieure du premier logis secondaire.

Les lettres I H M surmontées d'une croix ornent le dessus d'une niche située au-dessus de l'arc en plein cintre du passage cocher du premier logis secondaire.

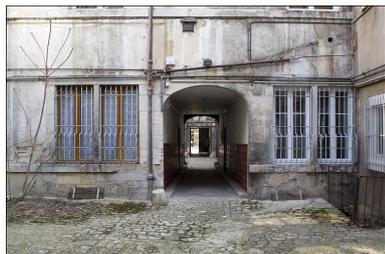
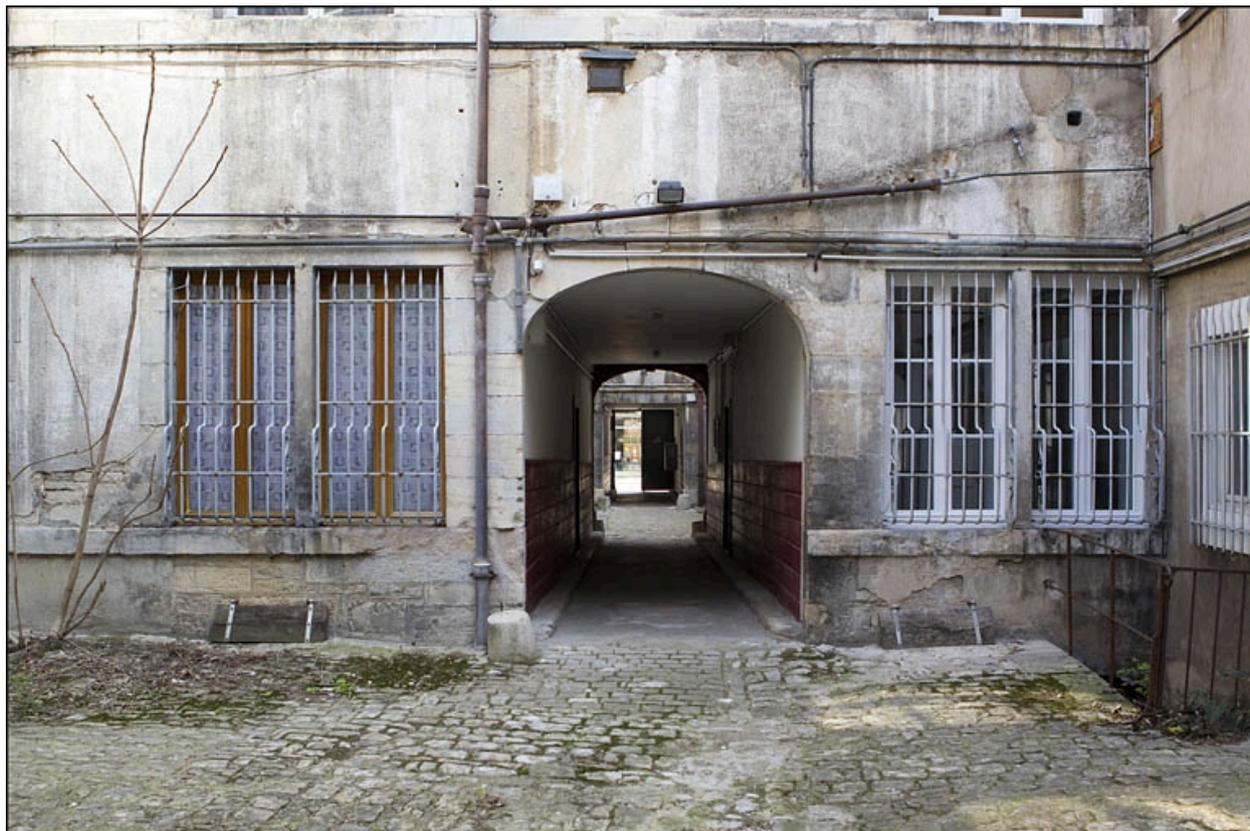
IVR43\_20102500456NUC2A

Vue du rez-de-chaussée de la façade postérieure du premier logis secondaire.

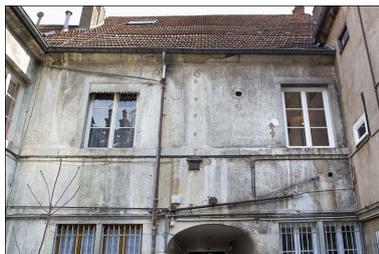
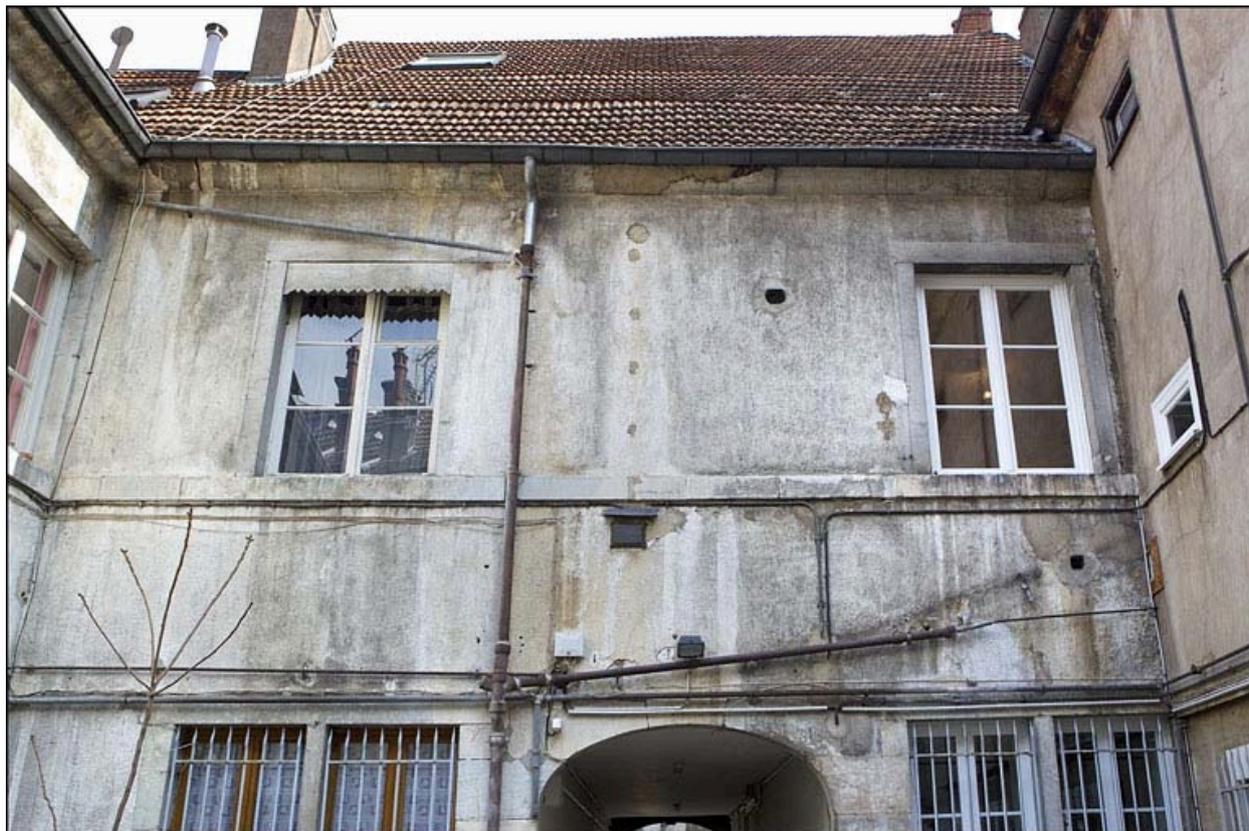
IVR43\_20102500457NUC2A

Vue de la façade postérieure du premier logis secondaire, à partir du premier étage.

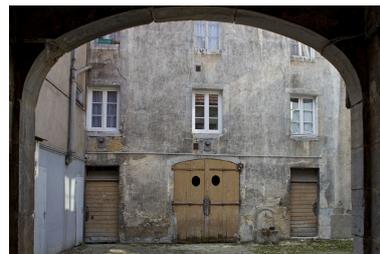
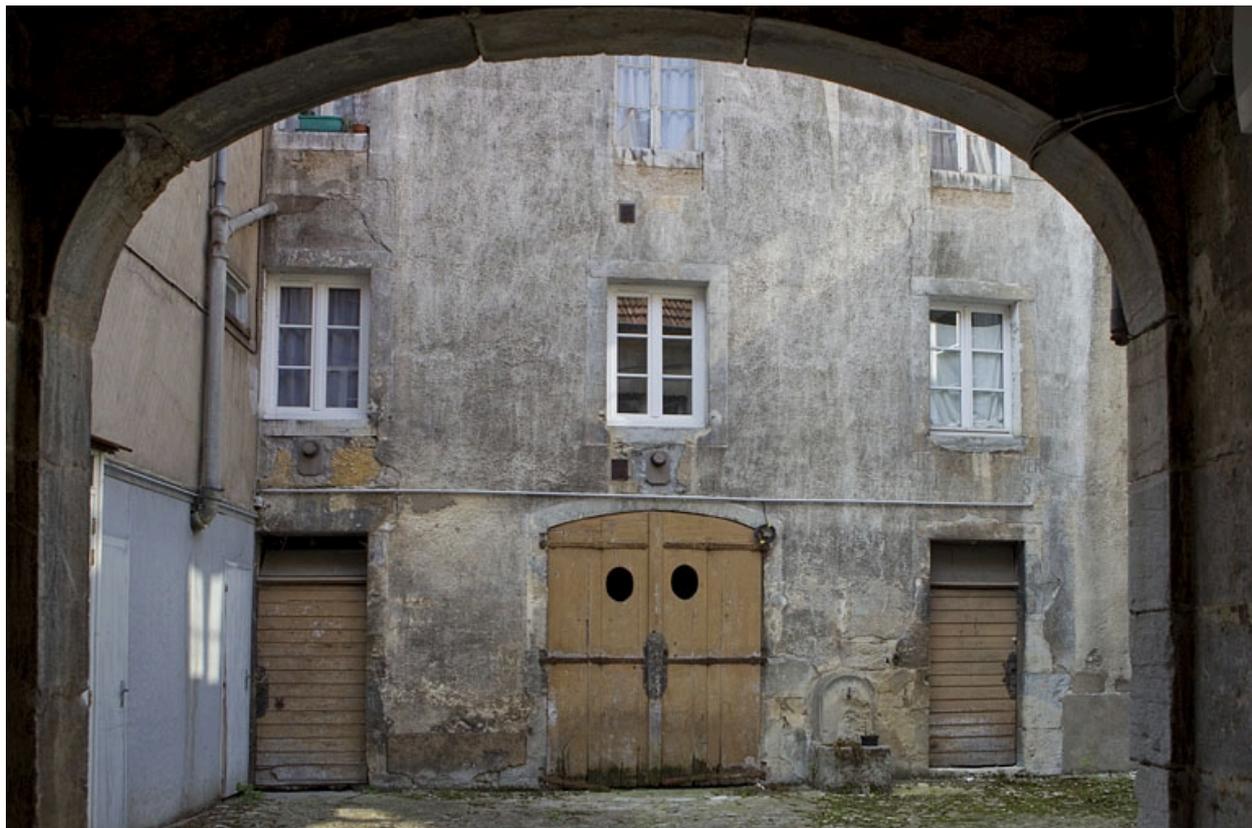
IVR43\_20102500455NUC2A

Façade antérieure du deuxième logis secondaire depuis le passage cocher.

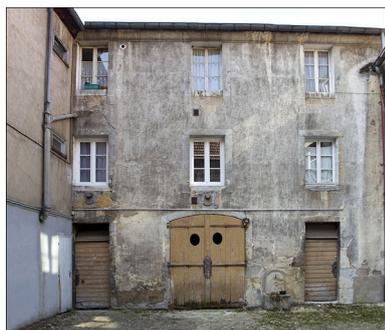
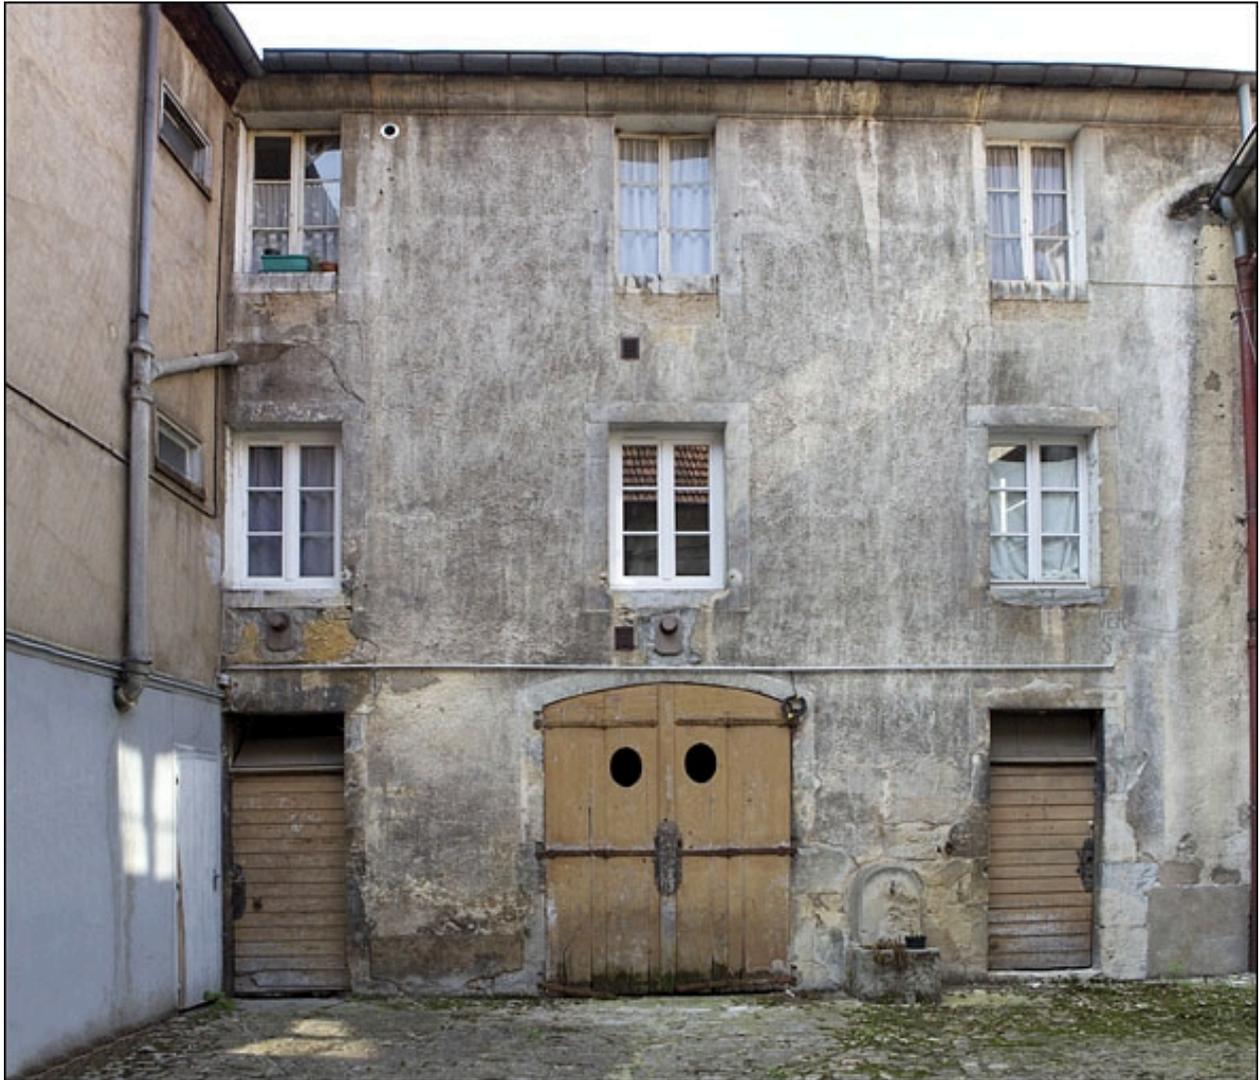
IVR43\_20102500451NUC2A

Vue de la façade antérieure du deuxième logis secondaire, au fond de la deuxième cour.

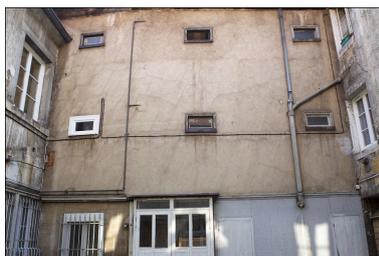
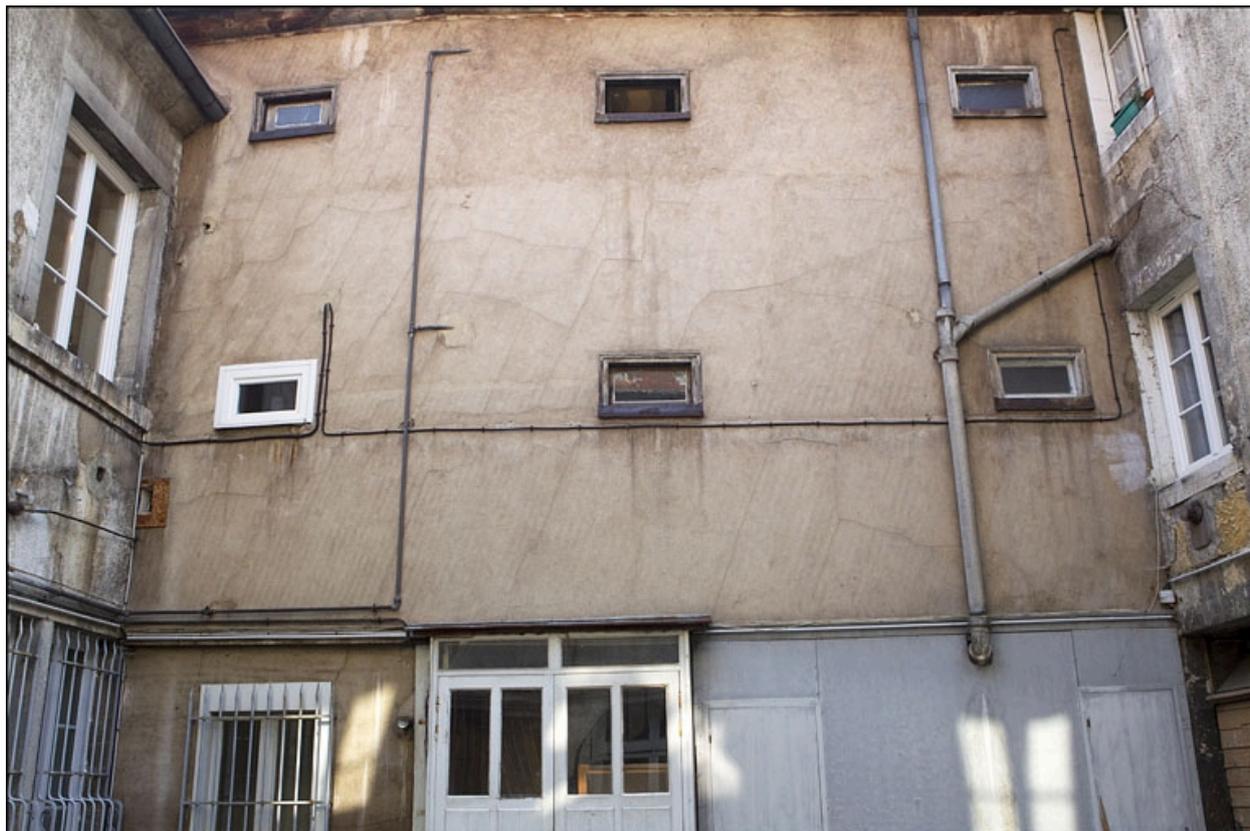
IVR43\_20102500458NUC2A

Premier logis secondaire, aile gauche sur la deuxième cour.
