Franche-Comté, Doubs
Besançon
îlot Boitouset
22 rue Rivotte

maison

Numéro de dossier : IA25000452
Date de l'enquête initiale : 1996
Date(s) de rédaction : 2007
Cadre de l'étude : enquête thématique régionale demeures bisontines
Degré d'étude : étudié

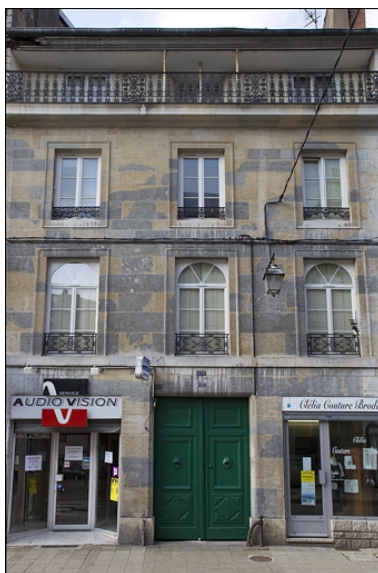
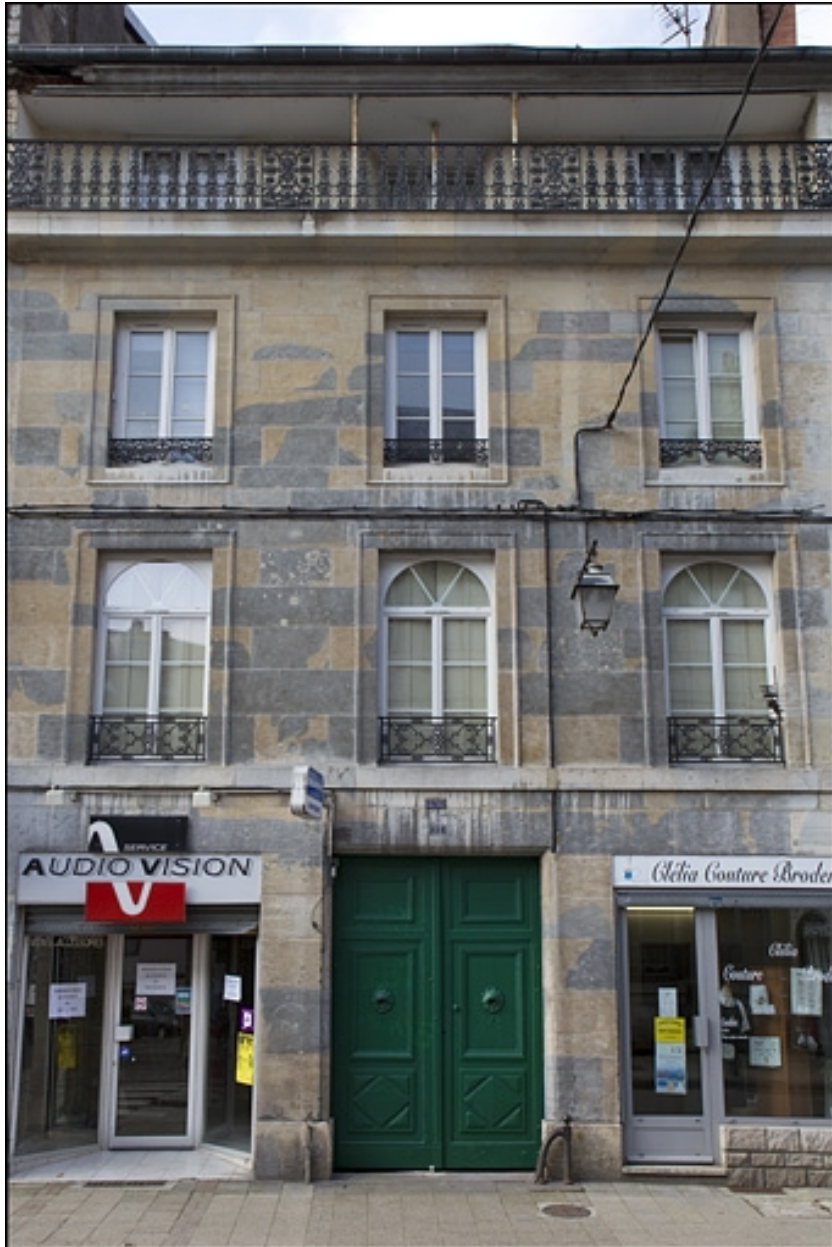
IVR43_20102500453NUC2A

Vue d'ensemble de la façade antérieure sur rue du logis principal.

L'édifice, comprenant trois logis parallèles, s'organise autour de deux cours. Le logis principal sur rue, bâti sur un sous-sol voûté en berceau, est à trois étages carrés avec un passage cocher en position centrale, encadré de deux boutiques. Le premier logis secondaire, avec un passage cocher en enfilade, bâti sur un sous-sol voûté en berceau, est à un étage carré. Celui situé au fond de la deuxième cour, à deux étages carrés, possède au rez-de-chaussée une remise encadrée de deux écuries. Les deux premiers logis sont distribués par escalier à cage ouverte dont l'ouverture sur cour a été masquée par une cloison recouverte de plaques de tôle. Dans l'aile du premier logis secondaire située dans la deuxième cour, se trouve un escalier secondaire en charpente avec une rampe à balustres de bois tourné. Les corps de bâtiments sont en moellon enduit, sauf la façade sur rue en pierre de taille.

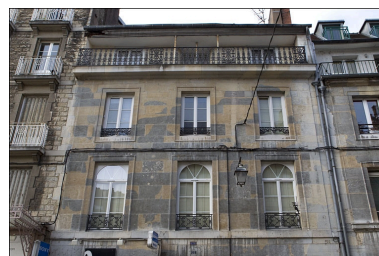
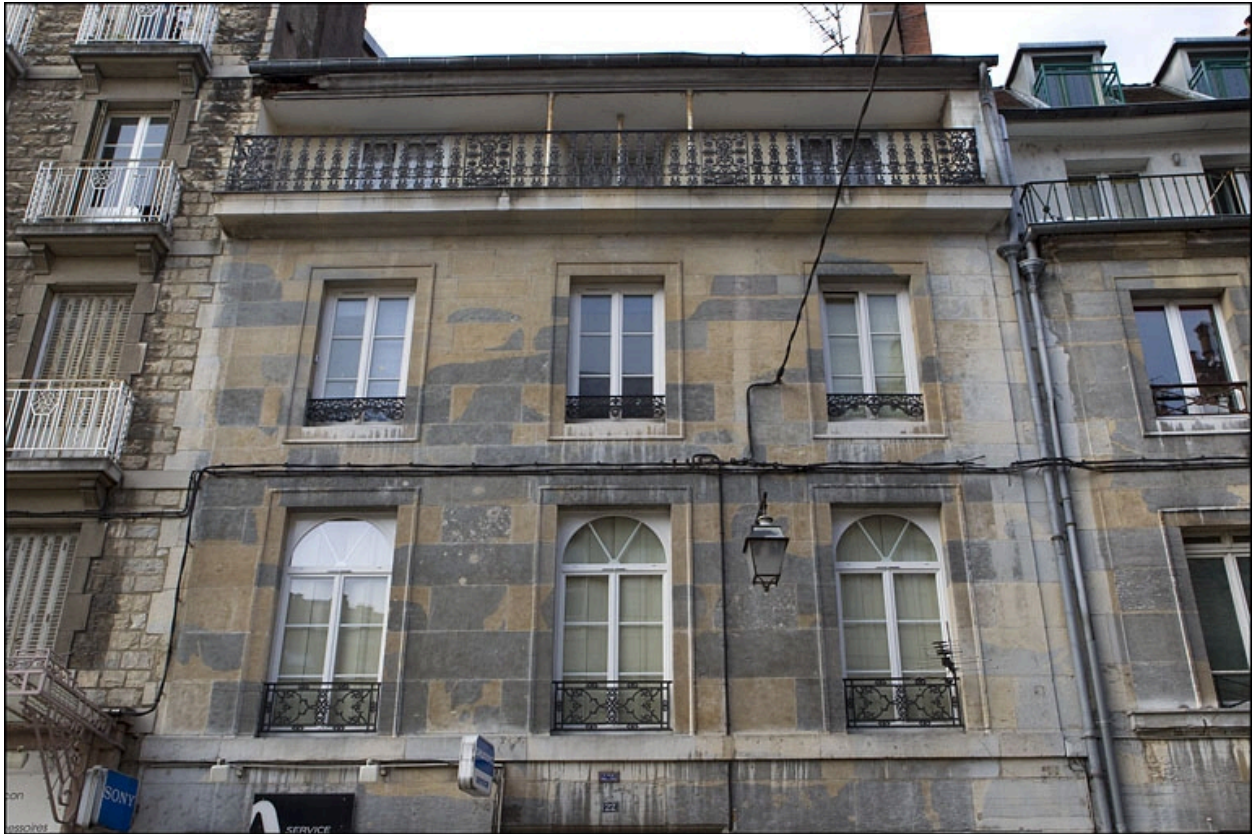
IVR43_20102500452NUC2A

Vue de la façade antérieure sur rue du logis principal à partir du premier étage.

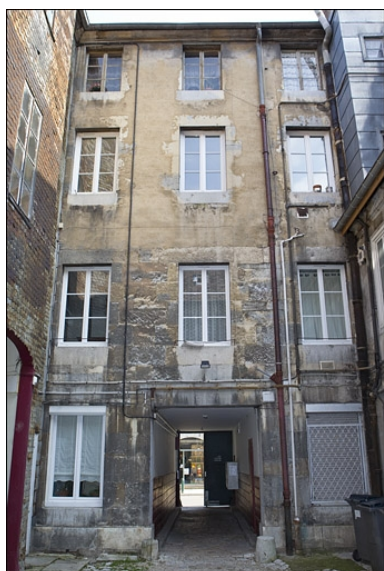
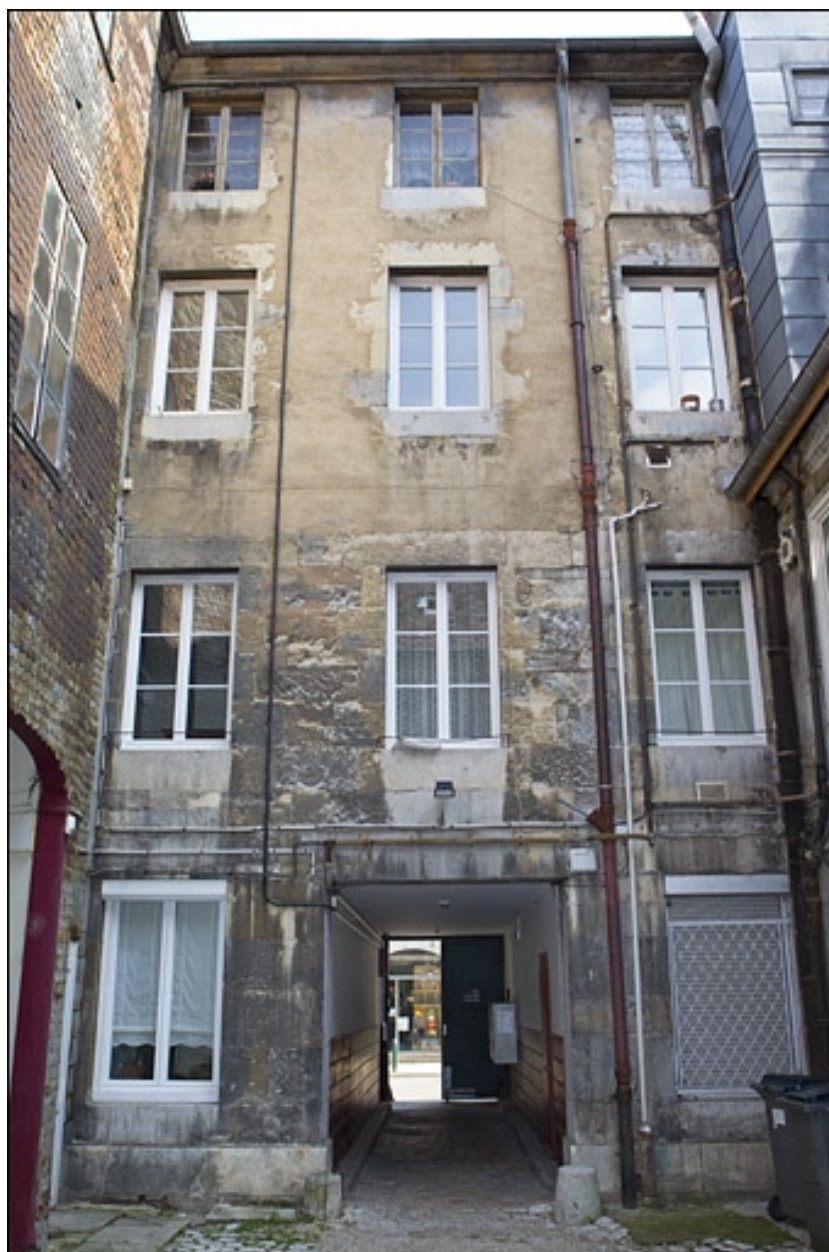
Logis principal : façade postérieure.
Phot. Yves Sancey
IVR43_20102500459NUC2A

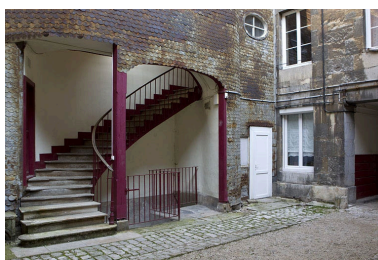
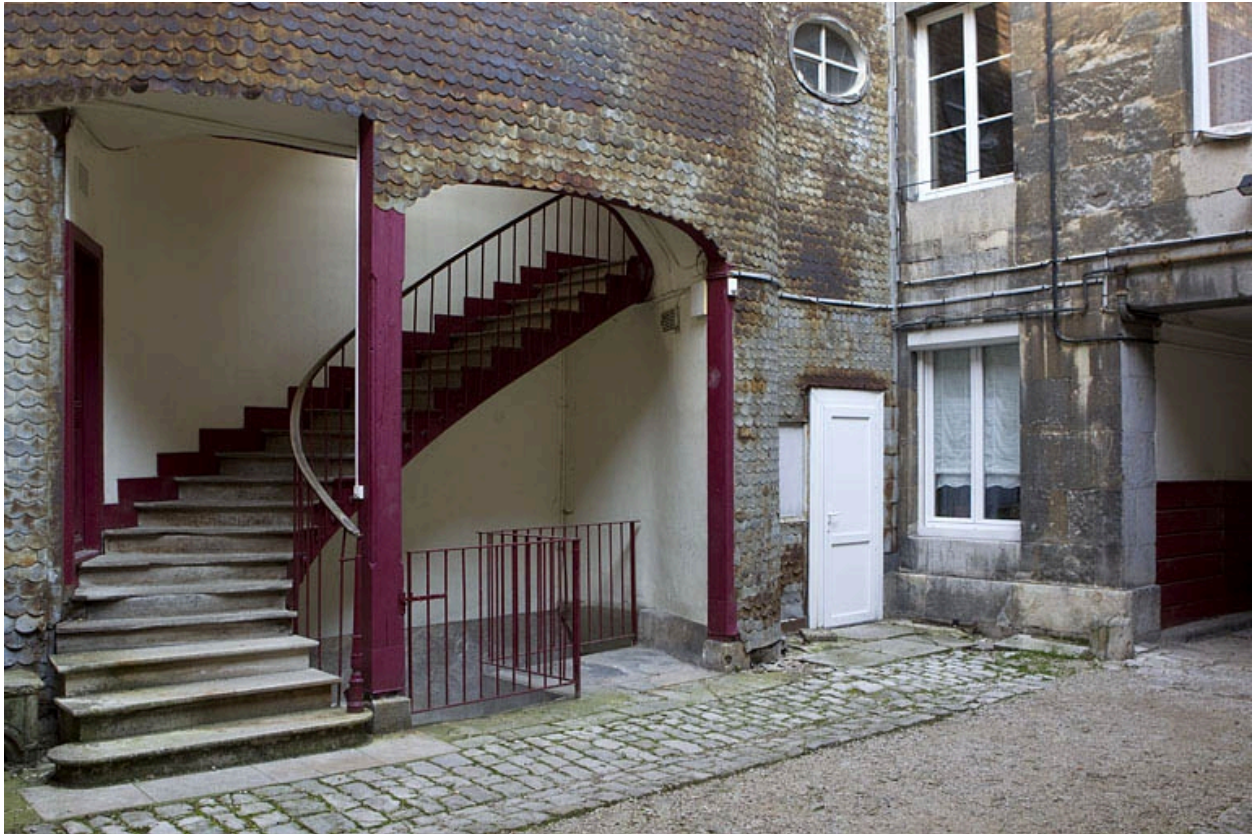
Départ de l'escalier à cage ouverte,
à droite de la première cour.
Phot. Yves Sancey
IVR43_20102500460NUC2A

Le logis principal sur rue a été reconstruit dans la 1ère moitié du 19e siècle ainsi que l'escalier à cage ouverte situé à droite dans la première cour. Le grand logis secondaire, de plan en L se développant entre la première et la deuxième cour, est daté 1692 sur l'arc du passage cocher donnant accès au deuxième espace libre. Au fond de cette deuxième cour, un autre logis secondaire, peut-être bâti dans la 1ère moitié du 18e siècle, possède au rez-de-chaussée une remise et deux écuries qui semblent avoir été aménagées, d'après le style des baies, au 19e siècle.

Escaliers : escalier de distribution extérieur : escalier tournant à retours avec jour, cage ouverte, en charpente ; escalier dans-oeuvre : escalier tournant à retours avec jour, en charpente

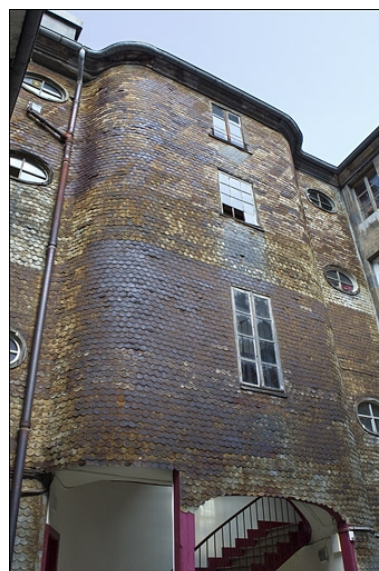
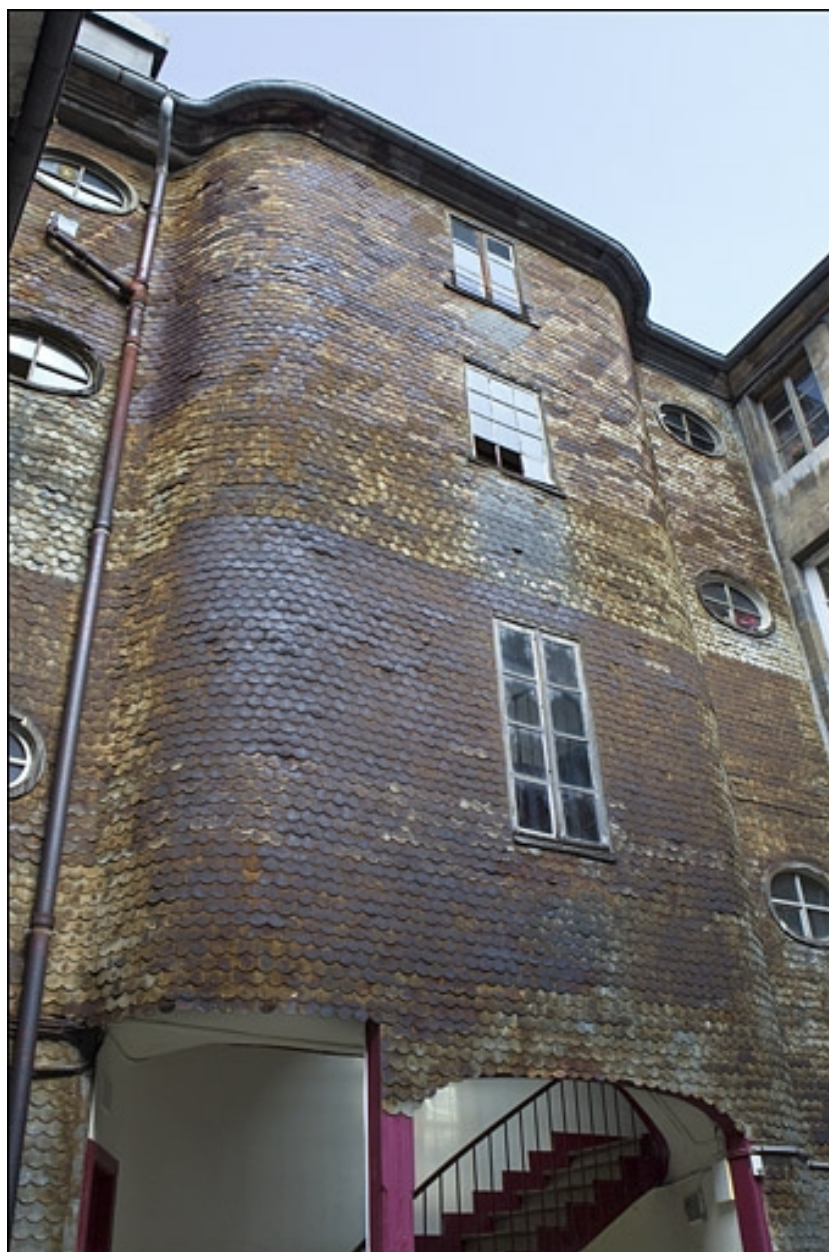
Vue d'ensemble de l'escalier
à cage ouverte depuis la cour.
Phot. Yves Sancey
IVR43_20102500463NUC2A

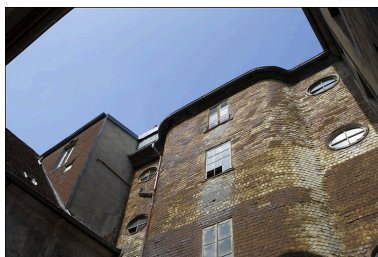
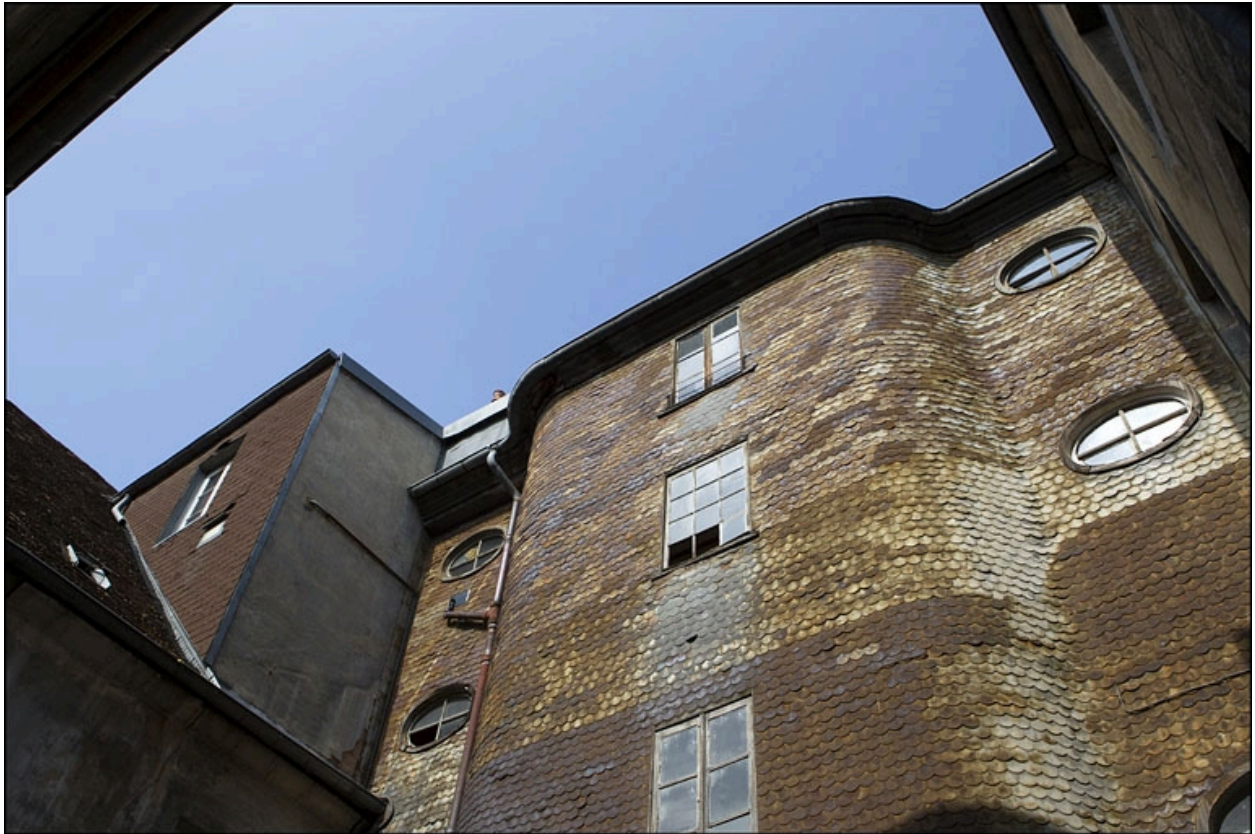
Détail de la partie supérieure de
de l'escalier à cage ouverte.
Phot. Yves Sancey
IVR43_20102500464NUC2A

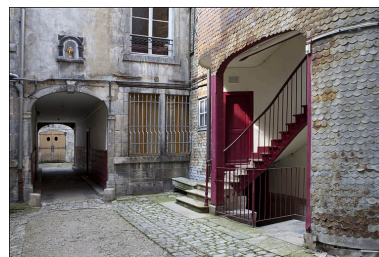
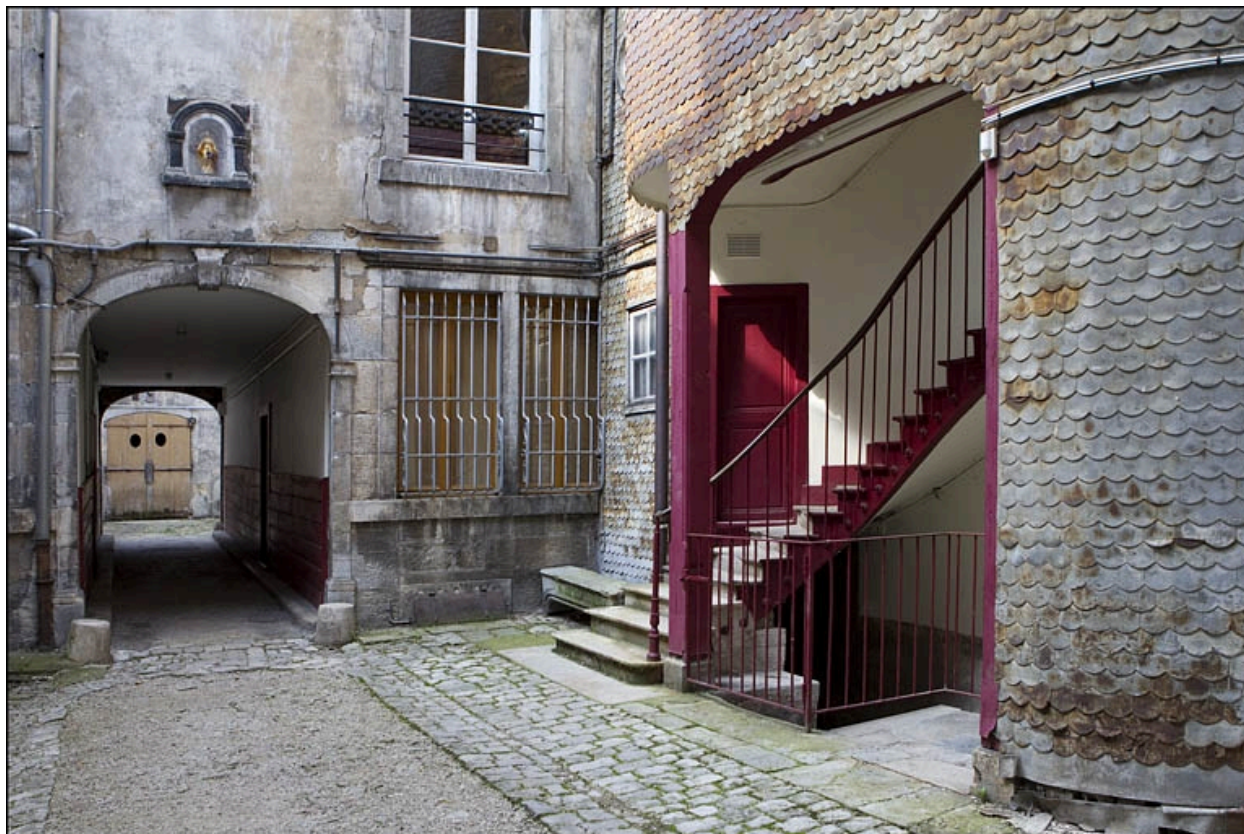
Détail du départ de l'escalier à
cage ouverte et du deuxième
passage cocher, depuis
l'entrée de la première cour.
Phot. Yves Sancey
IVR43_20102500466NUC2A

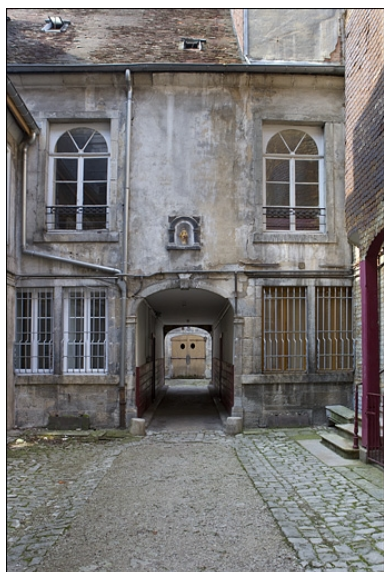
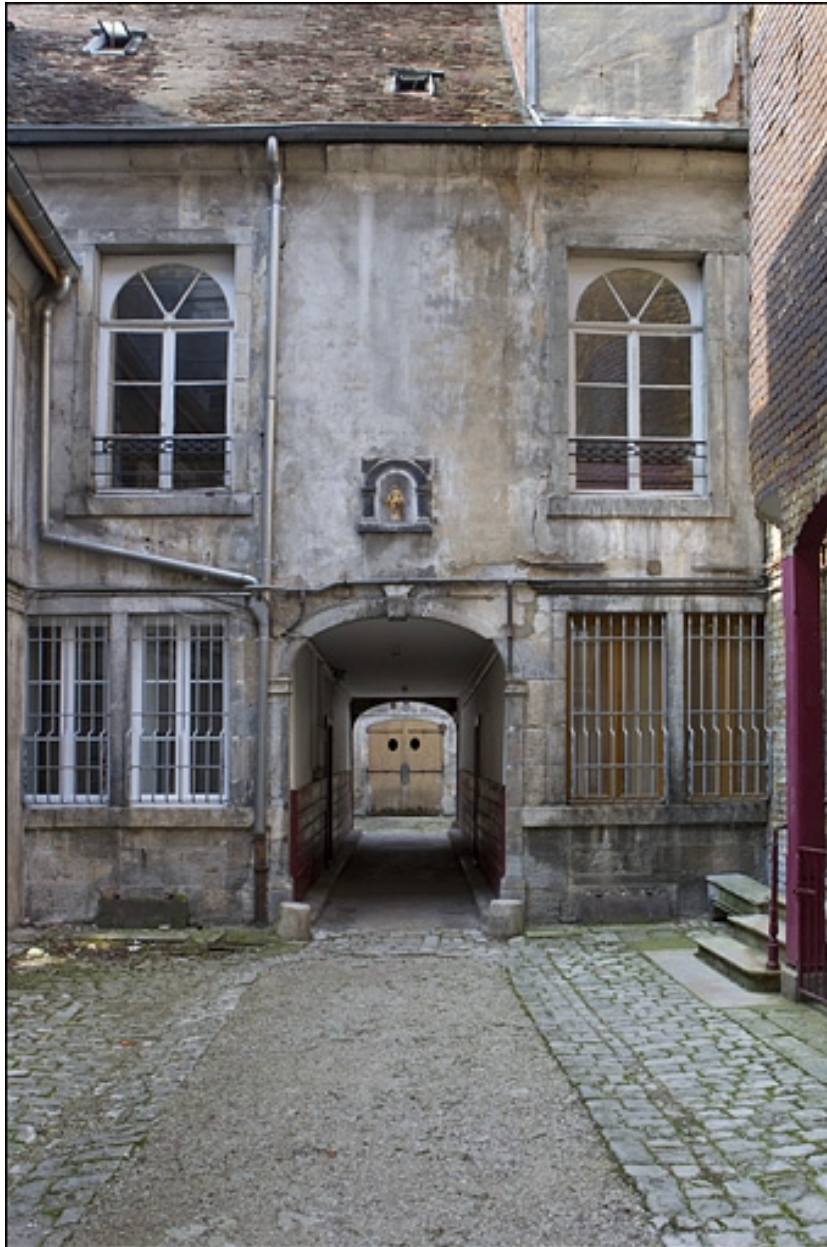
Façade antérieure du
premier logis secondaire
donnant sur la première cour.
Phot. Yves Sancey

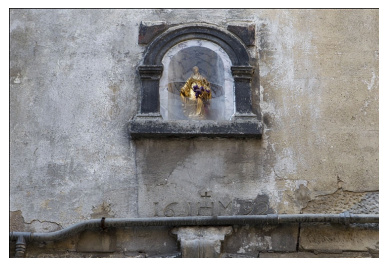
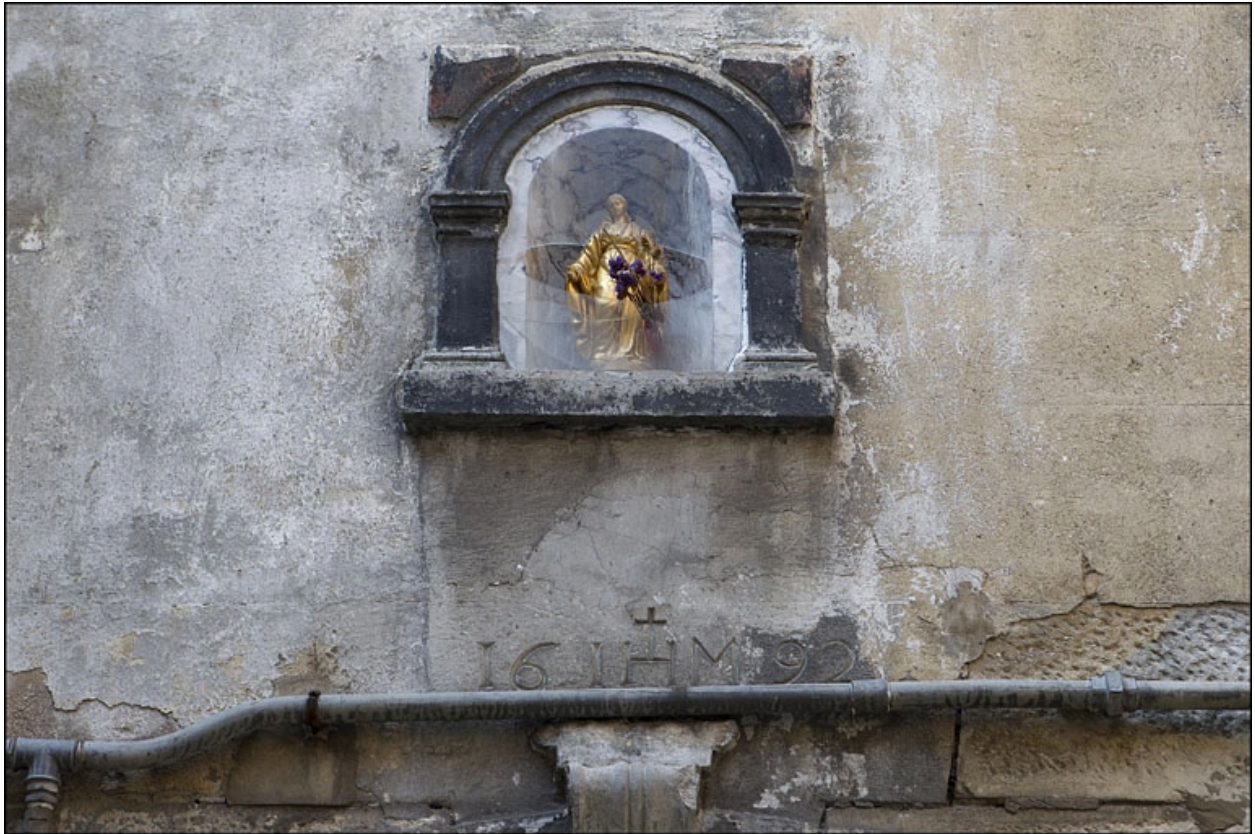
Détail de la niche sur
la façade antérieure du
premier logis secondaire.
Phot. Yves Sancey
IVR43_20102500462NUC2A

Les lettres I H M surmontées d'une croix ornent le dessus d'une niche située au-dessus de l'arc en plein cintre du passage cocher du premier logis secondaire.

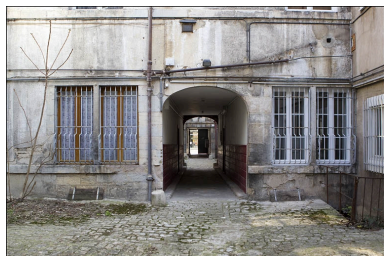
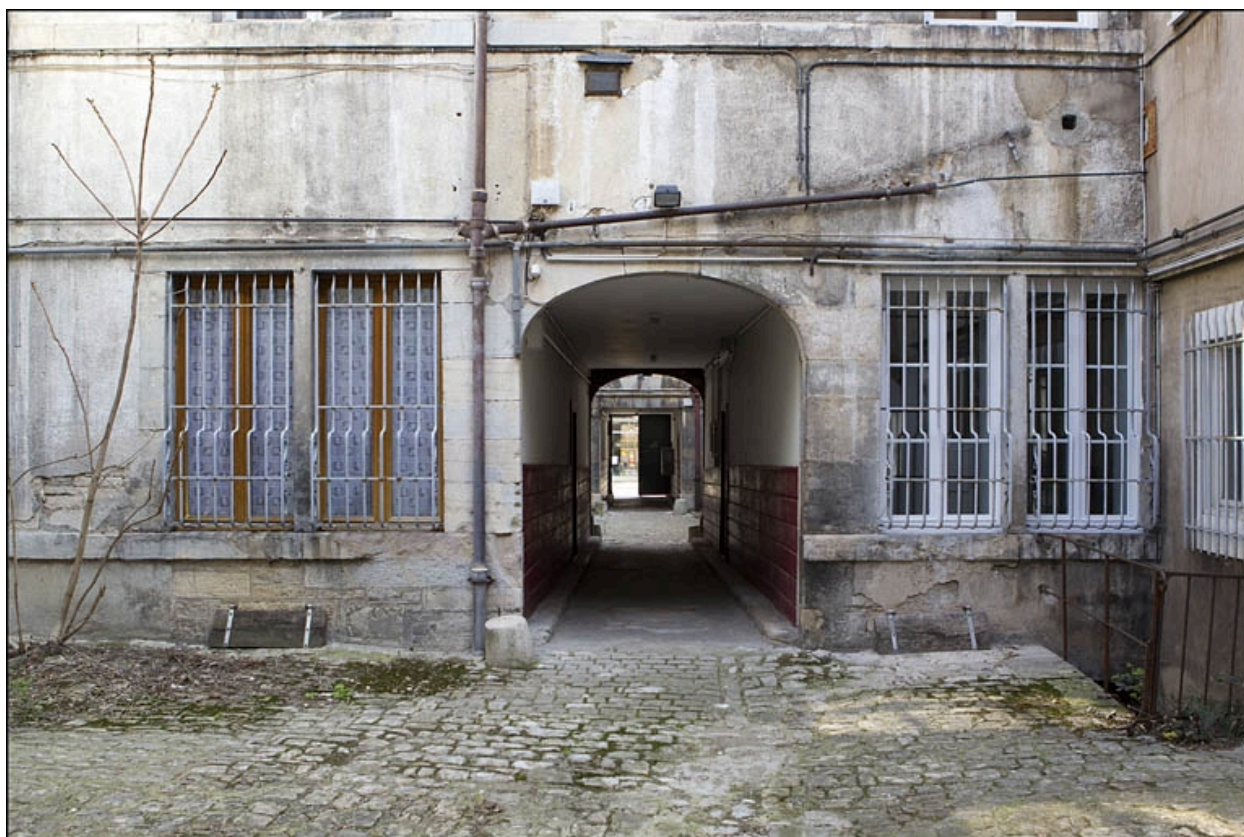
IVR43_20102500456NUC2A

Vue du rez-de-chaussée de la façade postérieure du premier logis secondaire.

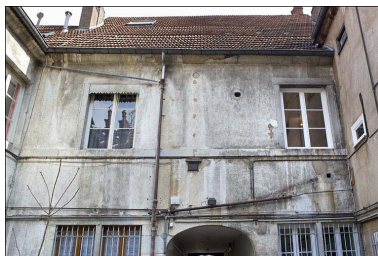
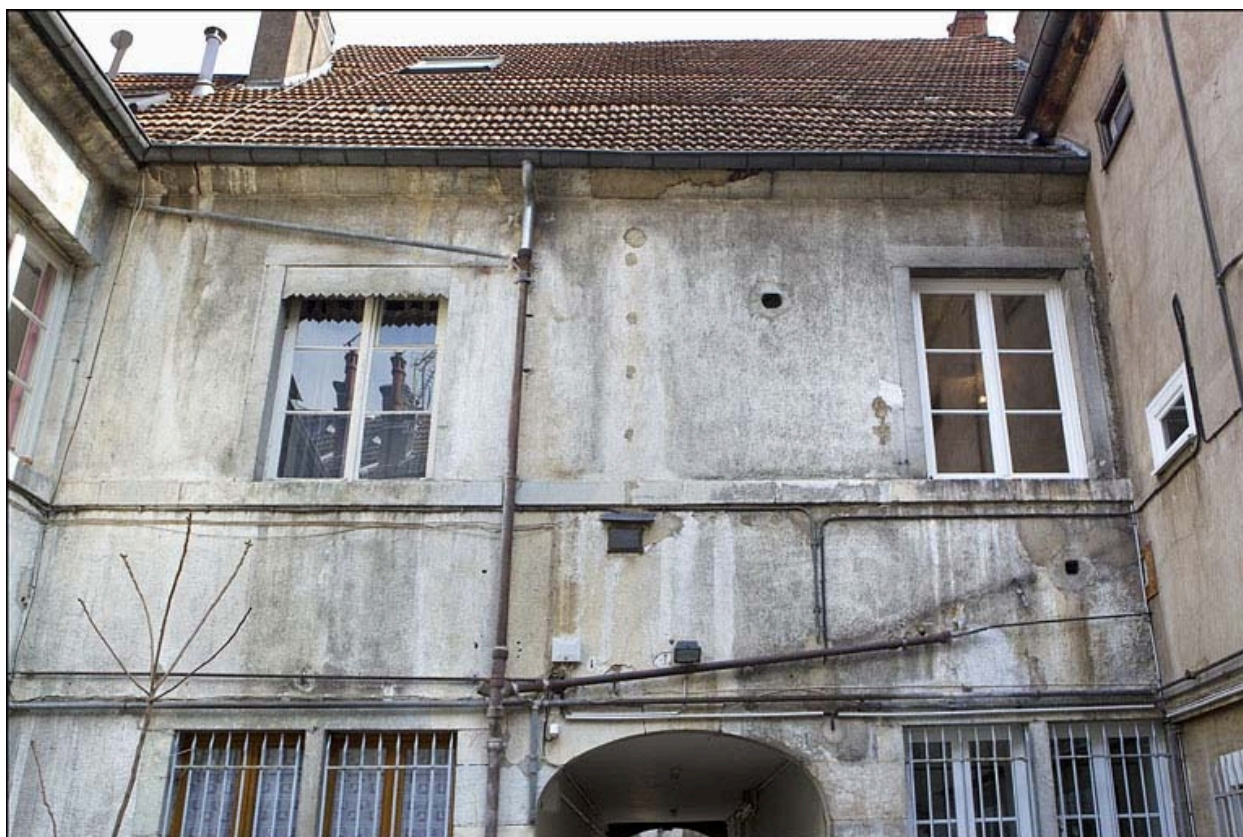
IVR43_20102500457NUC2A

Vue de la façade postérieure du premier logis secondaire, à partir du premier étage.

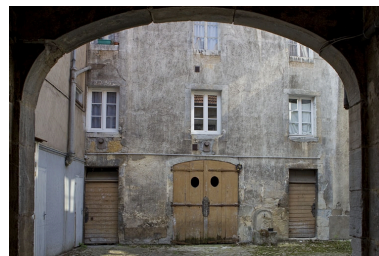
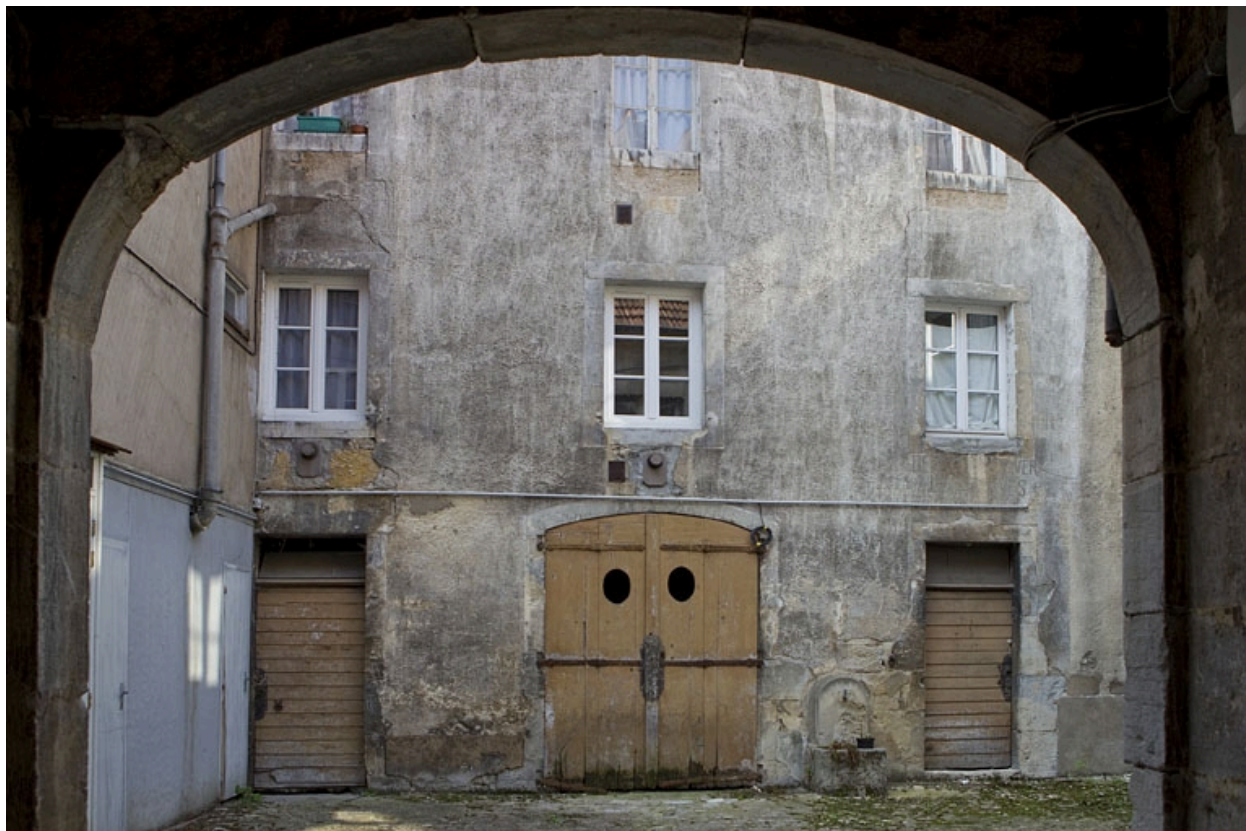
IVR43_20102500455NUC2A

Façade antérieure du deuxième logis secondaire depuis le passage cocher.

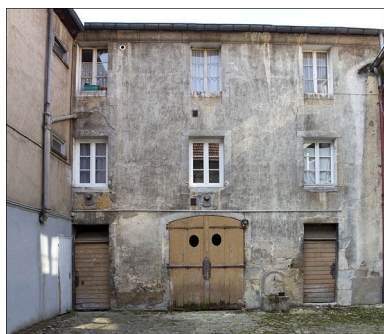
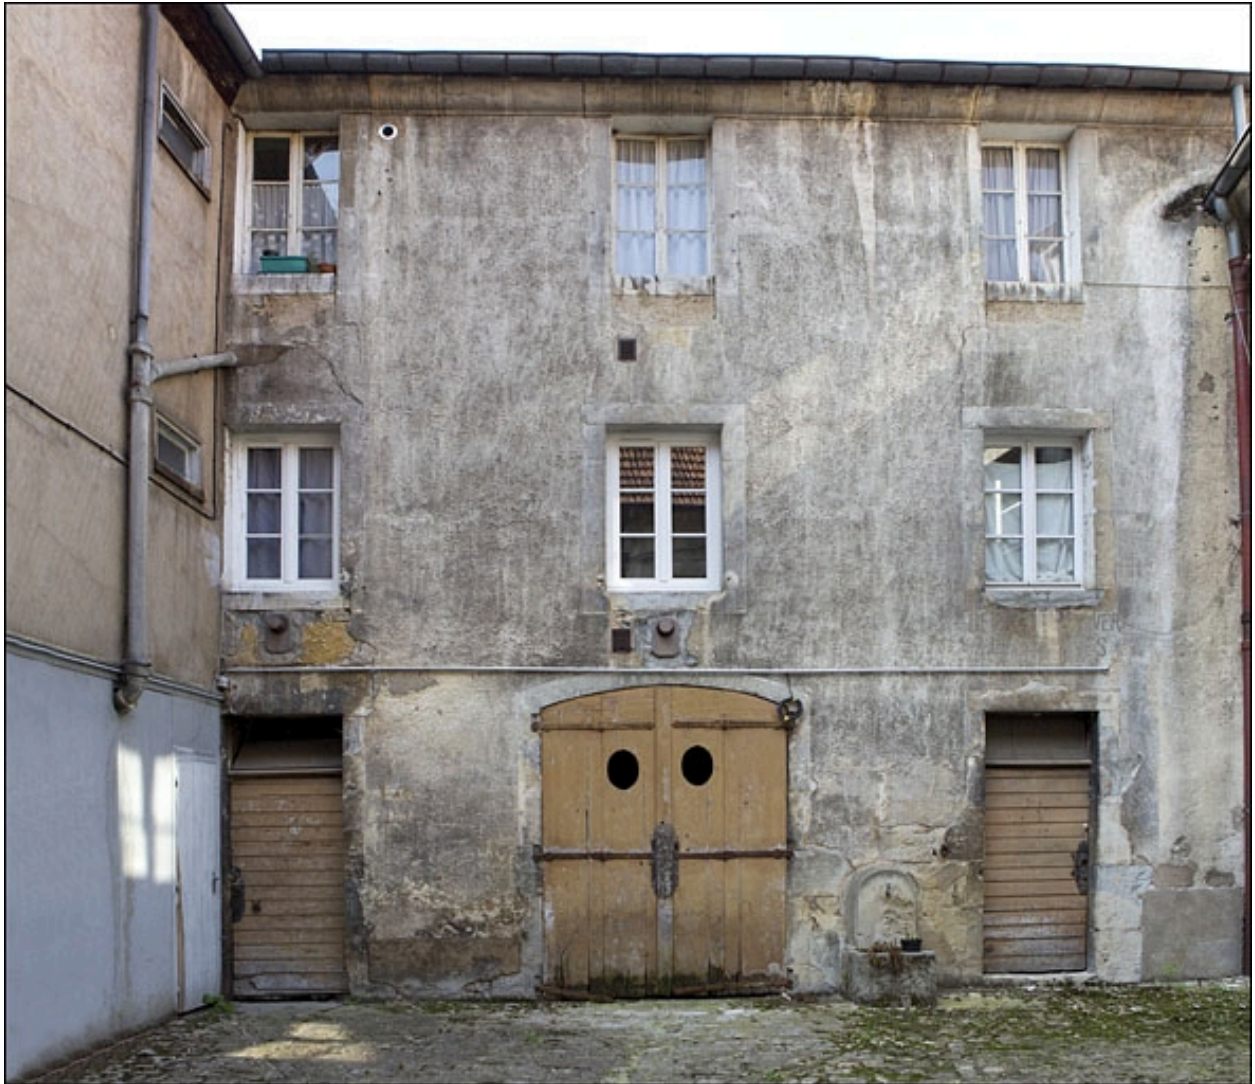
IVR43_20102500451NUC2A

Vue de la façade antérieure du deuxième logis secondaire, au fond de la deuxième cour.

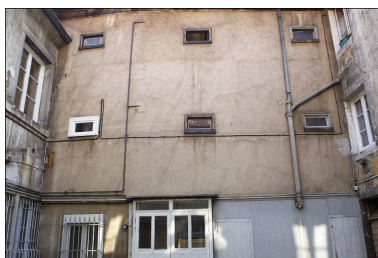
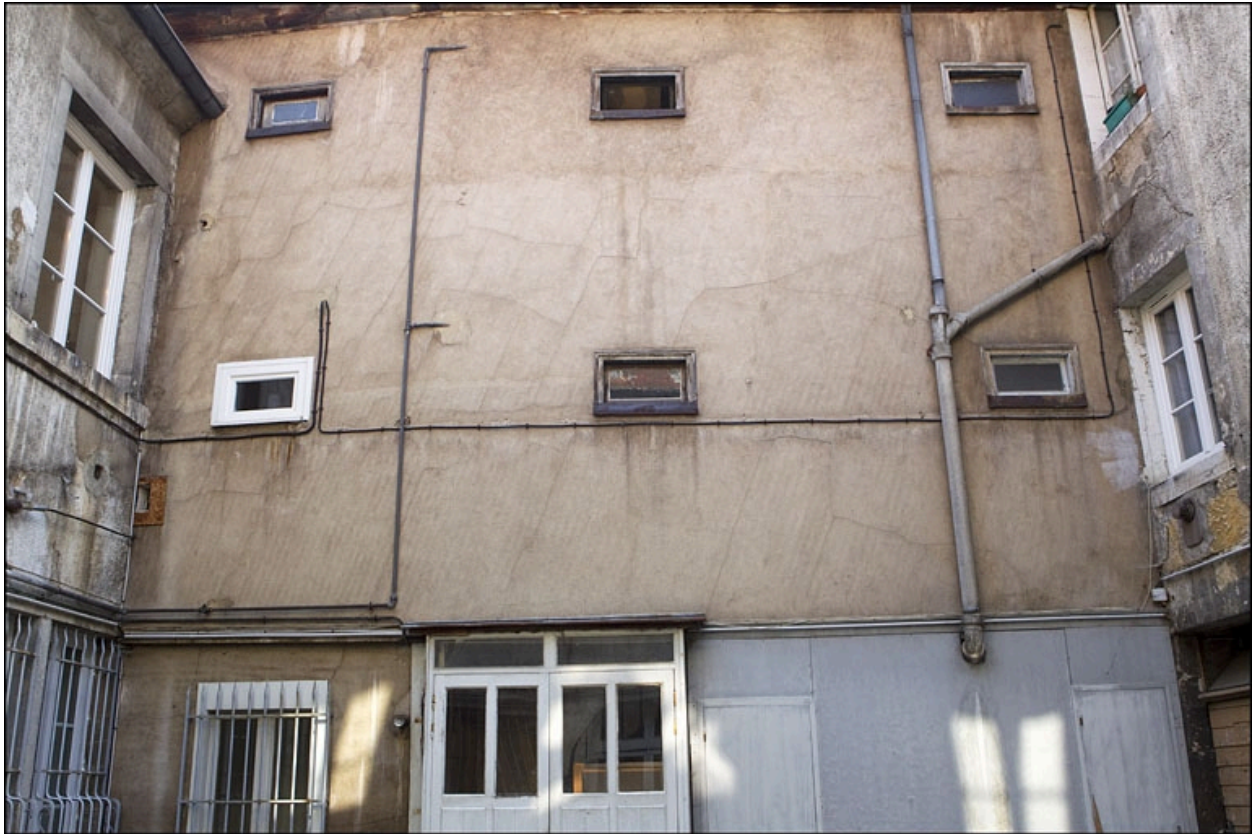
IVR43_20102500458NUC2A

Premier logis secondaire, aile gauche sur la deuxième cour.

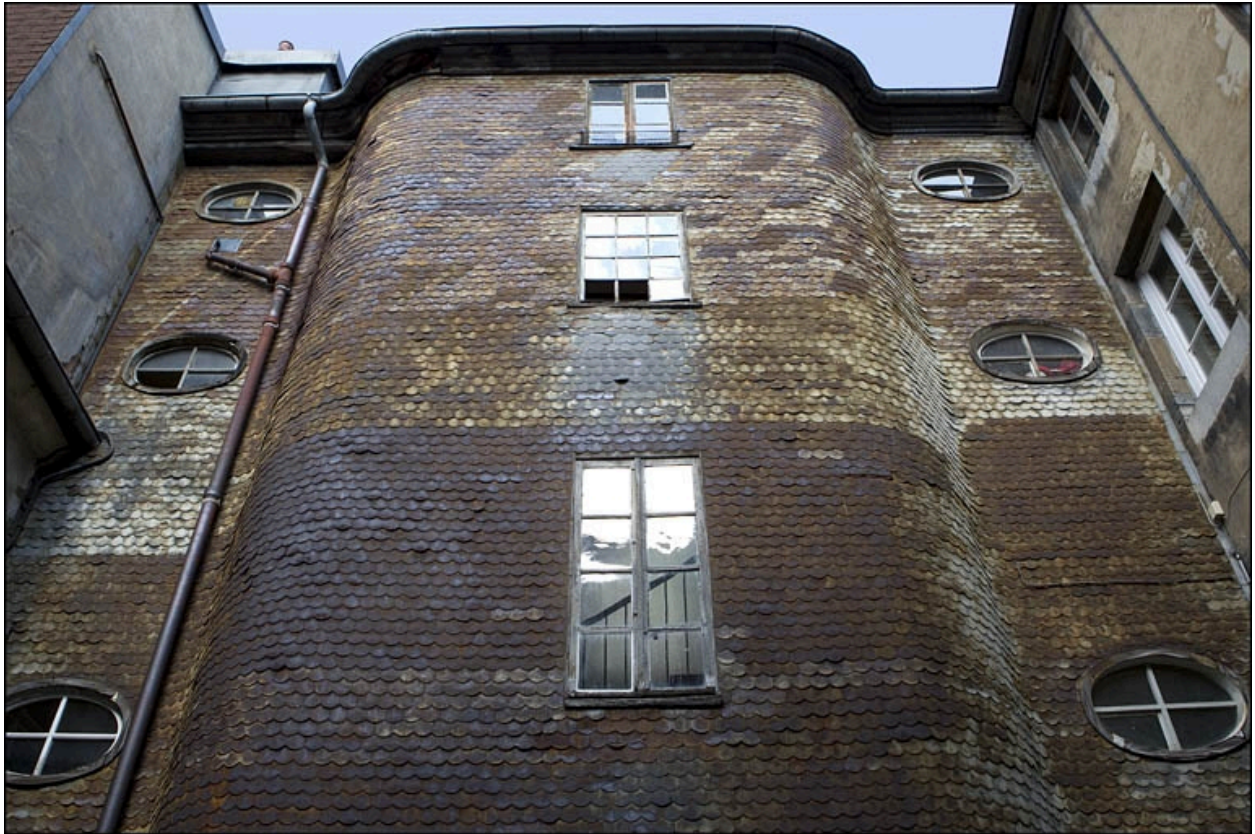
Détail de la partie supérieure de
l'escalier à cage ouverte, de face.
Phot. Yves Sancey
IVR43_20102500465NUC2A

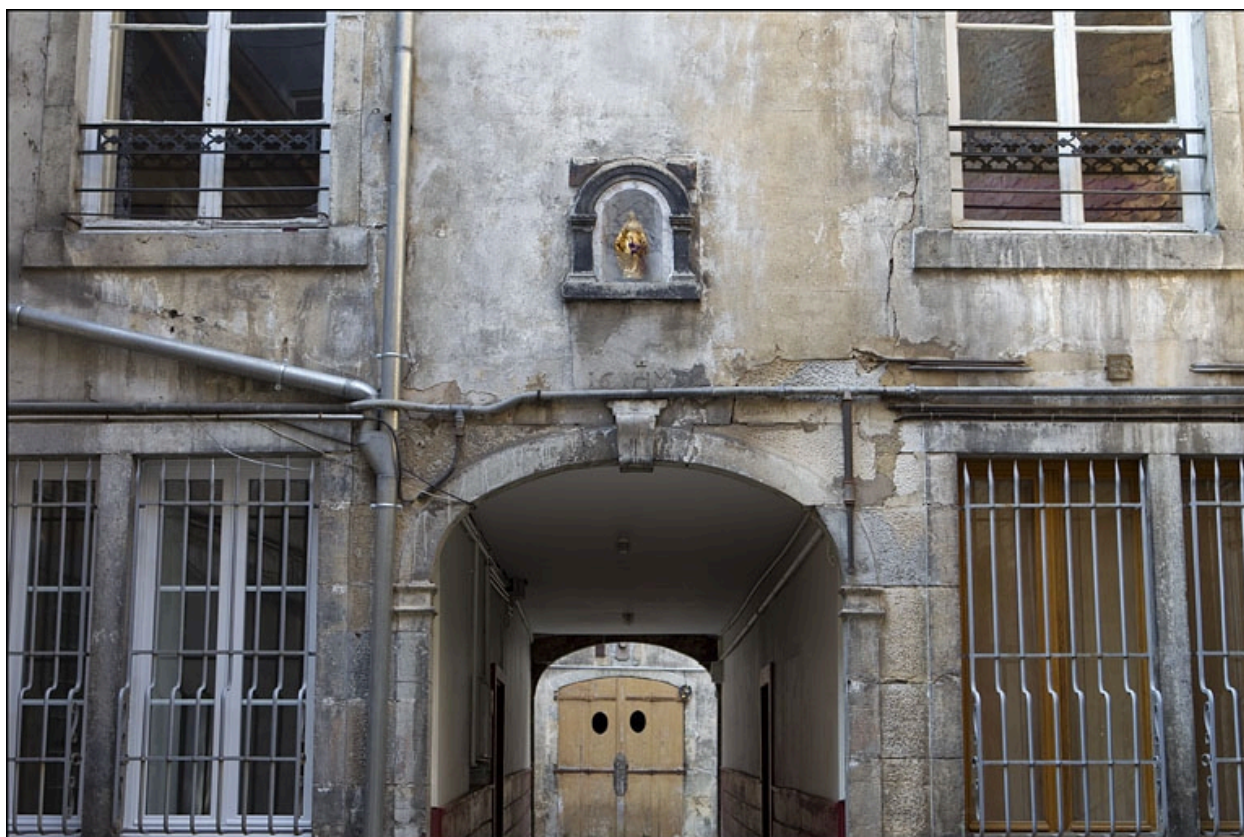
Premier logis secondaire :
vue du passage cocher.
Phot. Yves Sancey
IVR43_20102500454NUC2A
